# **INSPEKSI KESELAMATAN JALAN (ROAD SAFETY) TERHADAP TINGGINYA TINGKAT KECELAKAAN (STUDI KASUS RUAS JALAN RAYA SULTAN AGUNG KOTA BEKASI)**

## **ROAD SAFETY INSPECTIONS AGAINST HIGH RATE OF ACCIDENTS (CASE STUDY OF THE SULTAN AGUNG HIGHWAY, BEKASI CITY)**

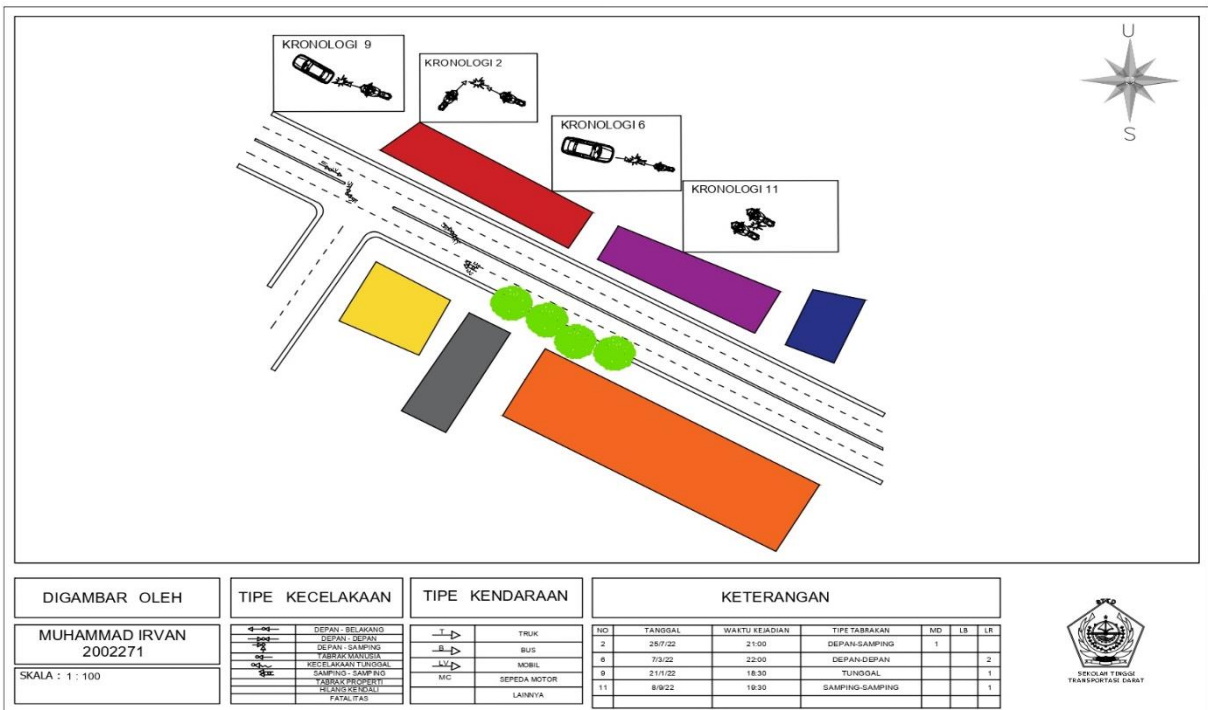
**Gambar 1.** Diagram Collision Segmen 1(1)

Pada segmen ini terdapat 7 kejadian kecelakaan pada tahun 2022. Segmen ini merupakan peringkat kedua di ruas Jalan Raya Sultan Agung, banyak faktor yang menyebabkan terjadinya kecelakaan di segmen ini seperti terdapatnya permukaan jalan yang tidak rata, bergelombang dan berlubang di beberapa titik, masih terdapat lampu penerangan jalan umum yang rusak, dan tidak adanya rambu putar arah pada U-Turn sehingga pengemudi tidak dapat memperkirakan medan jalan selanjutnya kemudian melakukan putar balik secara mendadak dan sembarangan pada U-Turn sehingga mengakibatkan kecelakaan.

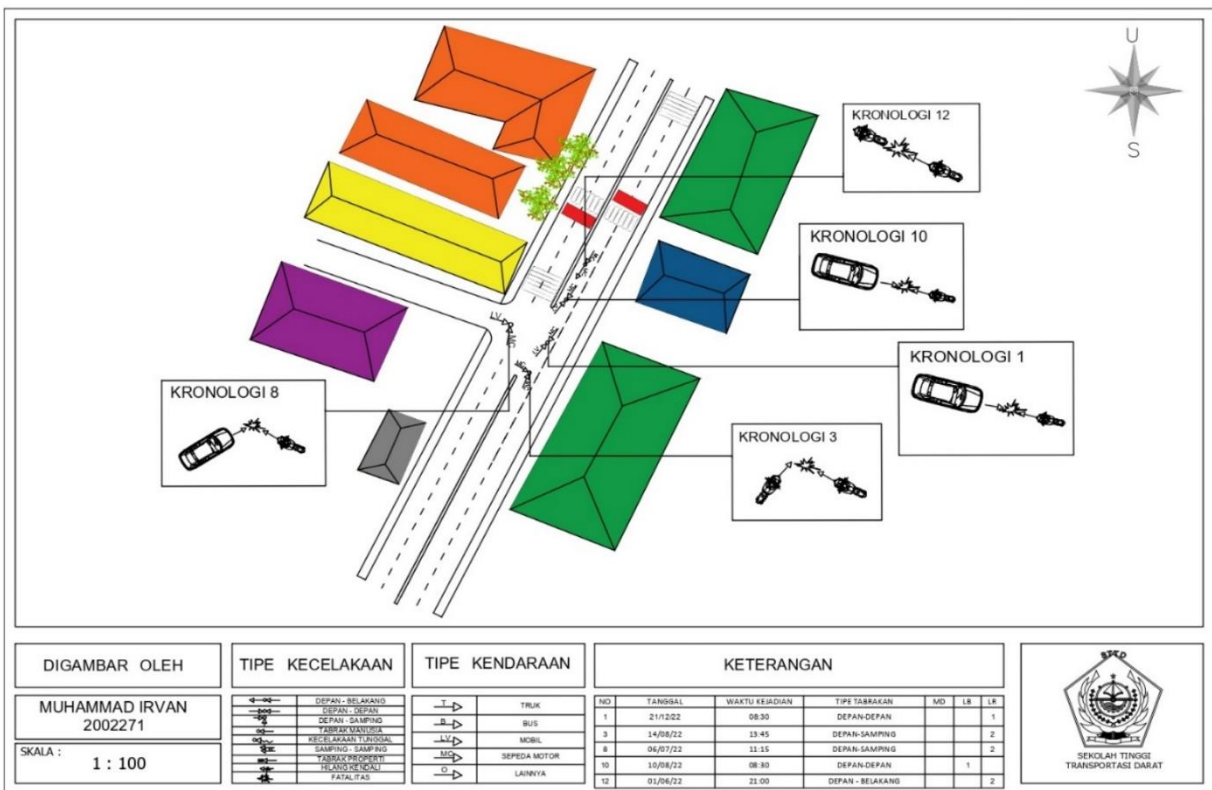
Gambar 3. Diagram Collision Segmen 2(1)

Pada segmen ini terdapat 9 kejadian kecelakaan pada tahun 2022. Segmen ini merupakan peringkat pertama di ruas Jalan Raya Sultan Agung, banyak faktor yang menyebabkan terjadinya kecelakaan di segmen ini seperti terdapatnya permukaan jalan yang tidak rata dan berlubang di beberapa titik, median jalan yang rusak dan terlalu rendah pada beberapa U-Turn sehingga ini juga menjadi salah satu resiko terjadinya kecelakaan, dan tidak adanya rambu putar arah pada U-Turn sehingga mengakibatkan pengendara berputar arah sembarangan.

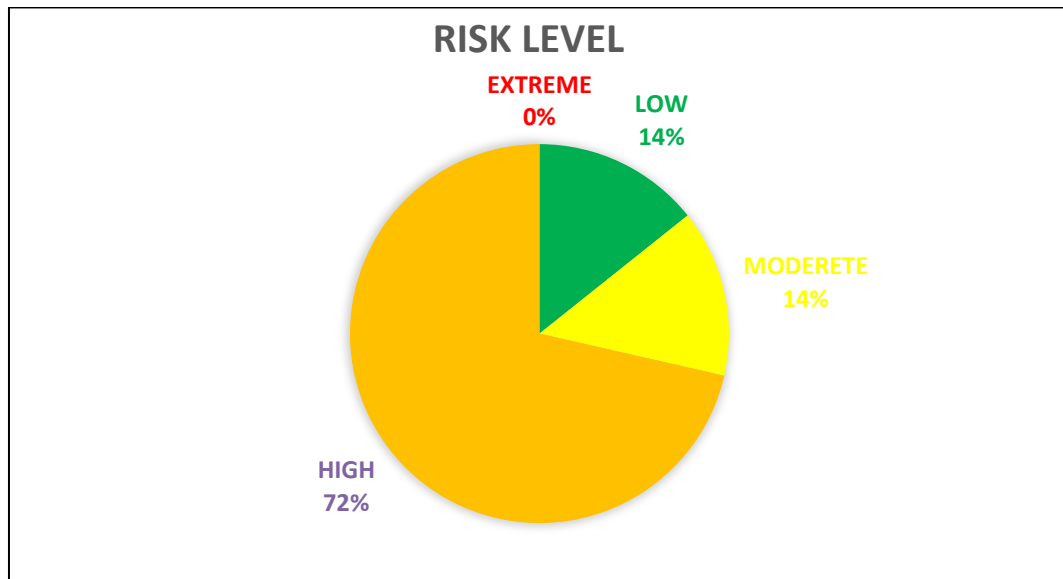
**Gambar 7.** Diagram Risk Level Hazard

Dapat diketahui berdasarkan diagram tersebut bahwa hazard pada ruas Jalan Raya Sultan Agung memiliki persentase risk level extreme atau sangat tinggi sebesar 0%, hazard dengan persentase risk level high atau tinggi sebesar 72%, hazard dengan persentase risk level moderate atau sedang sebesar 14%, dan hazard dengan risk level low atau rendah sebesar 14%.

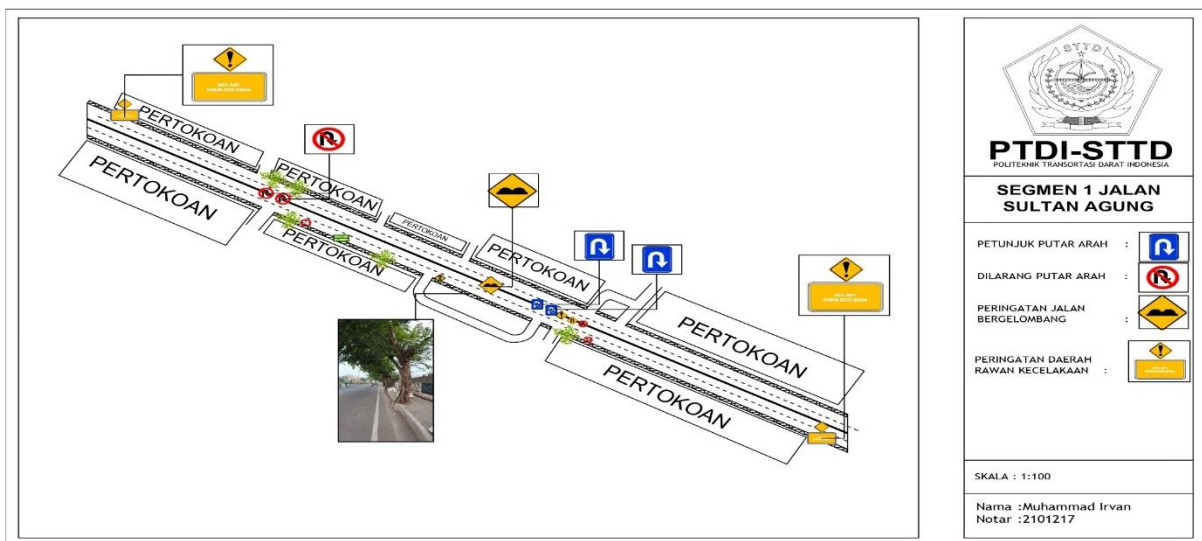
**Gambar 8.** Rekomendasi Jalan Raya Sultan Agung Segmen 1

Pada segmen 1 ini sesuai dengan hasil survei yang dilakukan didapat kondisi perkerasan yang baik namun masih terdapat jalan yang bergelombang dan permukaan jalan yang tidak rata, masih terdapat beberapa PJU yang mati kemudian masih terdapat marka dalam kondisi pudar karna jalan yang bergelombang membuat marka tepi jalan menjadi tidak terlihat jelas, kemudian terdapat beberapa kondisi rambu dalam keadaan di coret (vandalisme).

Ada beberapa penambahan fasilitas perlengkapan jalan pada segmen 1 yaitu berupa :

- a. Penambahan rambu putar arah dan rambu dilarang putar arah pada *U-Turn* agar pengendara tidak lagi melakukan putar arah sembarangan.
- b. Relokasi pohon besar yang berada sangat dekat dengan badan jalan.
- c. Penambahan rambu peringatan jalan bergelombang agar pengendara dapat mengetahui medan jalan selanjutnya.
- d. Penambahan rambu peringatan rawan terjadi kecelakaan pada sebelum daerah rawan kecelakaan agar pengguna lalu lintas dapat lebih berhati-hati dalam berkendara pada saat memasuki daerah rawan kecelakaan.

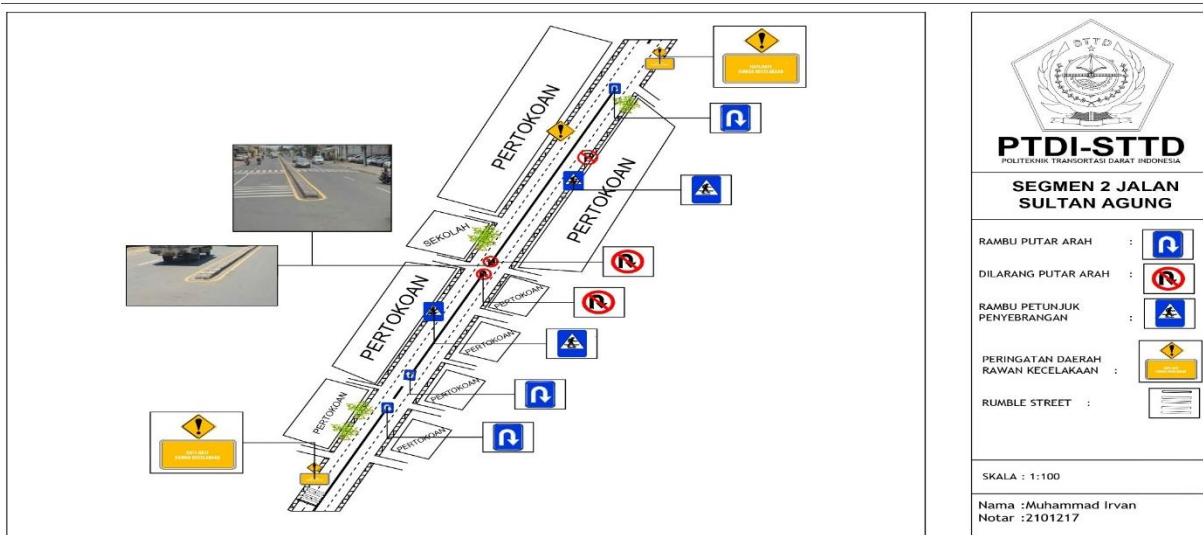
**Gambar 9.** Rekomendasi Jalan Raya Sultan Agung Segmen 2

Pada segmen 2 ini sesuai dengan hasil survei yang dilakukan didapat kondisi perkerasan yang baik namun masih terdapat jalan yang berlubang dan bahu jalan yang tidak rata dengan lajur jalan, kemudian marka tepi yang pudar karna permukaan jalan yang tidak rata, terdapat beberapa kondisi rambu yang terhalang atau tertutupi oleh tiang listrik, dan masih terdapat PJU yang mati.

Ada beberapa penambahan fasilitas perlengkapan jalan pada segmen 2 yaitu berupa :

1. Penambahan rambu putar arah dan rambu dilarang putar arah pada *U-Turn* agar pengendara tidak lengah dan dapat memperkirakan medan selanjutnya sehingga tidak lagi melakukan putar arah sembarangan.
2. Penambahan rambu petunjuk penyebrangan pejalan kaki pada sebelum zebra cross di depan SDN II&III agar pengguna jalan berhati-hati saat melintasi jalur lalu lintas yang sering dilintasi pejalan kaki.
3. Penambahan rambu peringatan rawan terjadi kecelakaan pada sebelum daerah rawan kecelakaan agar pengguna lalu lintas dapat lebih berhati-hati dalam berkendara pada saat memasuki daerah rawan kecelakaan.
4. Penambahan Rumble Strip / pita pengaduh agar dapat membantu mengurangi risiko kecelakaan, terutama yang disebabkan oleh kelelahan, gangguan, atau kehilangan konsentrasi, dengan memperingatkan pengemudi bahwa mereka keluar dari jalur atau mendekati area bahaya.

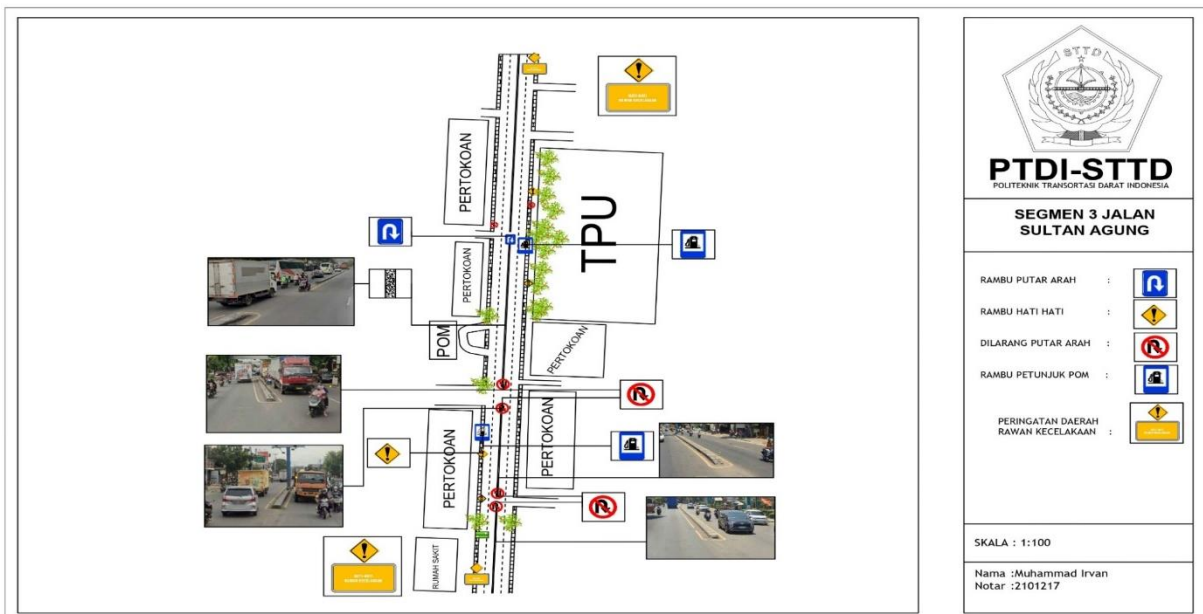
**Gambar 10.** Rekomendasi Jalan Raya Sultan Agung Segmen 3

Pada segmen 3 ini sesuai dengan hasil survei yang dilakukan didapat kondisi perkerasan yang baik namun masih terdapat permukaan jalan yang retak, kemudian marka dalam kondisi baik namun masih terdapat PJU yang mati dan ada beberapa kondisi rambu yang tertutup pohon.

Ada beberapa penambahan fasilitas perlengkapan jalan pada segmen 3 yaitu berupa :

- a. Penambahan rambu putar arah dan rambu dilarang putar arah pada *U-Turn* agar pengendara tidak lengah dan dapat memperkirakan medan jalan selanjutnya sehingga tidak lagi melakukan putar arah sembarangan.

- b. Penambahan rambu peringatan rawan terjadi kecelakaan pada sebelum daerah rawan kecelakaan agar pengguna lalu lintas dapat lebih berhati-hati dalam berkendara pada saat meamsuki daerah rawan kecelakaan.
- c. Penutupan *U-Turn* di depan pintu keluar pom bensin Alexindo dengan cara menambahkan pembatas atau median jalan berupa *concrete* median (median beton) agar tidak ada lagi pengendara dari arah Harapan Indah yang masuk ke pertamnina melalui *U-Turn* pada pintu keluar pom bensin tersebut.
- d. Penambahan rambu petunjuk lokasi SPBU.
