**UPAYA PENINGKATAN KESELAMATAN LALU LINTAS
PADA RUAS JALAN RAYA BUGBUG KM 2-3
DI KABUPATEN KARANGASEM**

***TRAFFIC SAFETY IMPROVEMENT EFFORTS
ON THE BUGBUG HIGHWAY SECTION KM 2-3
IN KARANGASEM REGENCY***

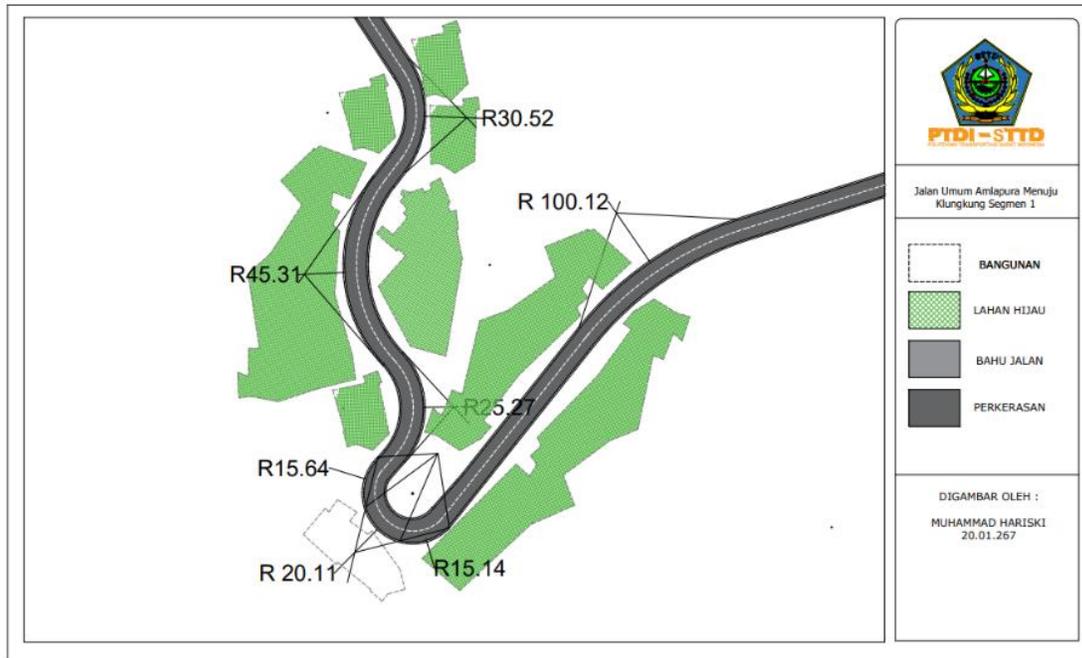
Gambar 1. Radius Tikungan

Pada black spot Ruas Jalan Raya Bugbug Km 2-3 tikungannya termasuk kedalam tipe tikungan S-C-S atau Spiral-Circle-Spiral. Spiral- Circle-Spiral adalah tikungan yang terdiri dari satu lengkung lingkaran dan dua lengkung spiral atau lengkung peralihan. Untuk mengetahui radius eksisting tikungan yang terdapat pada tikungan Jalan Raya Bugbug Km 2-3, dilakukan pengukuran melalui

bantuan software AutoCAD 2017, adapun desain dan nilai R (Radius) yang didapatkan dapat dilihat pada Gambar sebagai berikut:

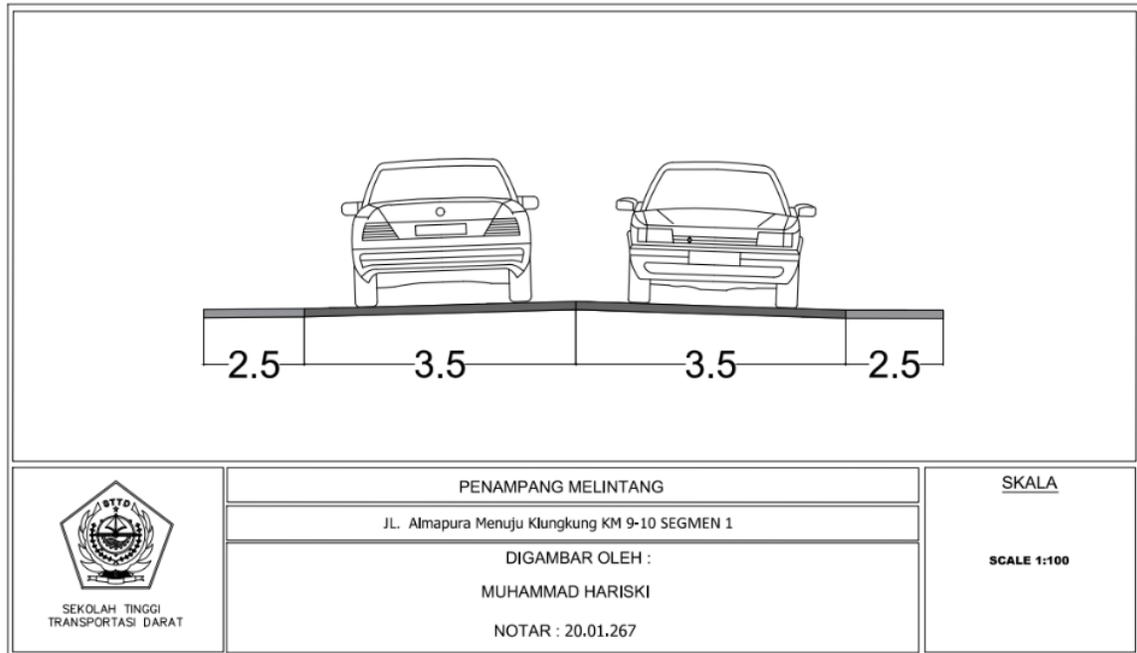
Gambar 2. Rekomendasi Geometrik Jalan

Dari hasil analisis terdapat permasalahan pada geometrik jalan berupa lebar lajur dan bahu jalan. Berdasarkan Badan Standarisasi Nasional 2004 Lebar lajur dan bahu jalan pada jalan minimum arteri primer yaitu 3,5 m untuk lebar lajur dan 2,5 m untuk bahu jalan tanpa trotoar. Berikut merupakan rekomendasi dari desain geometrik jalan pada Ruas Jalan Bugbug Km 2-3.

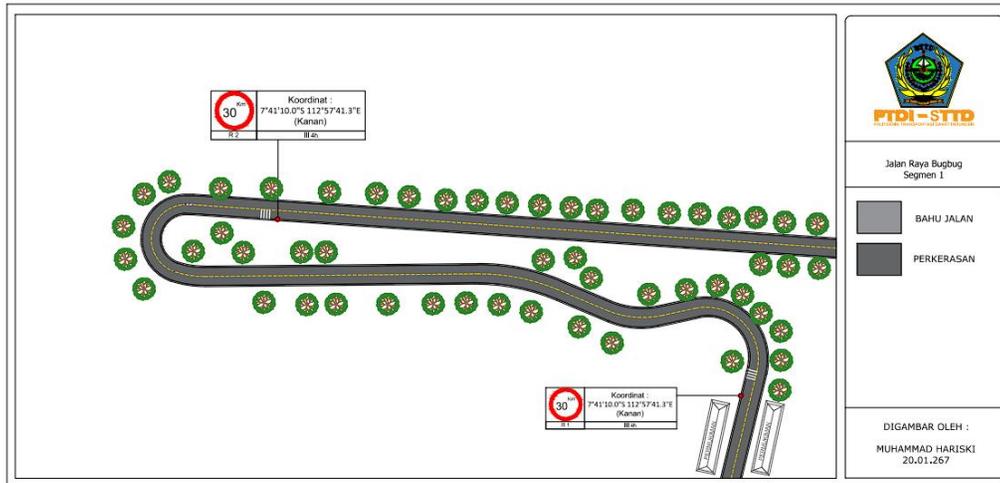
Gambar 3. Rekomendasi Pengendalian Kecepatan

Berdasarkan hasil analisis rata-rata kecepatan kendaraan yang melintasi Ruas Jalan Bugbug Km 2-3 banyak kendaraan melebihi dari batas kecepatan pada radius tikungan yang dapat memicu terjadinya kecelakaan. Rekomendasi usulan pengendalian kecepatan ini bertujuan agar diharapkan pengguna jalan dapat mengendalikan kecepatan kendaraan sesuai dengan batas kecepatan yang telah ditetapkan supaya dapat memperkecil potensi terjadinya kecelakaan, untuk mewujudkan hal tersebut dilakukanlah rekomendasi berupa pemberian rambu batas kecepatan dan penambahan rumble strip pada beberapa titik di Ruas Jalan Bugbug Km 2-3. Berikut merupakan visualisasi rekomendasi pengendalian kecepatan jalan pada Ruas Jalan Bugbug Km 2-3.

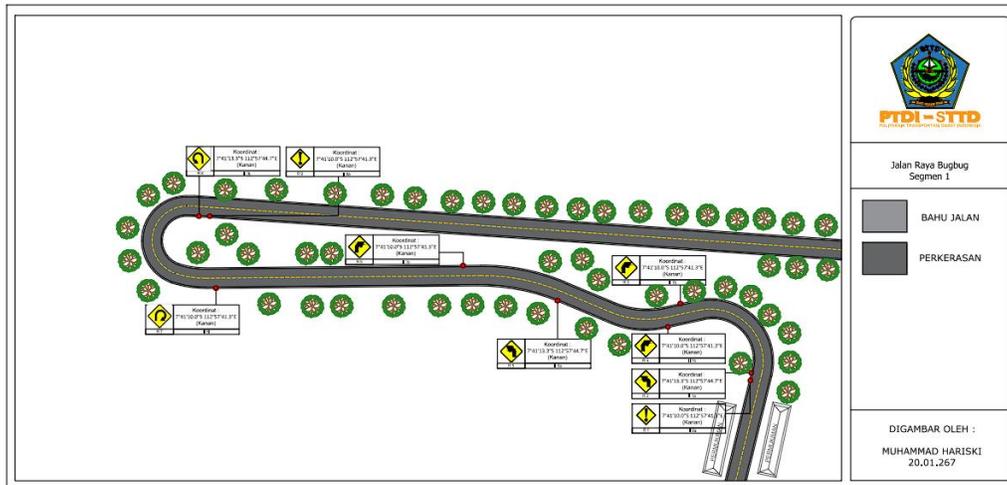
Gambar 3. Rekomendasi Pengendalian Kecepatan

Rambu lalu lintas berfungsi sebagai peringatan, larangan, perintah, atau petunjuk bagi Pengguna Jalan. Dari hasil analisis pada Ruas Jalan Bugbug Km 2-3 beberapa titik harus mendapat penambahan rambu lalu lintas. Penempatan rambu peringatan pada sisi jalan sebelum tempat berbahaya paling sedikit 80 m, untuk jalan dengan kecepatan rencana lebih dari 60 Km/jam sampai dengan 80 Km/jam. Rambu lalu lintas ditempatkan pada jarak paling sedikit 60 cm diukur dari bagian terluar daun rambu ke tepi paling luar bahu jalan. Daun rambu ukuran sedang dipasang pada jalan dengan kecepatan rencana sampai dengan 60 Km/jam. Rambu ditempatkan pada sisi jalan paling tinggi 265 cm dan paling rendah 175 cm diukur dari permukaan jalan tertinggi sampai dengan sisi daun rambu bagian bawah atau papan tambahan bagian bawah apabila rambu dilengkapi dengan papan tambahan. Berikut rekomendasi penambahan rambu lalu lintas di Ruas Jalan Bugbug Km 2-3.
