# INSPEKSI KESELAMATAN JALAN PADA RUAS JALAN SOLO-PURWODADI KM 6-8 DI KABUPATEN GROBOGAN

<sup>1</sup>Politeknik Transportasi Darat Indonesia- STTD

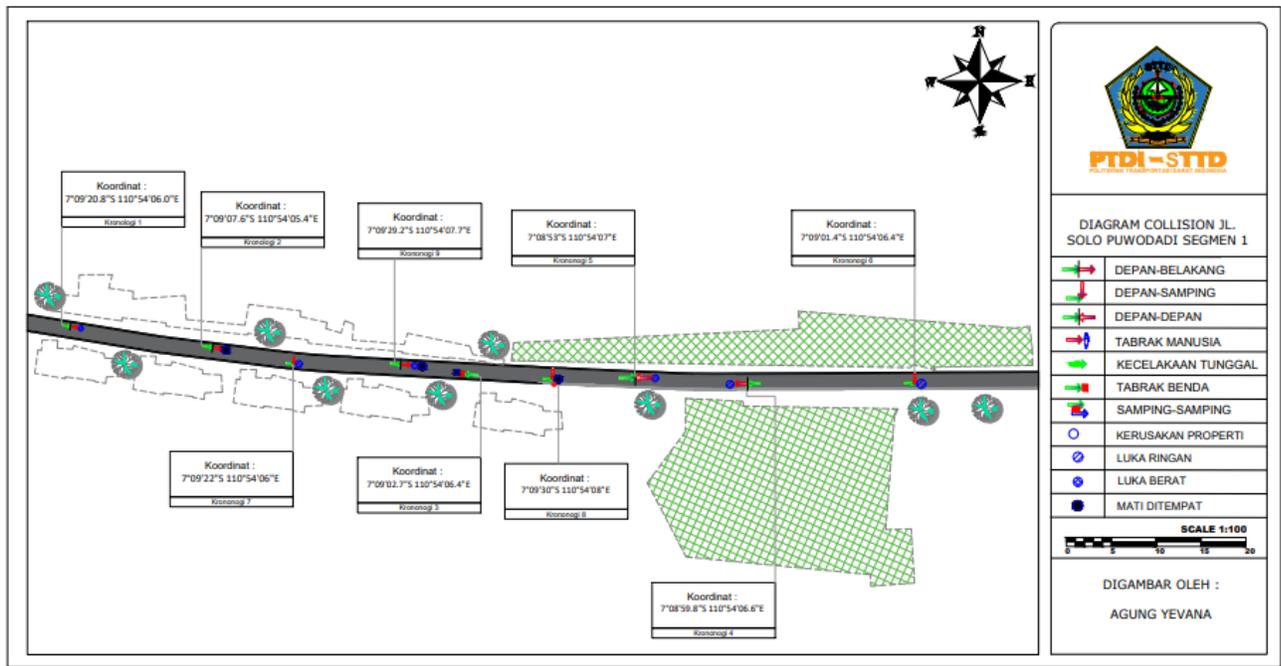
**Gambar 1** Diagram *Colission* JL. Solo Purwodadi Segmen 1

Faktor penyebab didominasi oleh faktor manusia dengan jumlah kecelakaan 6 kecelakaan. Semua faktor kecelakaan akibat manusia terjadi akibat pelanggaran batas kecepatan.

Berdasarkan analisis 5W + 1H dan penarikan kesimpulan dari setiap kejadian dan kronologi kecelakaan, faktor manusia menjadi faktor utama dan kunci terhadap pembenahan untuk perbaikan tingkat kecelakaan di ruas Jalan Solo – Purwodadi Km 6-8 segmen 1.

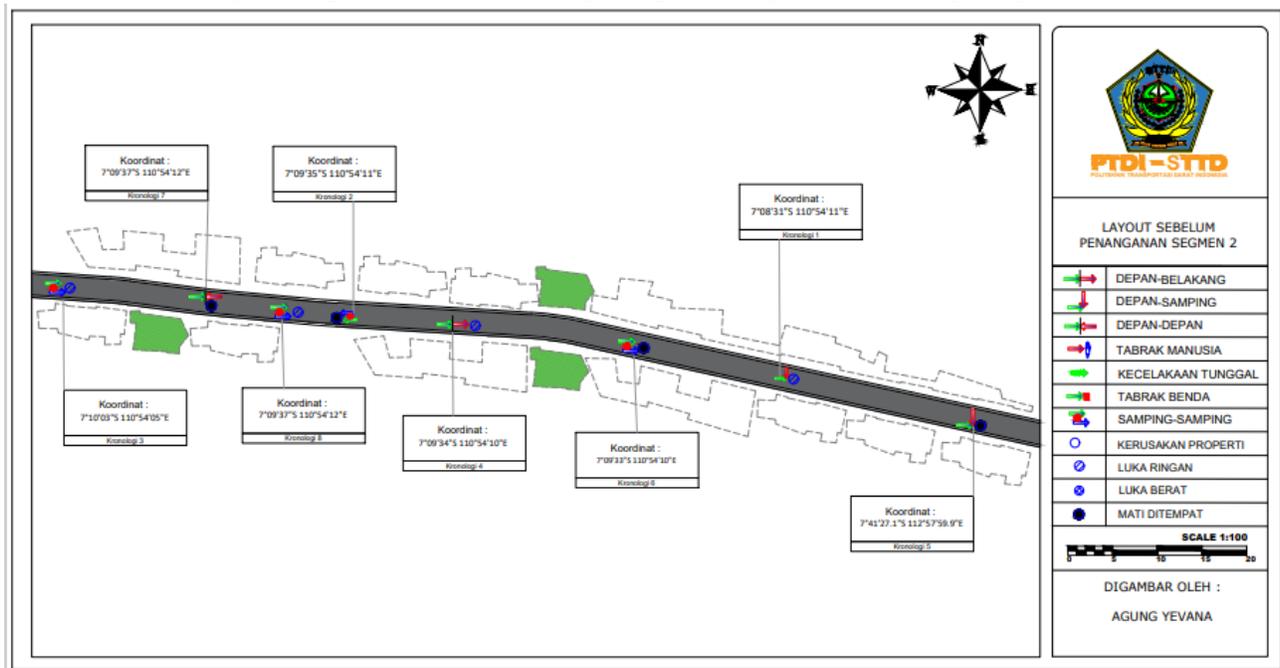
**Gambar 2** Diagram *Colission* JL. Solo Purwodadi Segmen 2

Penyebab kecelakaan didominasi oleh kelalaian manusia dalam berkendara dengan jumlah kecelakaan adalah 7 kejadian. Hanya terdapat 1 kecelakaan yang berdasarkan dari kendaraan. Berdasarkan hasil telaah analisis 5W + 1 H dan penarikan akar penyebab kecelakaan, menyimpulkan faktor manusia sebagai penyebab kecelakaan di segmen 2 Jalan Solo – Purwodadi Km 6-8.

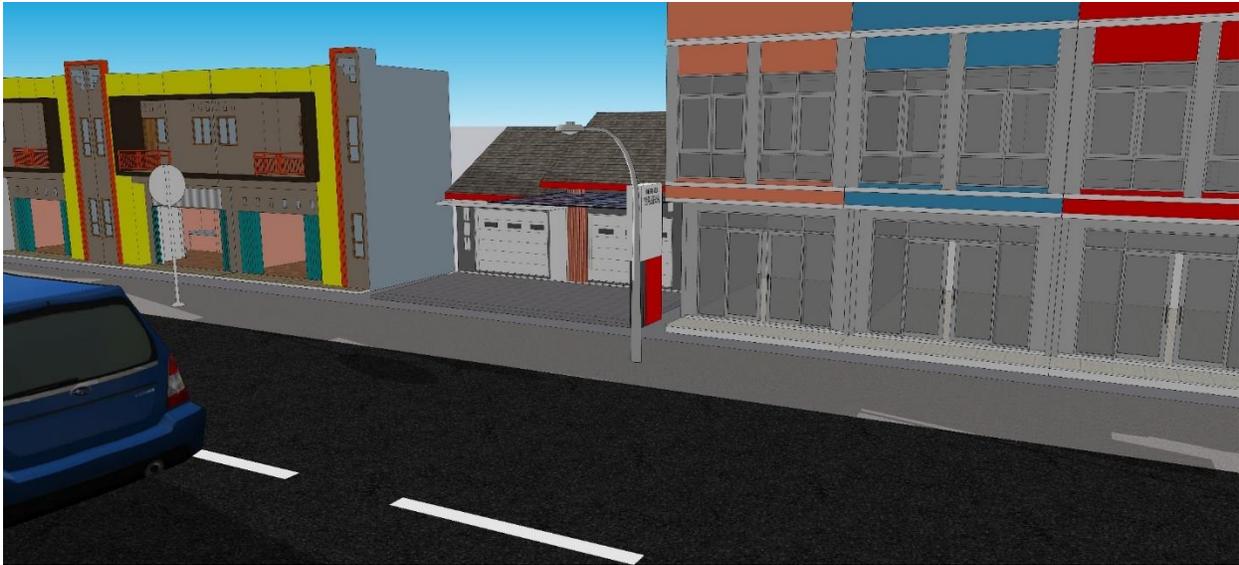
Lampu penerangan jalan berfungsi sebagai alat yang memberi penerangan pada ruang lalu lintas. Dari hasil analisis lampu penerangan jalan pada ruas Jalan Solo-Purwodadi jarak antar tiang lampu yaitu 50 - 60 m namun berdasarkan Badan Standarisasi Nasional 2008 jarak minimal lampu penerangan jalan yaitu 30 M dan mempunyai jumlah lampu penerangan jalan yang minim. dari hasil analisis maka pada Jalan Solo-Purwodadi memerlukan penambahan lampu penerangan jalan umum.

**Gambar 8** Visualisasi rekomendasi lampu penerangan jalan
