Pemeriksaan Jalur Lengkung No. 59 Km 28+591 – Km 28+692 Antara Duku – Pasar Usang

Muhammad Arief Dwi Saputra¹, Erfianto R. Chan², Yanuar Dwi Herdiyanto³

¹Mahasiswa Program Ahli Madya Diploma III Manajemen Transportasi Perkeretaapian Teknik Sipil, PTDI-STTD Bekasi

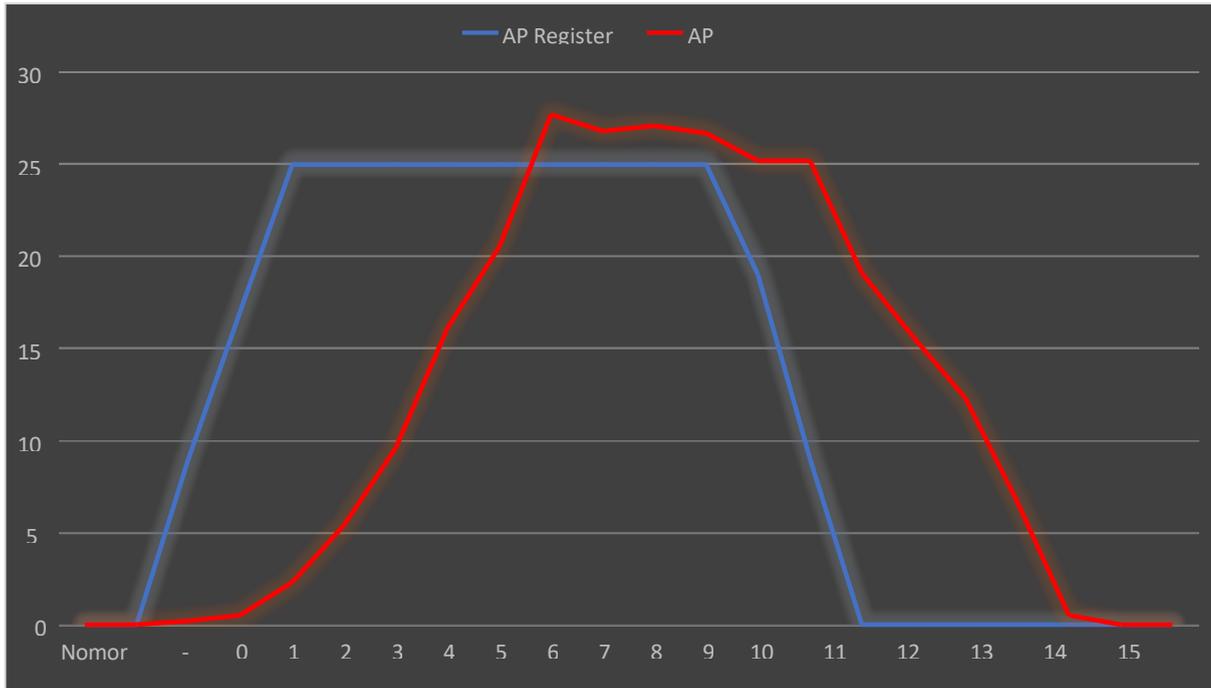
A. Analisis Anak Panah

Dari grafik di atas, terdapat 2 (dua) line yang memiliki warna berbeda yaitu biru dan merah. Dimana garis biru diartikan sebagai titik anak panah register atau titik anak panah sesuai standar, dan garis merah diartikan sebagai titik anak panah hasil perbaikan yang menunjukkan penyimpangan dari register atau standarnya. Untuk lengkung nomor 59 Km 28+591 – Km 28+692 Antara Duku – Pasar Usang memiliki anak panah sebesar 250 mm. Sehingga dapat disimpulkan bahwa terdapat beberapa titik anak panah yang melebihi dari perhitungan anak panah tersebut. Jika titik anak panah sudah tidak sesuai, maka diperlukan penyesuaian dengan cara menggeser busur lengkung sesuai dengan anak panah register. Beberapa titik yang melebihi nilai toleransi 20 mm harus menjadi perhatian bagi resort JR II. 1 Padang untuk segera melakukan perawatan dikarenakan kondisi tersebut akan mengakibatkan anjlokkan pada kereta api pada saat melewati lengkung tersebut. Beberapa titik yang melebihi nilai toleransi 20 mm harus menjadi perhatian bagi resort JR II. 1 Padang untuk segera melakukan perawatan dikarenakan kondisi tersebut akan mengakibatkan anjlokkan pada kereta api pada saat melewati lengkung tersebut. Jika angka menunjukkan hasil negatif akan mengakibatkan jalur rel pada lengkung bergeser ke arah luar, sedangkan jika angka menunjukkan hasil positif akan mengakibatkan jalur rel pada lengkung akan bergeser ke arah dalam.

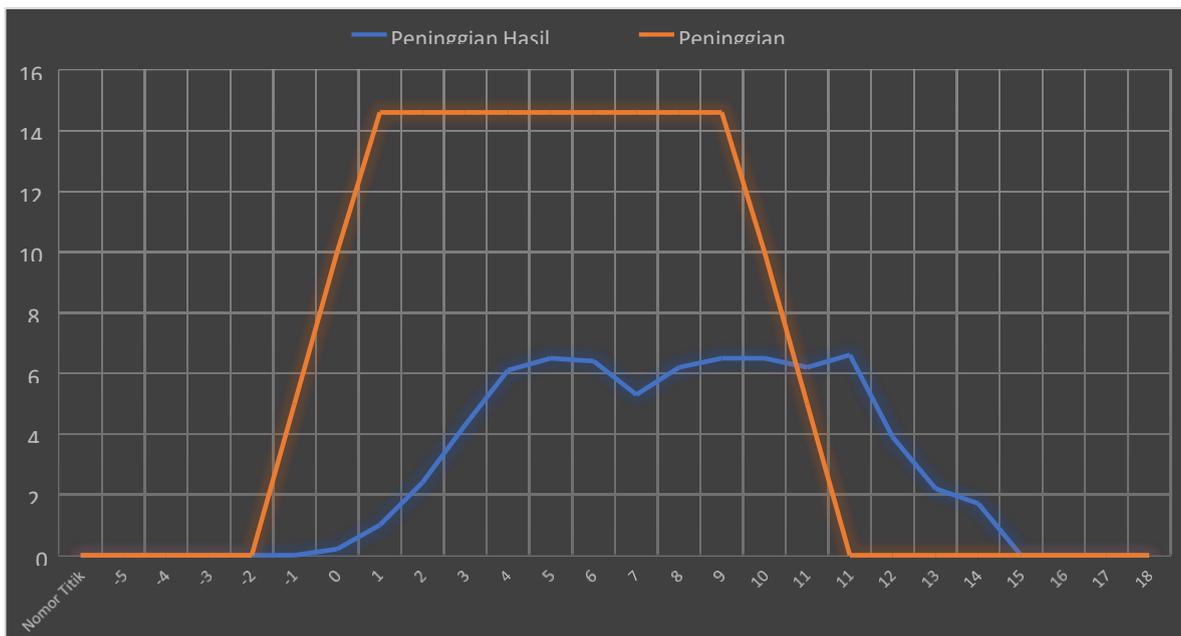
B. Analisis Peninggian

Dari grafik diatas, terdapat 2 (dua) line berwarna orange dan biru, dimana line berwarna orange adalah

peninggian register lengkung dan *line* berwarna biru merupakan peninggian hasil opname yang menunjukkan adanya penyimpangan dari register atau standarnya. Pada lengkung No. 59 Km 28+591 – Km 28+692 memiliki besaran peninggian sebesar 146 mm. Dari lengkung diatas didapatkan nilai peninggian yang sangat jauh dari registernya, maka dari itu, resort JR II. 1 Padang harus segera melakukan perawatan pada lengkung tersebut.

Untuk mengetahui beda dari peninggian pada setiap titik lengkung, perlu diadakan perhitungan perbedaan tinggi tiap-tiap titik dengan cara mengurangi titik peninggian opname dengan titik peninggian normal hasil perhitungan, dengan ini dapat diketahui besaran angka perawatan yang harus dilakukan pengangkatan dan penurunan pada rel luar di jalur lengkung tersebut. Jika hasil pengukuran menunjukkan angka negatif maka rel mengalami penurunan, sedangkan jika hasil pengukuran menunjukkan angka positif maka rel mengalami peninggian yang berlebih. Sehingga, bisa menyebabkan kereta api mengalami anjlok.
