BAB V

ANALISIS DAN PEMECAHAN MASALAH

Lengkung nomor 111.I, lengkung yang berlokasi pada jalur hilir di wilayah kerja Resor Jalan Rel 6.8 Solobalapan. Lengkung hilir nomor 111.I berlokasi lintas Purwosari-Gawok Km 112+698 – 112+991 dengan radius 800 meter dengan batas kecepatan maksimum sarana yang melintas adalah 115 Km/Jam. Secara keseluruhan, lengkung hilir nomor 111.I memiliki kondisi bantalan beton serta penambat yang cukup baik.

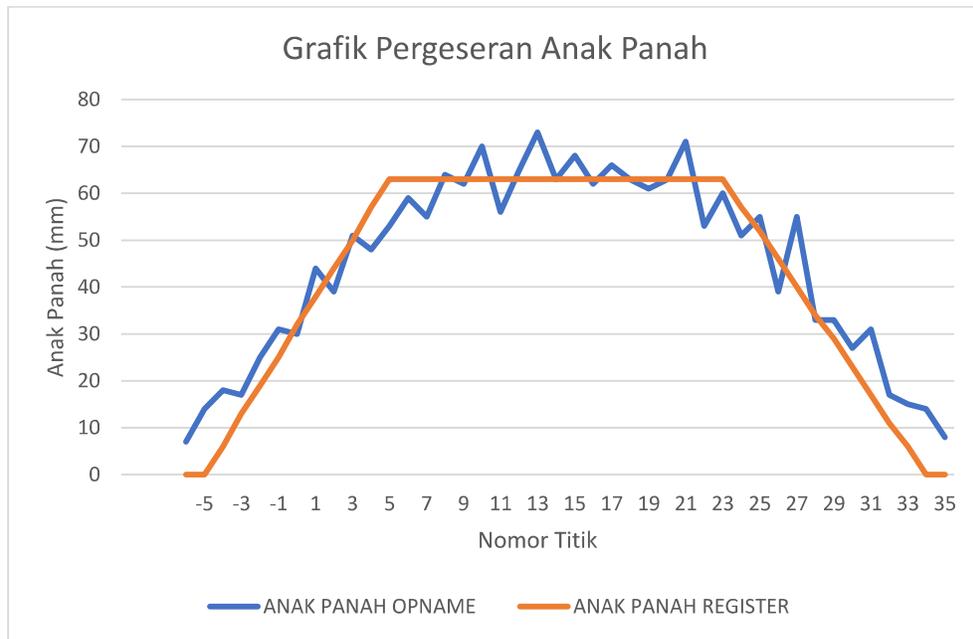
Gambar V. 2 Grafik Pergeseran Anak Panah

Hasil perhitungan anak panah pada lengkung 111.I dengan radius sebesar 800 m adalah sebesar 63 milimeter. Hasil pengecekan lengkung nomor 111.I ditemukan 34 titik yang tidak sesuai dengan register dengan rata-rata penyimpangan adalah -2 milimeter, penyimpangan terkecil -15 mm dan penyimpangan terbesar adalah 10 milimeter. Maka dari itu perlu dilakukan perawatan berupa angkatan dan listringan agar titik anak panah kembali sesuai dengan register.

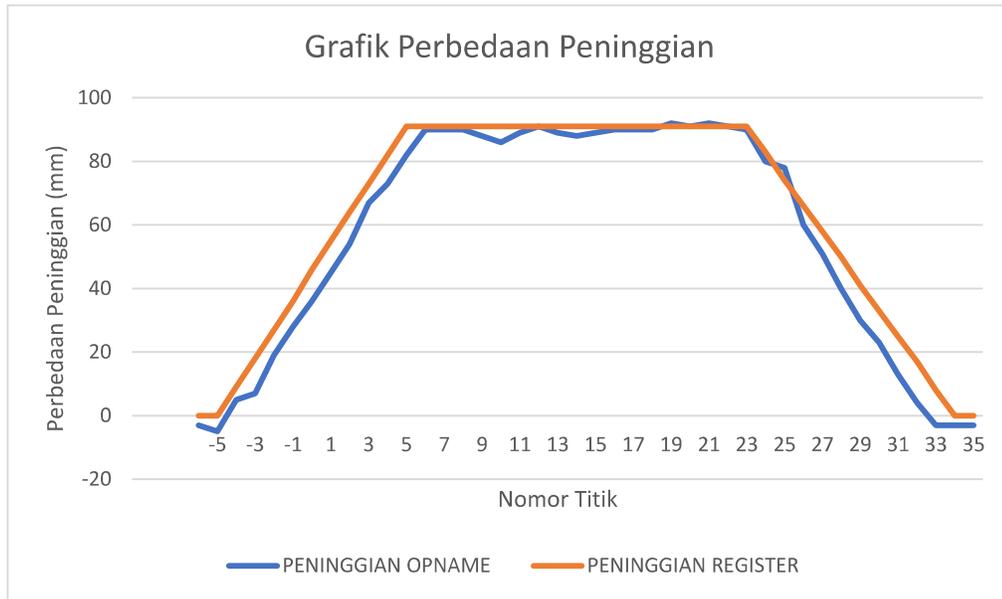
Gambar V. 3 Perbedaan Peninggian

Berdasarkan grafik di atas, terdapat perbedaan peninggian pada titik-titik lengkung nomor 111.I. Rata rata perbedaan peninggian tersebut sebesar 5 milimeter dengan penyimpangan terkecil adalah -4 milimeter dan penyimpangan terbesar 13 milimeter. Maka dari itu, perlu dilakukan analisis perhitungan perbedaan di tiap titik dengan cara mencari selisih peninggian rel hasil opname dengan peninggian rel register yang nantinya angka perhitungan menjadi dasar dilakukannya pengangkatan rel luar pada lengkung.

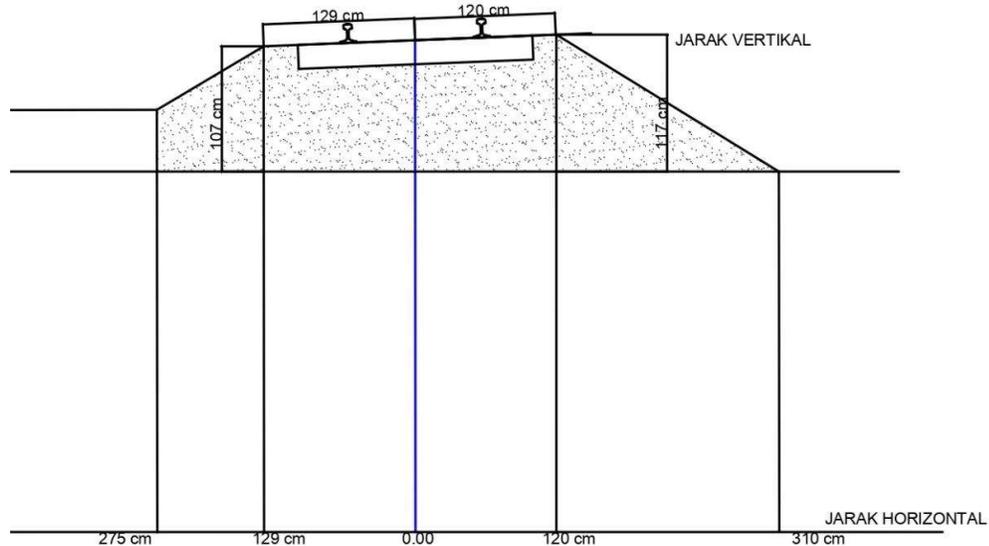
Gambar V. 4 Hasil Pengukuran Penampang Melintang Lengkung 111.I

Berikut merupakan visualisasi kondisi eksisting pada ML (Mulai Lengkung) pada lengkung nomor 111.I lintas Purwosari-Gawok pada Km 112 + 698 yang tidak sesuai Permenhub No. 60 Tahun 2012.

Kondisi struktur balas pada lengkung nomor 111.I dikatakan tinggi dan curam karena lebar bahu balas hanya 120 cm dari *as track*, lebar kaki balas sisi luar lengkung 310 cm, serta ketebalan balas rata bantalan pada lengkung luar mencapai 117 cm. Hal ini sangat berisiko terhadap kereta api yang melintas. Maka dari itu, diperlukan adanya struktur penahan balas atau *ballast stopper* untuk memperbaiki struktur balas agar sesuai dengan Permenhub No. 60 Tahun 2012.

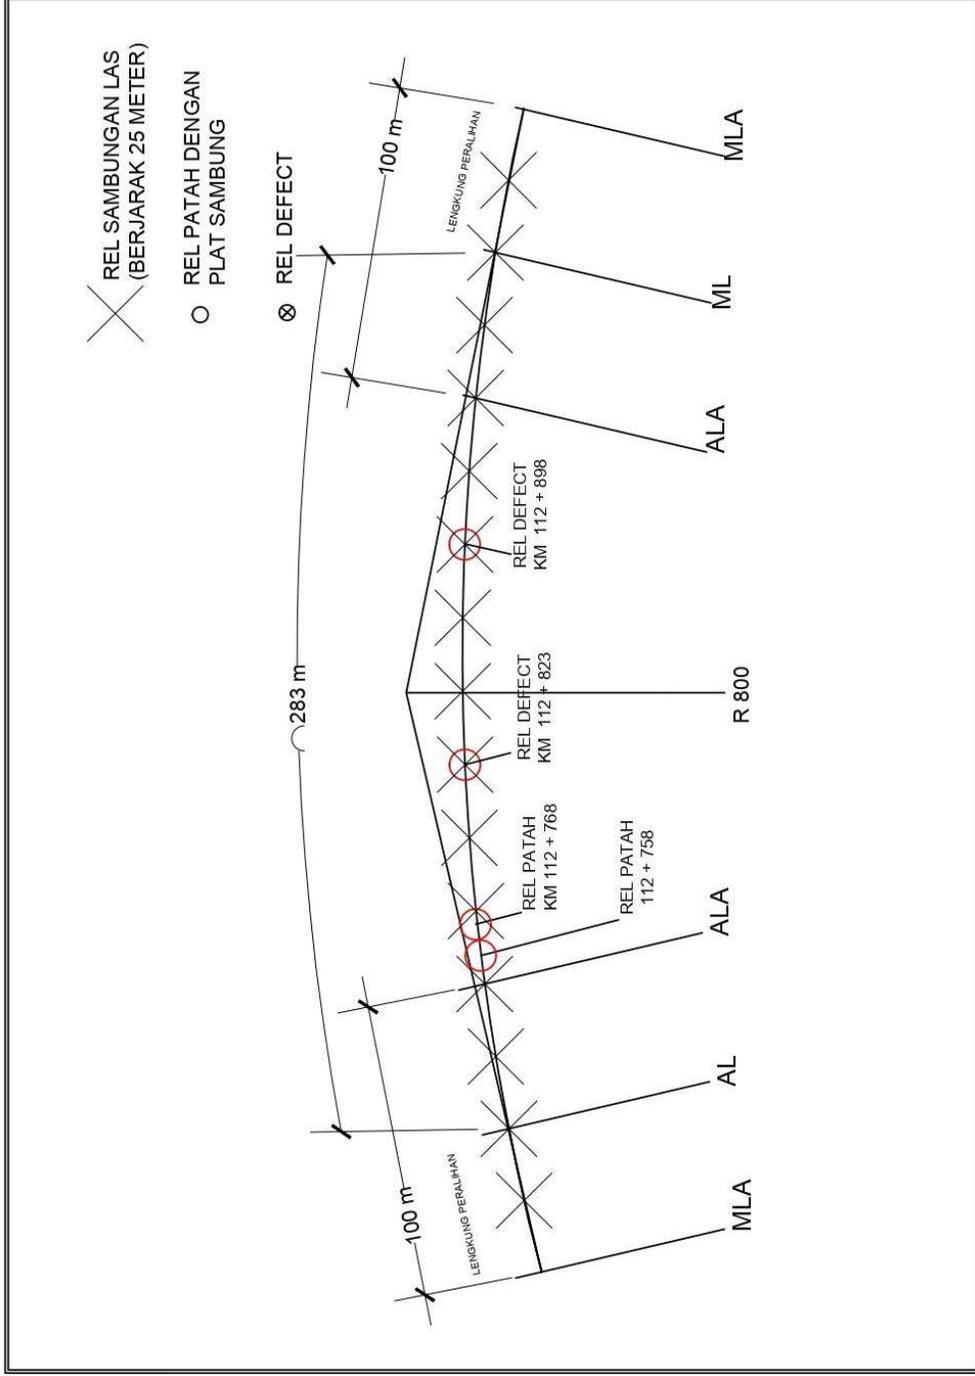
Gambar V. 5 Kondisi Kerusakan Rel Lengkung Nomor 111.I

Analisis kerusakan rel pada lengkung nomor 111.I digunakan untuk mengetahui kondisi kerusakan-kerusakan yang terjadi. Berdasarkan hasil observasi, lengkung nomor 111.I memiliki beberapa kerusakan antara lain keausan rel, rel patah, serta rel depek. Kondisi kerusakan yang terjadi pada lengkung hilir nomor 111.I divisualisasikan sebagai berikut:

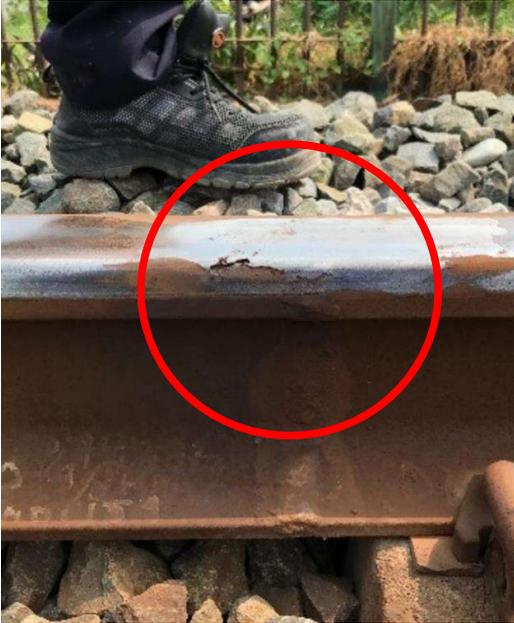
Gambar V. 6 Rel Cacat Pada Sambungan Las

Rel pada lengkung hilir nomor 111.I merupakan rel panjang menerus yang memiliki panjang lebih dari 300 meter. Rel panjang menerus merupakan rel yang tersusun dari beberapa rel sepanjang 25 meter yang disambungkan menggunakan sistem pengelasan. Sehingga pada lengkung hilir nomor 111.I terdapat beberapa titik pengelasan yang merupakan sambungan rel dari rel panjang menerus. Untuk operasi kereta api yang aman, kondisi sambungan rel wajib dipastikan dalam keadaan baik dan tidak rusak. Berdasarkan hasil observasi pada lengkung hilir nomor 111.I, ditemukan kondisi berupa rel cacat pada sambungan las pada dua titik. Kondisi rel cacat pada lengkung hilir nomor 111.I adalah sebagai berikut:

b. Kerusakan rel depek pada KM 112 + 823 dan KM 112 + 898 dapat ditindaklanjuti dengan beberapa metode. Berdasarkan Peraturan Dinas 10A apabila terjadi kerusakan rel depek maka terdapat 2 alternatif program perbaikan yang bisa dilakukan, antara lain:

- 1) Pergantian rel dengan dua titik las sambung. Panjang rel pengganti yang boleh digunakan untuk perbaikan rel depek minimal 6 meter.
- 2) Pemopokan rel pada titik yang mengalami depek.

Berdasarkan Peraturan Dinas 10A, alternatif perbaikan dan perawatan harus mempertimbangkan asumsi apabila dalam jarak 25 m terdapat rel cacat memungkinkan terjadinya pembengkakan biaya pemopokan rel, maka disarankan untuk dilakukan penggantian rel. Dengan mempertimbangkan jarak rel depek yang terjadi pada lengkung hilir nomor 111.I adalah 75 meter, maka tindakan yang dapat dilakukan adalah pemopokan rel pada dua titik yang mengalami cacat yaitu pada KM 112 + 823 dan KM 112 + 898. Apabila Resor 6.8 Solobalapan memiliki ketersediaan rel pengganti, maka lebih baik dilakukan pergantian rel dikarenakan kondisi rel depek pada lengkung 111.I sudah dilakukan lebih dari 3 kali pemopokan dan kondisi kerusakan cukup parah.

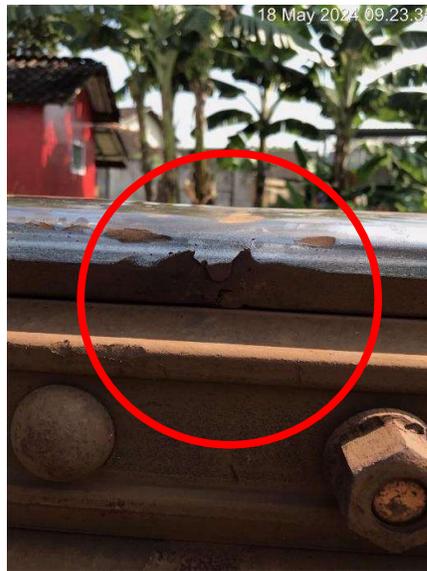
Gambar V. 8 Rel Patah KM 112 + 758

Kerusakan rel pada lengkung hilir nomor 111.I adalah rel patah pada dua titik yang berjarak 16 bantalan (9,5 meter). Metode perbaikan yang dilakukan oleh UPT Jalan Rel Resor 6.8 Solobalapan terhadap rel patah yang ada pada lengkung 111.I adalah perbaikan sementara menggunakan plat sambung. Kondisi rel patah pada lengkung hilir nomor 111.I adalah sebagai berikut:

Titik rel patah tersebut berada pada lengkung penuh setelah akhir lengkung alih (ALA) pada KM 112+758 dan pada KM 112 +768. Dua titik kerusakan tersebut memiliki letak yang berdekatan dengan sambungan las. Berdasarkan Peraturan DIInas 10A, jarak seharusnya antara plat sambung dengan sambungan las terdekat minimal adalah 6 meter. Namun, kondisi pada dua titik plat sambung pada patahan lengkung hilir nomor 111.I tidak sesuai dengan aturan yaitu terdapat salah satu titik plat sambung yang jaraknya 4,7 meter dari sambungan las. Posisi titik kerusakan rel patah divisualisasikan adalah sebagai berikut:

- a. Rel patah yang saat ini ditangani dengan perbaikan sementara menggunakan plat sambung tidak sesuai dengan standar dimana jarak terdekat plat sambung dengan sambungan las minimal adalah 6 meter. Kondisi rel patah pada lengkung nomor 111.I menunjukkan jarak asli hanyalah 4,7 meter sehingga terjadi ketidaksesuaian. Berdasarkan PD 10 A, penanganan permanen pada rel patah dilakukan dengan pengelasan atau ganti rel. Maka dari itu, dengan mempertimbangkan jarak antara plat sambung dengan sambungan las tidak sesuai standar maka tindak lanjut yang dilakukan adalah pergantian rel. Berikut merupakan kondisi apabila rel diganti:
