# **PENINGKATAN KESELAMATAN LALU LINTAS DI RUAS JALAN BY PASS MERI KOTA MOJOKERTO**

## ***IMPROVING TRAFFIC SAFETY ON ROADS BY PASS MERI MOJOKERTO CITY***

**Yosafat Raphael<sup>1</sup>, Tri Yuli Andaru<sup>2</sup>, Uriansah Pratama<sup>3</sup>**

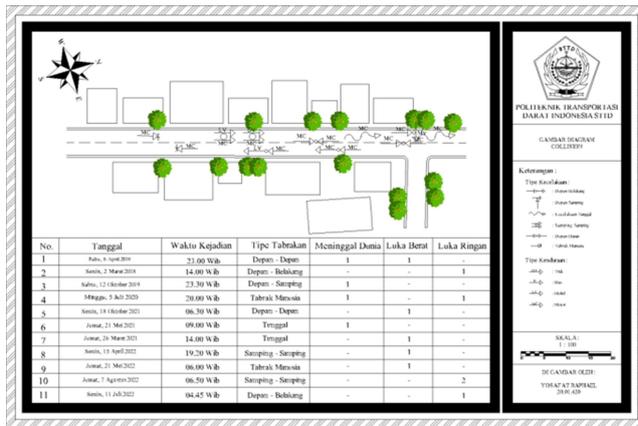
Gambar 2 Diagram Collision Segmen 1 (0 - 200)

Berdasarkan diagram dan tabel diatas, dapat diketahui bahwa jumlah kecelakaan berdasarkan faktor penyebab di segmen 1 terbanyak disebabkan oleh faktor manusia yaitu sebanyak 17 kejadian atau 94% dari jumlah kejadian.

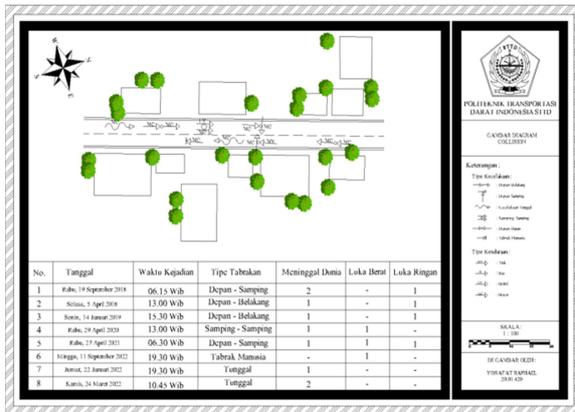
Gambar 4 Diagram Collision Segmen 2 (0 - 200)

Berdasarkan diagram dan tabel diatas, dapat diketahui bahwa jumlah kecelakaan berdasarkan faktor penyebab di segmen 2 terbanyak disebabkan oleh faktor manusia yaitu sebanyak 10 kejadian atau 77% dari jumlah kejadian.

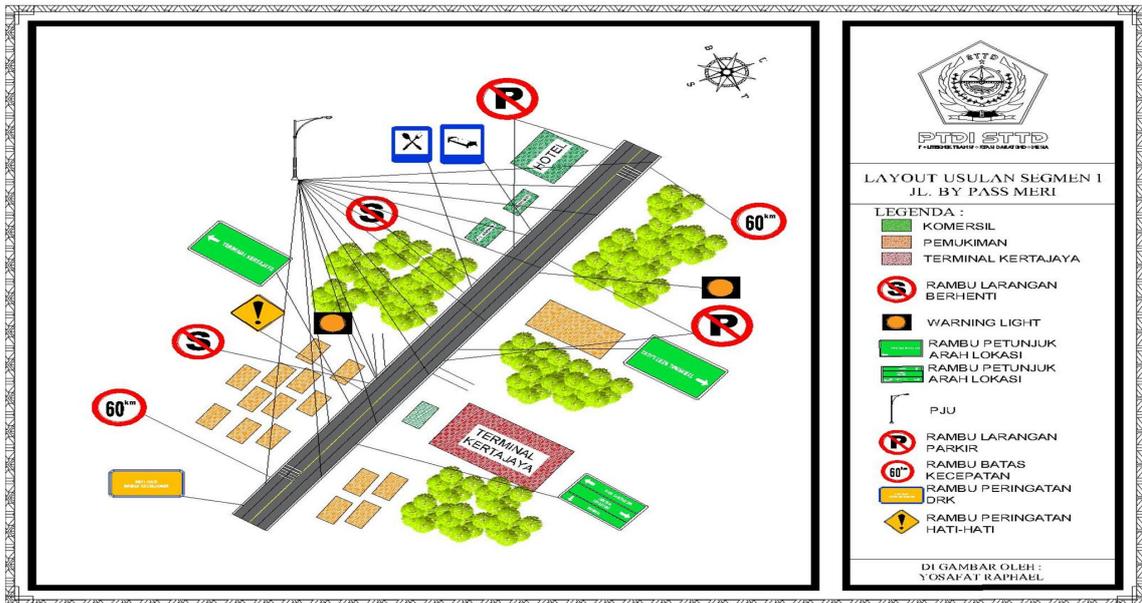
**Gambar 6** Desain Usulan Segmen 1

Setelah dilakukan analisis dari kesesuaian teknis geometrik dan perlengkapan jalan, diketahui bahwa pada segmen ini memiliki marka memudar, permukaan bahu jalan di kedua sisi tidak rata dengan badan jalan, terdapat rambu peringatan dengan kondisi

memudar dan ada rambu penunjuk jalan yang terhalang pohon, dan tidak ada rambu pembatas kecepatan dan kondisi perkerasan jalan sedikit berlubang dan bergelombang.

1) Pemasangan pita penggaduh

Pemasangan pita penggaduh pada segmen 1 berfungsi untuk membuat pengemudi lebih meningkatkan kewaspadaan terhadap suatu bahaya. Pita penggaduh sengaja dibuat tidak rata pada bagian jalan dengan menempatkan pita-pita tebal 10 – 40 cm melintang jalan pada jarak yang berdekatan, sehingga apabila kendaraan yang melalu akan diingatkan dengan getaran serta suara yang ditimbulkan bila dilintasi oleh ban kendaraan. Lebar pita penggaduh minimal 25 cm dan jarak antara pita penggaduh minimal 50 cm PM No.82 Tahun 2018 dan dipasang 25 meter sebelum titik kecelakaan pada di 1 segmen.

2) Pemasangan paku jalan

Pemasangan paku jalan bertujuan sebagai pembatas jalur untuk menghindari kecelakaan dari arah berlawanan atau tipe tabrakan depan – depan serta meningkatkan kewaspadaan saat berkendara terutama pada malam hari.

1) Bahu jalan

Bahu jalan yang sebelumnya masih berupa tanah diganti menggunakan perkerasan dari batu krikil bukan aspal, agar tidak digunakan sebagai jalur lalu lintas melainkan untuk member ruang henti bagi kendaraan yang mengalami kerusakan atau ingin berhenti sementara di bahu jalan dan mempunyai ukuran yang sesuai berdasarkan Permen PUPR No 5 Tahun 2023 Tentang Persyaratan Teknis Jalan dan Perencanaan Teknis Jalan.

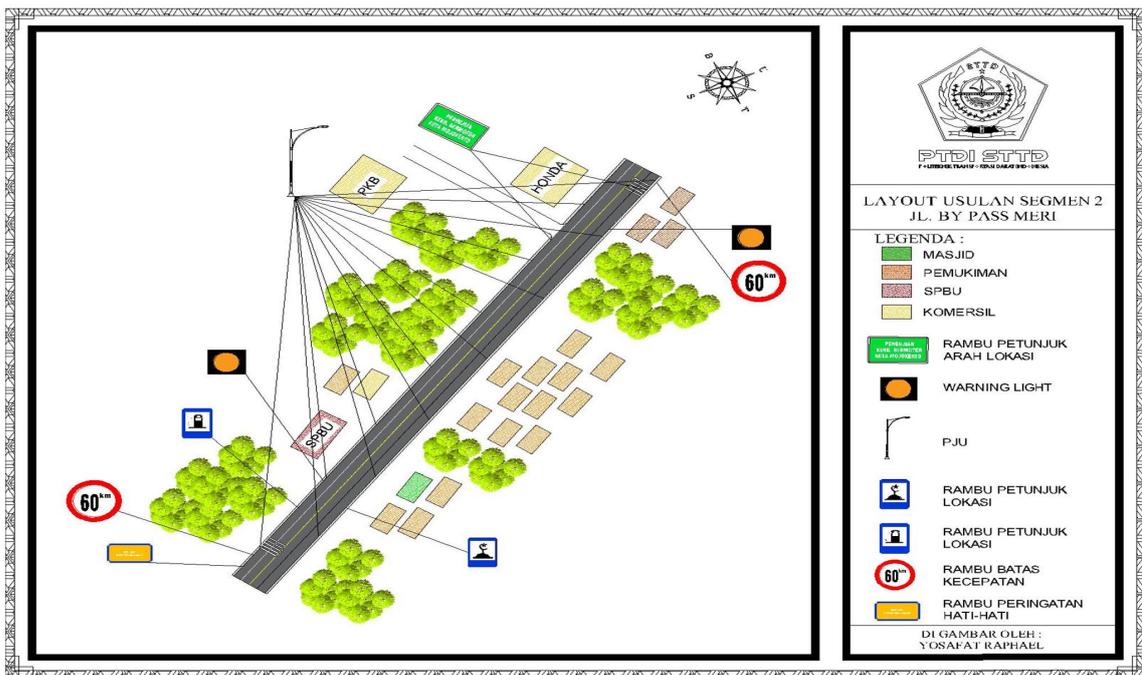
**Gambar 7** Desain Usulan Segmen 2

Setelah dilakukan analisis dari kesesuaian teknis geometrik dan perlengkapan jalan, diketahui bahwa pada segmen ini memiliki marka memudar, terdapat APILL warning light yang tidak berfungsi, permukaan bahu jalan di kedua sisi tidak rata dengan badan jalan, tidak ada rambu petunjuk, masih kurangnya fasilitas PJU, dan kondisi perkerasan jalan sedikit berlubang dan bergelombang.

1) Pemasangan pita penggaduh

Pemasangan pita penggaduh pada segmen 1 berfungsi untuk membuat pengemudi lebih meningkatkan kewaspadaan terhadap suatu bahaya. Pita penggaduh sengaja dibuat tidak rata pada bagian jalan dengan menempatkan pita-pita tebal 10 – 40 cm melintang jalan pada jarak yang berdekatan, sehingga apabila kendaraan yang melalui akan diingatkan dengan getaran serta suara yang ditimbulkan bila dilintasi oleh ban kendaraan. Lebar pita penggaduh minimal 25 cm dan jarak antara pita penggaduh minimal 50 cm PM No.82 Tahun 2018 dan dipasang 25 meter sebelum titik kecelakaan pada di 1 segmen.

2) Pemasangan paku jalan

Pemasangan paku jalan bertujuan sebagai pembatas jalur untuk menghindari kecelakaan dari arah berlawanan atau tipe tabrakan depan – depan serta meningkatkan kewaspadaan saat berkendara terutama pada malam hari.

1) Bahu jalan

Bahu jalan yang sebelumnya masih berupa tanah diganti menggunakan perkerasan dari batu krikil bukan aspal, agar tidak digunakan sebagai jalur lalu lintas melainkan untuk memberiruang henti bagi kendaraan yang mengalami kerusakan atau ingin berhenti sementara di bahu jalan dan mempunyai ukuran yang sesuai berdasarkan Permen PUPR No 5 Tahun 2023 Tentang Persyaratan Teknis Jalan dan Perencanaan Teknis Jalan.
