# **Peningkatan Keselamatan Konstruksi Jalan Rel Pada Lengkung Nomor 28 I Jalur Hilir Km 520+387 – Km 521+232 Lintas Wates- Sentolo**

**Ardi Setiawan<sup>1</sup>, Bambang Drajat<sup>2</sup>, Ujang Cahyono<sup>3</sup>**

*Politeknik Transportasi Darat Indonesia – STTD*

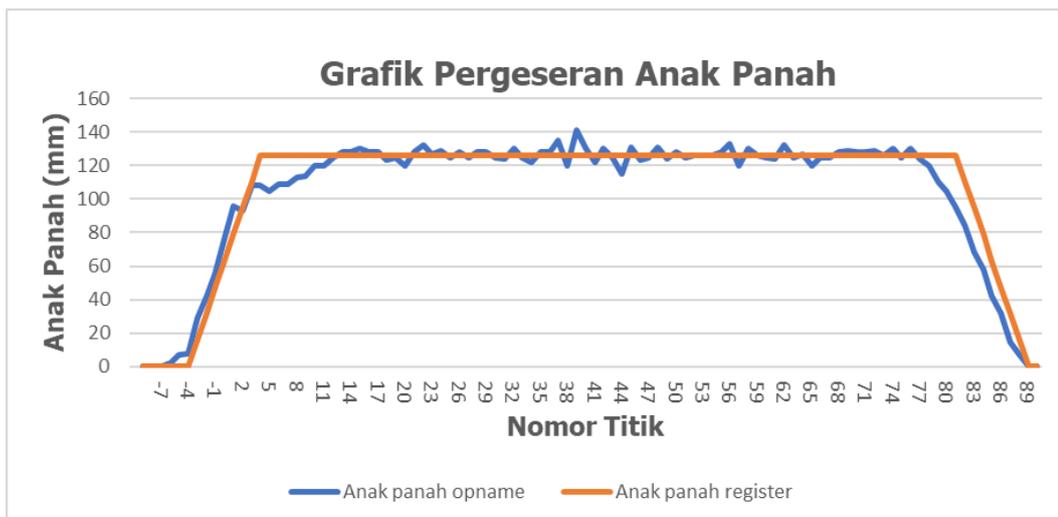
**Gambar 1. 1**  
**Grafik Pergeseran Anak Panah**

Garis biru menandakan anak panah hasil opname sedangkan garis orange menandakan anak panah register. Garis biru pada grafik menunjukkan adanya naik turun yang menandakan terdapat perbedaan besar anak panah yang tidak sesuai dengan register. Sebanyak 90 titik yang tidak sesuai dengan register dengan penyimpangan terbesar pada titik 81 sebesar 31 mm. Untuk mengatasi masalah tersebut, perlu dilakukan perawatan dengan menggeser busur lengkung pada titik-titik tertentu dengan metode listringan untuk mengembalikan kondisi anak panah sesuai dengan register.

1. Dari hasil analisis anak panah pada lengkung nomor 28 I Km 520+387 – Km 521+232, dapat diketahui bahwa terdapat penyimpangan anak panah yang tidak sesuai dengan register sebanyak 90 titik. Penyimpangan terbesar terdapat pada titik 81 dengan penyimpangan sebesar 31 mm.

1. Untuk mengembalikan kondisi anak panah pada lengkung nomor 28 I Km 520+387 – Km 521+232 lintas Wates – Sentolo agar dilakukan perawatan berupa listringan atau penggeseran busur pada lengkung.

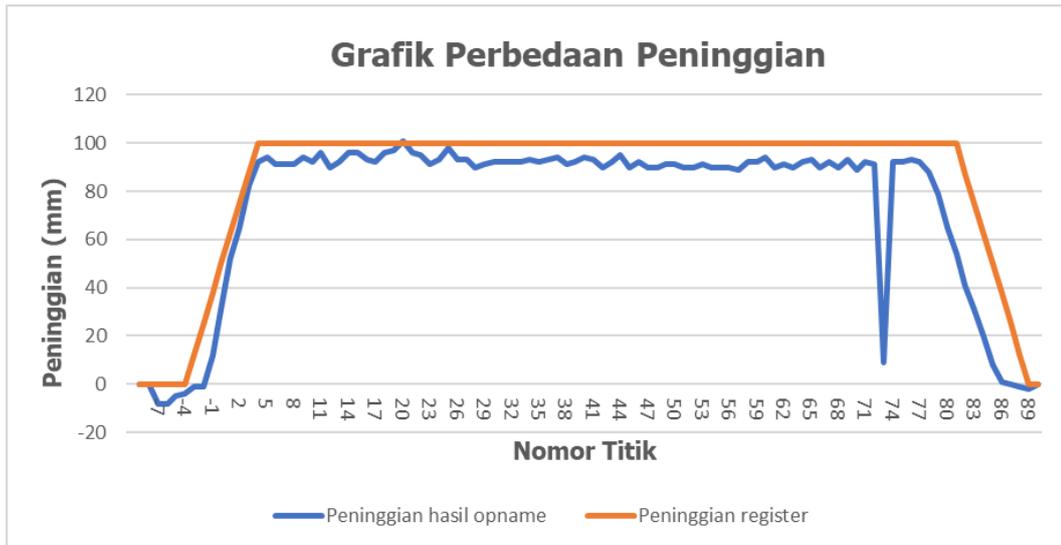
**Gambar 1. 2**  
**Perbedaan Peninggian**

Garis biru menandakan anak panah hasil opname sedangkan garis orange menandakan anak panah register. Garis biru pada grafik menunjukkan adanya naik turun yang menandakan terdapat perbedaan peninggian yang tidak sesuai dengan register. Sebanyak 97 titik yang tidak sesuai dengan register dengan penyimpangan terbesar pada titik 73 sebesar 91 mm. Jika dilihat dari titik-titik sebelumnya, maka selisih perbedaan peninggian untuk jarak 10 meter mencapai 8 cm. Hal tersebut sangat berpotensi terjadinya kereta anjlok sehingga diperlukan perawatan pada titik 73. Untuk mengatasi masalah tersebut, perlu dilakukan pengangkatan titik-titik tertentu pada rel luar sehingga peninggian sesuai dengan register.

2. Dari hasil analisis peninggian pada lengkung nomor 28 I Km 520+387 – Km 521+232, dapat diketahui bahwa terdapat penyimpangan peninggian yang tidak sesuai dengan register sebanyak 97 titik. Penyimpangan terbesar terdapat pada titik 73 dengan penyimpangan sebesar 91 mm atau 9 cm. Jika dilihat dari titik-titik sebelahnya, maka selisih perbedaan peninggian untuk jarak 10 meter mencapai 8 cm. Hal tersebut sangat berpotensi terjadinya kereta anjlok pada titik 73.

2. Untuk mengembalikan kondisi peninggian pada lengkung nomor 28 I Km 520+387 – Km 521+232 lintas Wates – Sentolo agar dilakukan perawatan berupa angkatan pada lengkung.
