# EVALUASI PEMERIKSAAN DAN PENGUKUAN LENDUTAN JEMBATAN PADA BH 2034 KM 527+474 BAGIAN HILIR PADA PETAK JALAN STASIUN SENTOLO-REWULU

Adriel Jonas Siahaan<sup>1</sup>, Nyimas Arnita Aprilia<sup>2</sup>, Hermanto Dwiatmoko<sup>3</sup>  
Politeknik Transportasi Darat Indonesia – STTD  
Manajemen Transportasi Perkeretaapian  
E-mail: [jonassiahaan08@gmail.com](mailto:jonassiahaan08@gmail.com)

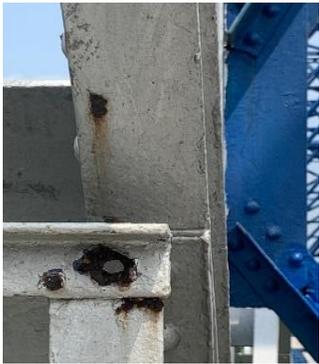
Tanggal opname : 1 Mei 2024			
Komponen	Gambar	Kondisi	Klasifikasi
Rasuk melintang

Terdapat korosi pada rasuk melintang	A2
Bantalan kayu

Touch-up dilakukan untuk memperbaiki kerusakan cat pada beberapa area akibat cacat pemasangan jembatan baja, sedangkan spot repair dilakukan untuk mengatasi kerusakan cat yang disebabkan oleh korosi. Proses ini melibatkan pembersihan bagian yang berkarat atau diketrek, kemudian melakukan pengecatan pada permukaan baja yang rusak, yang bisa melibatkan 4 lapis atau 2 lapis pengecatan. Berdasarkan temuan bahwa paku keling mengalami korosi lebih dari 50%, maka perlu dilakukan pengecatan touch-up dan spot repair.

1. Perlu dilakukannya pengecatan touch up untuk beberapa titik yang mengalami korosi dan pergantian bantalan kayu yang sudah rusak
2. Perlu dilakukannya pemeriksaan terhadap baja
3. Pemeriksaan dan pengukuran lendutan sebaiknya dilakukan dalam waktu sesuai PM No. 32 Tahun 2011.

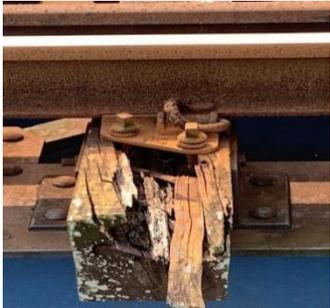
Bantalan kayu yang lapuk	A2

Berdasarkan hasil pemeriksaan visual, ditemukan bantalan kayu yang lapuk di sekitar lubang tirepon. Tindakan penggantian bantalan perlu dilakukan dengan mengikuti standar operasional berikut:

- 1) Alat kerja meliputi Bendera kerja regu (orange), alat komunikasi, dongkrak, kikir kecil, palu, pahat, gergaji kayu, bor kayu, genset dan mesin bor, linggis, meteran, serta alat pelindung diri (APD).
- 2) Pesiapan kerja meliputi Mengukur dimensi bantalan yang akan diganti, membuat kipas dan bor lubang baut sindik pada bantalan pengganti sesuai pengukuran, serta KUPT (Kepala Unit Pelaksana Teknik) menyiapkan pengecekan tenaga kerja, perlengkapan alat, dan nota pekerjaan dengan KS/PPK (Kepala Seksi/Penangguna Jawab Proyek Konstruksi).
- 3) Pelaksanaan pekerjaan Dilakukan setelah PPKA/KS terdekat memberikan izin.
- 4) Pasang bendera kerja (semboyan 2A, 2B, atau semboyan 3 sesuai kebutuhan) pada jarak 500

- 5) Melepas alat penambat.
- 6) pasang dongkrak untuk mengangkat rel dan keluarkan bantalan yang akan diganti.
- 7) Masukkan bantalan pengganti yang telah dilumasi residu.
- 8) Pasang baut sindik dan lepas dongkrak.
- 9) Pasang base plate pada rel pedoman, lakukan pengeboran dan pasang penambat.
- 10) KUPT melakukan evaluasi pekerjaan dan melaporkan kembali ke stasiun terdekat.

Adapun pergantian bantalan yang sudah rusak haruslah diganti dengan bantalan yang baru. Adapun bantalan yang diganti dari bantalan kayu menjadi bantalan komposit. Alasan pergantian bantalan komposit dikarenakan lebih kuat dan tahan lama , hal ini akan memudahkan perawatan.
