# **UPAYA PENINGKATAN KESELAMATAN JALAN PADA RUAS JALAN Ir. H. JUANDA KOTA BEKASI**

SAFETY IMPROVEMENT EFFORTS  
ON THE IR. H. JUANDA STREET BEKASI CITY

**Abdillah Nasution<sup>1,\*</sup>, Azhar Hermawan Riyanto<sup>2</sup>, dan Penni Cahyani<sup>3</sup>** <sup>1</sup>Taruna  
Program Studi Sarjana Terapan Transportasi Darat, Politeknik Transportasi Darat Indonesia –STTD  
Jalan Raya Setu Km.3,5 Cibitung, Bekasi, Jawa Barat 17520, Indonesia <sup>2</sup>Dosen Politeknik Transportasi  
Darat Indonesia – STTD Jalan Raya Setu Km.3,5 Cibitung,  
Bekasi,Jawa Barat 17520, Indonesia  
<sup>3</sup>Dosen Politeknik Transportasi Darat Indonesia – STTD Jalan Raya Setu Km.3,5 Cibitung, Bekasi,Jawa  
Barat 17520, Indonesia

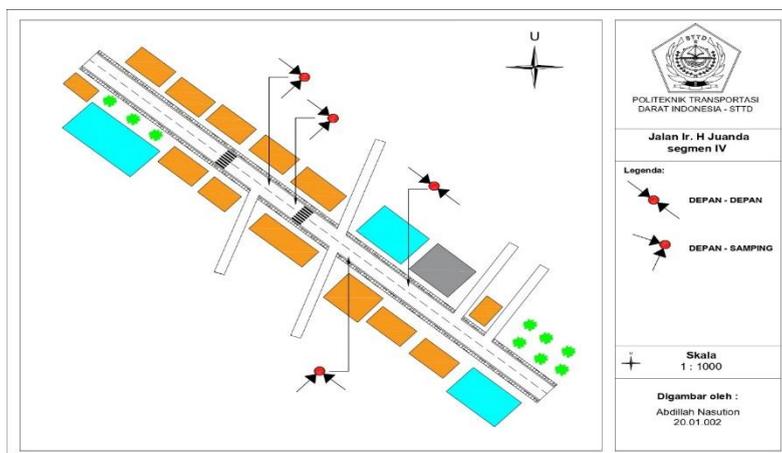
Gambar 1. Diagram Diagram *Collision* Segmen 4

Berdasarkan Gambar 1, Gambar di atas menunjukkan bahwa selama tahun 2022, di ruas Jalan Ir. H. Juanda Segmen 4 telah terjadi 4 peristiwa kecelakaan. Berdasarkan kronologi terjadinya kecelakaan, diketahui bahwa faktor dominan penyebab dari keempat kecelakaan yang terjadi di ruas Jalan Ir. H. Juanda segmen 4 selama tahun 2022 adalah faktor kelalaian manusia. Faktor-faktor seperti melaju dengan kecepatan tinggi, menyalip tanpa memperhatikan kendaraan dari arah berlawanan, dan kurang fokusnya saat mengemudikan kendaraan menjadi faktor utama penyebab terjadinya kecelakaan. Tipe tabrakan yang terjadi adalah tipe tabrakan depan – samping dan tabrakan depan - depan.

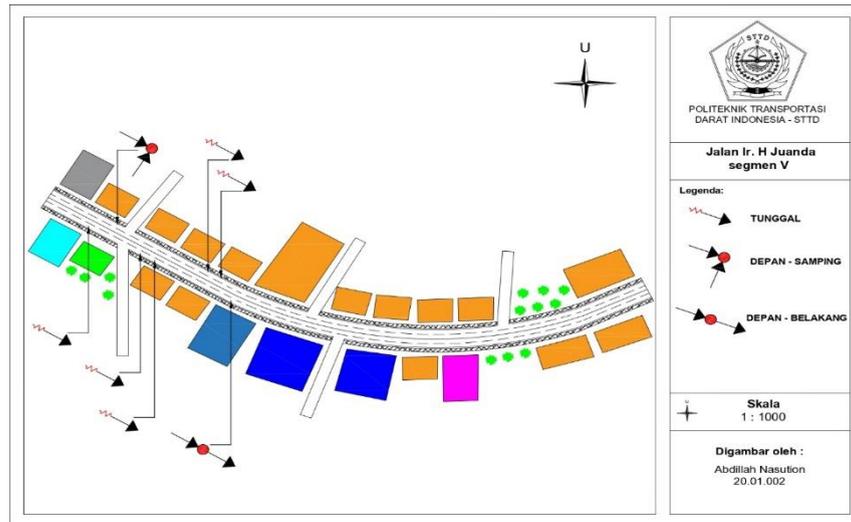
**Gambar 2.** Diagram Diagram *Collision* 5

Berdasarkan Gambar V. 2, Berdasarkan Gambar diatas dapat diketahui bahwa selama tahun 2022 telah terjadi 7 peristiwa kecelakaan di ruas Jalan Ir. H. Juanda Segmen 5. Faktor penyebab kecelakaan tersebut didominasi oleh jalan rusak. Sepanjang jalan pada segmen 5 ini banyak ditemukan jalan yang berlubang yang dapat membahayakan pengendara dan jalan licin pada saat hujan. Adapun tipe tabrakan yang terjadi adalah tipe tabrakan tunggal, depan – samping dan depan – belakang.
