BAB II

GAMBARAN UMUM

Jalan By Pass Krian merupakan sebuah jalan yang terletak di Kecamatan Krian dengan panjang jalan 3,5 km. Berdasarkan data dari Satlantas Polresta Sidoarjo Jalan By Pass Krian menduduki peringkat pertama pada lokasi daerah rawan kecelakaan di Kabupaten Sidoarjo. Jalan tersebut memiliki fungsi jalan sebagai arteri primer dengan status jalan nasional dan tipe jalan 4/2 D dengan lebar jalan 14 meter dengan masing-masing jalur memiliki lebar 7 meter. Terdapat hambatan samping pada jalan tersebut yaitu kendaraan angkutan barang masih banyak parkir di bahu jalan sehingga mengganggu kondisi lalu lintas serta pedagang yang membuka lapak di bahu jalan. Kondisi wilayah studi terlampir dibawah ini.

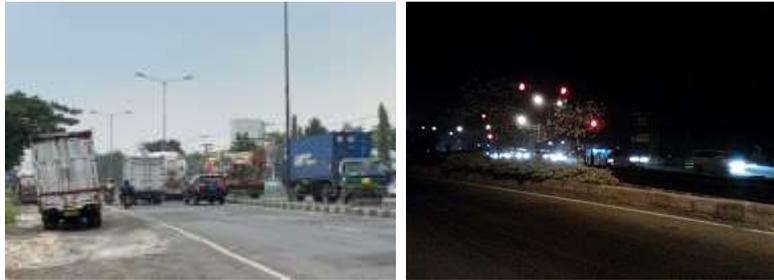
Gambar II. 1 Alat Penerangan Jalan di Jalan By Pass Krian

Alat penerangan jalan adalah lampu penerangan jalan yang berfungsi untuk memberi penerangan pada ruang lalu lintas (Permenhub No PM 27 tahun 2018). Kondisi alat penerangan jalan di Jalan By Pass Krian terpasang di median jalan.

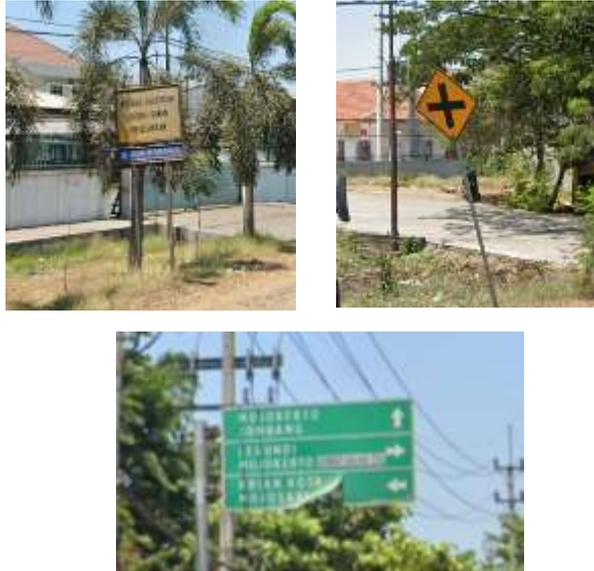
Gambar II. 2 Kondisi Rambu Lalu Lintas di Jalan By Pass Krian

Rambu lalu lintas adalah bagian perlengkapan jalan yang berupa lambang, huruf, angka, kalimat, dan/atau perpaduan yang berfungsi sebagai peringatan, larangan, perintah, atau petunjuk bagi pengguna jalan (Permenhub No PM 13 tahun 2014). Kondisi rambu lalu lintas Jalan By Pass Krian beberapa sudah memudar, tertutup daun pohon, tiang penyangga bengkok, dan sobek di daun rambunya.

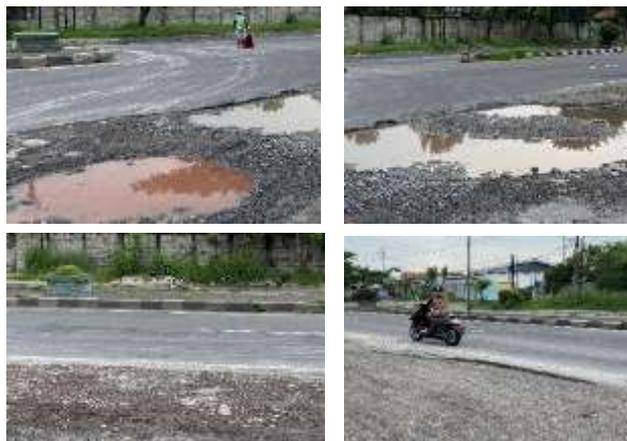
Gambar II. 3 Kondisi Marka Jalan di Jalan By Pass Krian

Marka berfungsi untuk mengarahkan arus lalu lintas dan membatasi daerah kepentingan lalu lintas. Kondisi marka jalan di Jalan By Pass Krian kurang baik, beberapa kondisi marka sudah pudar bahkan sudah hilang catnya. Hal tersebut dikarenakan ada jalan yang berlubang sehingga beberapa cat marka hilang.

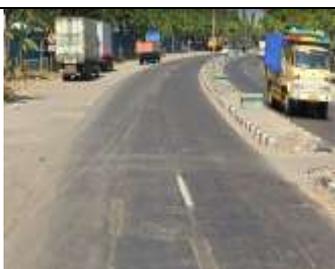
Marka putus-putus pemisah lajur yang memudar, marka tepi jalan yang catnya sudah hilang, angkutan barang parkir di bahu jalan, bahu jalan yang tidak di aspal, dan terdapat pasir
