BAB II

GAMBARAN UMUM

2.2 Kondisi Wilayah Kajian

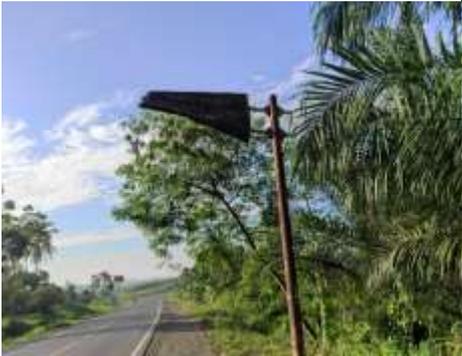
No	Perlengkapan Jalan	Eksisting	Keterangan
1	Rambu Lalu Lintas

Masih terdapat rambu yang tidak dalam kondisi yang baik.

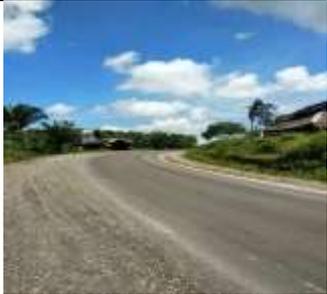
2	Marka Jalan

Tidak terdapat marka pembatas lajur dengan kondisi yang cukup baik di sepanjang jalan
3	Bahu Jalan

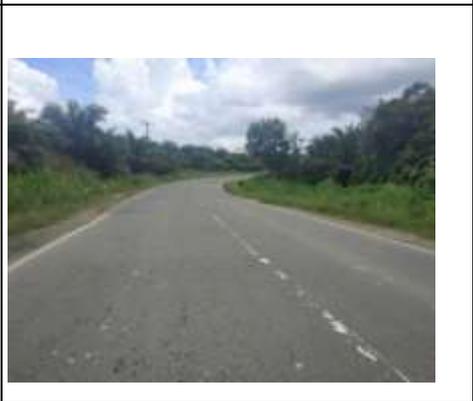
Tidak terdapat median jalan pada ruas jalan ini
6	Pejalan Kaki		Tidak terdapat fasilitas untuk pejalan kaki yaitu berupa Zebra Cross

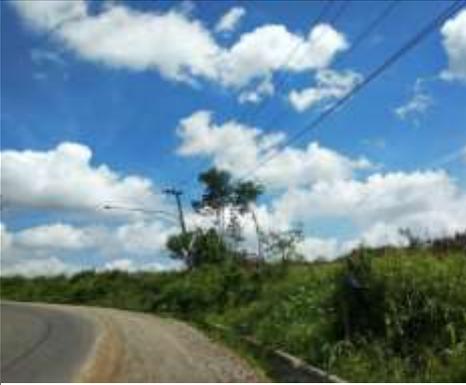
9	Lampu Penerangan Jalan

Terdapat lampu penerangan jalan pada Sebagian ruas jalan ini, akan tetapi masih ada sebagian yang tidak memiliki lampu penerangan jalan dengan kondisi yang cukup baik
10	Kondisi Perkerasan Jalan

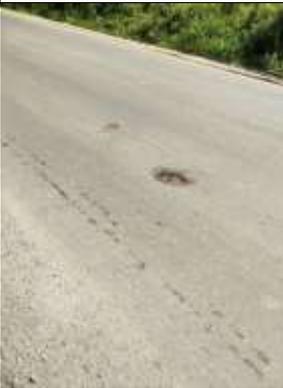
Perkerasan jalan aspal, akan tetapi ada sebagian aspal pada ruas jalan ini yang rusak
