BAB II

GAMBARAN UMUM

2.2 Kondisi Wilayah Kajian

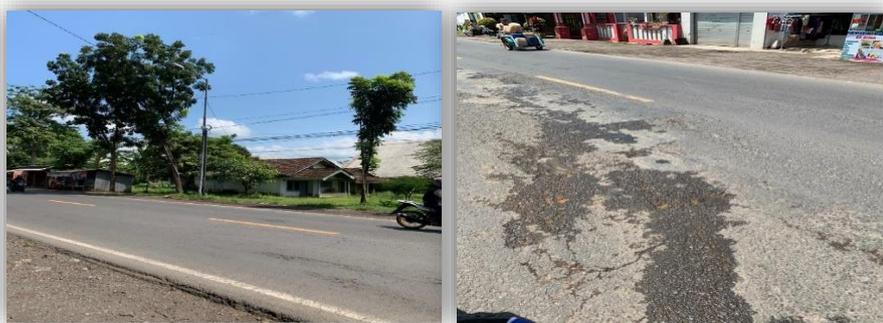
Gambar II. 10 Kondisi Permukaan Jalan

Permukaan jalan pada Jalan Bangsalsari dengan perkerasan aspal dalam kondisi cukup baik namun ada di beberapa titik lokasi yang masih berlubang dan bergelombang.

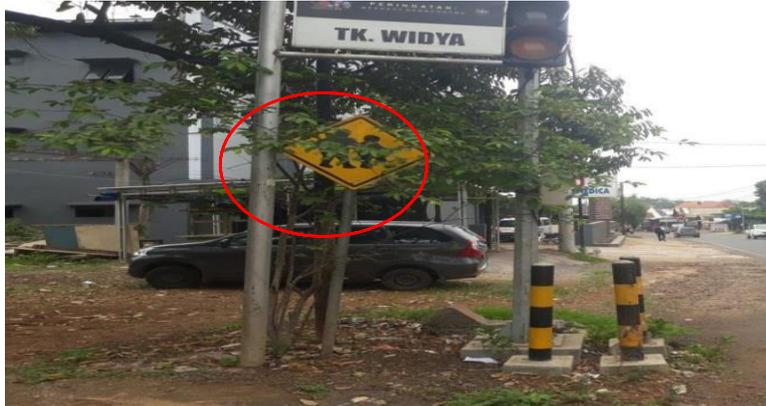
Gambar II. 11 Kondisi Rambu Jalan

Kondisi rambu pada Jalan Bangsalsari cukup lengkap namun ada beberapa lokasi yang belum ada dan masih ada yang tertutup oleh pohon.

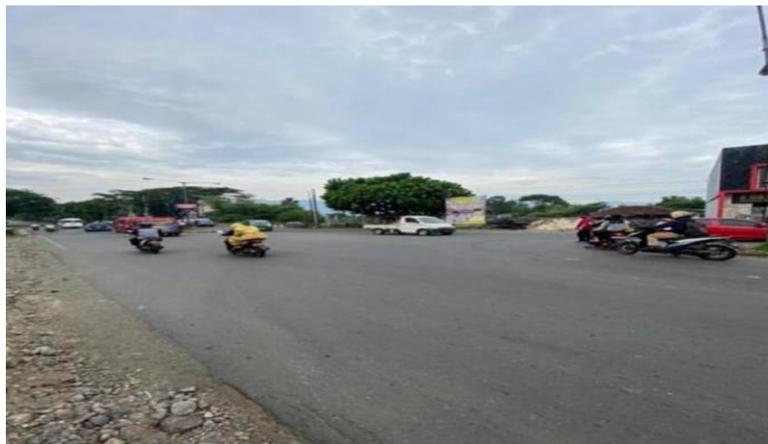
Gambar II. 12 Kondisi Marka Jalan

Kondisi marka pada Jalan Bangsalsari cukup baik akan tetapi masih ada ruas jalan yang markanya memudar dan bahkan tidak terlihat sama sekali.

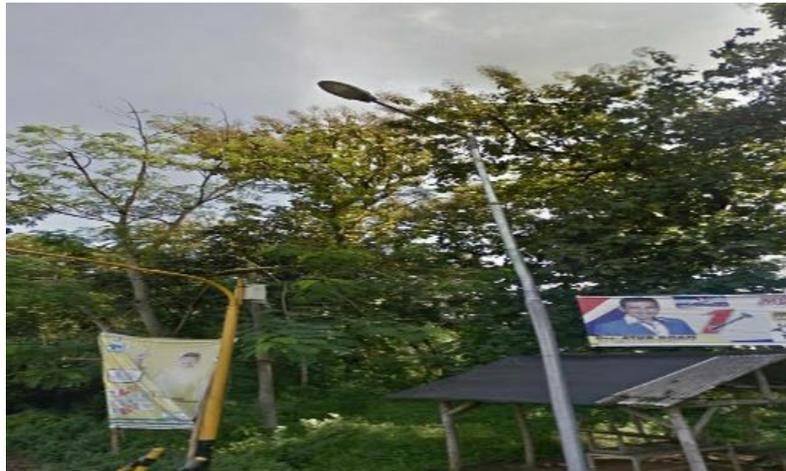
Gambar II. 13 Kondisi Penerangan Jalan

Kondisi penerangan jalan pada Jalan Bangsalsari masih tergolong cukup baik tetapi masih ada beberapa ruas jalan yang penerangan jalannya mati.

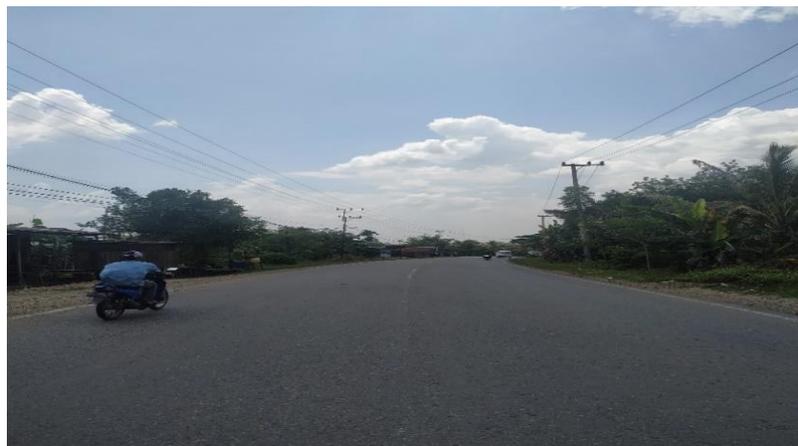
Gambar II. 14 Kondisi Perlengkapan Keselamatan

Kondisi perlengkapan keselamatan jalan pada Jalan Bangsalsari buruk. Kurangnya perlengkapan untuk mengatur kecepatan pada jalan tersebut.
