## **BAB II**

### **GAMBARAN UMUM**

Jalan Moh. Sohor Km 2-Km 3 Kecamatan Pemangkat Kabupaten Sambas merupakan jalan dengan komposisi kendaraan yang beragam

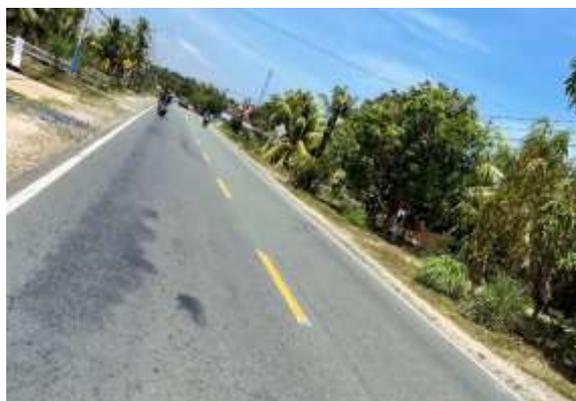
**Gambar II. 2** Kondisi Eksisting Jalan Moh. Sohor

Jalan Jalan Moh. Sohor memiliki panjang 1 Km dengan lebar jalan efektif 8 meter, bertipe 2/2 UD dengan sistem 2 arah. Kondisi permukaan jalan pada jalan ini dengan perkerasan aspal dalam kondisi yang baik.

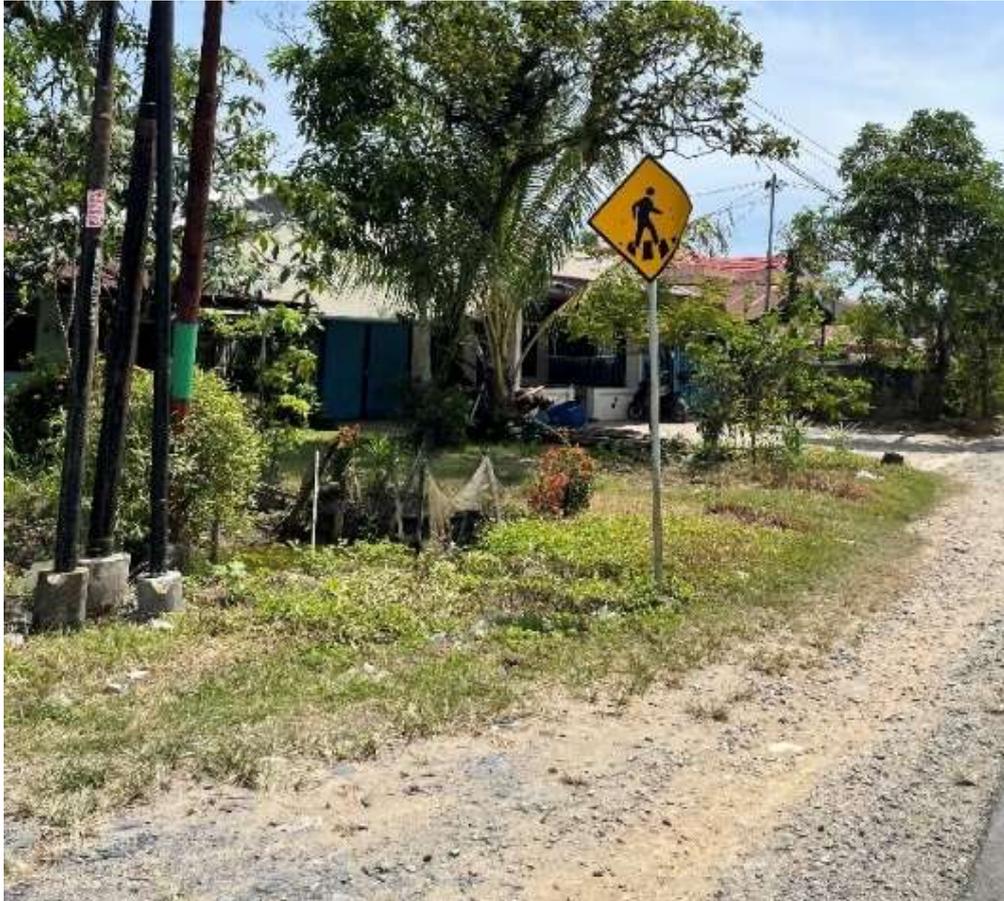
**Gambar II. 4** Kondisi Rambu Eksisting

Kondisi rambu pada ruas jalan Moh. Sohor Km 2- Km cukup baik tetapi masih belum lengkap.

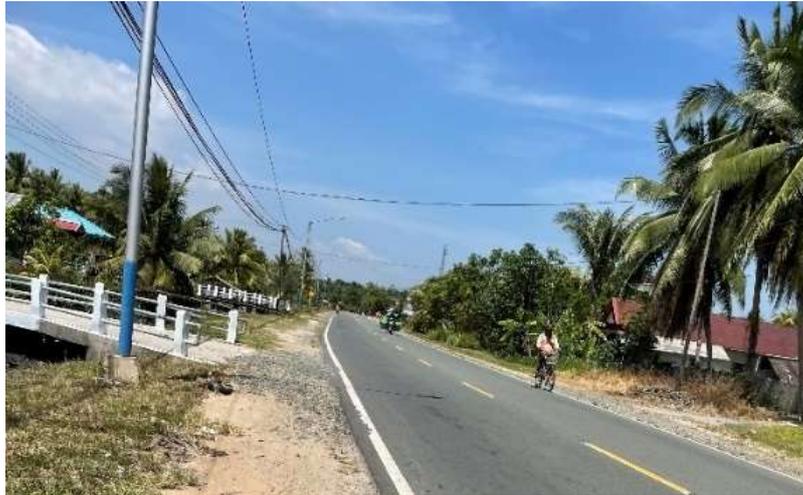
**Gambar II. 5** Kondisi Marka Eksisting

Kondisi marka pas ruas jalan Moh. Sohor Km 2- km 3 dalam kondisi baik, namun masih terdapat marka yang memudar di beberapa titik.

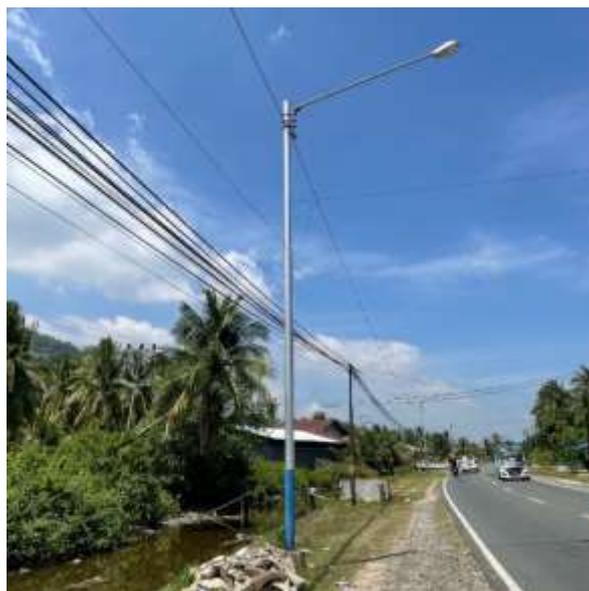
**Gambar II. 6** Kondisi Penerangan Jalan Eksisting

Kondisi penerangan jalan pada ruas jalan Moh. Sohor Km 2- km 3 terdapat 16 buah Lampu Penerangan Jalann Umum dalam kondisi kurang baik dikarenakan terdapat Lampu Penerangan Jalann Umum akan tetapi tidak sesuai standar karena nyala Lampu Penerangan Jalann Umum sangat redup dan sudah tidak berfungsi lagi.

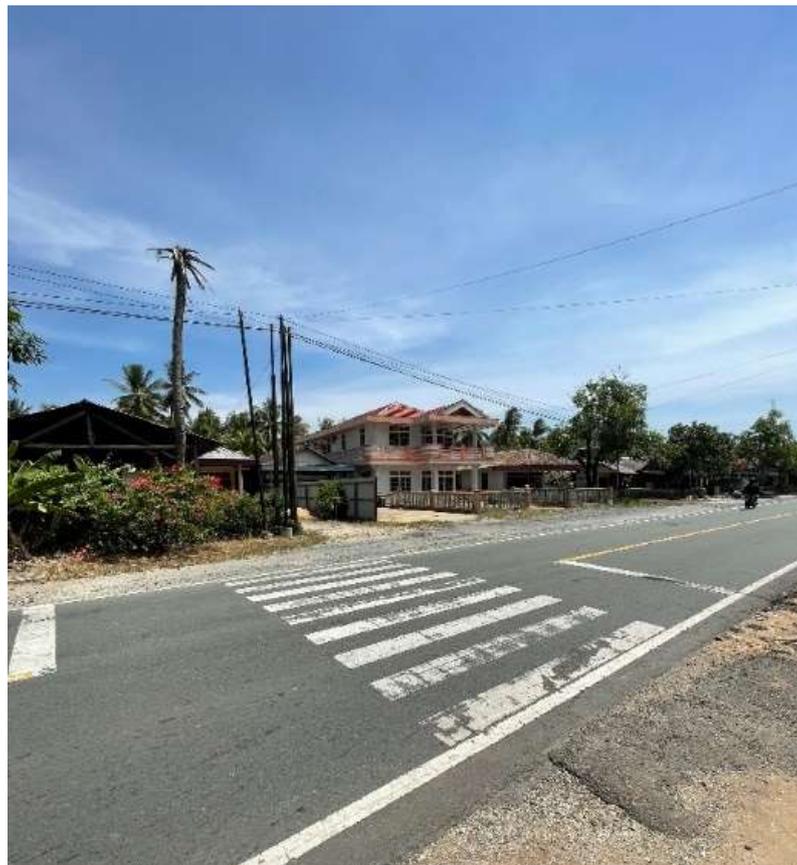
**Gambar II. 7** Kondisi Fasilitas Pejalan Kaki Eksisting

Fasilitas pejalan kaki pada Jalan jalan Moh. Sohor Km 2- km 3 yaitu tidak adanya trotoar di sepanjang ruas jalan dan tersedianya fasilitas penyeberangan pejalan kaki yaitu *zebra cross* sebanyak 2 yang sudah pudar.
