BAB II

GAMBARAN UMUM

2.3 Kondisi Wilayah Kajian

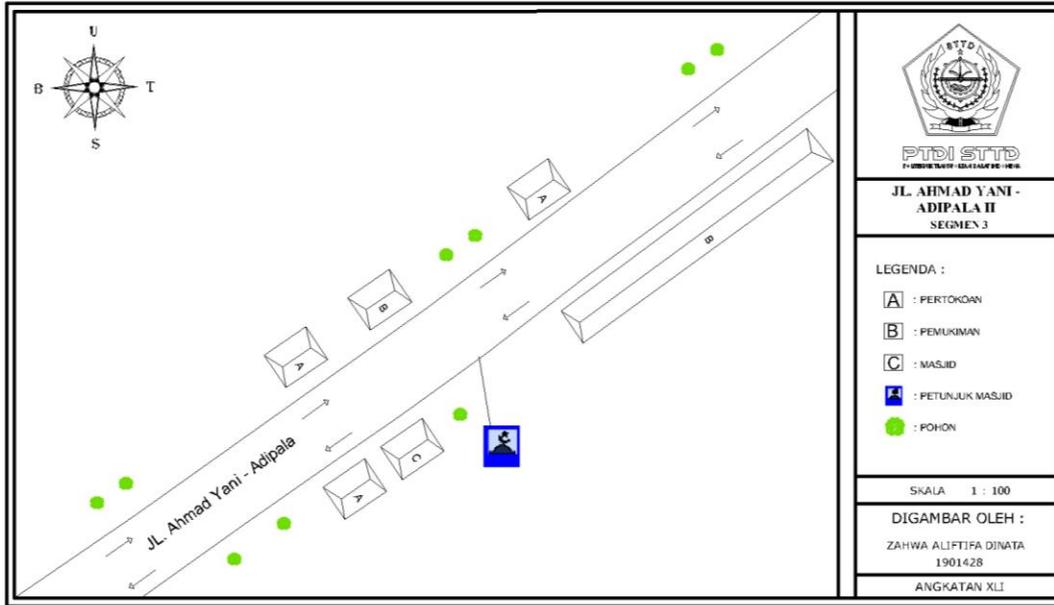
Gambar II.5 Potongan Segmen 3 Jalan Ahmad Yani Adipala – Kroya II

Berdasarkan gambar diatas diketahui bahwa pada ruas Jalan Ahmad Yani Adipala – Kroya II tidak memiliki fasilitas pejalan kaki dan drainase sepanjang ruas Jalan Ahmad Yani Adipala – Kroya II, memiliki lampu penerangan jalan sebanyak 11 tetapi sebanyak 5 lampu penerangan mati dan terlindung oleh pohon.

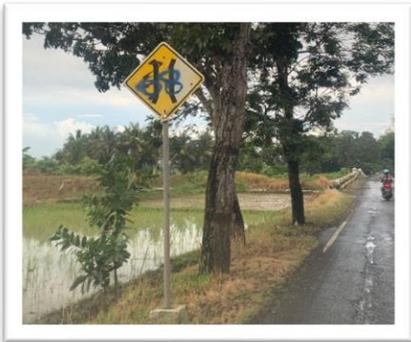
No	Perlengkapan Jalan	Eksisting	Keterangan
1	Rambu Lalu Lintas

Rambu lalu lintas yang ada pada ruas Jalan Ahmad Yani Adipala – Kroya II ada namun, tidak berfungsi dengan baik karena terdapat coret-coretan.

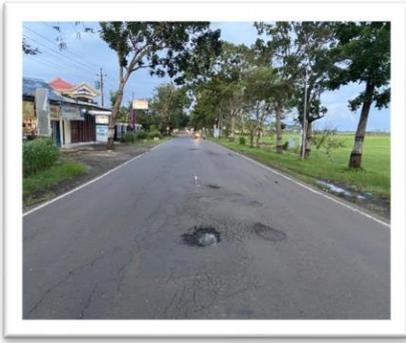
No	Perlengkapan Jalan	Eksisting	Keterangan
2	Marka Jalan

<p>Marka Jalan yang ada pada ruas Jalan Ahmad Yani Adipala – Kroya II ada namun, sudah pudar.</p>
3	Bahu Jalan

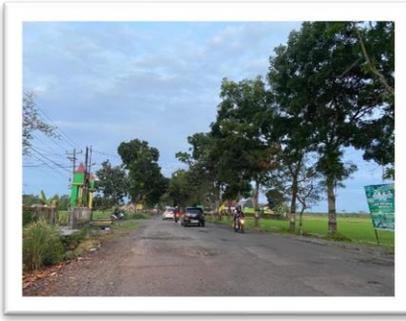
<p>Pada segmen ruas Jalan Ahmad Yani Adipala – Kroya II tidak memiliki bahu jalan.</p>
4	Pejalan Kaki

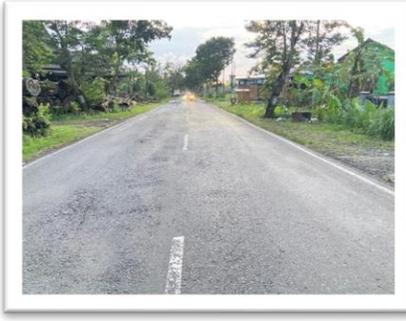
<p>Pada ruas Jalan Ahmad Yani Adipala – Kroya II tidak memiliki fasilitas pejalan kaki seperti trotoar dan <i>zebra cross</i></p>
5	Lampu Penerangan Jalan

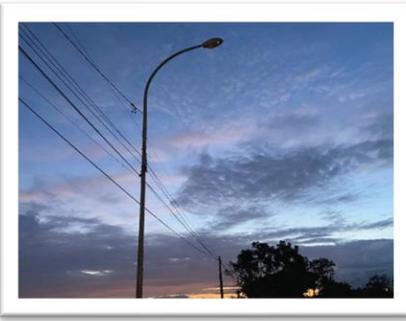
<p>Pada ruas Jalan Ahmad Yani Adipala – Kroya II tidak memiliki lampu penerangan jalan pada segmen 1 dan 2.</p>

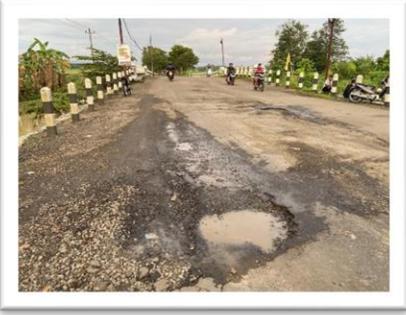
No	Perlengkapan Jalan	Eksisting	Keterangan
6	Kondisi Perkerasan Jalan

<p>Pada setiap segmen Ruas Jalan Ahmad Yani Adipala – Kroya II permukaan jalan telah mengalami kerusakan jalan.</p>
7	Pesepeda

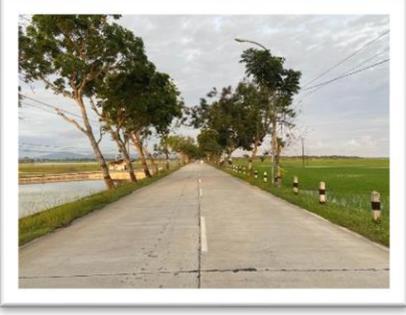
<p>Ruas Jalan Ahmad Yani Adipala – Kroya II tidak memiliki fasilitas untuk pesepeda.</p>
8	Disabilitas

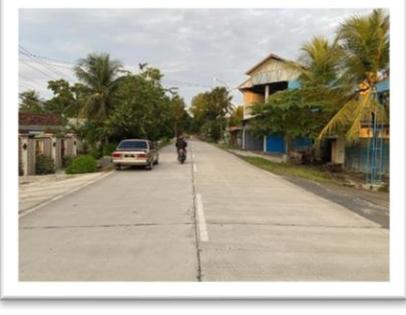
<p>Ruas Jalan Ahmad Yani Adipala – Kroya II tidak memiliki fasilitas bagi penyandang disabilitas.</p>

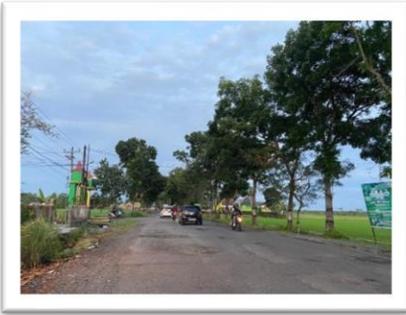
Segmen Jalan	Panjang Segmen	Visualisasi Segemen	Kondisi
1	0-300

Pada segmen 1 tidak terdapat rambu lalu lintas, median, lampu penerang jalan, fasilitas pejalan kaki, fasilitas penyandang disabilitas, dan drainase. Kondisi marka pada segmen 1 telah memudar. Segmen 1 merupakan <i>black spot</i> pada ruas Jalan Ahmad Yani Adipala – Kroya II.
2	300-600

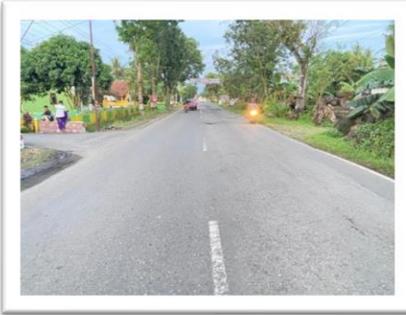
Pada segmen 2 memiliki 1 rambu lalu lintas, lampu penerang jalan namun banyak yang mati, tidak terdapat median, fasilitas pejalan kaki, fasilitas penyandang disabilitas, drainase, bahu jalan, dan marka jalan memudar.
3	600-1000

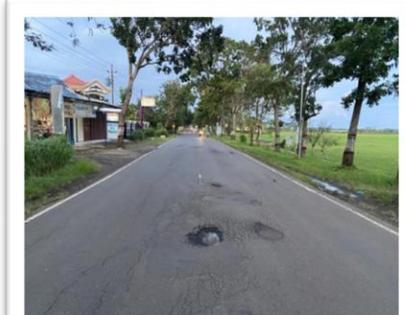
Pada segmen 3 memiliki lampu penerang jalan namun, banyak yang mati, tidak terdapat rambu lalu lintas, median, fasilitas pejalan kaki, fasilitas penyandang disabilitas, drainase, bahu jalan, dan marka jalan pudar.

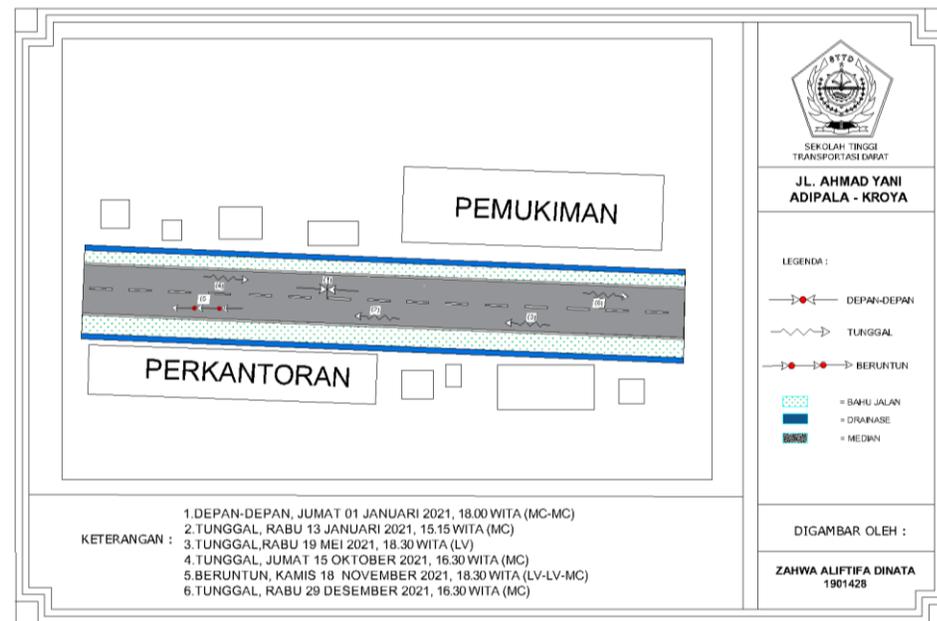
Gambar II.6 Diagram Collision Blackspot pada ruas Jalan Ahmad Yani Adipala – Kroya II

Titik daerah rawan kecelakaan pada ruas Jalan Ahmad Yani Adipala – Kroya terletak pada segmen 1 tepatnya di depan Balai Desa Doplang, berikut merupakan diagram tabrakan dan kronologi kecelakaan yang pernah terjadi di depan Balai Desa Doplang:

Di Depan Balai Desa Doplang		
No	Tanggal	Kronologi
1	01 Januari 2021	Semula Spm Vario No. Pol. B-1188-XQ melaju dari arah Selatan Ke Utara yang hendak mendahului Spm tak di kenal yang melaju searah di depannya, Sesampainya di TKP dari arah berlawanan Utara Ke Selatan melaju Spm Suzuki Satria FU No. Pol. AA-4260-KW. Karena jarak Sudah dekat dan menghindari

Di Depan Balai Desa Doplang		
No	Tanggal	Kronologi
		jalan berlubang membuat pengendara Spm Suzuki Satria FU No. Pol. AA-4260-KW tidak bisa menghindar sehingga terjadi benturan.
2	13 Januari 2021	Semula Spm Honda Beat Nopol: R-4631-P melaju dari arah selatan ke utara, sesampainya di TKP dari arah timur ke barat ada pejalan kaki yang sedang menyeberang jalan karena cuaca hujan maka Pengendara Spm Honda Beat Nopol: R-4631-P mengerem mendadak sehingga terjadi benturan.
3	19 Mei 2021	Semula Kbm Sedan Proton No. Pol R-1788-EP melaju dari arah Selatan ke Utara sesampai di TKP kondisi cuaca hujan dan pengendara mengantuk oleng ke kiri menabrak lubang dan keluar jalan.
4	15 Oktober 2021	Semula Spm Suzuki Smash Nopol: B-6485-FME melaju dari arah Utara ke Selatan dengan kecepatan sedang Tanpa lampu, Sesampainya di TKP karena jalan gelap tanpa penerangan jalan dan Spm Suzuki Smash Nopol: B-6485-FME Tanpa lampu tidak mengetahui adanya lubang, karena jarak yg sudah dekat pengendara Spm Suzuki Smash Nopol: B-6485-FME tidak bisa menghindar dan terjadilah benturan/ laka lintas jalan.

5	18 November 2021	Semula SPM Honda Astrea Legenda Nopol: R-5919-NT melaju dari arah Utara ke Selatan dengan kecepatan sedang hendak mendahului KBM truk tak dikenal yg sedang bongkar muatan, sesampainya di TKP ada Spm Yamaha RG No. Pol. R-2769-LG dari Arah belakang dengan kecepatan tinggi menebrak bagian belakang SPM Honda Astrea Legenda Nopol:

Di Depan Balai Desa Doplang		
No	Tanggal	Kronologi
		R-5919-NT sehingga terbentur ke Kbm Truk yang sedang membongkar muatan dan terjatuh.
6	29 Desember 2021	Semula Spm Yamaha Jupiter MX No.Pol: R-6024-GE melaju arah Utara ke Selatan dengan kecepatan tinggi sesampainya di TKP kondisi jalan rusak / bergelombang sehingga pengendara Spm Yamaha Jupiter MX No.Pol : R-6024-GE hilang keseimbangan turun ke bahu jalan kemudian terjadilah benturan.
