## **BAB II**

### **GAMBARAN UMUM**

## 2.2 Kondisi Wilayah Kajian

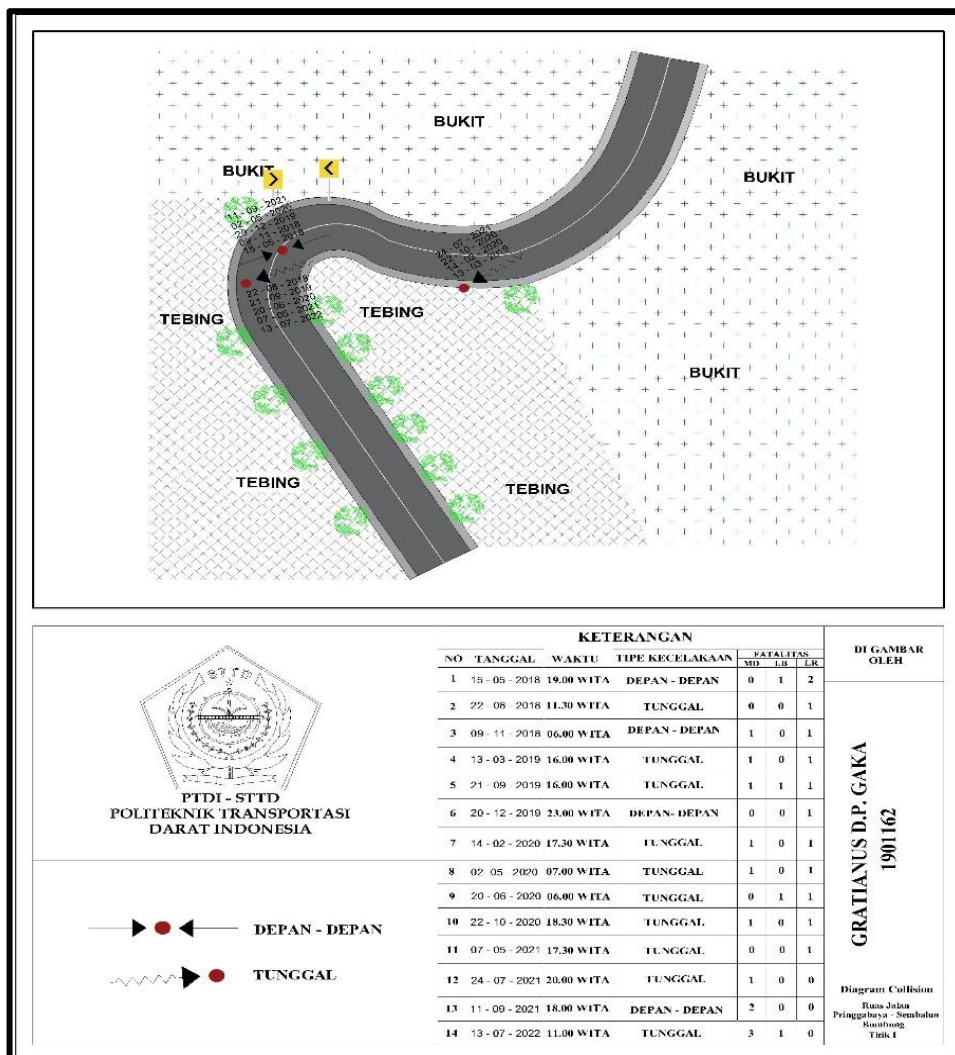
**Gambar II. 4** Diagram Collision Lokasi 1

Pada titik lokasi rawan kecelakaan 1 tikungan KM 7 merupakan tikungan yang berada di jalan turunan yang telah terjadi 14 kasus kecelakaan dengan mengakibatkan 12 korban meninggal dunia, 4 korban luka berat dan 12 korban luka ringan serta ada beberapa kasus mobil terjun ke jurang yang berada di sisi jalan.

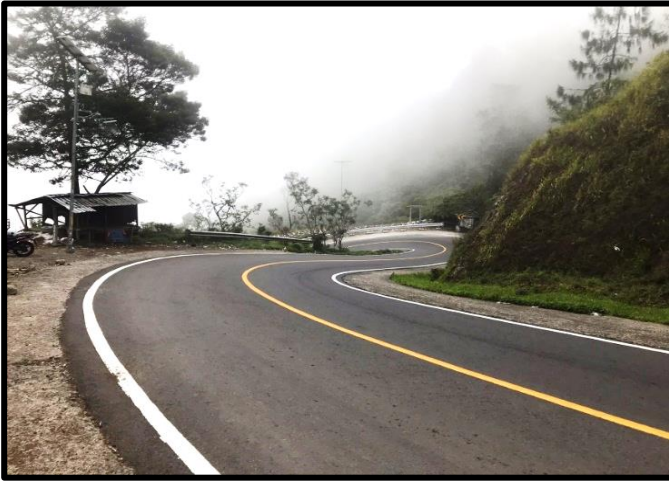
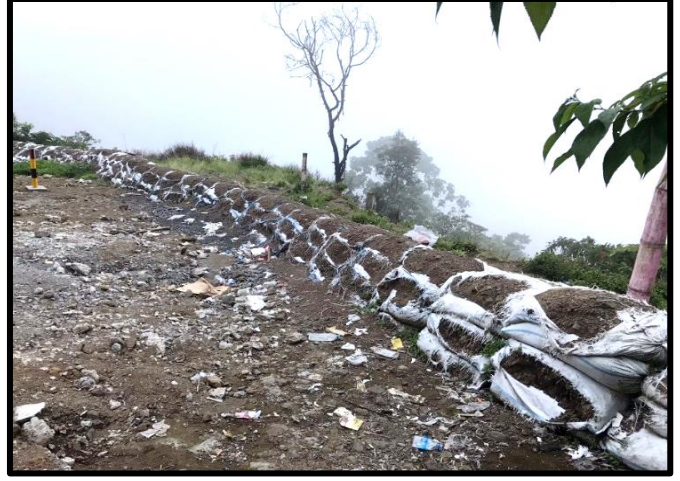
**Gambar II. 5** Kondisi Turunan dan Pembatas jalan di KM 7

Dari faktor geometrik bahwa sebelum tikungan tersebut terdapat turunan sehingga kendaraan saat tiba ditikungan dengan kecepatan yang cukup tinggi, selain itu pada prasarana tidak terdapatnya lampu penerangan jalan dan pada kondisi rambu dan marka masih dalam keadaan baik tetapi pada tikungan tidak terdapat guardrail.

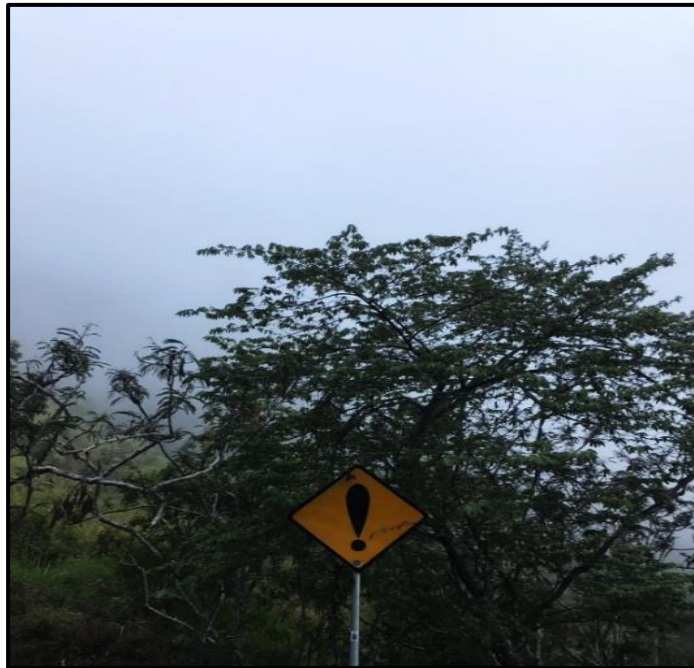
**Gambar II. 6** Kondisi Rambu yang Terhalang Pepohonan

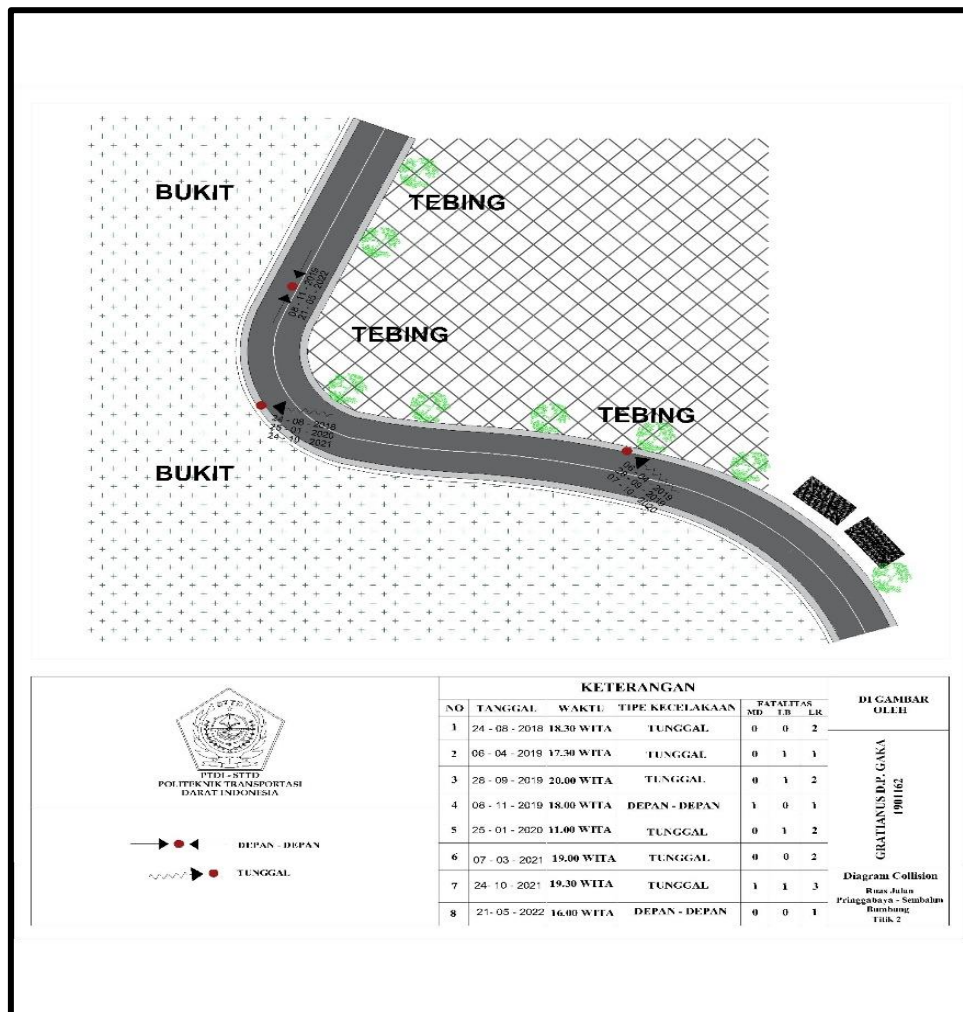
**Gambar II. 7** Diagram Collision Lokasi 2

Titik lokasi rawan kecelakaan 2 berada di tikungan KM 8 yang memiliki turunan sebelum tikungan. Pada titik lokasi tersebut terjadi kecelakaan yang melibatkan mobil penumpang diakibatkan pengendara kehilangan kontrol saat akan menikung dan mengakibatkan 2 korban meninggal dunia. Berdasarkan pada aspek prasarana jalan terdapat kondisi marka yang sudah mulai pudar dan tidak adanya lampu penerangan sebelum tikungan dan di titik tikungan tersebut.

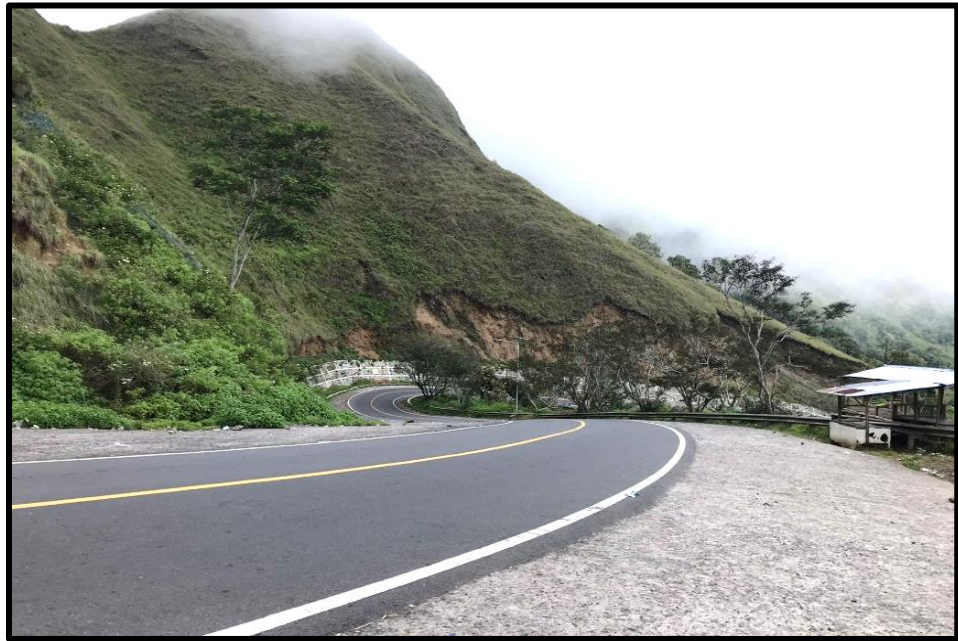
**Gambar II. 8** Keadaan Lokasi Kecelakaan KM 8

Berdasarkan pada aspek prasarana jalan terdapat beberapa rambu yang perlu segera diganti dan kondisi marka yang sudah mulai pudar. Hal tersebut diperparah dengan tidak adanya rambu penerangan jalan serta

tidak adanya guardrail membuat masyarakat tentu harus lebih waspada saat melewati daerah tersebut.

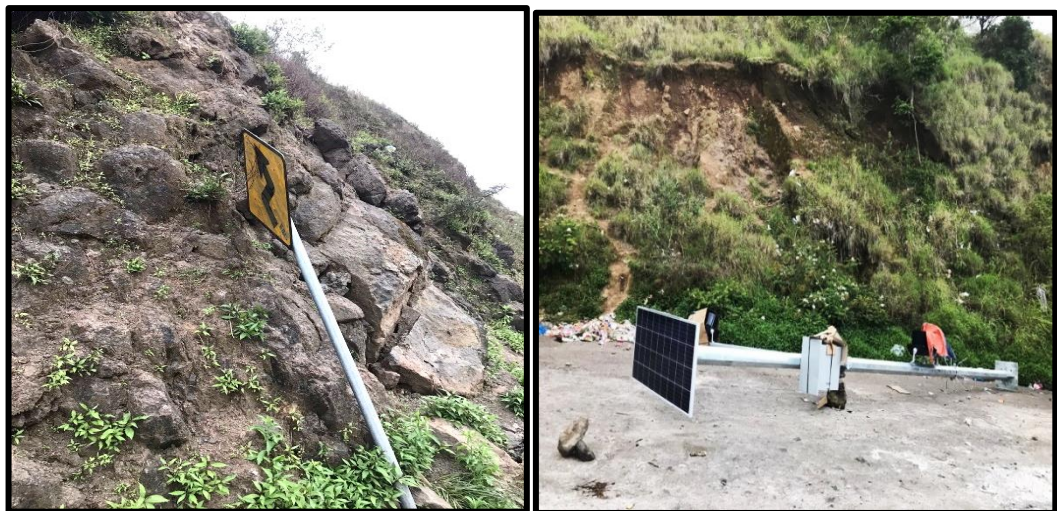
**Gambar II. 9** Kondisi Rambu dan Lampu Tidak Berfungsi di Tikungan KM 8

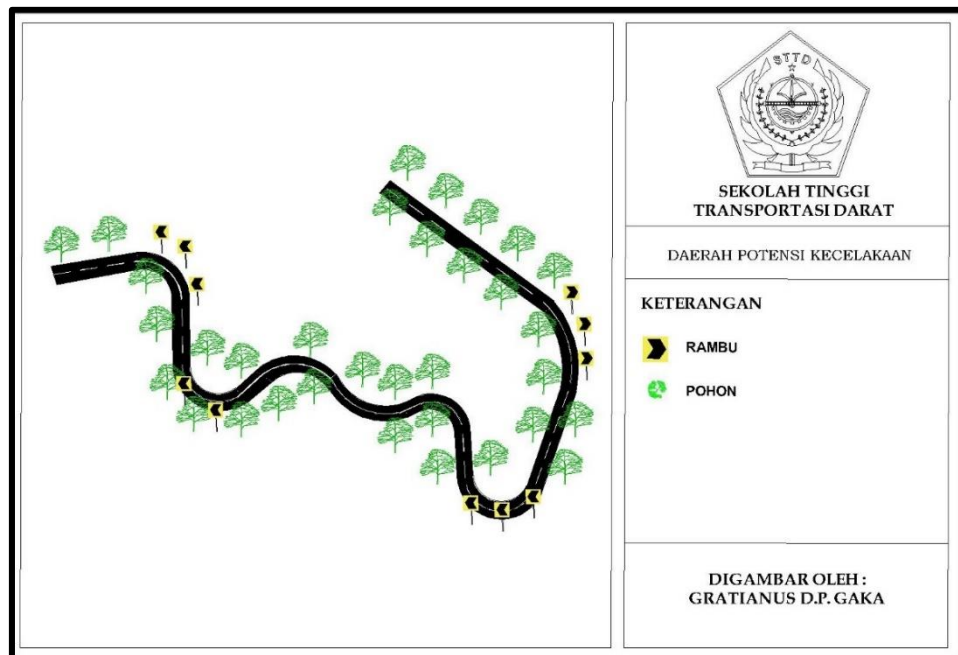
**Gambar II. 10** Daerah Potensi Kecelakaan

Pada gambar di atas merupakan daerah potensi kecelakaan yang berada di KM 12, dimana pada titik lokasi tersebut terdapat 2 tikungan yang berada pada lokasi turunan dan tanjakan.

Berdasarkan dengan keterangan masyarakat yang melewati lokasi dan masyarakat yang tinggal di sekitar daerah potensi kecelakaan memberikan pernyataan bahwa pada daerah tersebut memang sulit untuk dilewati terkhusus pada malam hari dikarenakan tidak adanya lampu penerangan jalan sepanjang jalan tersebut. Sulitnya melewati jalan tersebut karena pengendara harus mengatur kecepatannya, akibat adanya tikungan disertai dengan turunan dan tanjakan.

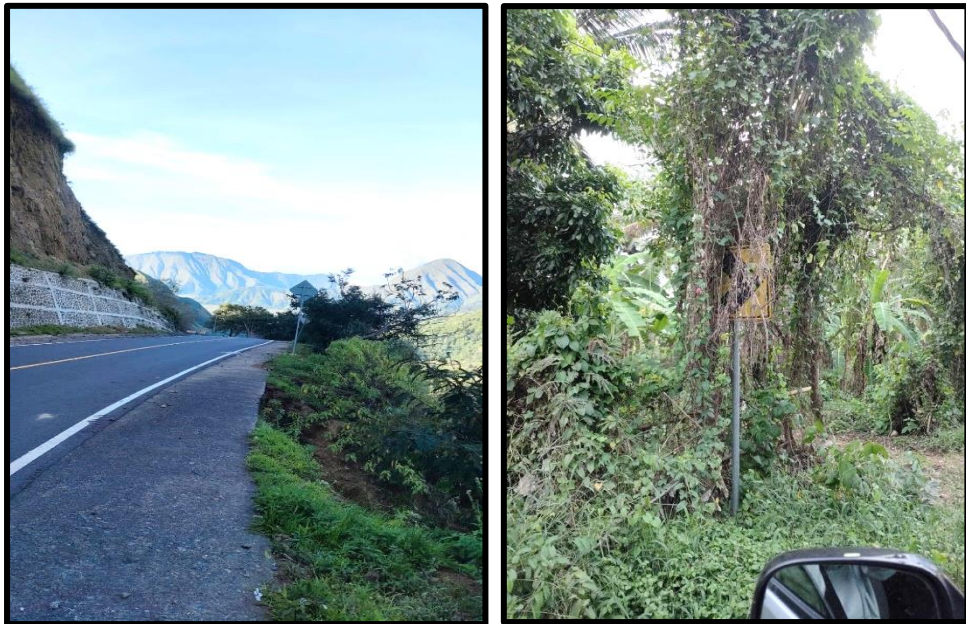
Permasalahan yang ditemui di lapangan juga bahwa pada rambu jalan sudah mulai pudar dan tertutupi oleh pohon dipinggir jalan sehingga pengendara tidak dapat melihat rambu tersebut dengan jelas. Hal tersebut diperparah dengan tidak adanya rambu penerangan jalan sepanjang daerah tersebut serta tidak adanya guardrail membuat masyarakat tentu harus lebih waspada saat melewati daerah tersebut.

**Gambar II. 11** Kondisi Rambu dan Marka Jalan Pada Daerah Potensi Kecelakaan
