BAB II GAMBARAN UMUM

2.2 Kondisi Wilayah Kajian

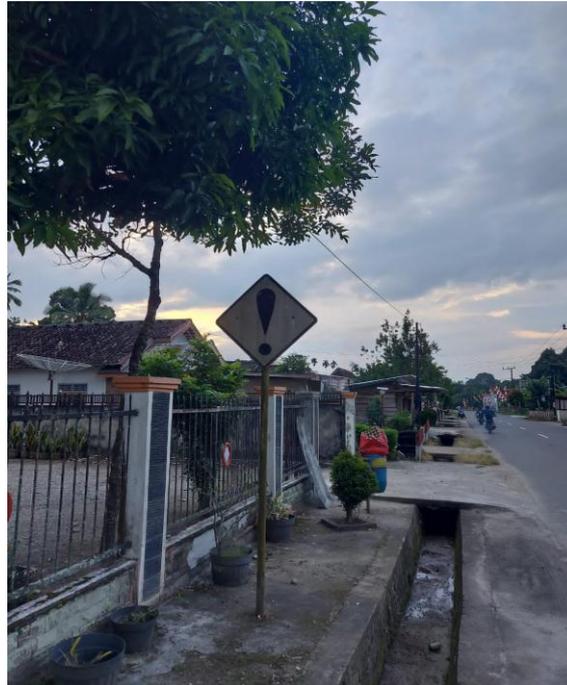
Gambar II. 5 Visualisasi Ruas Jalan Muara Dua - Kota Batu -
Batas Provinsi Lampung (6)

Kondisi rambu pada ruas jalan Muara Dua - Kota Batu -
Batas Provinsi Lampung (6) kurang lengkap, namun ada
beberapa lokasi yang sudah ada dan dalam kondisi pudar
bahkan rusak karena kurangnya perawatan terhadap rambu.

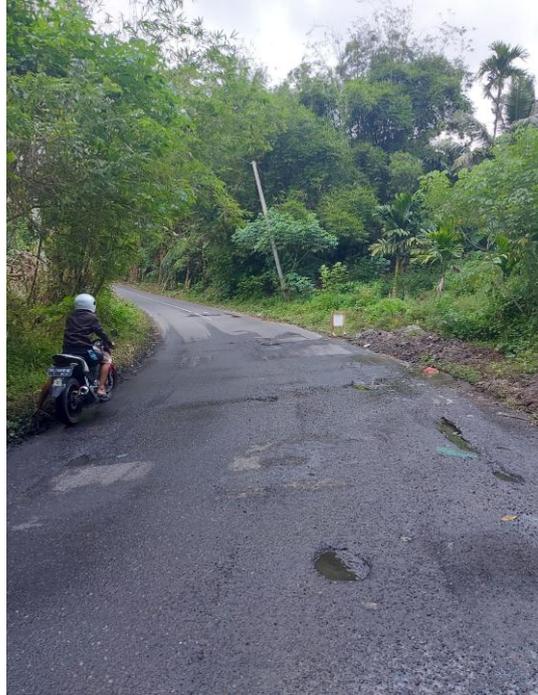
Gambar II. 6 Visualisasi Ruas Jalan Muara Dua - Kota Batu - Batas Provinsi Lampung (6)

Kondisi marka pada ruas jalan Muara Dua - Kota Batu - Batas Provinsi Lampung (6) sudah mulai memudar bahkan hilang dan perlu dilakukan perbaikan.

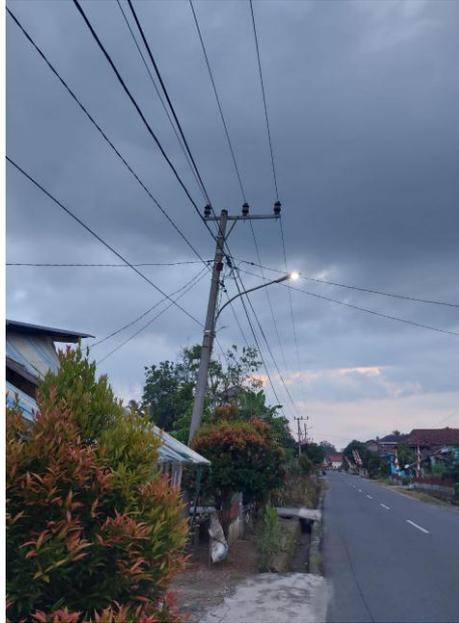
Gambar II. 7 Visualisasi Ruas Jalan Muara Dua - Kota Batu - Batas Provinsi Lampung (6)

Kondisi penerangan jalan pada ruas jalan Muara Dua - Kota Batu - Batas Provinsi Lampung (6) tergolong kurang, disepanjang ruas jalan ini hanya terdapat 12 lampu penerangan jalan, dan hanya terdapat 7 lampu penerangan jalan yang hidup. Sehingga pada malam hari disepanjang ruas jalan ini gelap dan dapat membahayakan para pengemudi di malam hari.
