BAB II

GAMBARAN UMUM

Ruas Jalan MT Haryono, Desa Summersari, kecamatan Summersari Kabupaten Jember merupakan jalan arteri dengan status jalan Nasional di Kabupaten Jember.

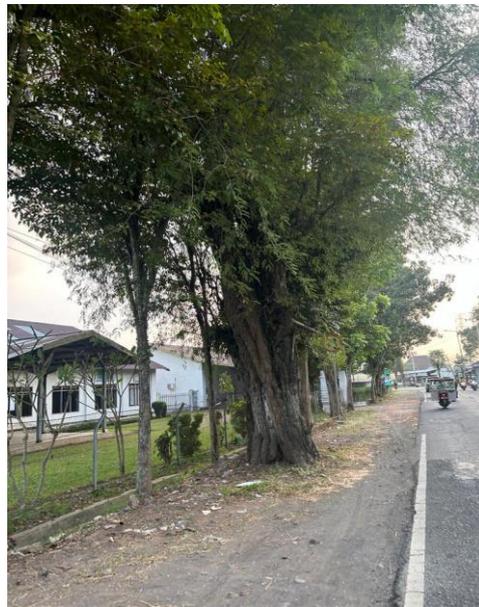
Gambar II. 5 Kondisi Rambu Jalan MT Haryono Segmen 1

Pada segmen 1 kondisi rambu terdapat beberapa rambu yang tertutupi oleh pepohonan dan penempatan rambu yang tidak sesuai dengan ketentuan yang sudah ada sehingga perlu adanya penanganan terkait peremajaan dan perbaikan rambu pada ruas jalan MT Haryono.

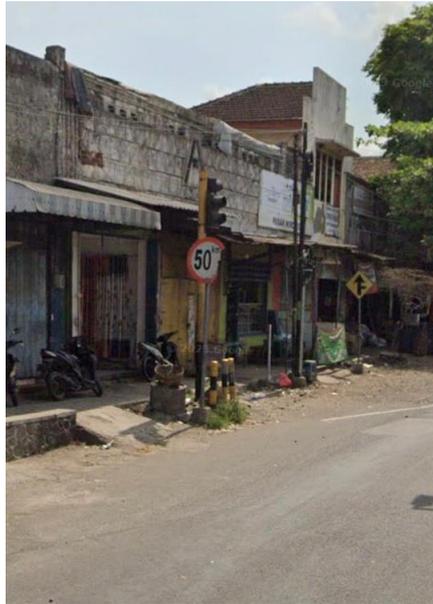
Gambar II. 6 Kondisi Rambu Jalan MT Haryono Segmen 2

Pada segmen 2 kondisi rambu terdapat rambu yang kondisi daun rambunya patah sehingga perlu adanya penanganan terkait peremajaan dan perbaikan rambu.

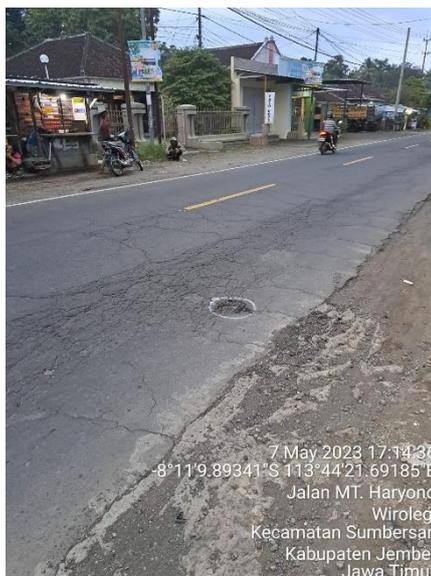
Gambar II. 7 Kondisi Marka Segmen 1

Pada ruas jalan MT Haryono terdapat marka dalam kondisi yang kurang baik dan dalam kondisi yang memudar sehingga diperlukannya peremajaan seperti pengecatan ulang pada marka di ruas jalan MT Haryono.

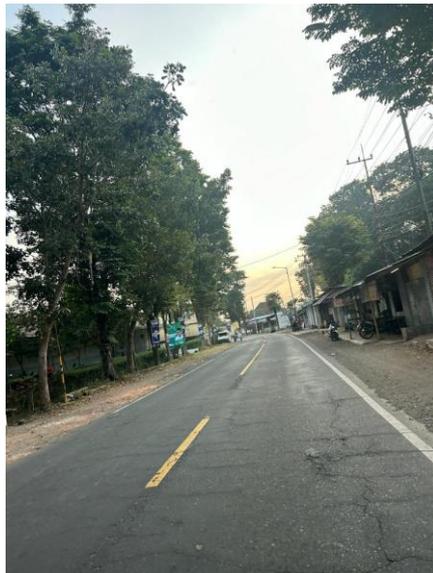
Gambar II. 9 Kondisi Lingkungan Segmen 1

Kondisi lingkungan sepanjang ruas Jalan MT Haryono berupa kawasan permukiman serta beberapa pertokoan, sehingga jalan ini ramai akan perpindahan masyarakat Kabupaten Jember jalan ini memiliki hambatan samping yang sedang.

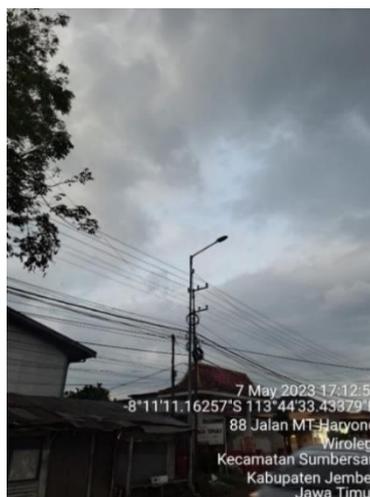
Gambar II. 11 Kondisi Penerangan Jalan

Kondisi penerangan jalan pada Jalan MT Haryono dalam kondisi yang baik serta berfungsi dengan sebagaimana mestinya.

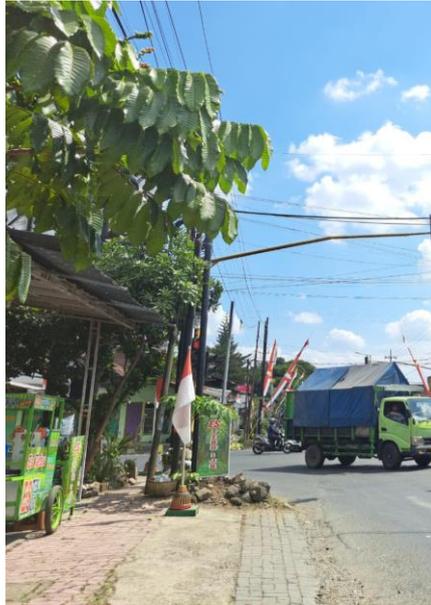
Gambar II. 12 Kondisi Fasilitas Pejalan Kaki Segmen 1

Kondisi fasilitas pejalan kaki terdapat trotoar pada segmen 1 dari hasil Survei yang dilakukan sepanjang 120 meter namun dalam keadaan yang kurang baik serta pada segmen 2 ruas jalan MT Haryono tidak terdapat trotoar.
