## **BAB II**

### **GAMBARAN UMUM**

## **2.5 Kondisi Wilayah Kajian**

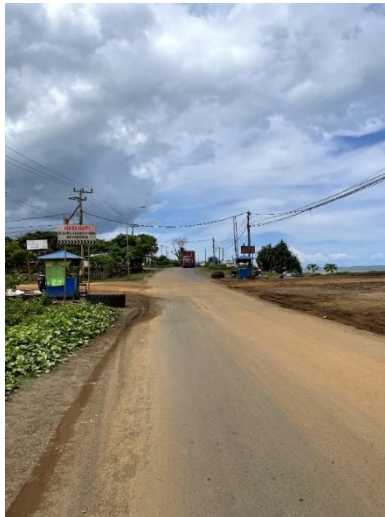
1. Kondisi perkerasan jalan aspal di ruas jalan poros Bantaeng-Bulukumba Pada Desa Papanloe, Kecamatan Pajukukang cukup baik namun banyak pasir dan tanah yang bertebaran di sekitaran jalan sehingga menimbulkan kondisi jalan yang licin dan berdebu.

**Gambar II.4** Kondisi Permukaan jalan

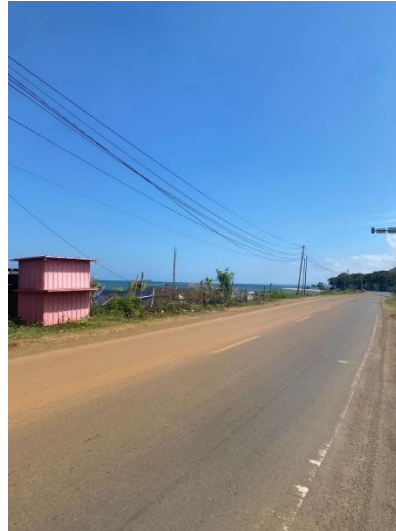
2. Tidak terdapat rambu petunjuk kecepatan serta tidak terdapat pita pengaduh untuk memberi petunjuk pada pengendara agar menurangi kecepatan saat berkendara.

**Gambar II.5** Kondisi jalan tidak terdapat pita pengaduh dan rambu

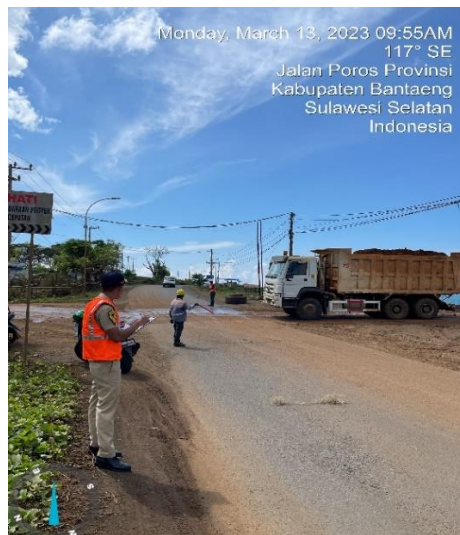
3. Terdapat aktivitas kendaraan tambang yang dapat membahayakan kendaraan jika tidak berhati-hati.

**Gambar II.6** Kondisi jalan yang dilewati aktivitas kendaraan tambang

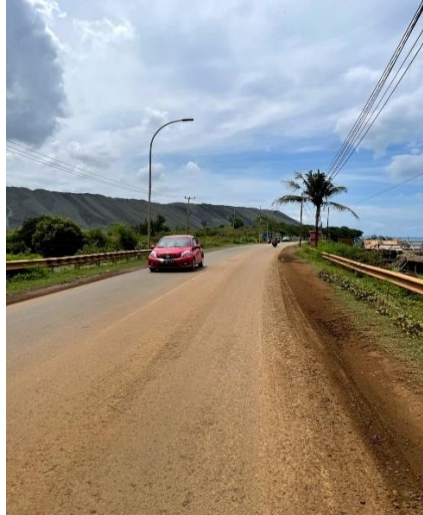
4. Kondisi marka yang sudah memudar pada ruas jalan poros Bantaeng-Bulukumba Pada Desa Papanloe, Kecamatan

Pajukukang sehingga pengendara tidak dapat melihat marka secara baik sehingga dapat membahayakan.

**Gambar II.7** Kondisi jalan dengan marka yang memudar

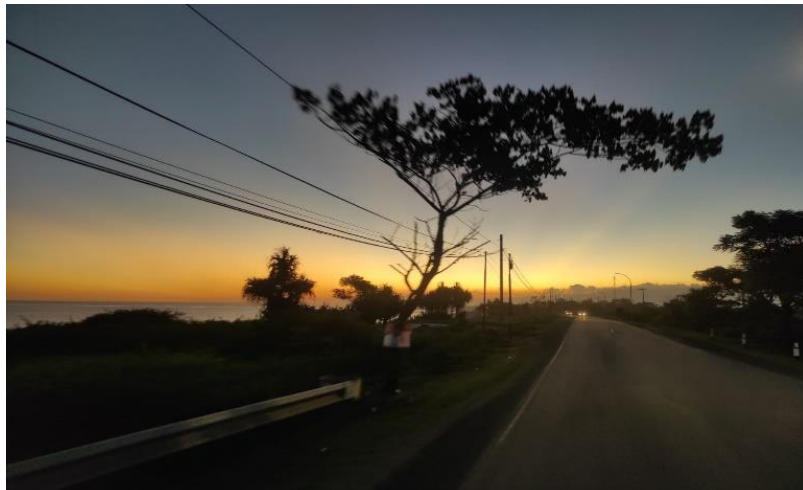
5. Kondisi Penerangan jalan pada ruas jalan ruas jalan poros Bantaeng-Bulukumba Pada Desa Papanloe, Kecamatan Pajukukang yang kurang memadai sehingga membahayakan pengendara.

**Gambar II.8** Kondisi Jalan Yang Tidak Terdapat PJU
