BAB II

GAMBARAN UMUM

2.2 Kondisi Wilayah Studi

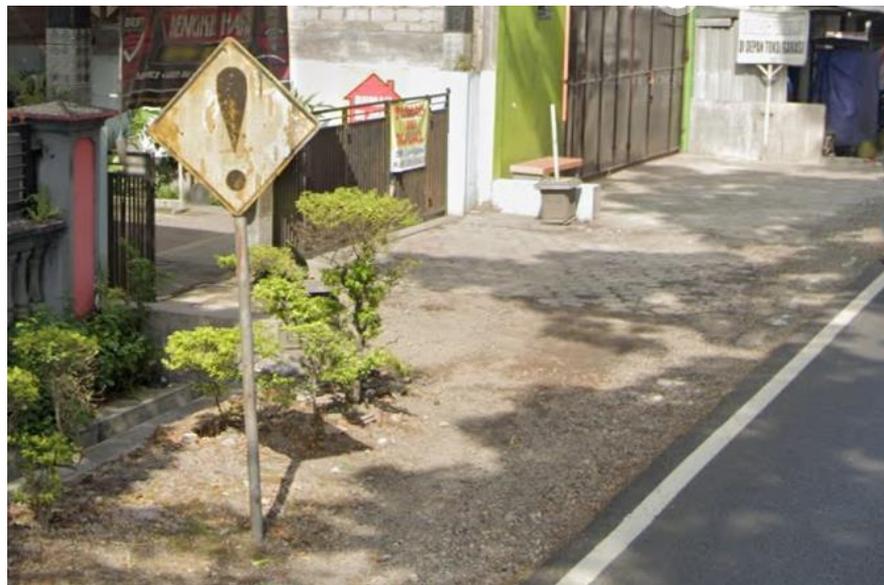
Gambar 2. 4 Rambu Pada Ruas Jalan M.H Thamrin

Kondisi rambu pada M. H Thamrin cukup lengkap namun beberapa dalam kondisi pudar, rusak, dan kotor. Kondisi rambu di Jalan M.H Thamrin cukup lengkap, namun ada beberapa lokasi yang tidak ada dan kondisinya sudah rusak, warnanya pudar, tertutup pepohonan, miring, atau bahkan patah. Rambu lalu lintas yang ada di sepanjang jalan, masih banyak yang diabaikan oleh Pengguna Jalan. Berikut gambar salah satu rambu yang terdapat pada ruas jalan M.H Thamrin :

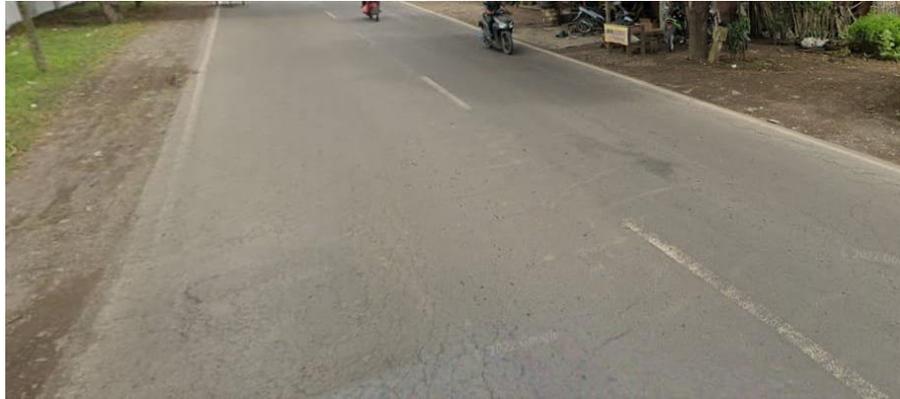
Gambar 2. 5 Marka Jalan Pada Jalan M.H Thamrin

Kondisi marka pada Jalan M.H Thamrin cukup baik akan tetapi masih ada ruas jalan yang markanya memudar dan bahkan tidak terlihat sama sekali yang diakibatkan oleh menuanya masa marka dan juga

karena diakibatkan oleh faktor-faktor lainnya seperti cuaca, gesekan kendaraan dan bencana alam seperti banjir.

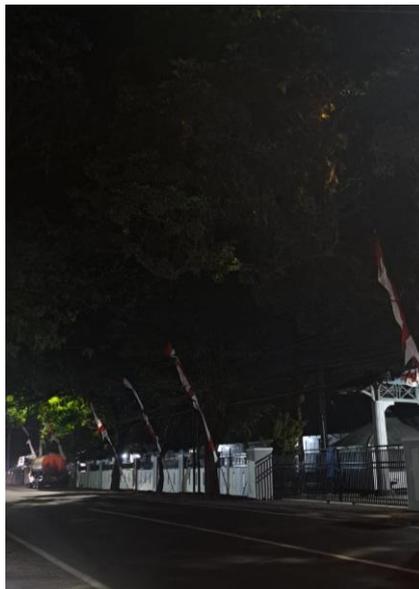
Gambar 2. 6 Jalan M.H Thamrin Pada Malam Hari

Kondisi penerangan jalan pada Jalan M.H Thamrin ada beberapa titik yang belum terdapat PJU. Secara garis besar seluruh tempat di Jalan M.H untuk penerangannya belum terpasang secara merata pada seluruh ruas jalan M.H Thamrin.
