BAB II

GAMBARAN UMUM

2.2 Kondisi Wilayah Kajian

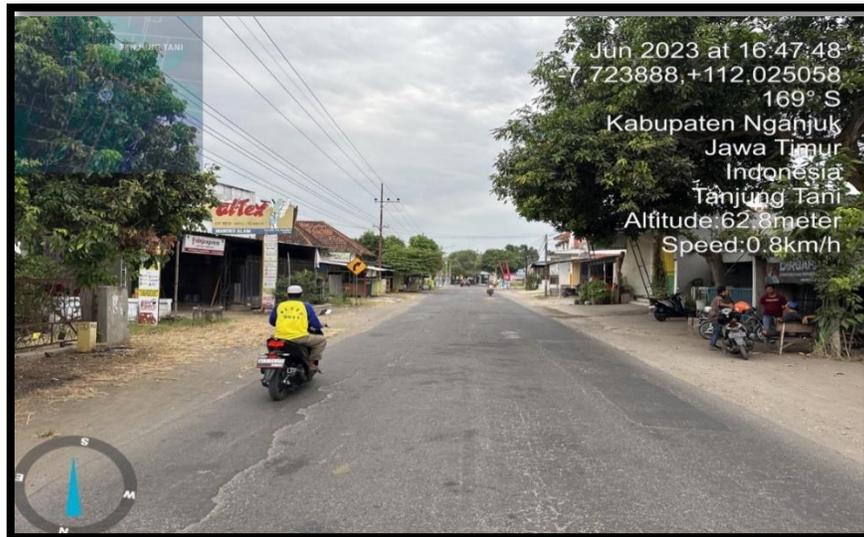
Gambar II. 3 Kondisi permukaan jalan Prambon - Kediri

Kondisi Permukaan jalan pada Jalan Prambon – Kediri dengan perkerasan aspal dan beton dalam kondisi yang kurang baik, masih banyak sekali jalan yang masih berlubang, bekas tambalan aspal, dan jalan yang sedikit bergelombang. Gambar II.3 Berikut ini merupakan kondisi di jalan Prambon Kediri:

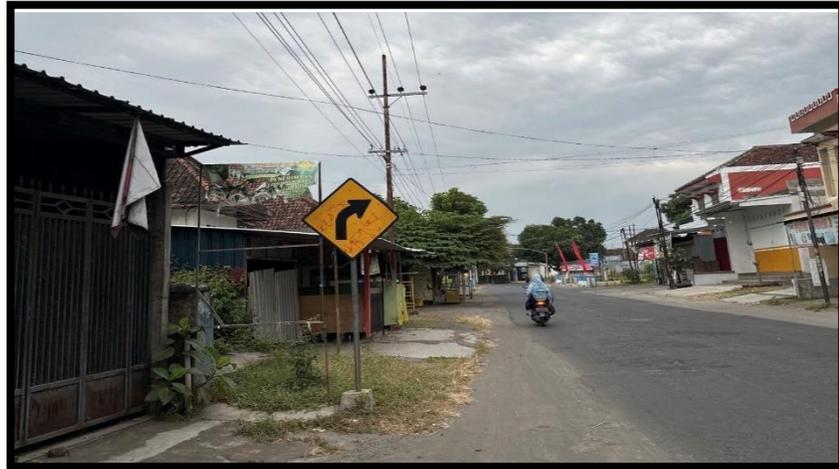
Gambar II. 4 Kondisi Rambu di jalan Prambon - Kediri

Kondisi Rambu pada Jalan Prambon – Kediri dikategorikan kurang lengkap dikarenakan masih ada beberapa lokasi yang belum ada rambunya dan dalam kondisi rusak, melengkung, dicoret-coret dan tertutup pohon-pohon. Gambar II.4 Dibawah ini merupakan kondisi rambu di jalan Prambon - Kediri:

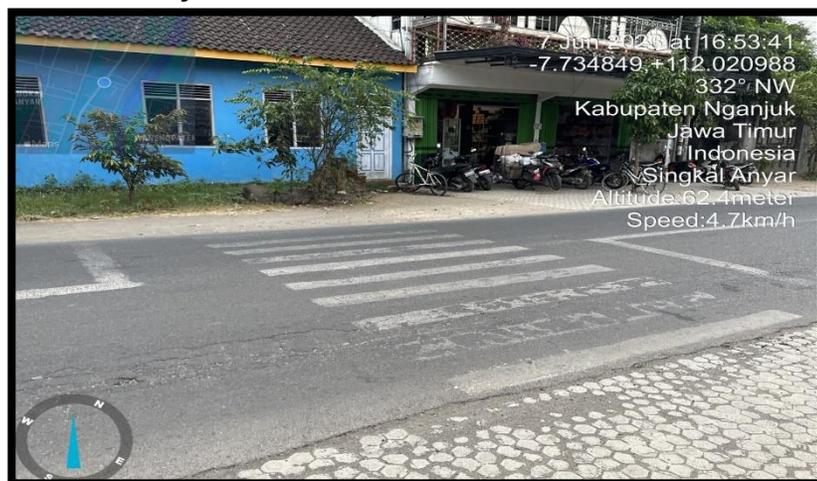
Gambar II. 5 Kondisi Marka di jalan Prambon - Kediri

Kondisi marka pada Jalan Prambon - Kediri bisa dibilang kurang baik, karena masih ada ruas jalan yang markanya memudar dan bahkan ada yang tidak terlihat sama sekali. Gambar II. 5 dibawah ini kondisi marka di jalan Prambon - Kediri:

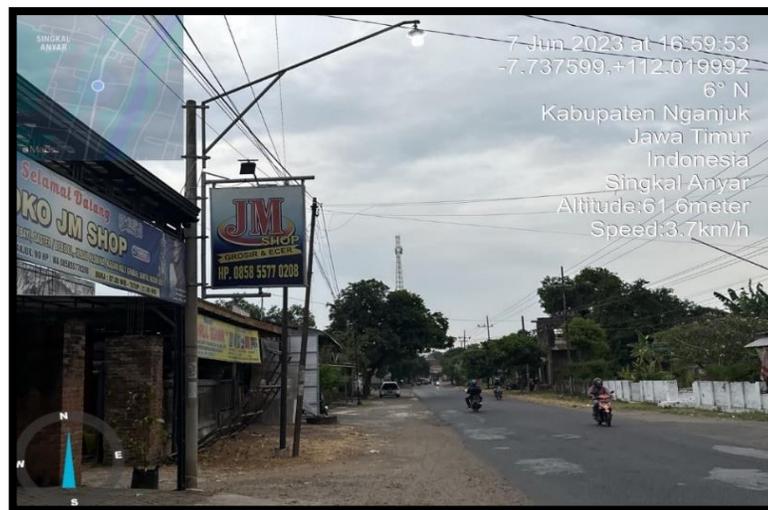
Gambar II. 6 Kondisi Penerangan jalan umum di jalan Prambon - Kediri

Kondisi penerangan jalan pada Jalan Prambon - Kediri tergolong tidak baik, masih ada beberapa lokasi yang penerangan jalannya rusak atau mati dan bahkan ada beberapa titik yang masih banyak belum terdapat PJU. ini merupakan salah satu faktor penyebab kecelakaan yang ada di ruas Jalan Prambon – Kediri. Gambar II.6 Berikut ini merupakan kondisi penerangan jalan di jalan Prambon - Kediri:
