## **BAB II**

### **GAMBARAN UMUM**

## **2.2 Kondisi Wilayah Kajian**

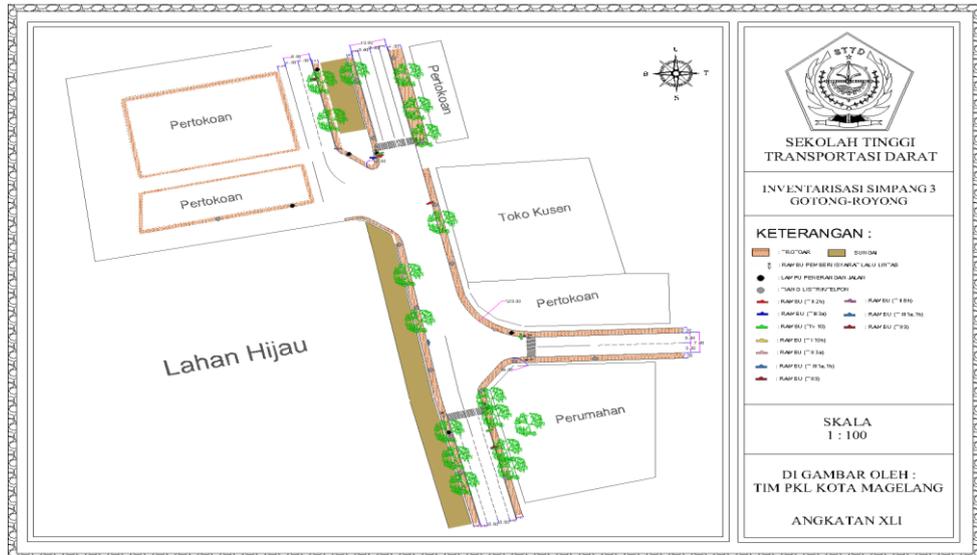
**Gambar II. 4** Sketsa Jalan Jenderal Sudirman Km 2

Kondisi ruas jalan yang sering terjadi kecelakaan merupakan jalan kota dimana terdapat persimpangan. Banyaknya pengendara yang tidak berhati-hati dalam memacu kendaraan nya dengan kecepatan tinggi dan kondisi jalan yang kurang baik mengakibatkan banyaknya terjadi kecelakaan.

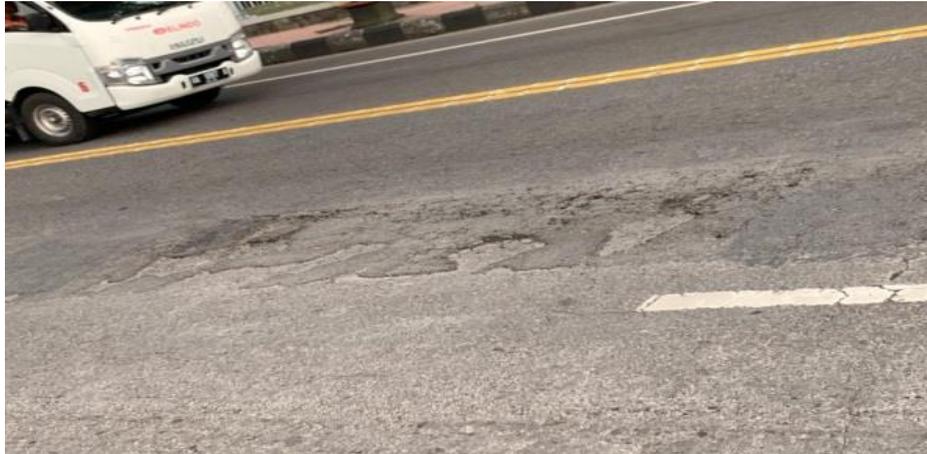
**Gambar II. 5** Kondisi Perkerasan Jalan

Perkerasan jalan berupa aspal dan kondisi yang cukup baik namun terdapat beberapa tambalan dan retak buaya. Kondisi jalan seperti ini dapat menyebabkan pengguna jalan kehilangan kendali dan dapat menyebabkan terjadinya kecelakaan.

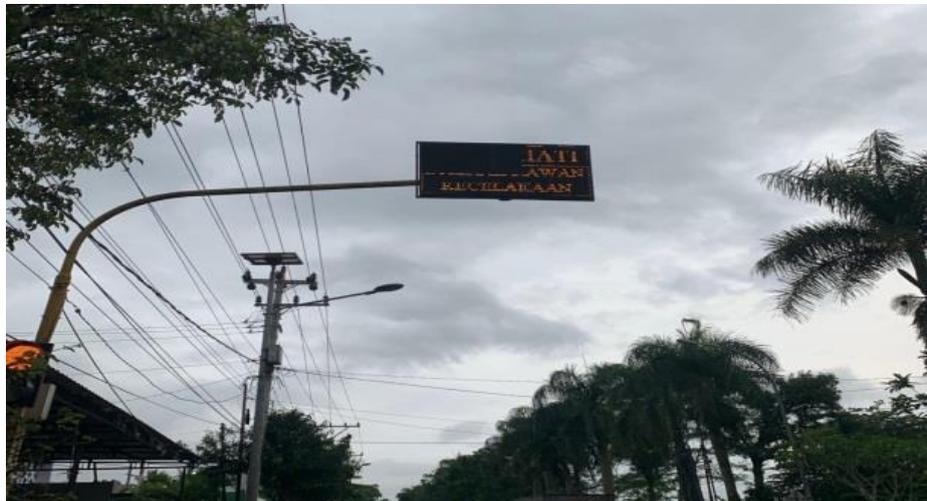
**Gambar II. 6** Kondisi Rambu

Pada umumnya sebagian rambu dalam kondisi baik namun ada beberapa rambu yang sudah pudar sehingga di butuhkan perawatan secara berkala agar pengguna jalan dapat memperhatikan rambu lalu lintas dengan baik.

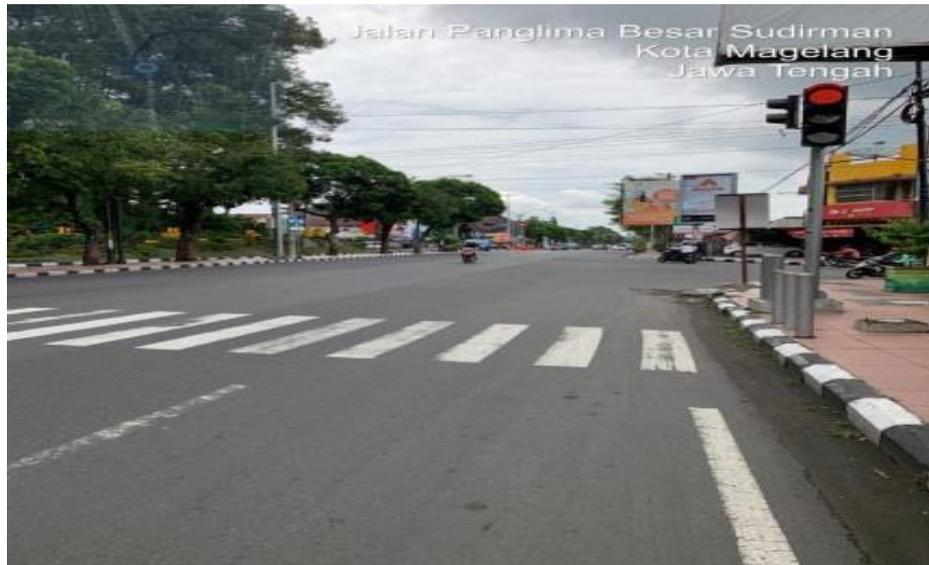
**Gambar II. 7** Kondisi Marka

Marka dalam kondisi cukup baik meskipun ada beberapa yang memudar. Hal ini disebabkan jalan yang ramai di lalui pengendara, faktor alam seperti hujan, dan juga kurangnya perawatan.

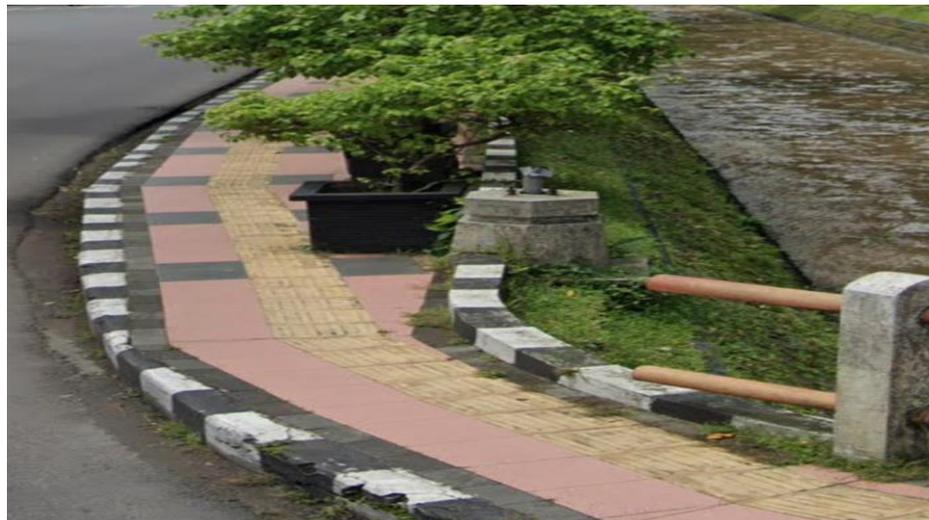
**Gambar II. 8** Kondisi Drainase Dan Bahu Jalan

Kondisi drainase sudah cukup baik, namun untuk bahu jalan diperlukan adanya pelebaran sehingga apabila terdapat kendaraan yang mengalami kerusakan atau dalam kondisi darurat dapat berhenti di bagian bahu jalan dan tidak mengganggu kendaraan lain.

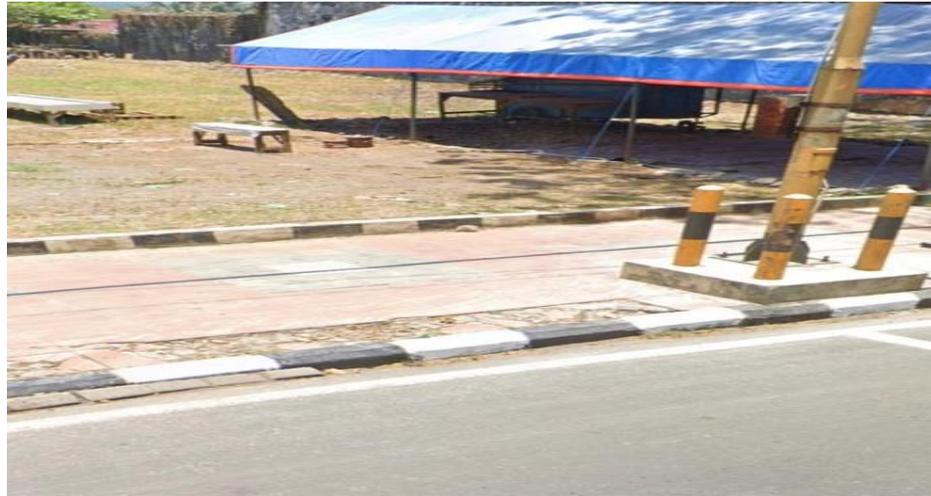
**Gambar II. 9** Kondisi Fasilitas Pejalan Kaki

Sudah tersedia fasilitas pejalan kaki, terdapat juga jalur pejalan kaki untuk disabilitas sehingga membantu pengguna jalan dengan kebutuhan khusus.

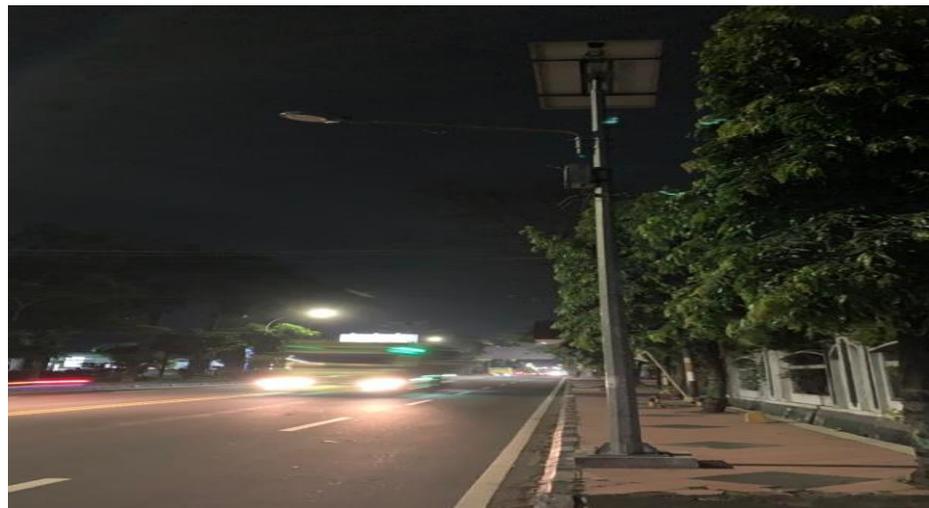
**Gambar II. 10** Kondisi Fasilitas Penerangan Jalan

Pada kondisi malam hari sangat di butuhkan lampu penerangan jalan untuk membantu penglihatan pengendara, namun Ada beberapa lampu penerangan jalan yang mati hal ini dapat membahayakan pengguna jalan, dan dapat meningkatkan resiko terjadinya kecelakaan.
