## **BAB II**

### **GAMBARAN UMUM**

### 2.2.1 Jl. Raya jatiwangi-Tonjong

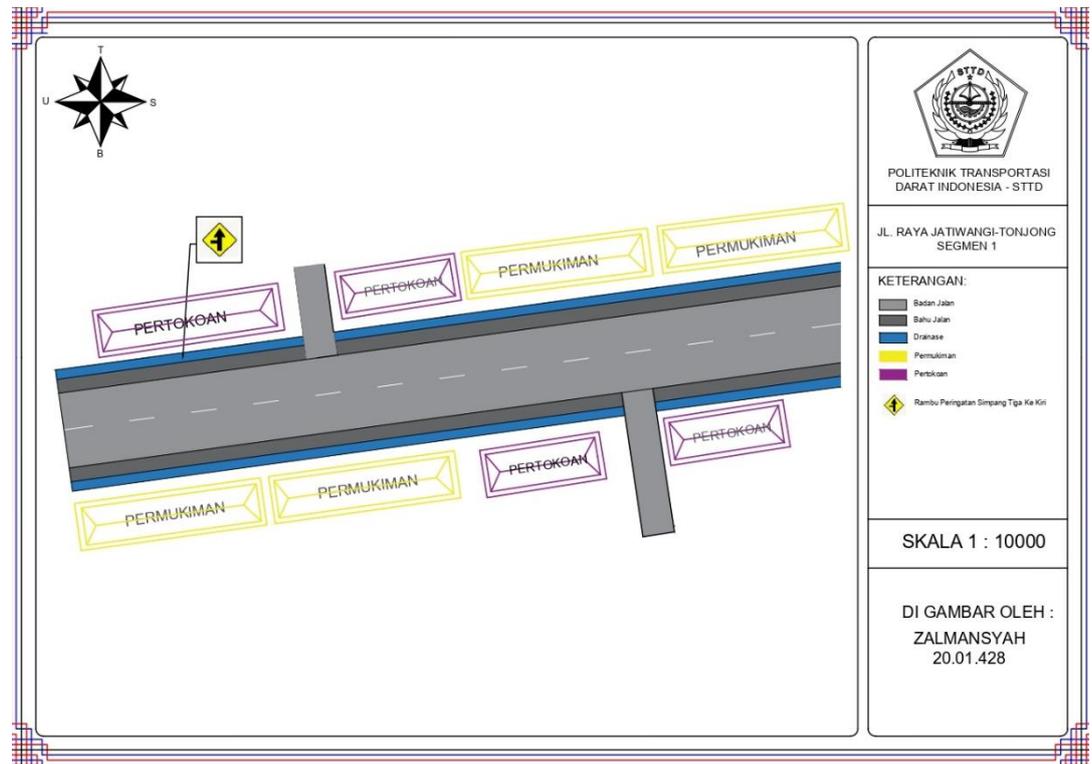
**Gambar II. 5** Peta Keadaan Eksisting Jl. Raya Jatiwangi-Tonjong Segmen 1

Ruas Jl. Raya Jatiwangi-Tonjong segmen 1 memiliki panjang 500 m, kondisi jalan yang lurus membuat pengendara cenderung membawa kendaraan dengan kecepatan tinggi. Dengan kondisi fasilitas jalan yang belum lengkap sehingga dapat membahayakan pengguna jalan.

Tata guna lahan pada Jl. Raya Jatiwangi-Tonjong segmen 1 didominasi oleh wilayah permukiman dan juga terdapat pertokoan yang menyebabkan banyaknya aktivitas masyarakat yang keluar masuk, sehingga dapat menimbulkan terjadinya kecelakaan lalu lintas.

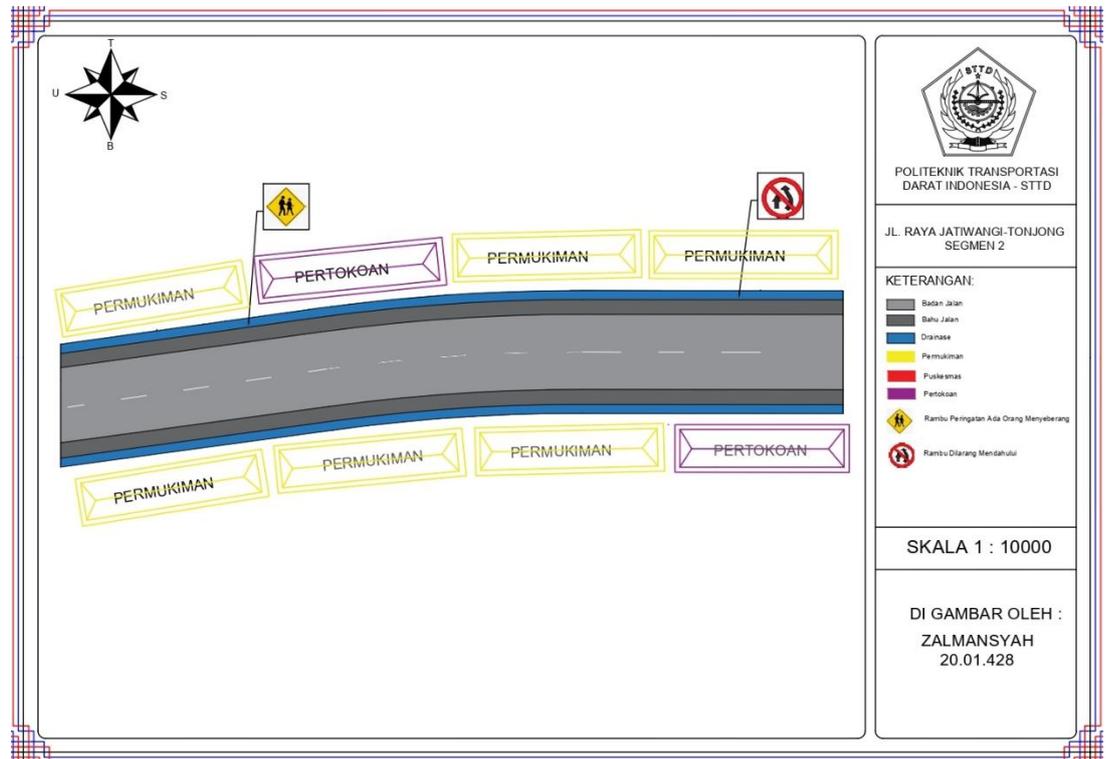
**Gambar II. 6** Peta Keadaan Eksisting Jl. Raya Jatiwangi-Tonjong Segmen 2

Ruas Jl. Raya Jatiwangi-Tonjong segmen 2 memiliki panjang 500 m, kondisi jalan yang lurus membuat pengendara cenderung membawa kendaraan dengan kecepatan tinggi. Dengan kondisi fasilitas jalan yang belum lengkap sehingga dapat membahayakan pengguna jalan.

Tata guna lahan pada Jl. Raya Jatiwangi-Tonjong segmen 2 didominasi oleh wilayah permukiman dan juga terdapat pertokoan yang menyebabkan banyaknya aktivitas yang menyebabkan pergerakan orang dan barang yang keluar masuk, sehingga dapat menimbulkan terjadinya kecelakaan lalu lintas.

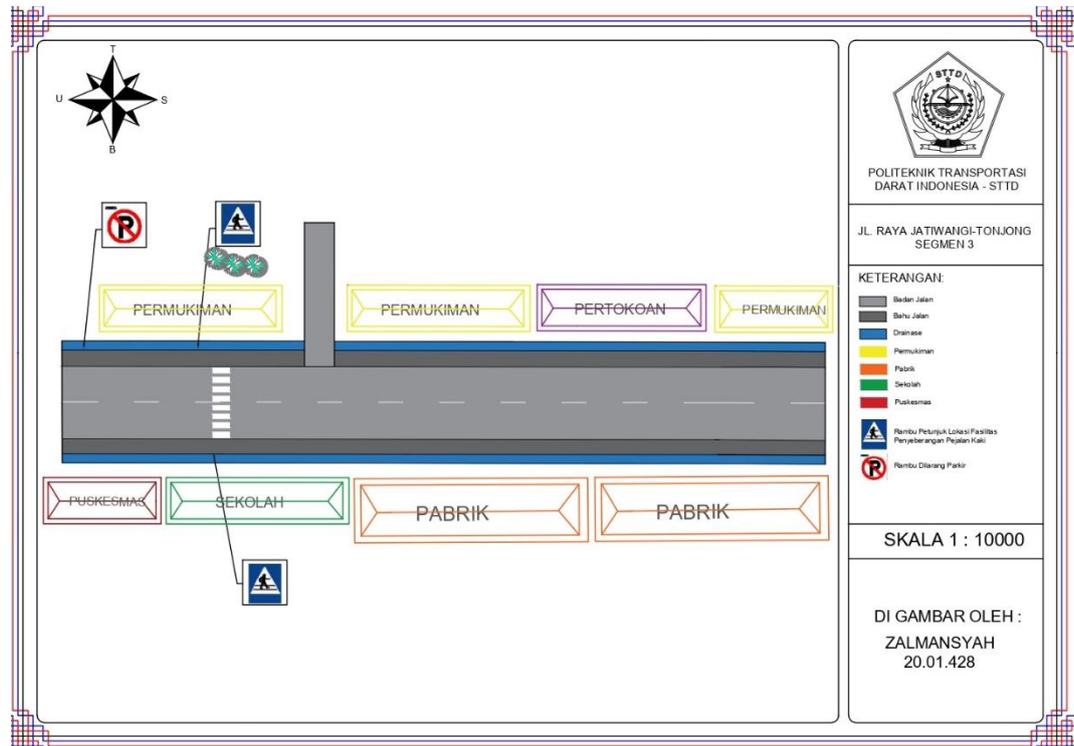
**Gambar II. 7** Peta Keadaan Eksisting Jl. Raya Jatiwangi-Tonjong Segmen 3

Ruas Jl. Raya Jatiwangi-Tonjong segmen 3 memiliki panjang 500 m, kondisi jalan yang lurus membuat pengendara cenderung membawa kendaraan dengan kecepatan tinggi. Dengan kondisi fasilitas jalan yang belum lengkap sehingga dapat membahayakan pengguna jalan.

Tata guna lahan pada Jl. Raya Jatiwangi-Tonjong segmen 3 ini berupa wilayah permukiman, pabrik, sekolah dan juga terdapat puskesmas yang menimbulkan banyaknya aktivitas yang menyebabkan pergerakan orang dan barang yang keluar masuk, sehingga dapat menimbulkan terjadinya kecelakaan lalu lintas.

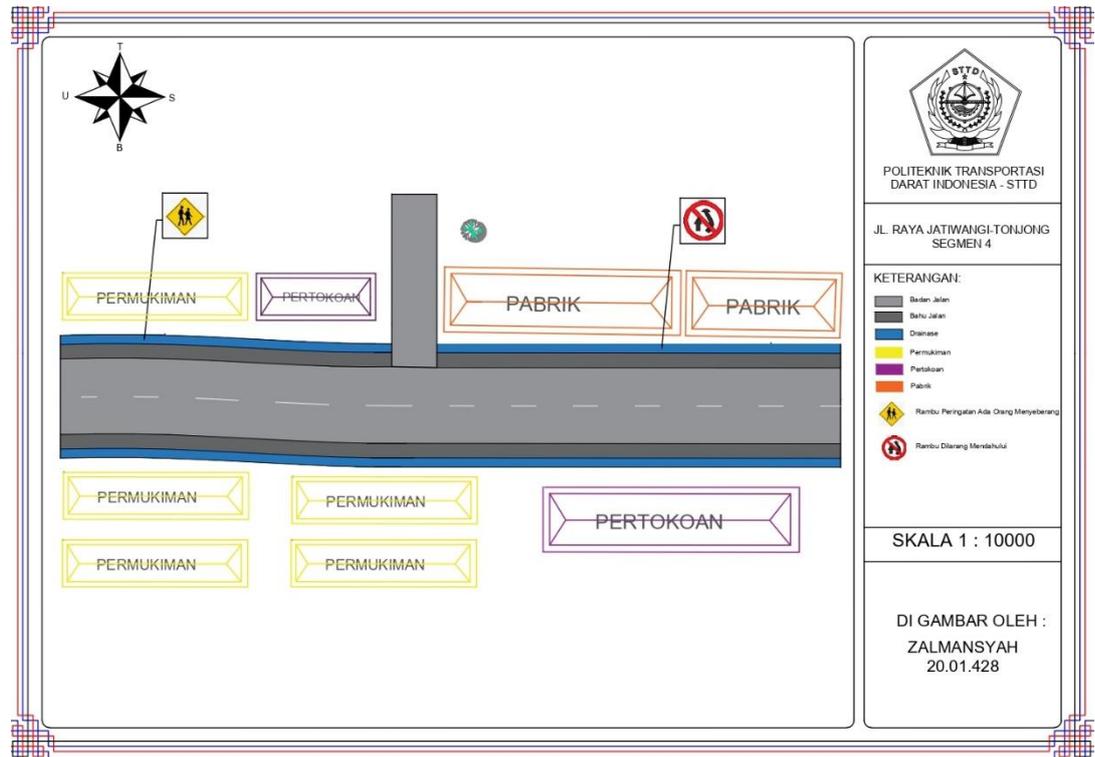
**Gambar II. 8** Peta Keadaan Eksisting Jl. Raya Jatiwangi-Tonjong Segmen 4

Ruas Jl. Raya Jatiwangi-Tonjong segmen 4 memiliki panjang 500 m, kondisi jalan yang lurus membuat pengendara cenderung membawa kendaraan dengan kecepatan tinggi. Dengan kondisi fasilitas jalan yang belum lengkap sehingga dapat membahayakan pengguna jalan.

Tata guna lahan pada Jl. Raya Jatiwangi-Tonjong segmen 4 ini berupa wilayah permukiman, pabrik dan juga terdapat pertokoan yang menimbulkan banyaknya aktivitas yang menyebabkan pergerakan orang dan barang yang keluar masuk, sehingga dapat menimbulkan terjadinya kecelakaan lalu lintas.

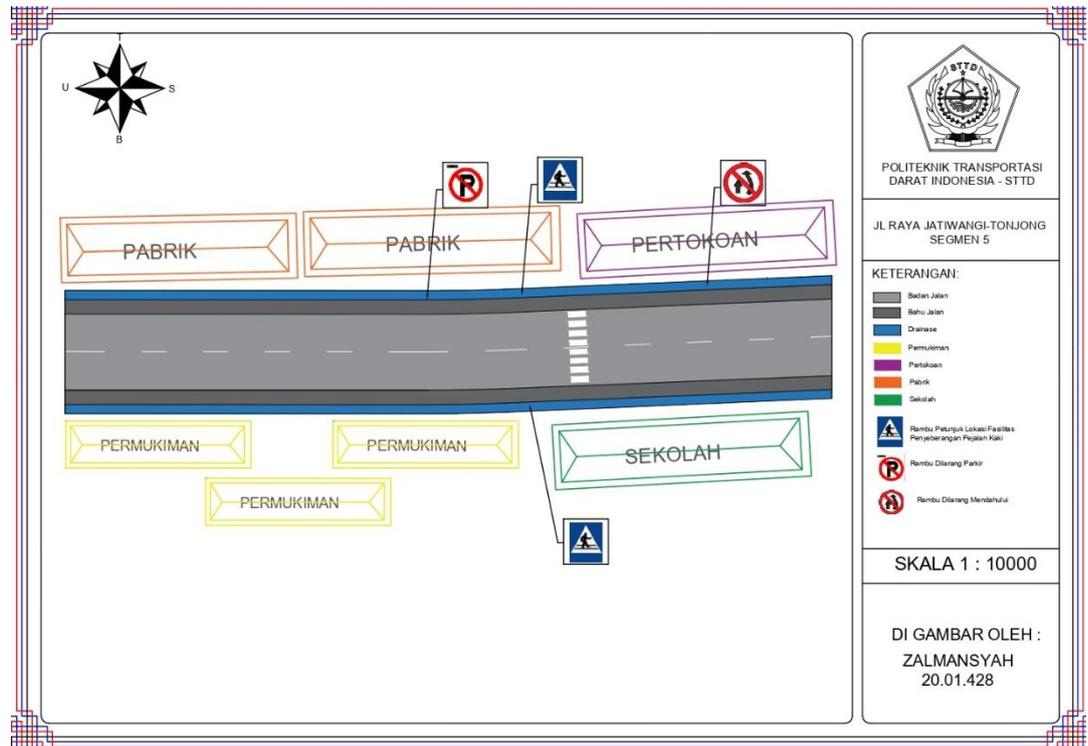
**Gambar II. 9** Peta Keadaan Eksisting Jl. Raya Jatiwangi-Tonjong Segmen 5

Ruas Jl. Raya Jatiwangi-Tonjong segmen 5 memiliki panjang 500 m, kondisi jalan yang lurus membuat pengendara cenderung membawa kendaraan dengan kecepatan tinggi. Dengan kondisi fasilitas jalan yang belum lengkap sehingga dapat membahayakan pengguna jalan.

Tata guna lahan pada Jl. Raya Jatiwangi-Tonjong segmen 5 ini berupa wilayah permukiman, pertokoan, pabrik dan juga terdapat sekolah yang menimbulkan banyaknya aktivitas yang menyebabkan pergerakan orang dan barang yang keluar masuk, sehingga dapat menimbulkan terjadinya kecelakaan lalu lintas.

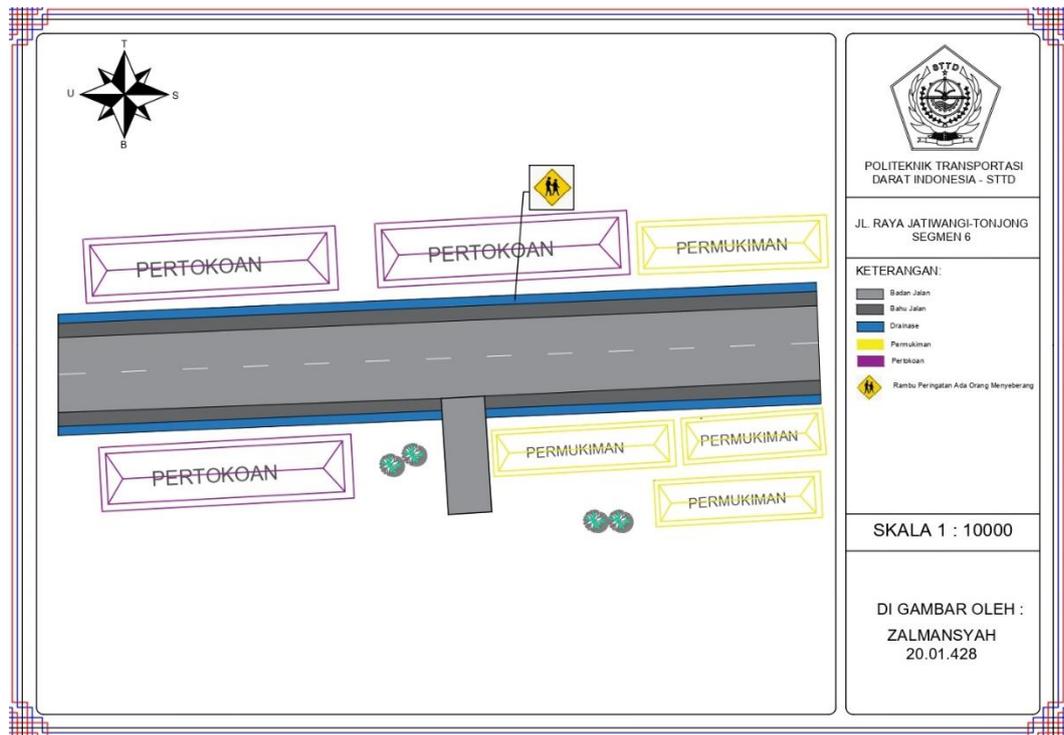
**Gambar II. 10** Peta Keadaan Eksisting Jl. Raya Jatiwangi-Tonjong Segmen 6

Ruas Jl. Raya Jatiwangi-Tonjong segmen 6 memiliki panjang 500 m, kondisi jalan yang lurus membuat pengendara cenderung membawa kendaraan dengan kecepatan tinggi. Dengan kondisi fasilitas jalan yang belum lengkap sehingga dapat membahayakan pengguna jalan.

Tata guna lahan pada Jl. Raya Jatiwangi-Tonjong segmen 6 ini berupa wilayah permukiman dan pertokoan yang menimbulkan banyaknya aktivitas yang menyebabkan pergerakan orang dan barang yang keluar masuk, sehingga dapat menimbulkan terjadinya kecelakaan lalu lintas.
