## **BAB II**

### **GAMBARAN UMUM**

## 2.2 Kondisi Wilayah Kajian

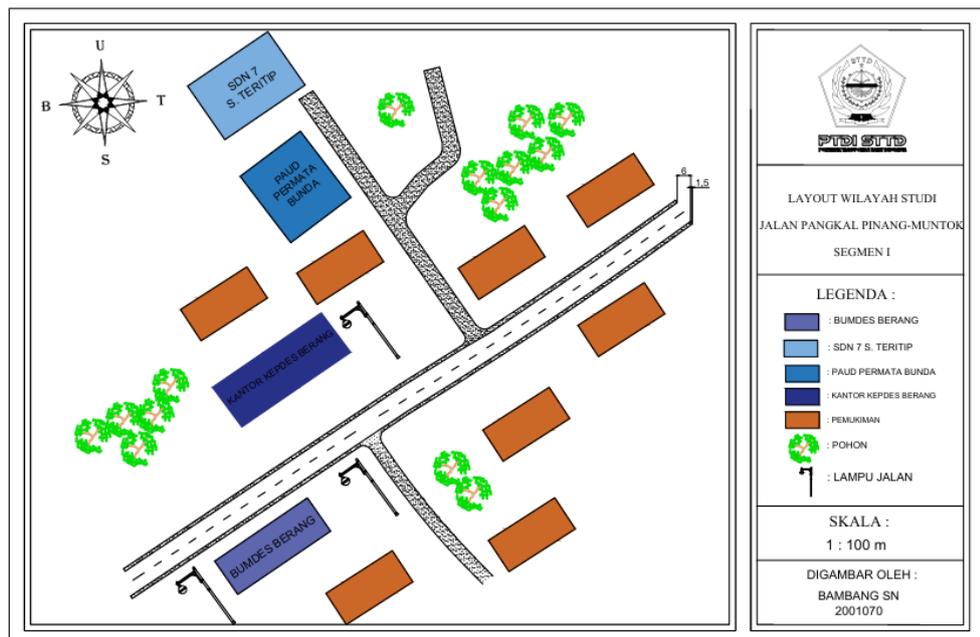
**Gambar II. 5** Segmen 1

Panjang Jalan Pangkal Pinang - Muntok segmen 1 adalah 300 Meter, dapat dilihat pada segmen ini tidak memiliki rambu sama sekali sehingga jalan ini dapat menyebabkan kecelakaan lalu lintas dan sangat sulit bagi pengendara dalam memahami kondisi jalan. Segmen ini memiliki tata guna

lahan berupa sekolah, kantor desa, dan perumahan. Kondisi lampu penerangan jalan (LPJ) pada jalan ini mati dan redup.

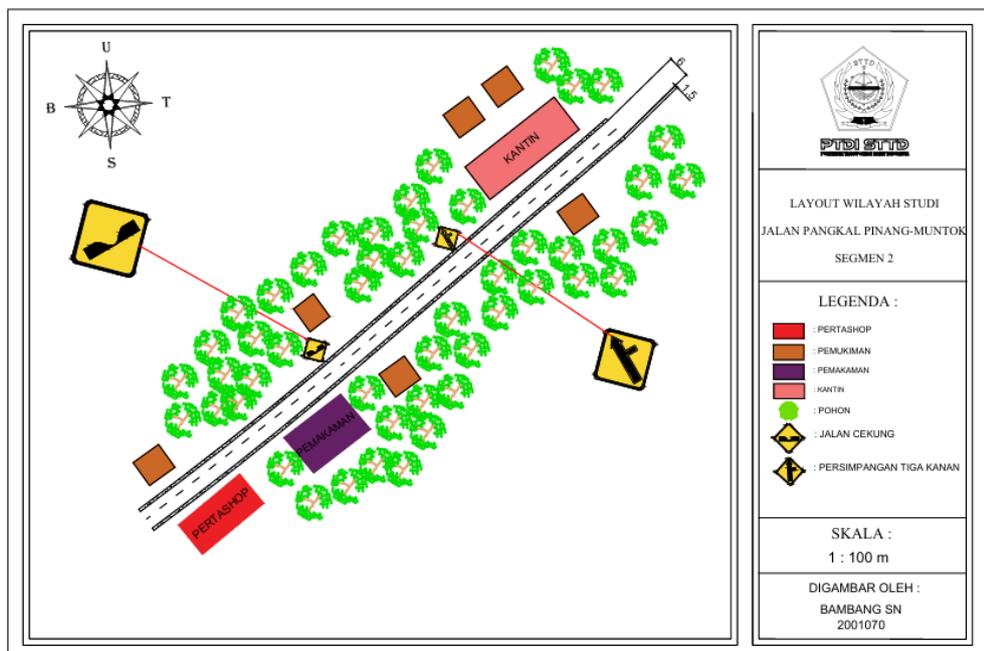
**Gambar II. 7** Segmen 2

Panjang Jalan Pangkal Pinang - Muntok segmen 2 adalah 300 Meter, kondisi *eksisting* pada segmen ini adalah jalannya yang cekung, ada kantin tempat istirahat sopir yang melakukan perjalanan jauh, dan *pertashop*. Tata guna lahan pada segmen 2 ini pemukiman dan kebanyakan didominasi oleh pepohonan .

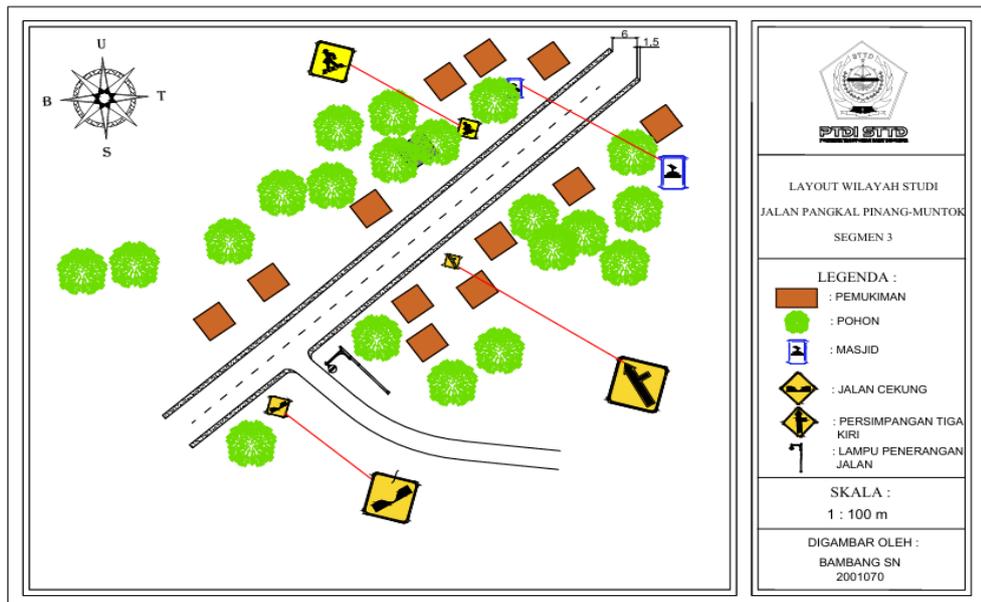
**Gambar II. 9** Segmen 3

Panjang Jalan Pangkal Pinang – Muntok segmen 3 adalah 300 Meter, pada segmen 3 ini terdapat persimpangan yang juga pernah memakan korban jiwa, rambu yang ditutupi pohon dan lampu penerangan jalan (LPJ) menambah potensi bahaya di area persimpangan ini. Untuk kondisi tata guna lahan di segmen 3 ini banyak dipenuhi pemukiman.

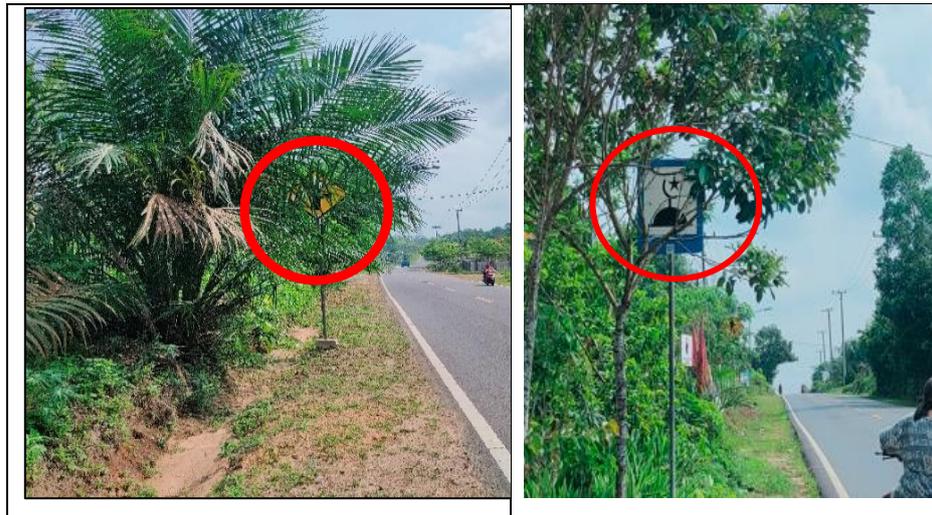
**Gambar II. 11** Kondisi Rambu

Kondisi rambu pada Jalan Pangkal Pinang – Muntok Km 38 – 38,9 ditutupi oleh daun pepohonan yang tumbuh di sekitar sisi jalan. Hal ini dapat menyebabkan terganggunya pandangan pengendara dalam melihat rambu petunjuk maupun larangan pada Jalan Desa Berang ini.

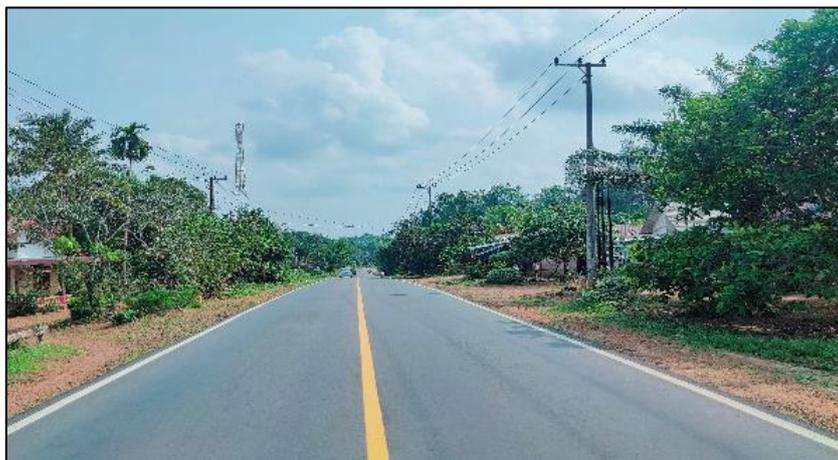
**Gambar II. 12** Kondisi Marka

Kondisi marka Jalan Pangkal Pinang – Muntok Km 38 – 38,9 dalam keadaan baik dan berfungsi sebagaimana mestinya. Tapi masih ada di beberapa titik yg warnanya sudah pudar dan ditutupi oleh tanah.

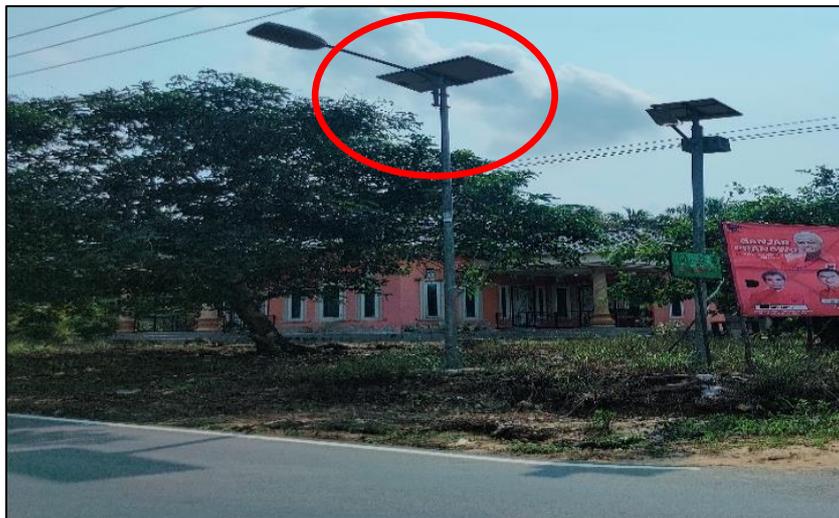
**Gambar II. 14** Kondisi Penerangan Jalan

Penerangan jalan pada Jalan Pangkalpinang-Muntok Km Km 38 – 38,9 kondisinya dalam keadaan mati. Penerangan jalan pada jalan ini jumlahnya ada 4, akan tetapi semuanya dalam kondisi mati dan perlunya pembaharuan sehingga pada malam hari penerangan jalan pada Jalan Pangkalpinang-Muntok Km Km 38 – 38,9 dapat terlihat dengan jelas dan mengurangi potensi kecelakaan yang disebabkan oleh jalan yang tidak memiliki cahaya.

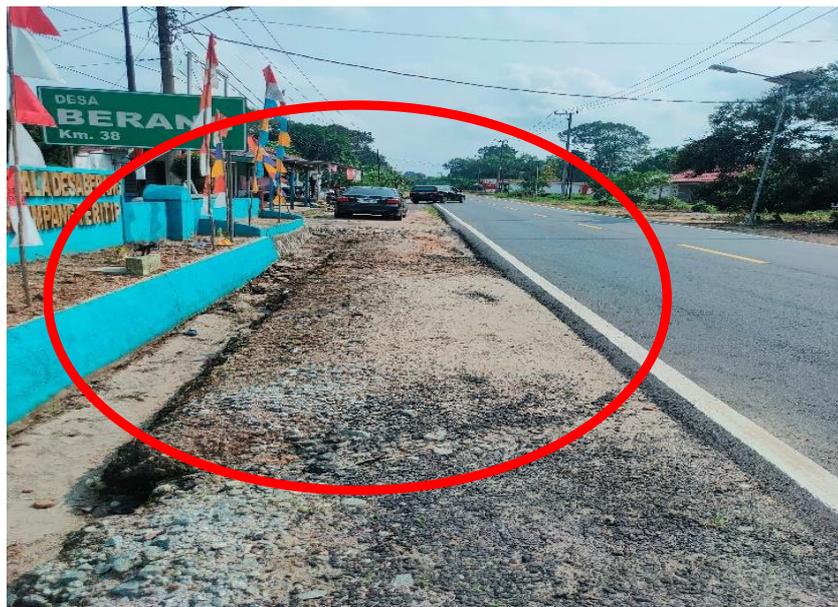
**Gambar II. 15** Kondisi Pejalan Kaki dan Drainase

Kondisi fasilitas pejalan kaki dan drainase jalan pada Jalan Pangkalpinang - Muntok Km 38 – 38,9 ini buruk sehingga perlu dilakukan perbaikan agar jalan memenuhi standar teknis keselamatan jalan.
