BAB II

GAMBARAN UMUM

Berdasarkan ruang lingkup yang dikaji Jalan Ring Road Barat Km 2 - Km 3,5 merupakan salah satu ruas jalan di Kecamatan Manguharjo, Kota Madiun. Ruas jalan ini termasuk dalam fungsi jalan arteri primer dengan status jalan nasional. Jalan ini merupakan jalur perlintasan yang digunakan sebagai akses penghubung dari arah Surabaya menuju Magetan, Ngawi, Solo, serta arah sebaliknya.

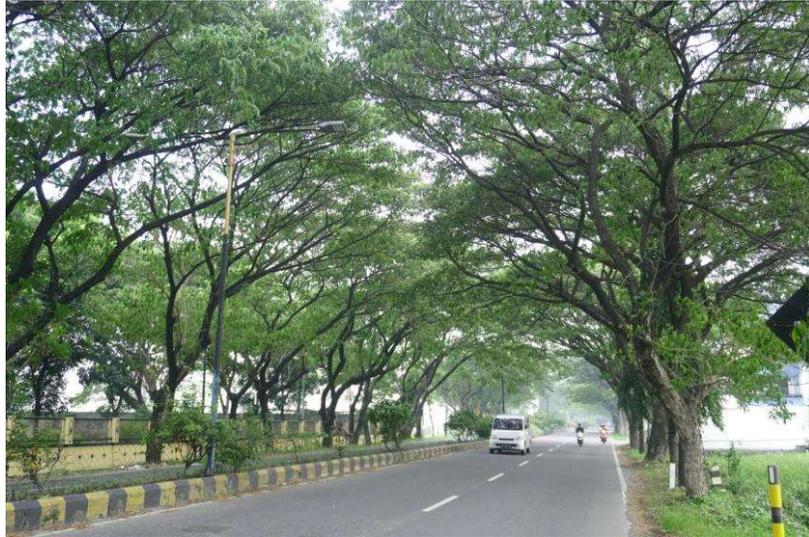
Jalan Ring Road Barat Km 2 - Km 3,5 merupakan dengan status jalan nasional dan fungsi jalan arteri. Jalan Ring Road Barat Km 2 - Km 3,5 memiliki lebar total lajur 14,5 m. Tipe Jalan Ring Road Barat Km 2 - Km 3,5 yaitu 4/2 T dengan sistem dua arah menggunakan sistem perkerasan aspal, geometrik pada jalan ini cenderung lurus, sehingga potensi adanya kecelakaan pada ruas jalan ini karena para pengendara berkecepatan tinggi.

Gambar II. 4 Ruas Jalan Ring Road Barat Km 2 – Km 3,5

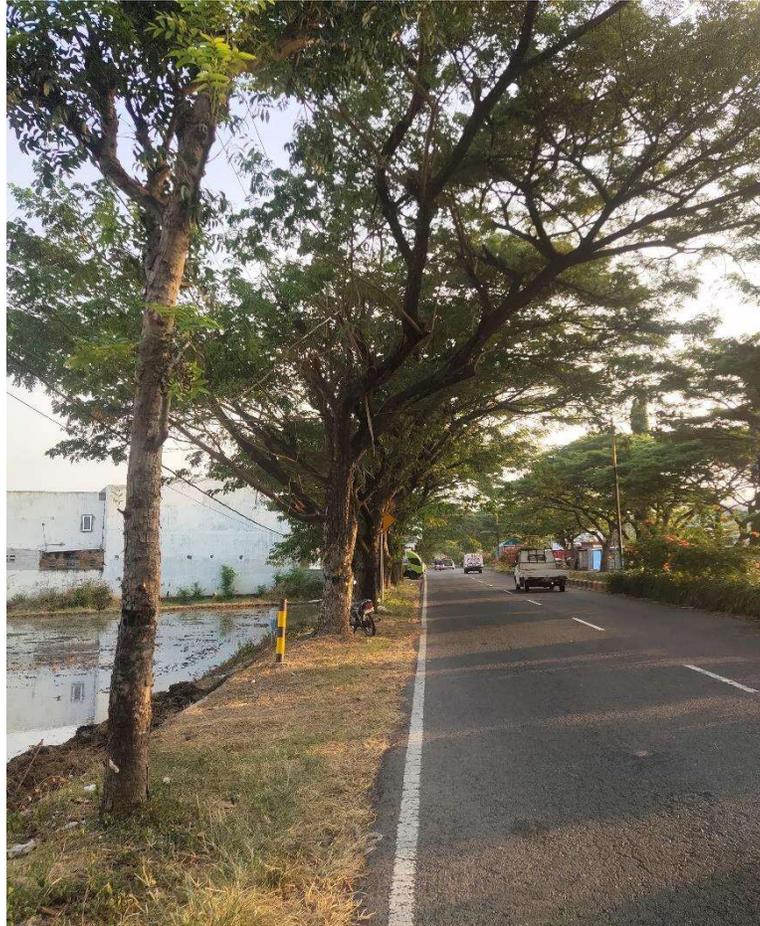
Pada ruas Jalan Ring Road Barat Km 2 – Km 3,5 memiliki kondisi rambu yang belum sepenuhnya lengkap seperti rambu batas kecepatan, rambu peringatan rawan kecelakaan, dan rambu hati-hati. Selain itu terdapat rambu dengan kondisi yang tertutup dengan pohon sehingga tidak terlihat oleh pengguna jalan.

Gambar II. 5 Kondisi Rambu Yang Tertutup Pohon Pada Ruas Jalan Ring Road Barat Km 2 – Km 3,5

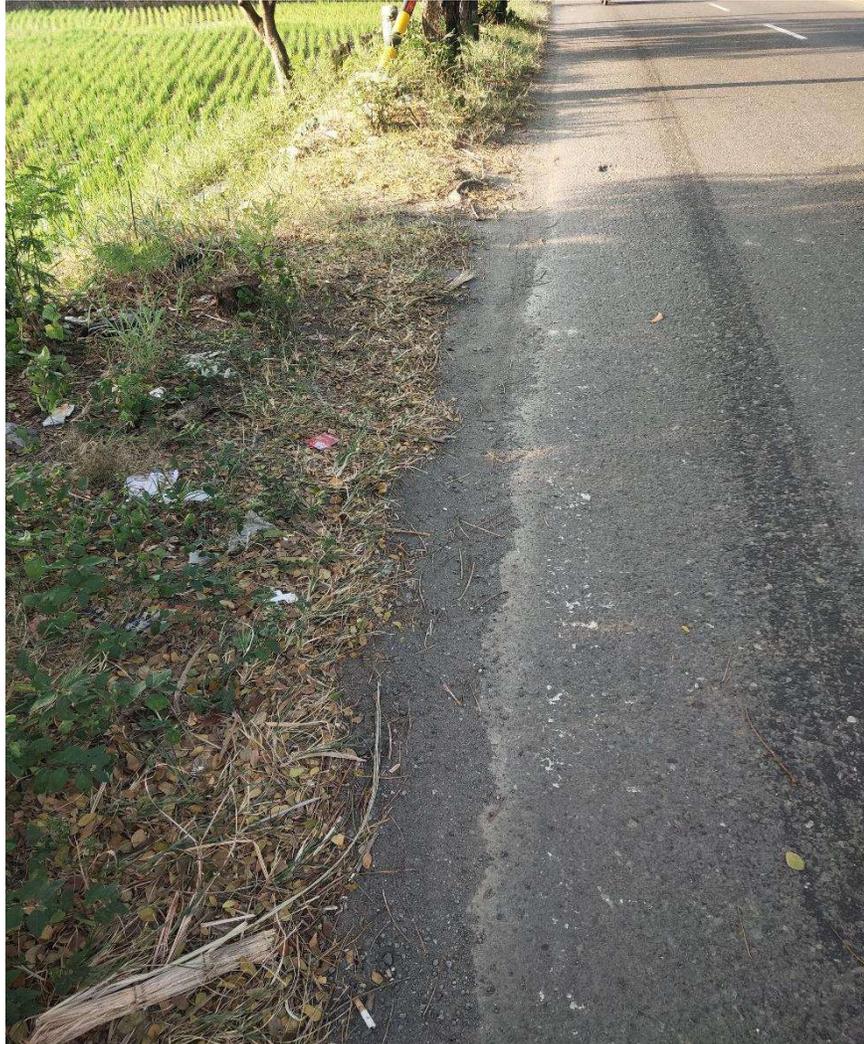
Marka pada ruas Jalan Ring Road Barat Km 2 – Km 3,5 sudah cukup baik, tetapi untuk di beberapa titik terdapat marka yang sudah mulai memudar dan perlu adanya pengecatan ulang agar marka tersebut terlihat dengan standar yang telah ditentukan.

Gambar II. 6 Kondisi Marka Yang Pudar Pada Ruas Jalan Ring Road Barat Km 2 – Km 3,5
