BAB II GAMBARAN UMUM

2.1 Kondisi Transportasi

2.2 Kondisi Wilayah Kajian

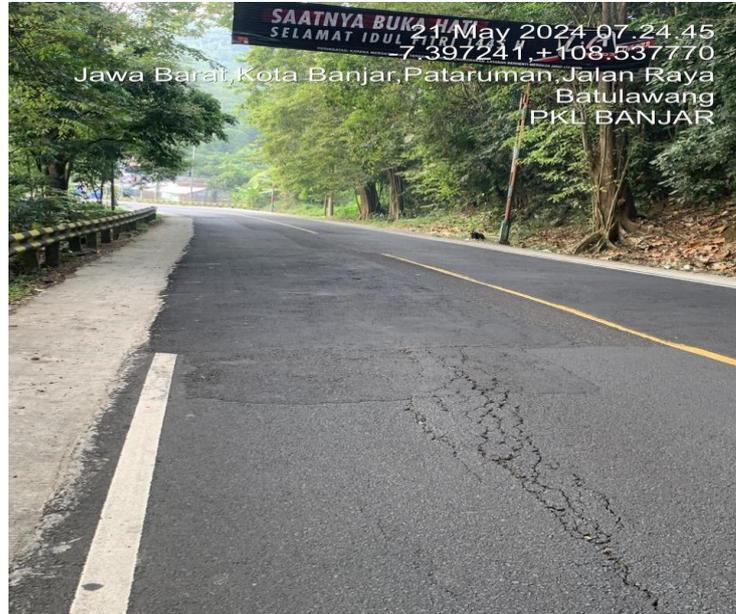
Gambar II. 5 Kondisi Perkerasan Jalan Raya Batu Lawang

Pada gambar II.5 dapat dilihat kondisi perkerasan jalan yang penuh dengan tambalan tidak rata dan retakan aspal tentunya akan membahayakan pengguna jalan yang melintas, maka perlu adanya perbaikan terhadap jalan Raya Batu Lawang sehingga pengguna kendaraan bermotor merasa aman dan nyaman saat hendak melintasi jalan tersebut.

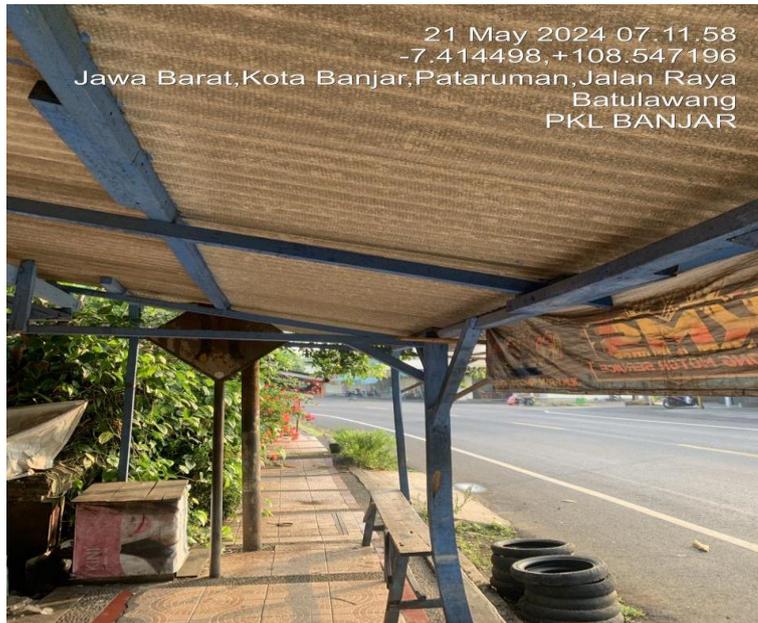
Gambar II. 6 Kondisi Rambu Pada Jalan Raya Batu Lawang Kota Banjar

Pada gambar II. 6 kondisi rambu pada ruas jalan raya batu lawang di titik ini terhalang dengan bengkel milik masyarakat yang menutupi rambu sehingga pengguna kendaraan bermotor tidak bisa melihat rambu tersebut.

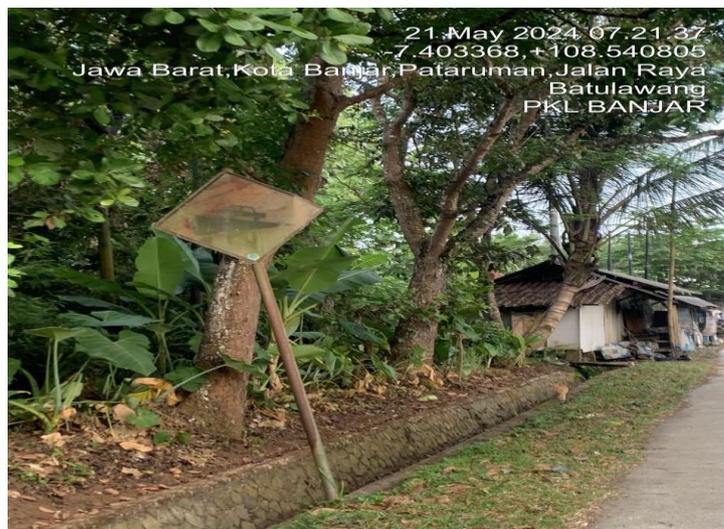
Gambar II. 7 Kondisi Rambu Pada Jalan Raya Batu Lawang

Pada Gambar II. 7 kondisi Rambu pada ruas jalan Raya Batu Lawang di titik ini rusak berat dimana tiang rambu yang sudah

miring dan simbol rambu yang sudah memudar sehingga harus adanya perbaikan.

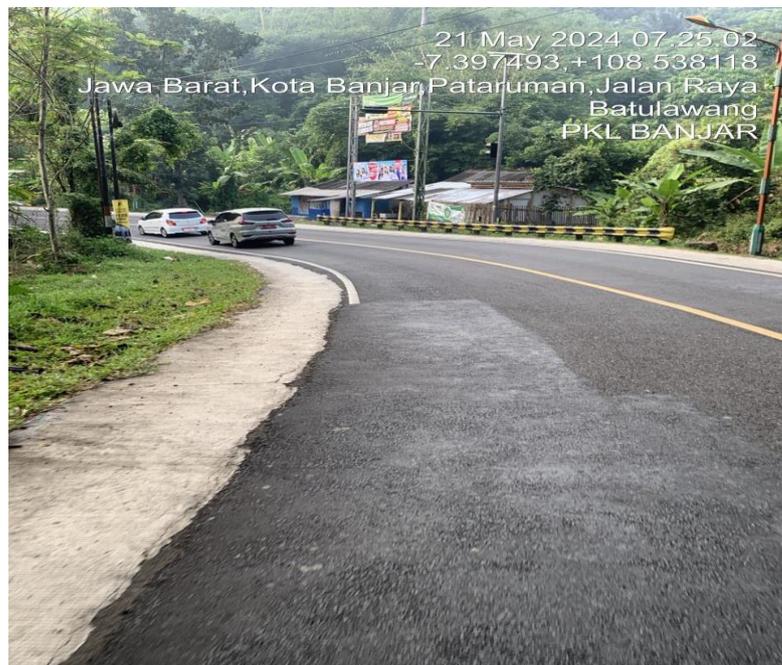
Gambar II. 8 Kondisi marka Ruas Jalan Raya Batu Lawang

Pada gambar II.8 dapat dilihat kondisi marka di ruas Jalan Raya Batu Lawang di titik ini terlihat marka bahu jalan yang hilang akibat tambalan aspal yang menutupi marka tersebut, sehingga perlu adanya perencanaan pembaruan pembuatan marka.

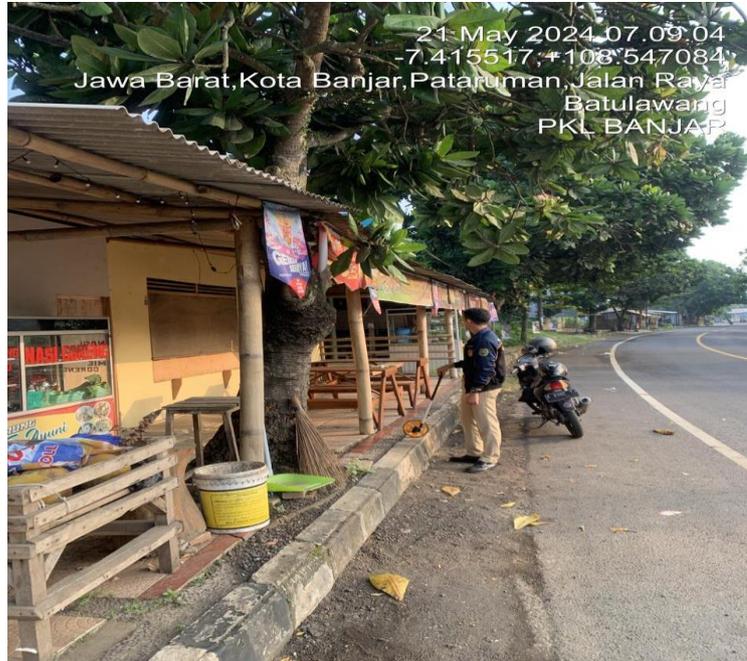
Gambar II. 9 Kondisi Trotoar di Ruas Jalan Raya Batu Lawang

Pada gambar II. 9 Kondisi yang ada di ruas Jalan Raya Batu Lawang trotoar yang digunakan untuk aktivitas berdagang oleh masyarakat sehingga men

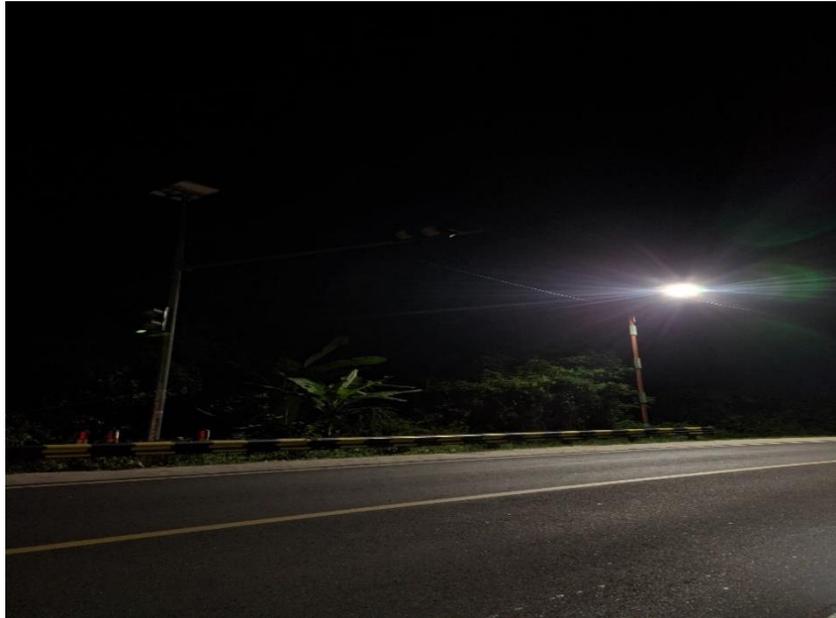
Gambar II. 10 Kondisi Lampu Penerang Jalan Saat Malam Hari

Pada gambar I0. Dapat terlihat kondisi penerangan di ruas Jalan Raya Batu Lawang yang kurang pada saat malam hari, tentunya membahayakan bagi pengguna jalan maka perlunya perbaikan serta penambahan terhadap kondisi penerangan jalan di ruas Jalan Raya Batu Lawang.
