## **BAB II**

### **GAMBARAN UMUM**

## **2.2 Kondisi Wilayah Kajian**

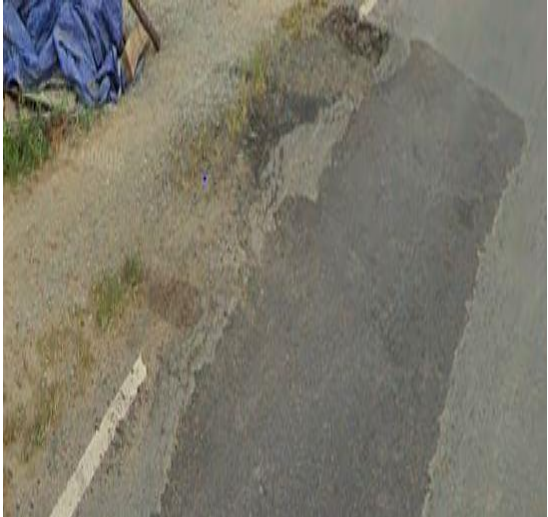
| No | Foto Kondisi | Keterangan |
|---|---|---|
| 1 | | <p>Kondisi Jalan Jalan Soekarno Hatta Km 19 – Km 23 yang berlubang pada beberapa titik.</p> |

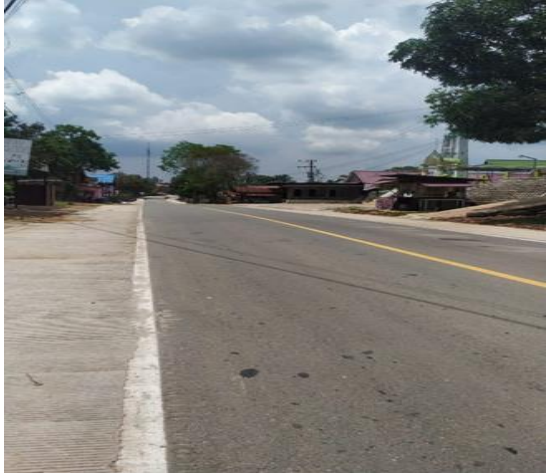
| No | Foto Kondisi | Keterangan |
|---|---|---|
| 2 | | <p>Kondisi Jalan Soekarno Hatta Km 19 – Km 23 yang pada beberapa titik masih ada yang bergelombang.</p> |

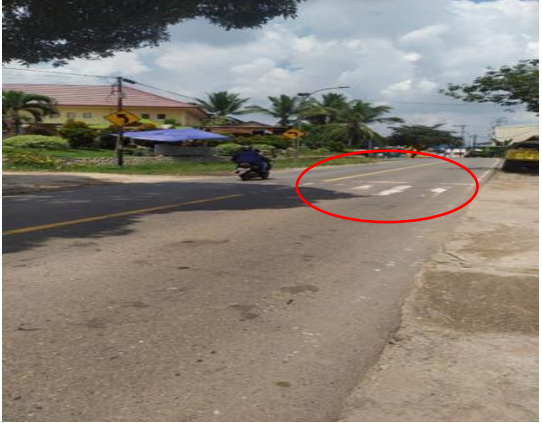
| No | Foto Kondisi | Keterangan |
|---|---|---|
| 3 | | <p>Marka pada Jalan Soekarno Hatta Km 19 – Km 23 yang sudah mulai pudar dan ada yang sudah menghilang.</p> |

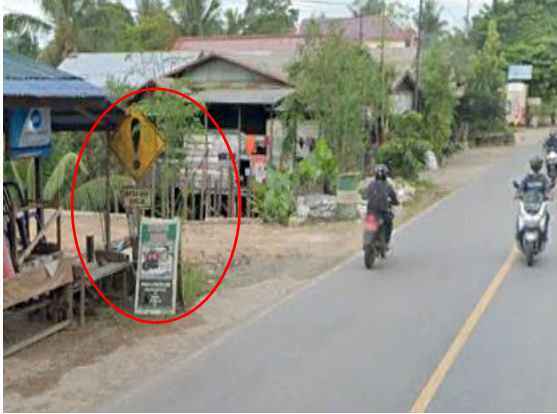
| No | Foto Kondisi | Keterangan |
|---|---|---|
| 4 | | <p>Kondisi rambu yang terhalang di Jalan Soekarno Hatta Km 19 – Km 23 .</p> |

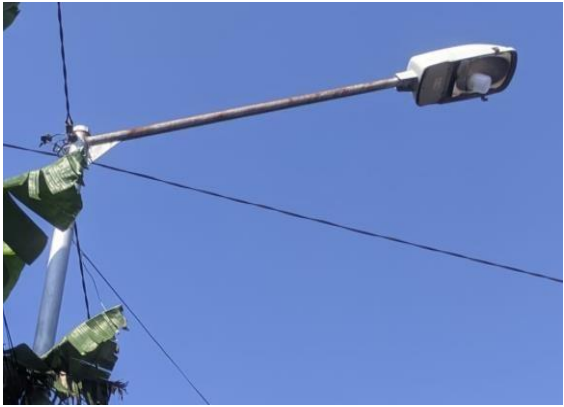
| 5 | | <p>Kondisi penerangan jalan umum yang sudah tidak berfungsi atau rusak pada beberapa titik Jalan Soekarno Hatta Km 19 – Km 23.</p> |

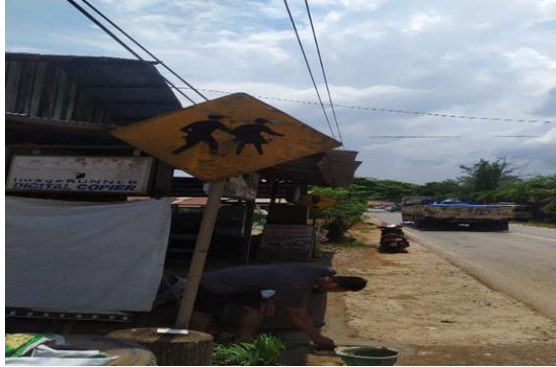
| 6 | | <p>Kondisi fasilitas pejalan kaki yang tidak sesuai pada Jalan Soekarno Hatta Km 19 – Km 23.</p> |
