BAB II

GAMBARAN UMUM

Ruas jalan Kota Agung – Bengkunt (segmen 1) merupakan ruas jalan dengan status jalan nasional dan fungsi jalan arteri. Jalan ini memiliki arus lalu lintas yang cukup tinggi karena dilihat merupakan satu satunya akses jalan yang mudah dilewati serta menghubungkan Kecamatan Kota Agung menuju ke Kecamatan Semaka. Jalan Kota Agung – Bengkunt (segmen 1) memiliki panjang 8,9 km dengan tipe jalan 2/2 TT, memiliki lebar efektif 6 m serta kondisi permukaan jalan menggunakan perkerasan aspal.

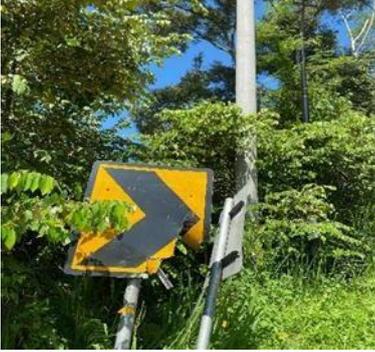
Kondisi rambu lalu lintas yang rusak dan terhalang oleh ranting pohon.
2	Marka Jalan

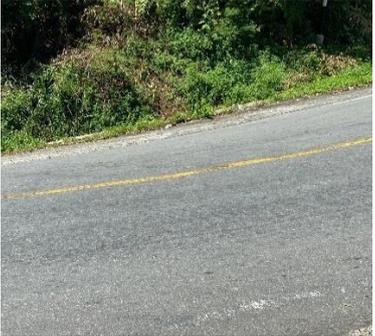
Kondisi marka jalan di beberapa titik sudah pudar.
3	Alat Penerangan Jalan

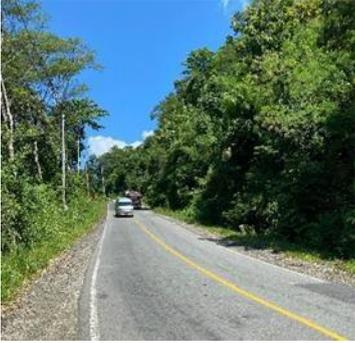
Tidaknya alat penerangan jalan, sehingga tempat gelap dan sangat beresiko bagi pengendara.
4	Kondisi Perkerasan Jalan

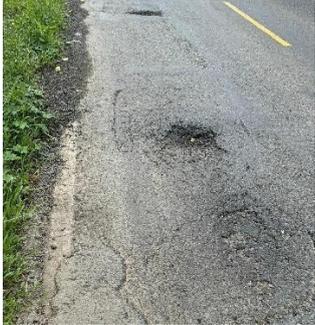
Kondisi perkerasan jalan di beberapa titik ruas jalan terdapat kerusakan dan membuat genangan pada jalan jika hujan.

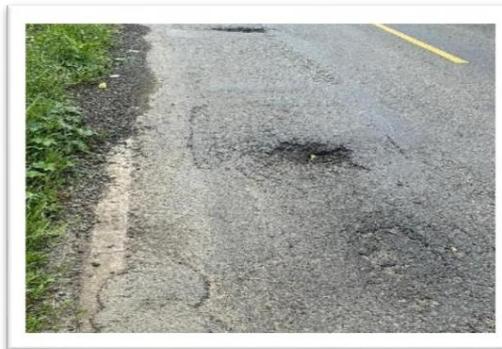
Gambar 2. 7 Jalan Yang Rusak dan Berlubang

Ditemukan kondisi jalan yang rusak dan berlubang dengan panjang 12 cm dan kedalaman lubang 2 cm. Jalan yang berlubang dapat membahayakan pengendara kendaraan dan pada saat hujan turun maka akan terdapat genangan air yang menyebabkan pengendara melewati ruas jalan tidak mengetahui jika terdapat lubang pada bagian jalan tersebut sehingga pengendara akan kehilangan kendali saat melintasi lubang tersebut pada saat menurun.

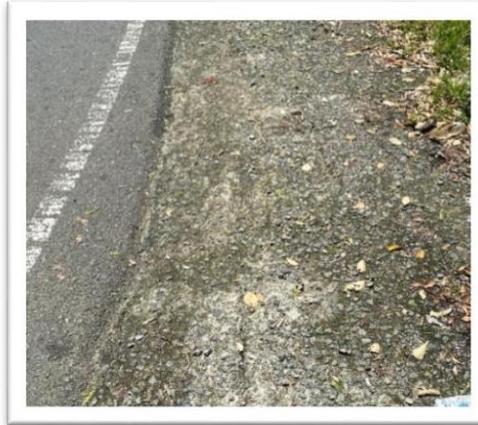
Gambar 2. 8 Kondisi Bahu Jalan

Ditemukan kondisi kerusakan pada bahu jalan yaitu kondisi perkerasan yang sudah rusak sehingga dapat menyebabkan bahaya bagi pengendara dan pengguna jalan sehingga harus dilakukan upaya perbaikan untuk membuat bahu jalan menjadi kembali baik.

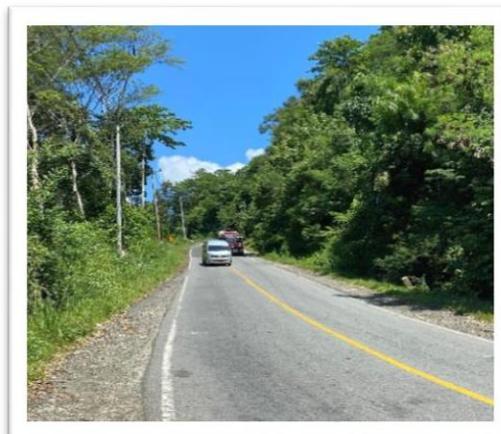
Gambar 2. 9 Tidak Adanya Alat Penerangan Jalan

Pada Ruas Jalan Kota Agung-Bengkunat (segmen 1) km 8 – km 9 tidak ada. Tentu sangat berbahaya bagi para pengendara yang melintas Ketika pada malam hari karena dapat menghalangi penglihatan.

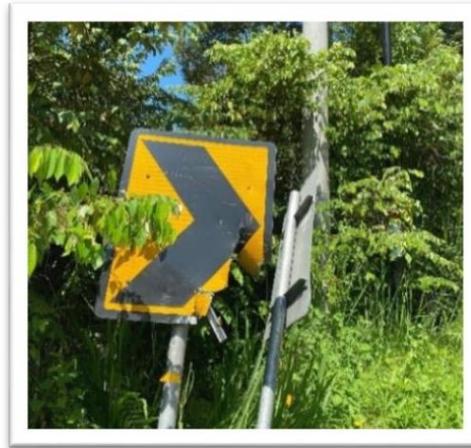
Gambar 2. 10 Kondisi Rambu

Salah satu fasilitas perlengkapan jalan yang bertugas memberikan pengguna jalan informasi, petunjuk, larangan, dan peraturan. Terdapat 1 rambu lalu lintas yang berada pada ruas Jalan Kota Agung-Bengkunat (segmen 1) km 8 – km 9 dan diantaranya dalam kondisi rusak. Ukuran rambunya yaitu 60 cm. Secara keseluruhan kondisi rambu lalu lintas di Ruas Jalan Kota Agung-Bengkunat (segmen 1) km 8 – km 9 cukup baik, tetapi satu dalam kondisi rusak, yaitu daun rambu yang terbelah.
