BAB II

GAMBARAN UMUM

2.2 Kondisi Wilayah Kajian

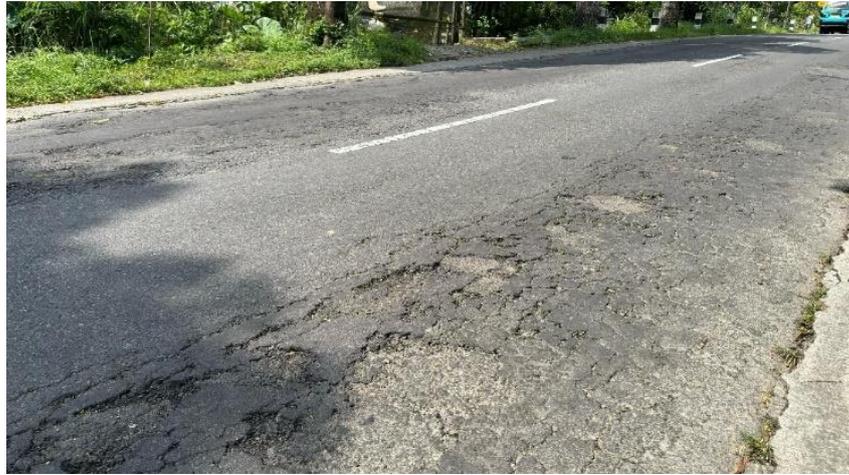
Gambar II. 11 Kondisi Perkerasan Jalan

Perkerasan jalan berupa aspal dengan kondisi yang cukup baik namun terdapat beberapa keretakan dan tambalan jalan. Kondisi jalan seperti ini dapat menyebabkan pengguna jalan kehilangan kendali saat melajukan kendaraannya dengan kondisi kecepatan cukup tinggi yang berujung pada penyebab terjadinya kecelakaan.

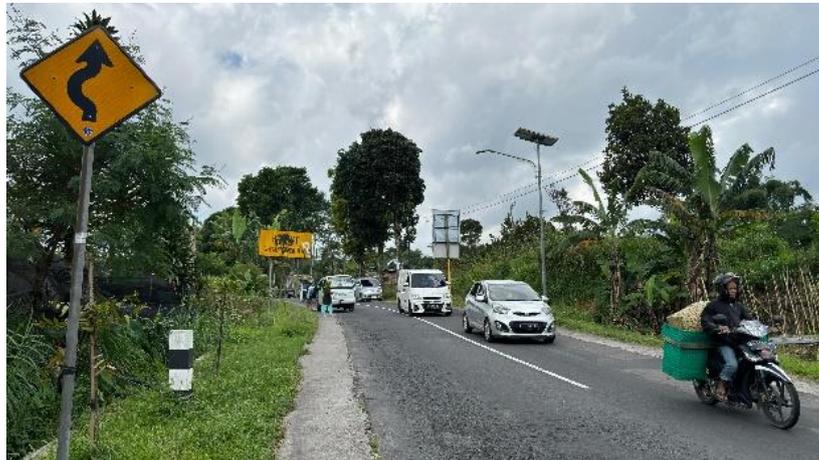
Gambar II. 12 Kondisi Rambu

Pada umumnya kondisi rambu pada ruas jalan ini mayoritas dalam kondisi baik, akan tetapi ditemukan beberapa rambu yang sudah mulai pudar dan perlu dilakukan pemeliharaan secara berkala agar rambu dapat memvisualisasikan peringatan kepada pengguna jalan yang melintasi ruas jalan ini.

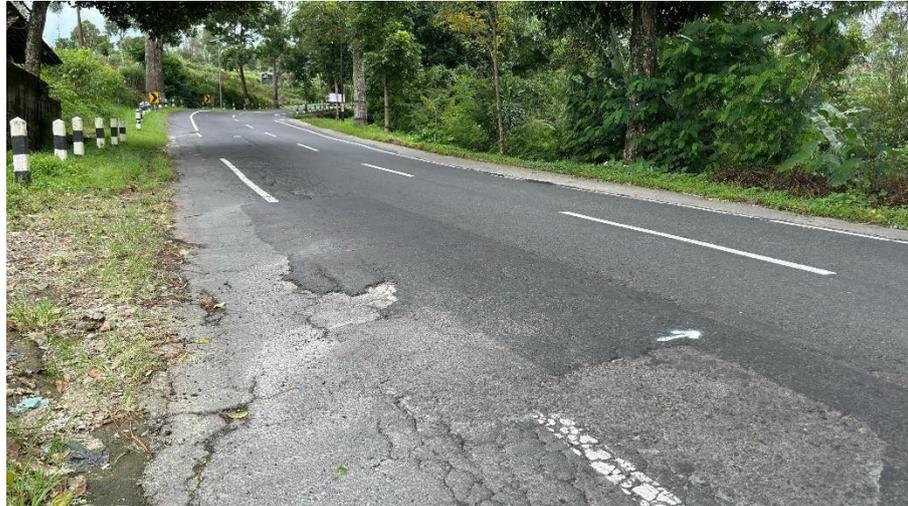
Gambar II. 13 Kondisi Marka

Kondisi marka pada ruas Jalan Magelang-Ngablak 2 dalam keadaan cukup baik meskipun masih ditemukan marka pudar pada beberapa titik ruas jalan. Hal ini disebabkan oleh tingginya mobilitas kendaraan di ruas

jalan ini, selain itu pudarnya marka juga disebabkan oleh faktor alam seperti hujan dan panas sehingga perlu dilakukan perawatan marka secara berkala.

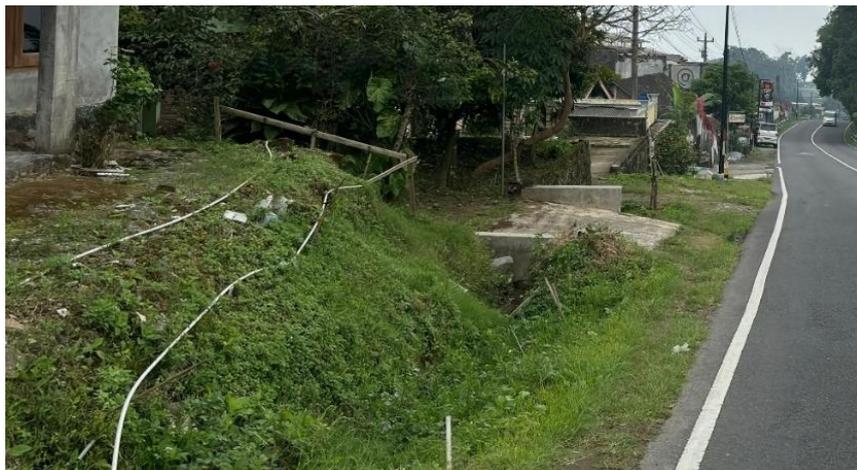
Gambar II. 14 Kondisi Drainase dan Bahu Jalan

Kondisi drainase pada ruas Jalan Magelang-Ngablak 2 berupa selokan terbuka yang berada di tepian badan jalan. Drainase yang terdapat di ruas Jalan Magelang-Ngablak berdampingan langsung dengan badan jalan sehingga hal ini cukup membahayakan bagi pengendara.

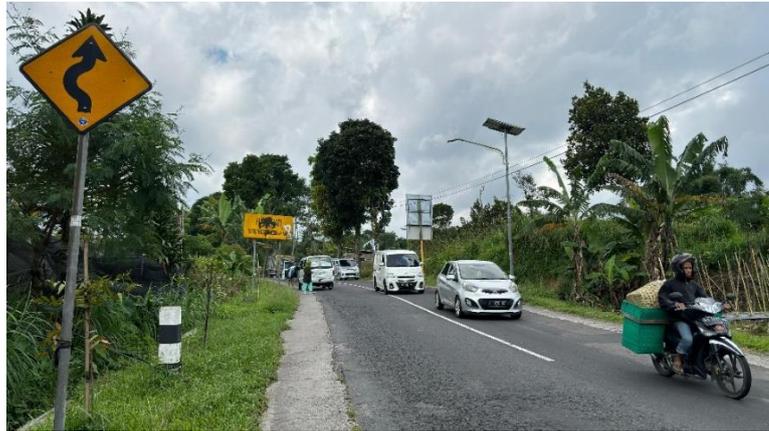
Gambar II. 15 Kondisi Fasilitas Pejalan Kaki

Pada ruas jalan ini tidak ditemukan adanya fasilitas jalur pejalan kaki, akan tetapi pada beberapa titik masih ditemukan adanya fasilitas penyeberangan jalan *zebra cross*.

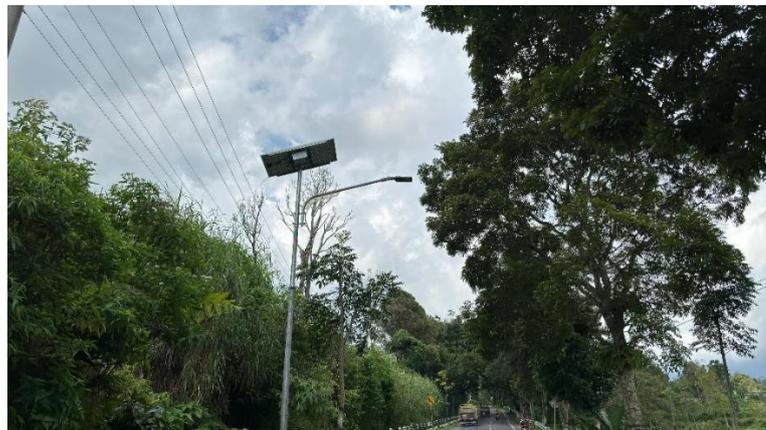
Gambar II. 16 Kondisi Penerangan Jalan Umum

Pada kondisi malam hari lampu penerangan sangat diperlukan dalam membantu penglihatan kondisi jalan bagi pengendara. Pada ruas jalan ini hanya ditemukan beberapa lampu penerangan jalan, sehingga pada beberapa titik jalanan dalam keadaan gelap gulita akibat minimnya penerangan pada malam hari yang tentunya meningkatkan resiko terjadinya kecelakaan.
