BAB II

GAMBARAN UMUM

2.2 Kondisi Wilayah Kajian

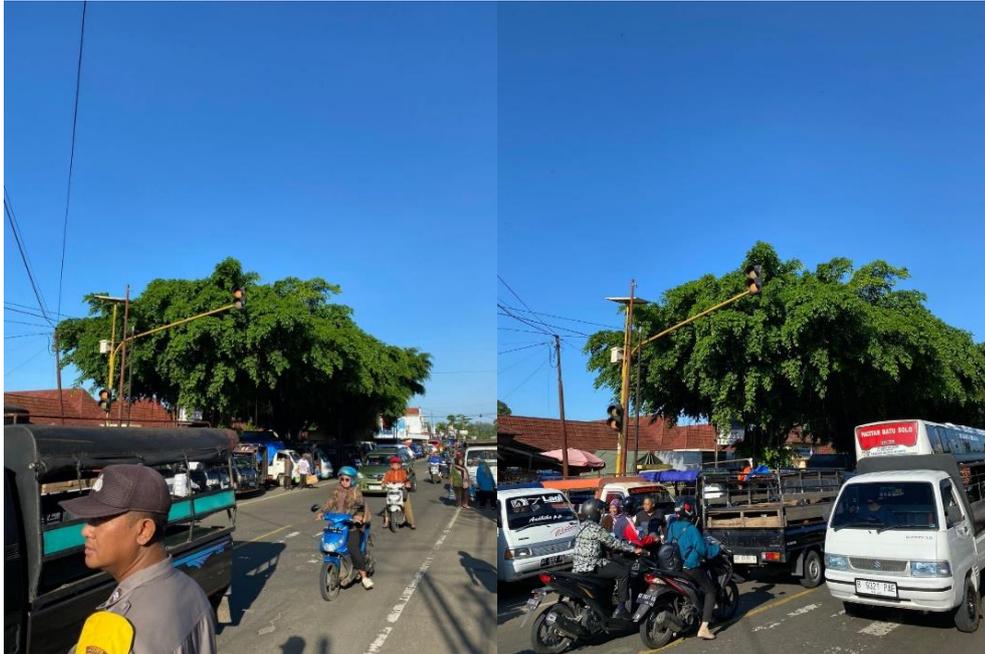
Gambar II. 3 Kondisi Ruas Jalan

Kondisi ruas jalan Gelonggong – Batas Kota Pacitan VIII sangat padat, diketahui bahwa ruas jalan tersebut memiliki tipe jalur 2/2 TT, dengan status jalan yaitu jalan Nasional.

Gambar di atas merupakan kondisi ruas jalan Gelonggong – Batas Kota Pacitan VIII , dapat dilihat kondisi ruas jalan tersebut ramai sehingga adanya polisi yang membantu untuk mengatur lalu lintas di ruas jalan tersebut agar mengurangi tingkat kemacetan.

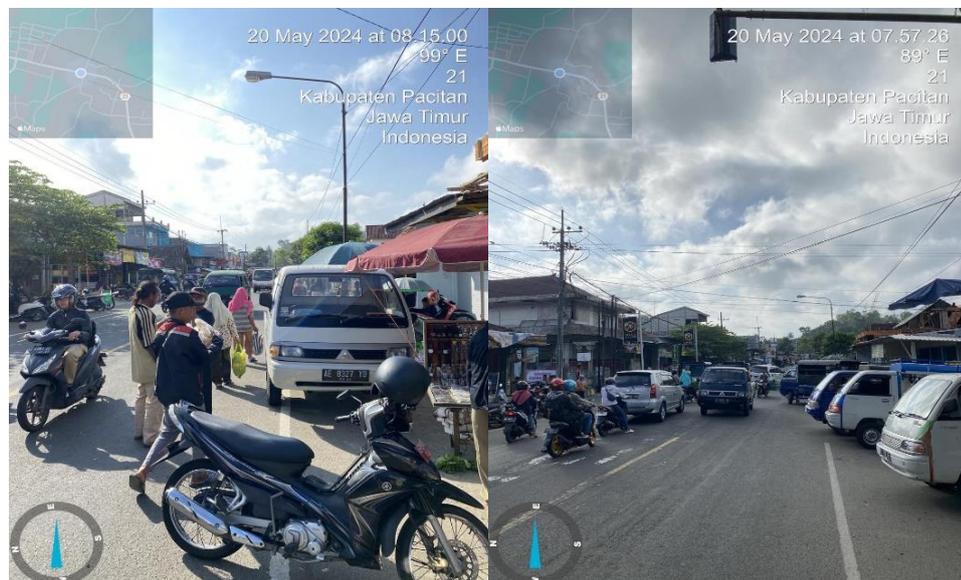
Gambar II. 4 Kondisi Parkir Bahu Jalan

Parkir sembarangan di badan jalan (On street) di ruas jalan Gelonggong – Batas Kota Pacitan berada di sepanjang area pasar dan juga terminal punung. Hal ini di sebabkan oleh kapasitas ruang parkir yang tidak memadai dan digunakan pedagang kaki lima untuk berdagang. Hal ini dapat menyebabkan pengurangan kapasitas

jalan yang sangat berpengaruh secara signifikan terhadap kinerja lalu lintas dan kelancaran arus lalu lintas di ruas jalan tersebut.

Gambar di atas merupakan dokumentasi parkir liar yang ada di bahu jalan kajian, dokumentasi dilakukan saat dilaksanakannya survei pada ruas jalan tersebut.

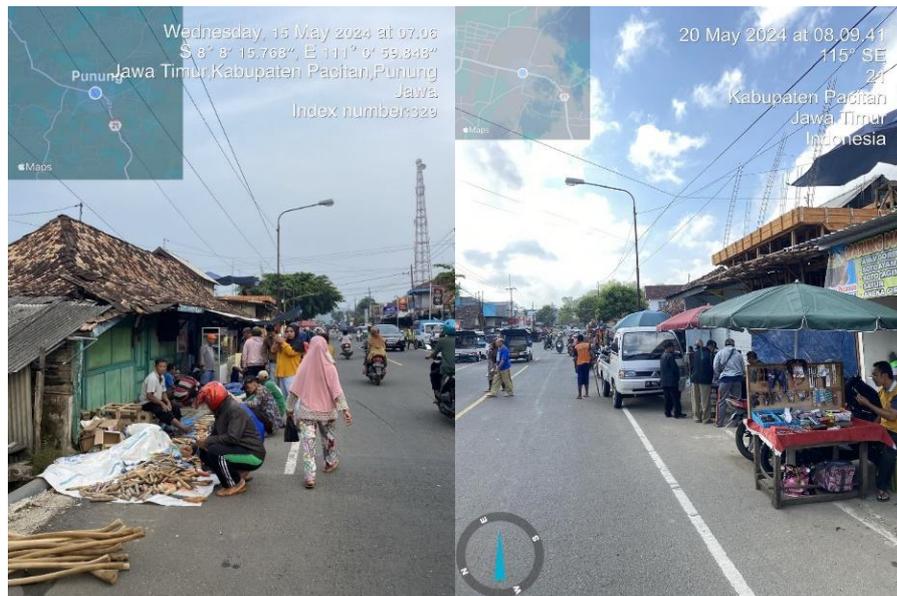
Gambar II. 5 Kondisi pejalan kaki dan PKL

Adanya pejalan kaki yang berjalan di bahu sampai dengan badan jalan dikarenakan bahu jalan tersebut yang di gunakan oleh pedagang untuk berdagang merupakan salah satu dari masalah utama yang menyebabkan menurunnya kinerja ruas jalan tersebut. Tidak trotoar atau fasilitas pejalan kaki pada kedua sisi ruas dan adanya kegiatan jual – beli pada bahu jalan mengakibatkan pejalan kaki memilih menggunakan badan jalan untuk melintas sehingga kinerja ruas jalan menjadi menurun. Kondisi eksisting dapat dilihat pada gambar di bawah ini :

Gambar diatas merupakan kondisi pejalan kaki dan juga pedagang kaki lima yang menggunakan bahu dan badan jalan untuk berjalan dan pedagang kaki lima yang menggunakan bahu jalan untuk membuka lapak berjualan sehingga pejalan kaki menggunakan badan jalan untuk menyusuri.
