## **BAB II**

### **GAMBARAN UMUM**

## 2.4 Kondisi Wilayah Kajian

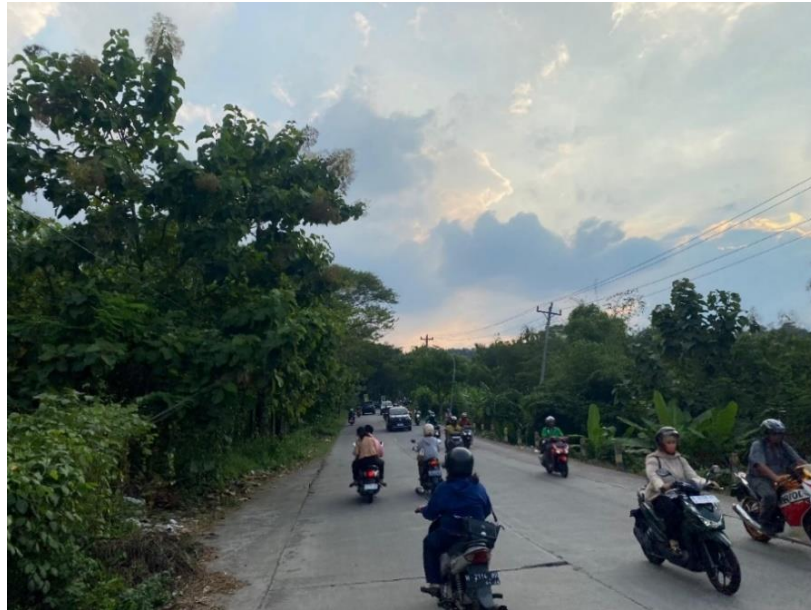
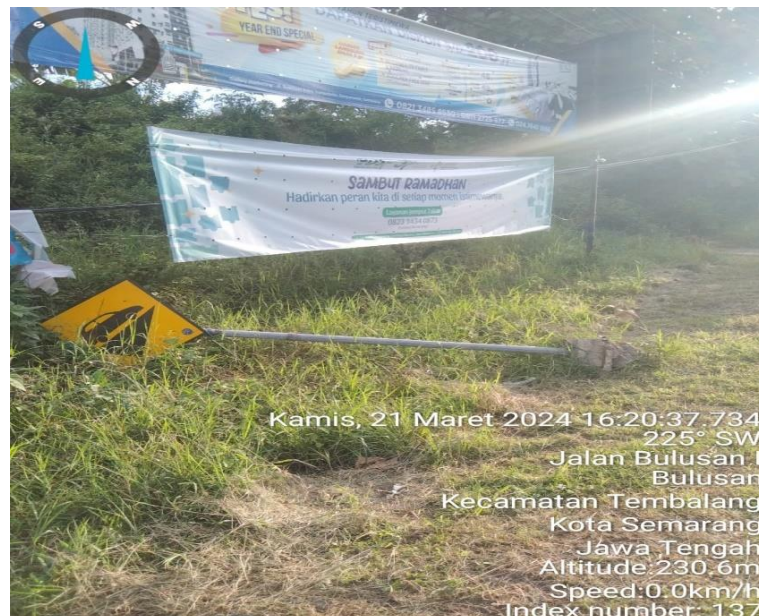
**Gambar II. 2** Kondisi Wilayah Kajian

Kondisi pada wilayah kajian yaitu pada Jalan sigar Bencah Kota Semarang merupakan jalur penghubung antara kelurahan Tembalang dengan kelurahan Meteseh, jalan ini merupakan jalan alternatif terbaik untuk ke kota Semarang. Jalan ini memiliki kecuraman yang cukup tinggi dikarenakan berada di daerah dataran tinggi, serta samping kiri kanan nya jurang. Jalan Sigar Bencah merupakan jalan kolektor sekunder serta dengan tipe 2/2 TT dan panjang ruas Jalan Sigar Bencah yaitu 1500 m. Banyaknya kendaraan yang melintasi ruas Jalan Sigar Bencah sehingga perlu dilakukannya penanganan yang optimal, sehingga jalan ini menjadi ruas jalan yang berkeselamatan. Kondisi jalan yang sangat curam memungkinkan terjadinya kecelakaan di ruas jalan ini sehingga membutuhkan perbaikan dan penataan ulang. Dan juga kondisi rambu dan marka yang tidak sesuai dengan standar ruas jalan berkeselamatan.

Berdasarkan gambar di atas terdapat yang sudah terjatuh sehingga tidak dapat dilihat dengan jelas oleh para pengguna jalan yang bisa mengakibatkan terjadinya kecelakaan. Perlunya di lakukan perbaikan fisik rambu maupun Lokasi penempatan pada rambu tersebut.
