## BAB II

### GAMBARAN UMUM

Ruas Jalan Raya Surabaya – Situbondo KM 104 merupakan ruas jalan arteri di Kabupaten Probolinggo tepatnya di Kecamatan Dringu. Jalan Raya Surabaya – Situbondo merupakan jalan penghubung antar kota Surabaya dan dengan Kabupaten Situbondo Provinsi Jawa Timur. Jalan Raya Surabaya – Situbondo didominasi oleh kendaraan pribadi maupun angkutan barang karena merupakan salah satu bagian ruas jalan pantura yang membentang sepanjang pulau jawa tepatnya dari Pelabuhan Merak, Cilegon (Barat) hingga Pelabuhan Ketapang, Banyuwangi sehingga Ruas Jalan Raya Surabaya – Situbondo menjadi pilihan alternatif rute utama selain jalan tol untuk perjalanan utara Pulau Jawa baik dari arah timur ke barat maupun sebaliknya. Ruas Jalan Raya Surabaya – Situbondo merupakan ruas jalan memiliki kelas jalan I, fungsi jalan Arteri, dengan status jalan nasional. Jalan Raya Surabaya – Situbondo Memiliki Panjang Sepanjang 195 km Yang menghubungkan Kota surabaya Sampai Kabupaten Situbondo, Tetapi Wilayah Kajian Yang di kaji Hanya 1 kilometer Di Kilometer 104 Berdasarkan Data dari Satlantas Polres Kabupaten Probolinggo Yang paling banyak Terjadi Kecelakaan Dan Hasil penentuan Daerah Rawan K

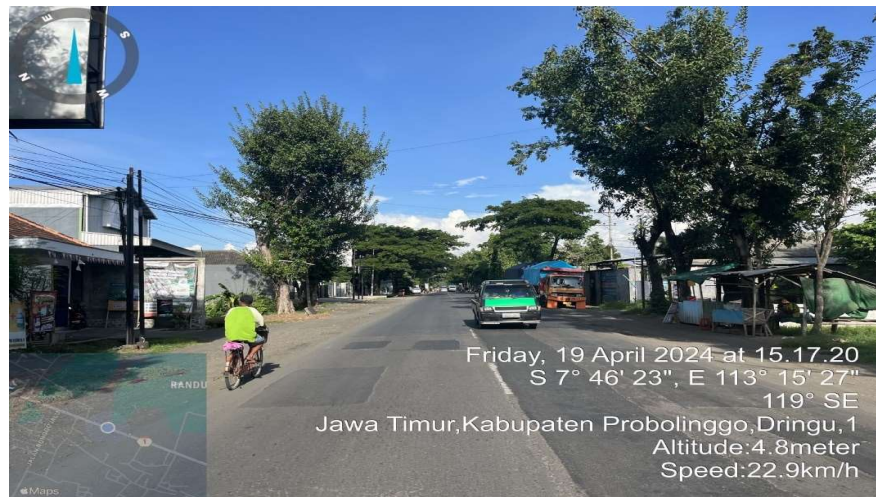
**Gambar II. 10** Kondisi Eksisting Ruas Jalan Raya Surabaya – Situbondo  
KM 104

Sepanjang Ruas Jalan Raya Surabaya – Situbondo KM 104 tepatnya di Kecamatan Dringu desa Tamansari Kabupaten Probolinggo sepanjang 1 km meter dimana permukaan jalan terdapat bagian yang bergelombang serta marka jalan yang sudah memudar. Selain itu pada Ruas Jalan Raya Surabaya – Situbondo KM 104 juga terdapat 1 Rambu Lalu Lintas yaitu rambu peringatan Hati-Hati Yang bisa di bilang sudah tidak layak dan minim Cahaya Penerangan jalan umum.

Jalan Raya Surabaya – Situbondo KM 104 memiliki lebar jalur efektif 6,8 m, dengan masing-masing lajur 3,4 mdengan lebar bahu jalan 2,7 m, dengan jenis perkerasan aspal serta tidak memiliki fasilitas pejalan kaki menyusuri bagi pejalan kaki seperti trotoar yang dapat dilihat pada gambar II.9.

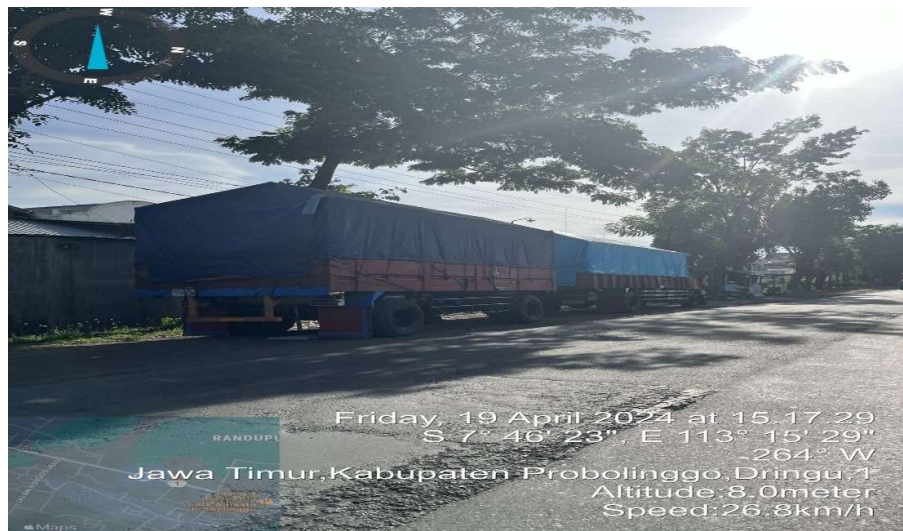
Pada jalan Raya Surabaya – Situbondo KM 104 pada gambar dibawah ditemukan kendaraan angkutan barang yang parkir di bahu jalan, kendaraan tersebut parkir di bahu jalan pada siang maupun malam hari, dikarenakan terdapat warung makan yang relatif murah sehingga para supir angkutan barang lebih memilih warung tersebut di bandingkan dengan rumah makan. hal ini sangat membahayakan pengguna jalan dan berpotensi terjadinya kecelakaan.

**Gambar II. 11** Kendaraan Parkir Di Bahu Jalan

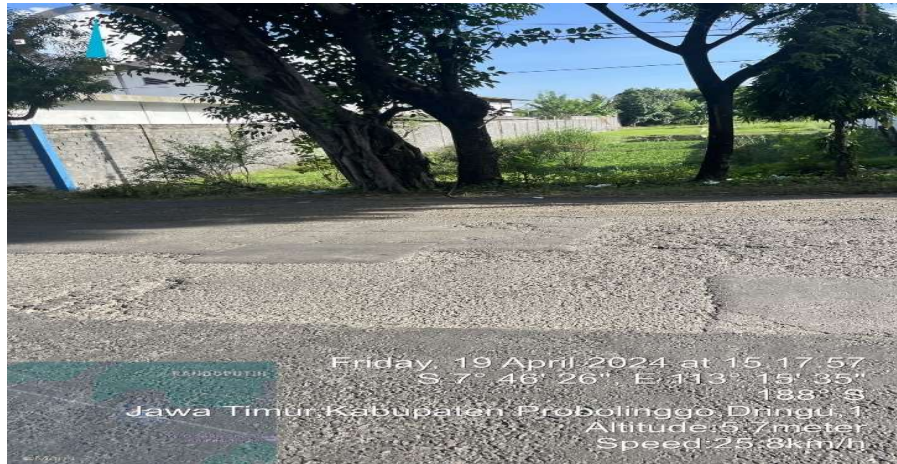
Pada Jalan raya Surabaya – Situbondo KM 104 Terlihat pada gambar dibawah Kondisi Permukaan Jalan Yang sudah rusak dan berlubang, berdasarkan data kecelakaakaan salah satu faktor penyebab kecelakaan adalah di sebabkan oleh Jalan Yang rusak dan berlubang. Hal ini tentu

dapat membahayakan pengguna jalan ketika mengemudi dan dapat menyebabkan kecelakaan dikarenakan tidak stabilnya pengendara ketika melewati jalan dengan kondisi perkerasan yang rusak.

**Gambar II. 12** Kerusakan Jalan Pada Jalan Raya Surabaya – Sirubondo  
KM 104

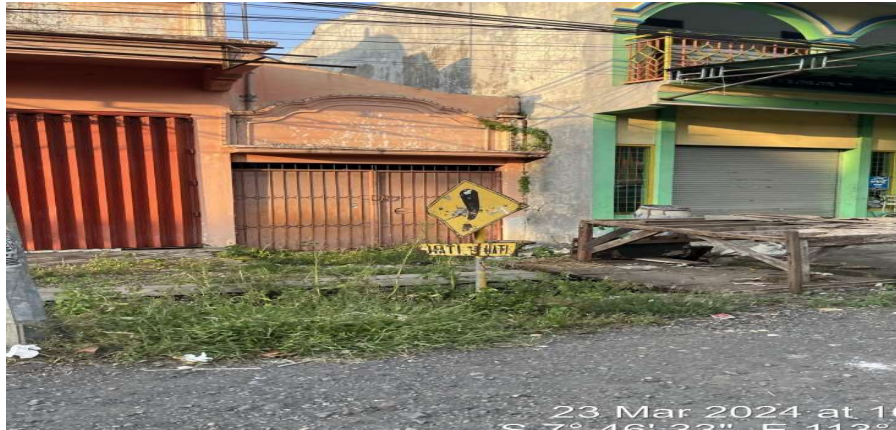
Pada gambar dibawah terlihat kondisi Fasilitas Perlengkapan jalan pada Jalan raya Surabaya – Situbondo KM 104 terlihat berupa rambu peringatan hati-Hati yang tidak terawat dan rusak. Rambu peringatan Hati-Hati tersebut artinya untuk menginformasikan pengemudi akan ada bahaya yang akan di lewati oleh pengendara, hal ini tentu berpengaruh terhadap keselamatan pengguna jalan di karenakan jika rambu rusak atau tidak terlihat jelas pengendara akan sulit mengetahui adanya bahaya di depannya.

**Gambar II. 13** Rambu yang sudah rusak

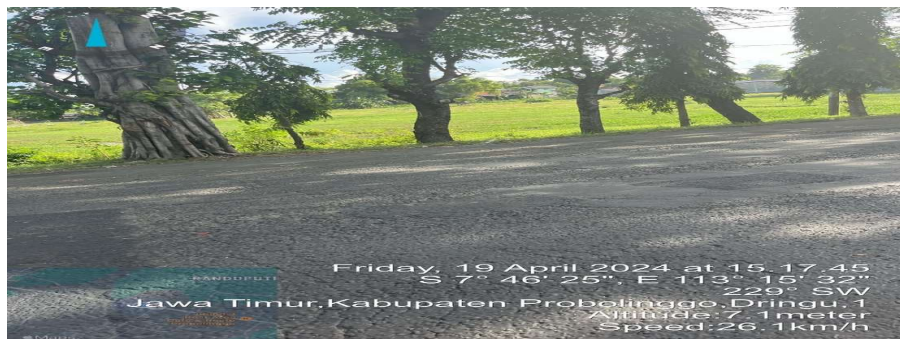
Pada jalan Raya Surabaya – Situbondo KM 104 terlihat pada gambar dibawah kondisi marka yang sudah memudar bahkan hampir tidak terlihat, Perlunya Marka yang jelas sehingga pengguna jalan dapat membedakan yang mana lajur kiri dan kanan, jika marka sudah pudar dan tidak terlihat dapat membahayakan pengguna jalan yang berkendara pada jalan tersebut di karenakan pengendara kesulitan untuk membedakan lajur kiri dan kanan. Dan dapat menyebabkan kecelakaan dengan tipe Tabrakan Depan-Depan.

**Gambar II. 14** Marka Jalan yang memudar
