## **BAB II**

### **GAMBARAN UMUM**

#### **2.1 Kondisi Transportasi Kota Bekasi**

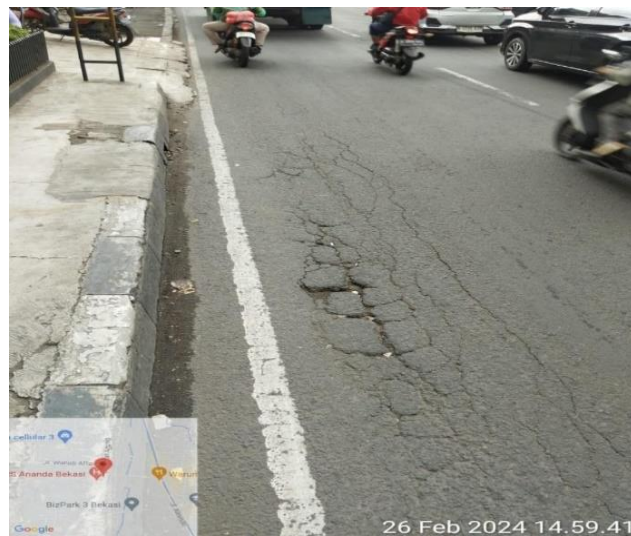
**Gambar II. 1** Kerusakan Permukaan Jalan

Permukaan Jalan Raya Sultan Agung Kota Bekasi seluruhnya di perkeras menggunakan lapisan aspal *composite pavement*. Kondisi permukaan jalan mempengaruhi kenyamanan bagi pengguna jalan sehingga dapat mempengaruhi pula perilaku pengguna jalan. Kondisi permukaan jalan ini beberapa dalam kondisi sangat baik tetapi masih ada beberapa jalan yang berlubang maupun bergelombang pada beberapa titik dapat dilihat dari gambar berikut.

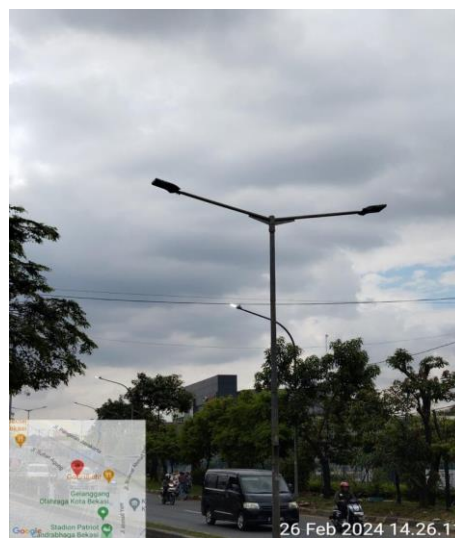
**Gambar II. 2** PJU Tidak Berfungsi

Namun masih terdapat PJU yang sudah tidak berfungsi pada beberapa titik dapat dilihat dari gambar berikut.

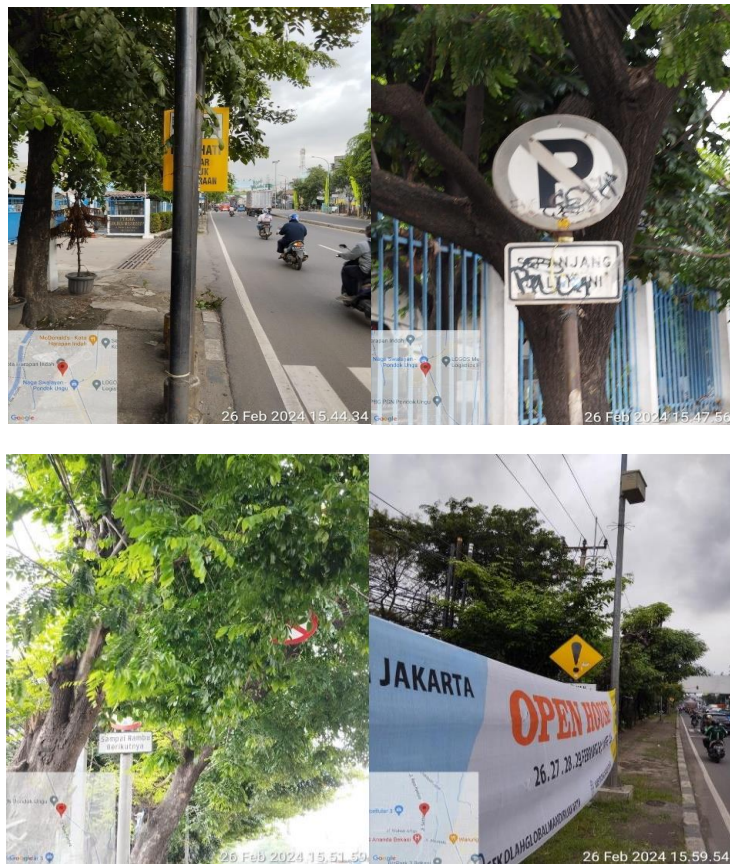
**Gambar II. 3** Rambu Pudar dan Tertutup Pohon

Menurut PM 13 Tahun 2014 Tentang Rambu Lalu Lintas adalah bagian perlengkapan jalan yang berupa lambang, huruf, angka, kalimat, dan/atau perpaduan yang berfungsi sebagai peringatan, larangan, perintah, atau petunjuk bagi pengguna jalan. Pada ruas Jalan Sultan Agung pada beberapa titik masih terdapat rambu yang sudah pudar bahkan penuh dengan coretan dan tertutup oleh pohon maupun objek lainnya dapat dilihat dari gambar berikut.

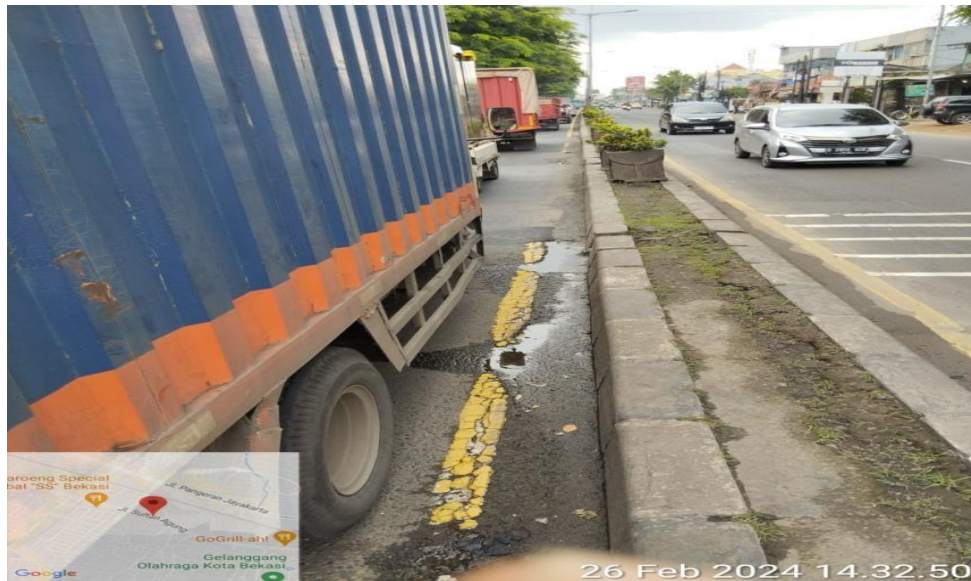
**Gambar II. 4** Marka Pudar

Marka jalan adalah suatu tanda yang berada di permukaan jalan atau di atas jalan yang meliputi peralatan atau ganti garis membujur, melintang, garis serong, serta lambing lainnya yang berfungsi untuk mengarahkan arus lalu lintas yang membatasi daerah kepentingan lalu lintas. Marka jalan yang terpasang merupakan marka jalan berupa tanda berwarna putih dan kuning dari bahan thermoplastic. Marka jalan yang terpasang pada daerah rawan kecelakaan di Jalan Sultang Agung yaitu marka Zona Selamat Sekolah, marka berbiku- biku, marka tempat penyeberangan pejalan kaki, marka rumble strip, marka membujur putus-putus. Pada ruas Jalan Raya Sultan Agung masih terdapat beberapa marka jalan yang sudah tidak jelas atau memudar, dapat dilihat pada gambar berikut.

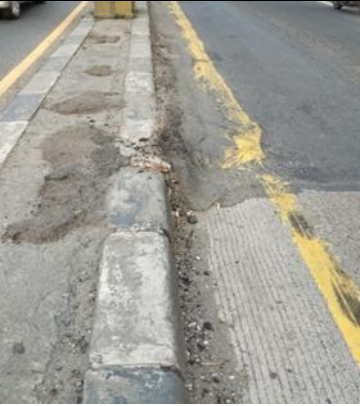
| No | Foto Kondisi | Keterangan |
|---|---|---|
| 1 | | Jalan bergelombang dan median jalan yang rendah |

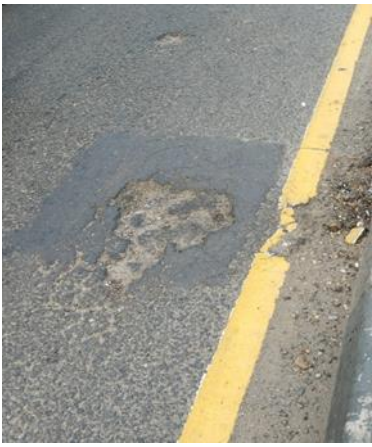
| No | Foto Kondisi | Keterangan |
|---|---|---|
| 2 | | Jalan berlubang dan marka bahu jalan yang sudah pudar. |

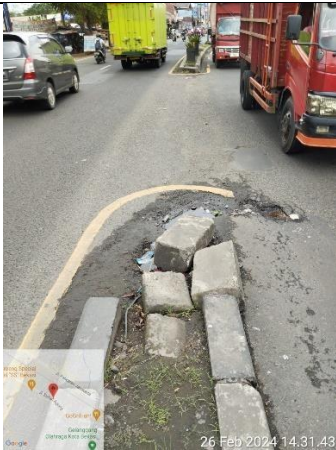
| No | Foto Kondisi | Keterangan |
|---|---|---|
| 1 | | Median jalan rusak, marka pudar, jalan berlubang, serta tidak terdapat rambu putar arah pada <i>U-Turn</i> . |

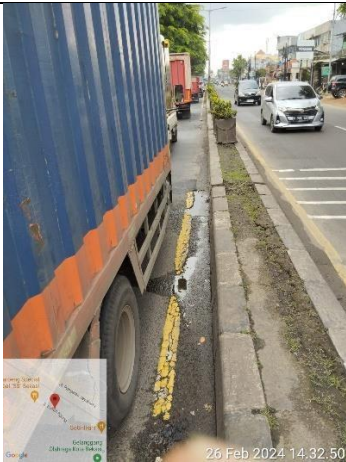
| No | Foto Kondisi | Keterangan |
|---|---|---|
| 2 | | Marka pudar bahkan menjadi terputus atau terpisah dengan bagian lainnya |

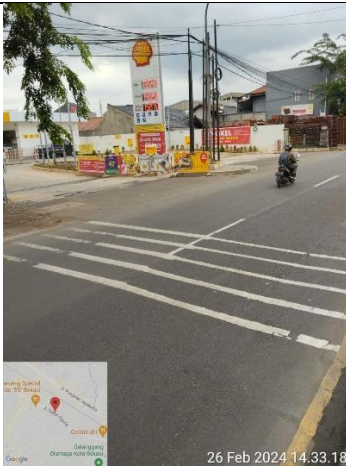
| No | Foto Kondisi | Keterangan |
|---|---|---|
| 3 | | Marka pita pengaduh pudar atau Sebagian sudah hilang |

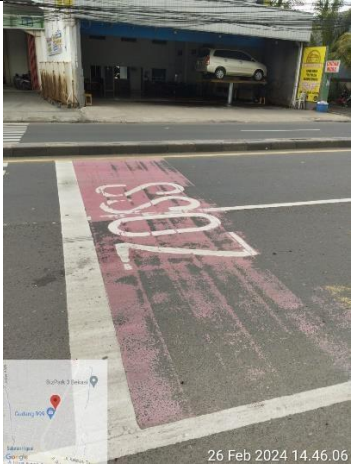
| No | Foto Kondisi | Keterangan |
|---|---|---|
| 4 | | Marka zoss pudar |

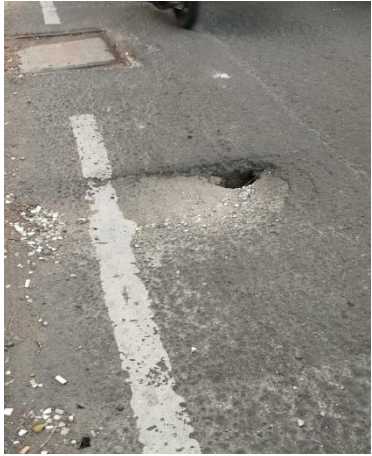
| No | Foto Kondisi | Keterangan |
|---|---|---|
| 5 | | Permukaan jalan retak dan bergelombang |

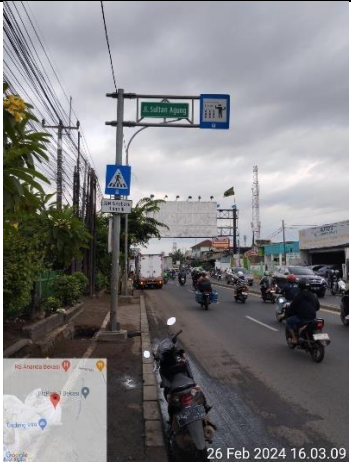
| No | Foto Kondisi | Keterangan |
|---|---|---|
| 6 | | Jarak antara rambu penyebrangan dengan zebra cross untuk Sd II & III terlalu jauh |

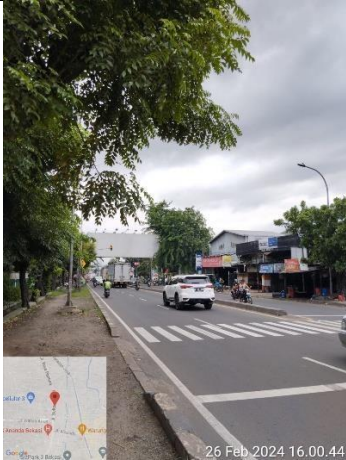
| No | Foto Kondisi | Keterangan |
|---|---|---|
| 7 | | Terdapat zebra cross tanpa rambu penyebrangan |

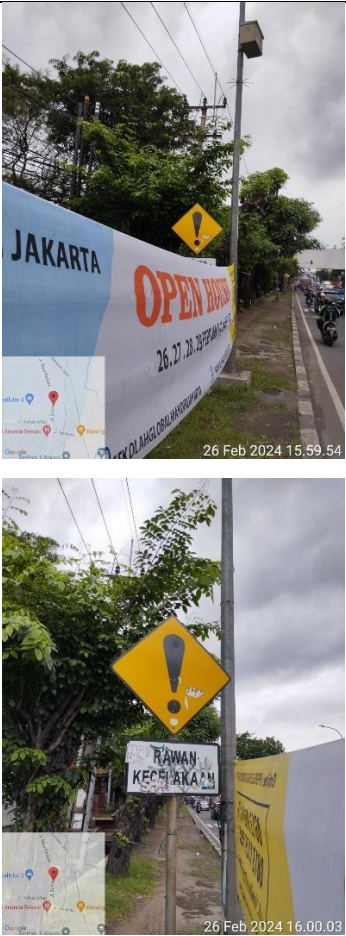
| No | Foto Kondisi | Keterangan |
|---|---|---|
| 8 | | Gambar atas menunjukkan rambu tertutup oleh spanduk, gambar dibawahnya menunjukkan rambu di balik spanduk tersebut dan dalam kondisi sudah dicoret - coret |

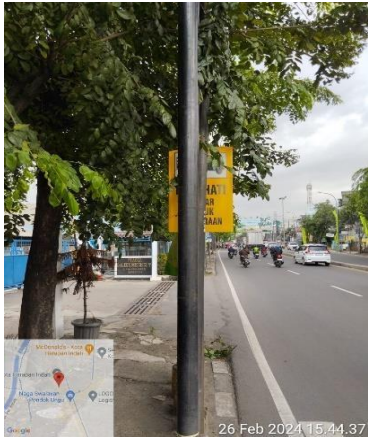
| No | Foto Kondisi | Keterangan |
|---|---|---|
| 9 | | Rambu tertutup tiang listrik |

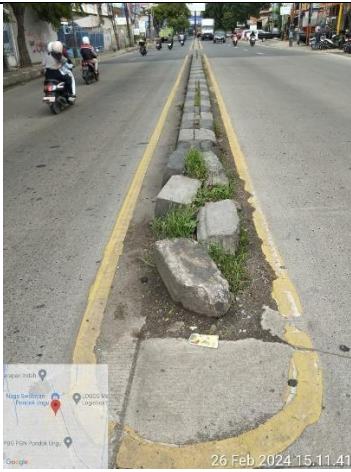
| No | Foto Kondisi | Keterangan |
|---|---|---|
| 1 | | Median jalan rusak, marka hitam putih median pudar |

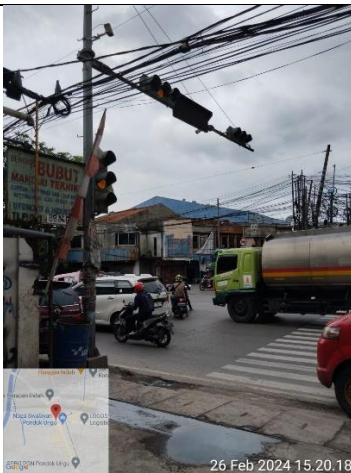
| No | Foto Kondisi | Keterangan |
|---|---|---|
| 2 | | Zebra cross tanpa rambu penyebrangan |

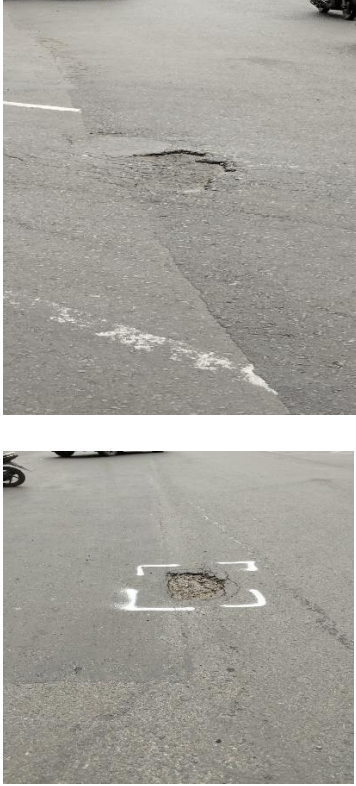
| 3 | | Permukaan jalan berlubang |

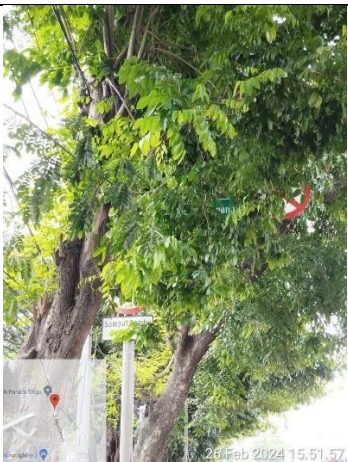
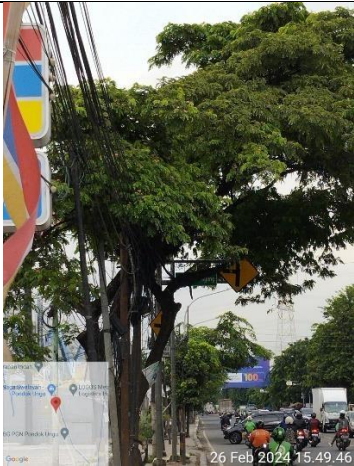
| 4 | | Rambu tertutup tiang dan pohon |

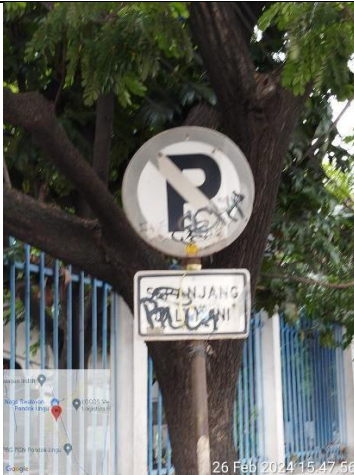
| 5 | | Rambu pudar dan terdapat coretan |

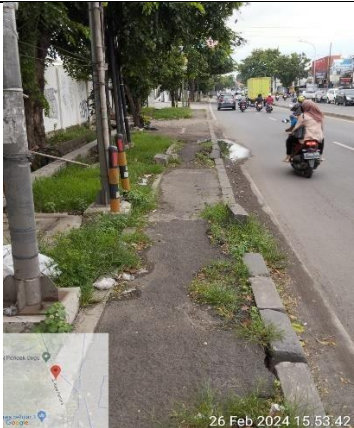
| 6 | | Trotoar rusak dan marka hitam putih pada trotoar pudar |
