## **BAB II GAMBARAN UMUM**

Jalan Raya Bukittinggi-Payakumbuh KM 7-10 merupakan jalan arteri primer di Kabupaten Agam Bagian Timur tepatnya pada Kecamatan Baso dengan status jalan Nasional. Ruas jalan Raya Bukittinggi-Payakumbuh ini memiliki tipe lajur 2/2 TT.

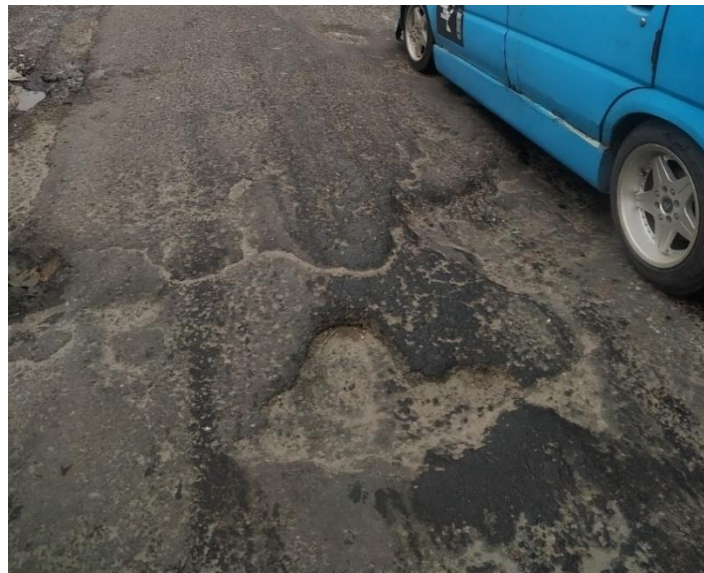
**Gambar II. 3** Kondisi Perkerasan Jalan

Perkerasan jalan berupa aspal namun terdapat beberapa jalan dengan tambalan dan berlubang. Kondisi jalan seperti ini dapat menyebabkan pengguna jalan kehilangan kendali dan dapat menyebabkan terjadinya kecelakaan.

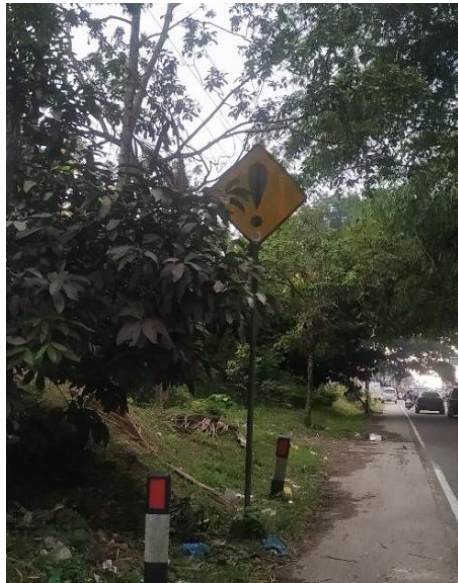
**Gambar II. 4** Kondisi Rambu

Kondisi rambu yang terpasang di Jalan Raya Bukittinggi-Payakumbuh KM 7-10 ini banyak yang sudah tidak layak, pudar dan banyak yang tertutupi oleh tanaman, seperti rambu pembatas kecepatan dan lainnya.

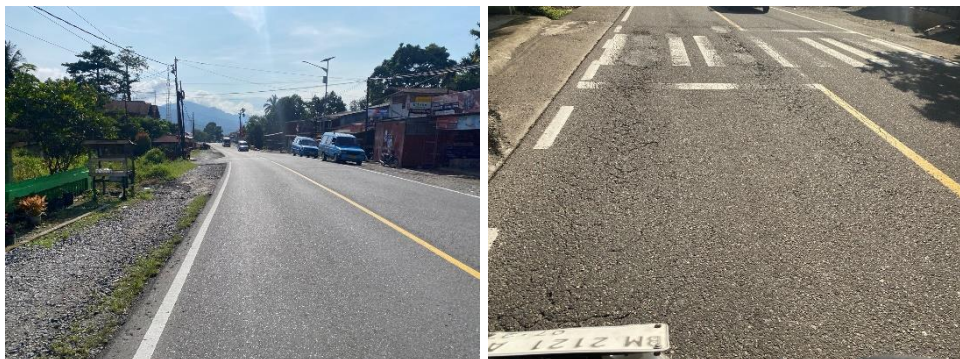
**Gambar II. 5** Kondisi Marka

*Zebra cross* pada ruas Jalan Raya Bukittinggi-Payakumbuh dalam kondisi pudar dan perlu adanya perbaikan atau pemeliharaan dari dinas perhubungan setempat.

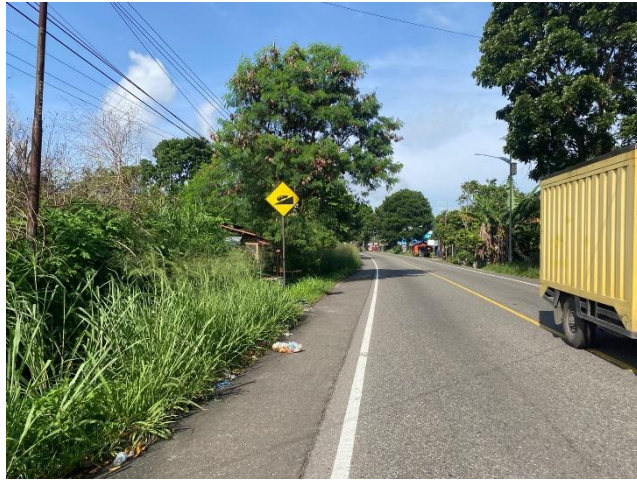
**Gambar II. 6** Kondisi Bahu Jalan

Kondisi bahu jalan belum cukup baik untuk digunakan oleh para pengguna jalan yang khususnya jenis kendaraan truk dan bus jika mengalami kerusakan atau dalam kondisi darurat akan mengganggu kendaraan lain saat berhenti di bagian bahu jalan.

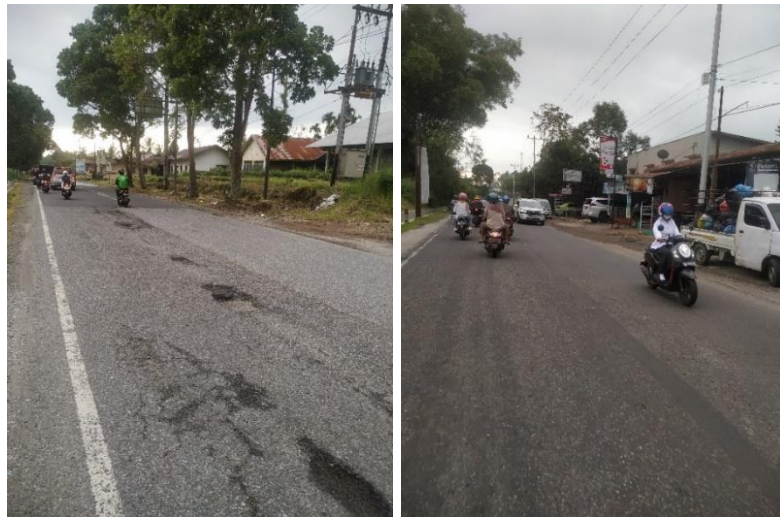
**Gambar II. 7** Kondisi Fasilitas Penerangan Jalan

Pada kondisi malam hari sangat dibutuhkan lampu penerangan jalan untuk membantu penglihatan pengendara, namun ada beberapa lampu penerangan jalan yang mati dan bahkan belum tersedia hal ini dapat membahayakan pengguna jalan dan dapat meningkatkan resiko terjadinya kecelakaan.
