## **BAB II**

### **GAMBARAN UMUM**

#### **3.2 Kondisi wilayah kajian**

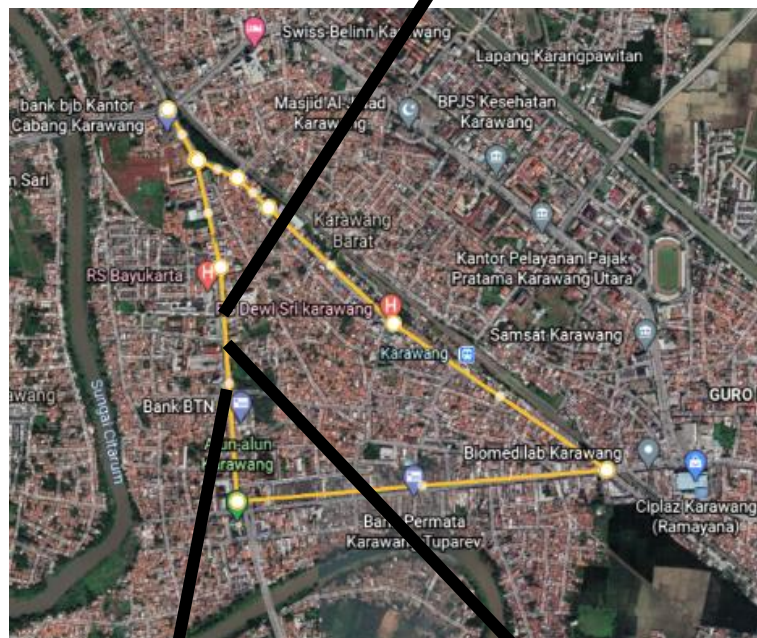
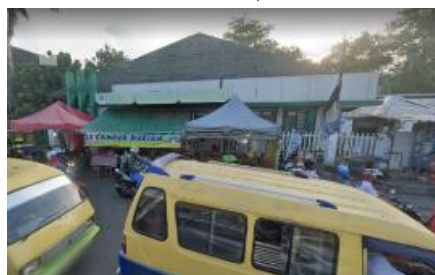
Gambar 1 peta wilayah kajian

Pedestrian

Halte Kertabumi

Parkir Kertabumi

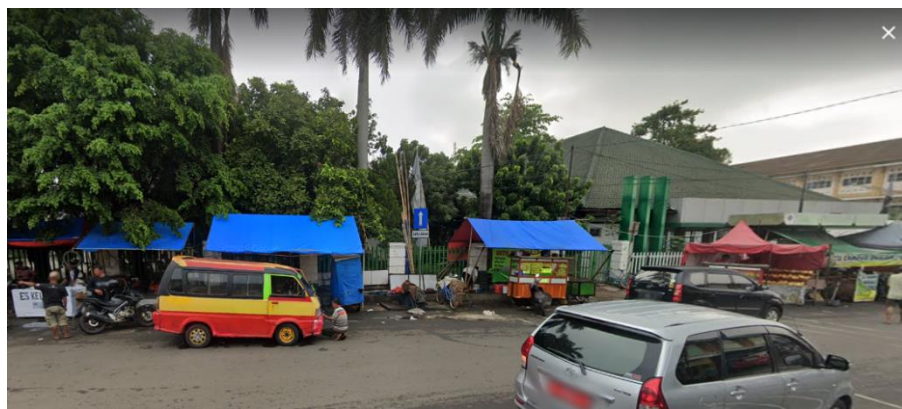
Gambar 4 kondisi fasilitas pejalan kaki

Kondisi saat ini fasilitas pejalan kaki yang beralih fungsi menjadi tempat berjualan Pedagang Kaki Lima (PKL). Hal ini mengakibatkan pejalan kaki tidak memiliki fasilitas dan pada akhirnya menggunakan jalan umum kendaraan yang berpotensi membahayakan.

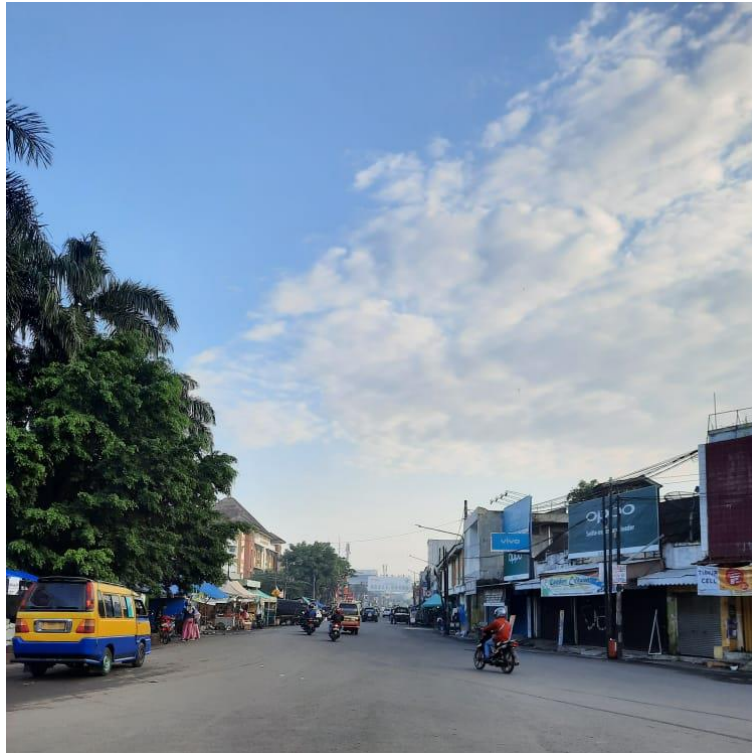
Gambar 5 kondisi lalu lintas Kertabumi

Jenis kendaraan yang melalui ruas jalan Kertabumi meliputi kendaraan pribadi, kendaraan angkutan umum dan kendaraan angkutan barang (pick

up, truk kecil, truk sedang dan truk besar). Volume lalu lintas mengalami puncaknya pada pagi dan sore hari, namun paling padat adalah pada sore hari, hal ini dikarenakan pada saat menjelang petang Pasar Baru Karawang mulai beroperasi hingga malam hari. Tak hanya itu wisata kuliner di Kawasan ini juga buka pada sore hingga malam hari.

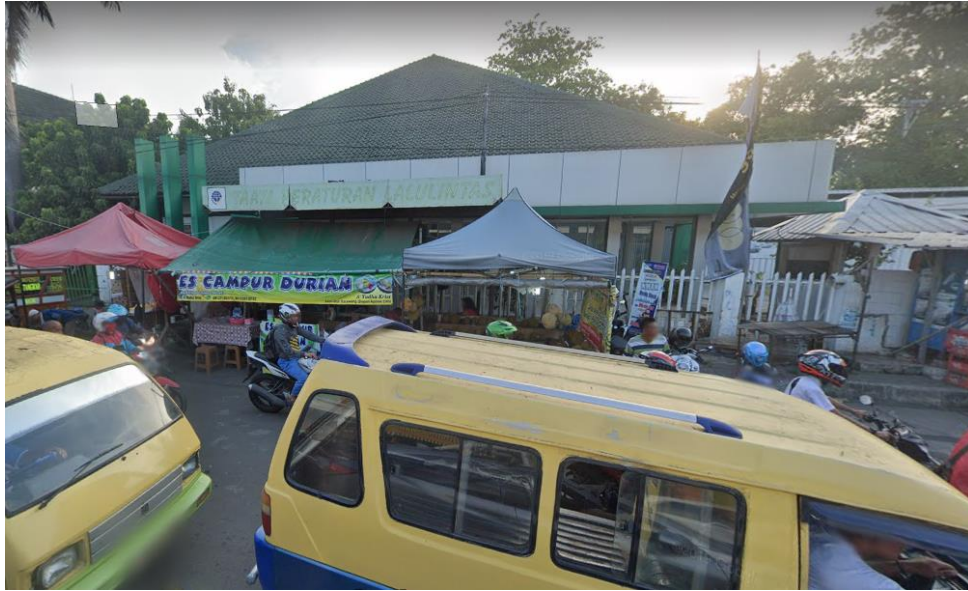
Gambar 6 kondisi Halte Kertabumi

Perjalanan orang menuju ke kawasan ini tergolong tinggi. Perjalanan orang menuju ke kawasan ini masih didominasi oleh kendaraan pribadi. Padahal banyak angkutan umum yang melalui jalur ini. Hal ini disebabkan karena minimnya kualitas sarana dan prasarana. Halte yang merupakan fasilitas prasarana pemberhentian angkutan umum untuk menaik turunkan penumpang, dijadikan lapak berjualan oleh pedagang. Sehingga penumpang naik dan turun di sembarang titik yang pada akhirnya menyebabkan kemacetan.

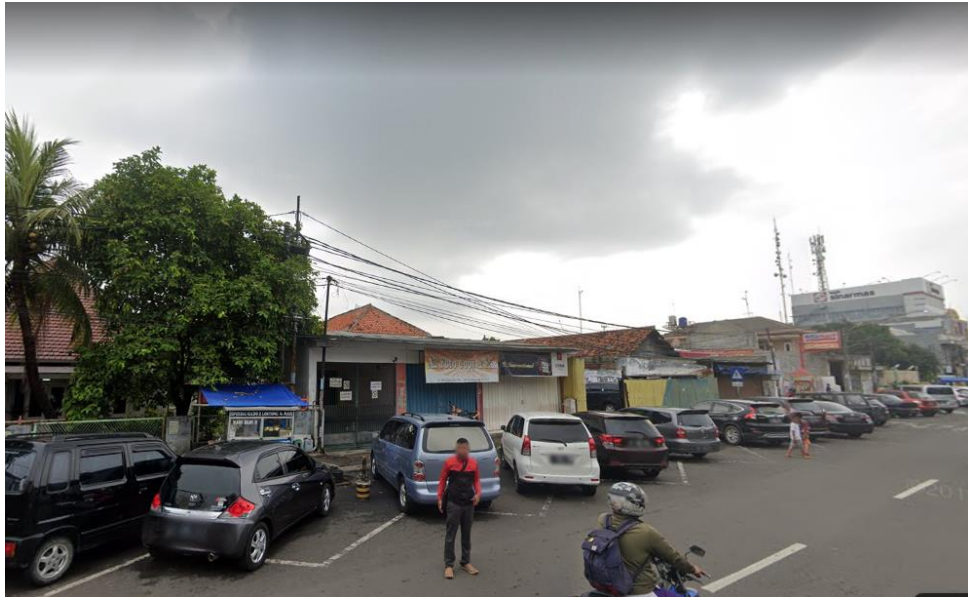
Gambar 7 Kondisi Parkir di Kertabumi

Pertumbuhan masyarakat dengan kepadatan penduduk yang tinggi dan diikuti oleh perkembangan ekonomi di Kabupaten Karawang, menimbulkan peningkatan kepemilikan kendaraan pribadi. Perjalanan orang menuju kawasan CBD Kertabumi didominasi oleh kendaraan pribadi seperti mobil. Hal ini menimbulkan kebutuhan parkir di kawasan ini sangat besar sedangkan lahan yang tersedia sangat terbatas dan tidak mampu mencukupi. Sehingga pemerintah Kabupaten Karawang menerapkan kebijakan parkir di ruas jalan Kertabumi dengan system parkir *on-street* dimana tempat parkir berada di badan jalan.
