Peningkatan Keselamatan Pada Ruas Jalan Khatulistiwa KM 6,3 Kota Pontianak

**Yohanes Piero Arzensa^{1,*}, Sumantri Widya Praja, M.Sc, M.Eng², Uriansah Pratama,
S.ST,MM³**

¹Politeknik Transportasi Darat Indonesia-STTD, Jalan Raya Setu Km 3,5, Cibitung, Bekasi Jawa Barat 17520, Indonesia.

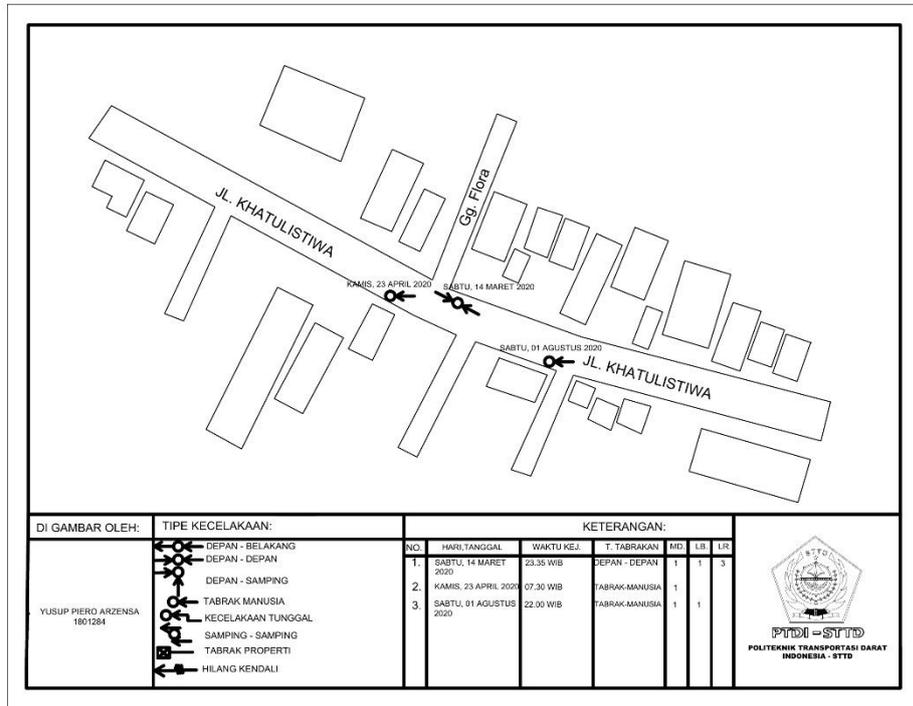
Gambar 1 Diagram Collision Jalan Raya Khatulistiwa KM 6,3

No.	Waktu Kejadian	Tipe Tabrakan	Kronologi Kecelakaan
1.	Sabtu, 14 Maret 2020 23.35 WIB	Depan - Depan	Sepeda motor KB 5443 NZ dari arah Jalan Khatulistiwa tujuan arah Batu layang, sesampainya di TKP dari arah berlawanan datang sepeda motor KB 2364 SH oleng ke kanan, sehingga tabrakan terjadi, dan sepeda motor KB 2364 SH menabrak sepeda motor KB 2759 SN
			Kesimpulan <ul style="list-style-type: none"> Penyebab kecelakaan diakibatkan oleh faktor manusia atau pengendara yang kurang konsentrasi sehingga menyebabkan hilangnya kendali pada saat berkendara

2.	Kamis, 23 April 2020 07.30 WIB	Tabrak - Manusia	Sepeda motor dari arah Jalan Flora tujuan arah Jalan Khatulistiwa sesampainya di TKP di depan ada penyeberang jalan, jarak dekat laka terjadi
			Kesimpulan <ul style="list-style-type: none"> Penyebab kecelakaan diakibatkan faktor manusia atau pengendara yang Kurang Konsentrasi saat berkendara yang tidak melihat pejalan kaki yang sedang menyeberangi jalan

3.	Sabtu, 14 Maret 2020 23.35 WIB	Tabrak - Manusia	Sepeda motor KB 5026 MD dari arah Tugu Khatulistiwa tujuan arah jungkat, sesampainya di TKP di depan ada penyeberang jalan, jarak dekat laka terjadi, kecelakaan ini terjadi pada saat malam hari dan kondisi jalan yang gelap sehingga pengendara sepeda motor tidak melihat pejalan kaki yang sedang menyeberangi jalan
			Kesimpulan <ul style="list-style-type: none"> Penyebab kecelakaan diakibatkan oleh faktor prasarana yaitu kondisi jalan yang gelap dan pengendara tidak menyalakan lampu kendaraanya

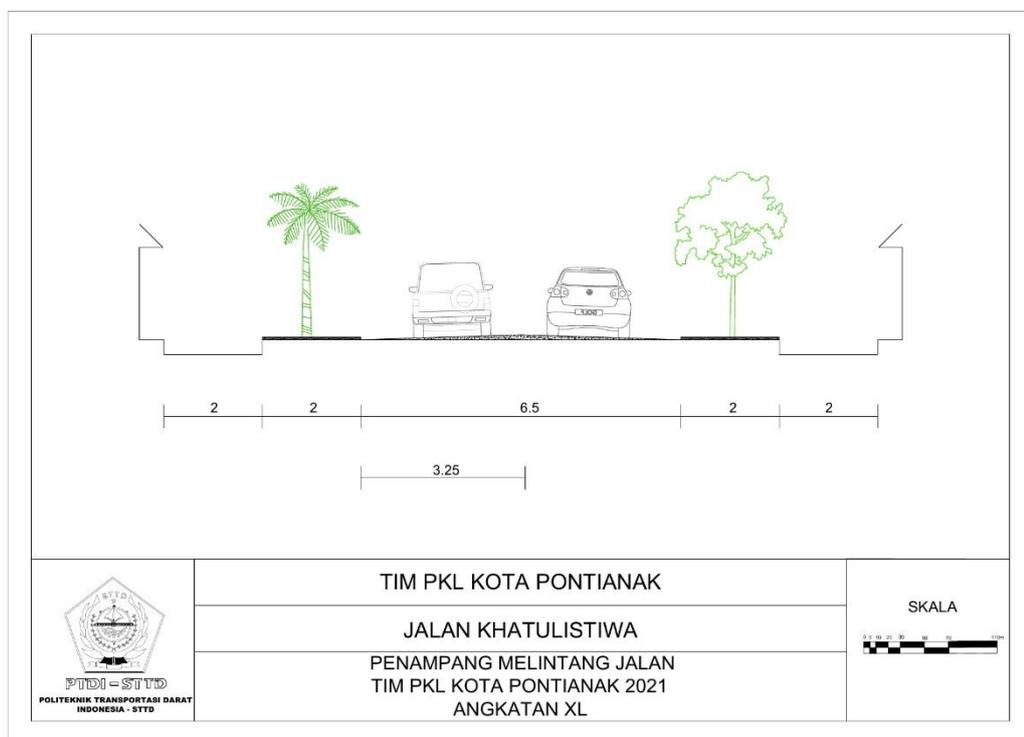
Gambar 2 Penampang Melintang Ruas Jalan Khatulistiwa KM 6,3 Kota Pontianak

No	Uraian	Standar (m)	Eksisting (m)	Keterangan
1	Lebar Lajur	3,25	3,25	Sudah memenuhi standar
2	Bahu Jalan	2	2	Sudah memenuhi standar
3	Saluran Tepi	1,5	2	Sudah memenuhi standar

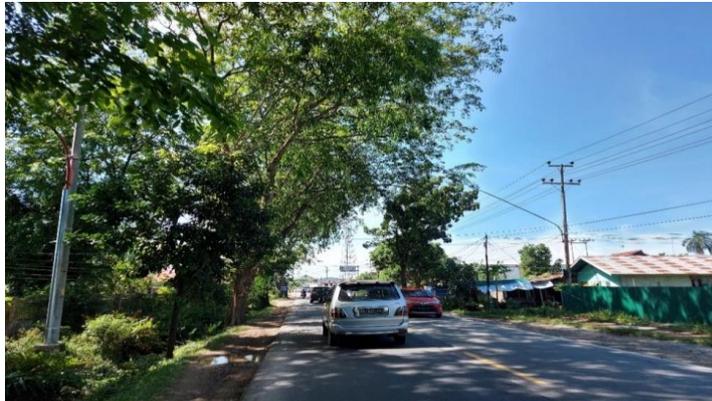
Pada ruas jalan Khatulistiwa Km 6,3 ini sudah memiliki lampu penerangan jalan sehingga menyebabkan kondisi penerangan pada ruas jalan ini khususnya pada malam hari sudah baik, akan tetapi terdapat beberapa yang tertutup oleh pohon sehingga diperlukan beberapa perbaikan, untuk jarak antar lampu penerangan jalan sudah memenuhi standar yaitu jarak antar lampu 25 meter menurut SNI 7391:2008 tentang Spesifikasi penerangan jalan di kawasan perkotaan jarak antar lampu penerangan jalan yaitu 30 meter, kondisi fasilitas lampu penerangan jalan pada ruas jalan ini dapat dilihat pada gambar berikut ini:

Gambar 3 Kondisi Lampu Penerangan Jalan saat ini pada ruas jalan Khatulistiwa

3. Peningkatan Keselamatan yang dilakukan pada ruas Jalan Khatulistiwa Km 6,3 berupa perbaikan pada fasilitas perlengkapan jalan yang sudah ada yaitu pemangkasan pohon yang menutupi Lampu Penerangan Jalan, pengecatan ulang marka *Zebra Cross* yang merupakan fasilitas penyeberangan pejalan kaki, pengecatan ulang marka dan melakukan manajemen kecepatan serta penegakan hukum.

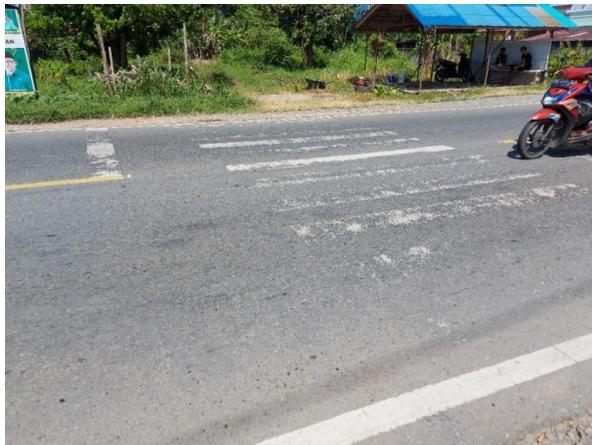
Kondisi marka pada ruas jalan Khatulistiwa Km ini untuk sepanjang ruas jalan sudah baik akan tetapi pada beberapa titik sudah mulai pudar dan untuk marka zebra cross sudah pudar dan hampir tidak terlihat seperti pada gambar berikut ini:

Gambar 4 Kondisi Marka Jalan pada ruas jalan Khatulistiwa Km 6,3

- b. Melengkapi Perlengkapan Jalan dengan melakukan pengecatan ulang marka, Pemasangan Rambu Peringatan Banyak Lalu Lintas Pejalan Kaki Menggunakan Fasilitas Penyeberangan, pemasangan Rambu Petunjuk Lokasi Fasilitas Penyeberangan Pejalan Kaki, Pemasangan Rambu Peringatan Persimpangan Tiga Berganda Sisi Kiri (Ditempatkan pada Lengan Mayor), Pemasangan Rambu Peringatan Persimpangan Tiga Berganda Sisi Kanan dan Kiri (Ditempatkan pada Lengan Mayor), Pemasangan Rambu Peringatan Persimpangan Tiga Tipe T (Ditempatkan pada Lengan Minor), pemangkasan pohon yang menutupi lampu penerangan jalan.
