**ANALISIS FAKTOR KECELAKAAN SERTA UPAYA  
PENINGKATAN KESELAMATAN RUAS JALAN SULTAN  
SERDADNG – KNO KM 10 – 11, 4**

**SKRIPSI**

**PROGRAM STUDI SARJANA TERAPAN TRANSPORTASI DARAT  
POLITEKNIK TRANSPORTASI DARAT INDONESIA – STTD**

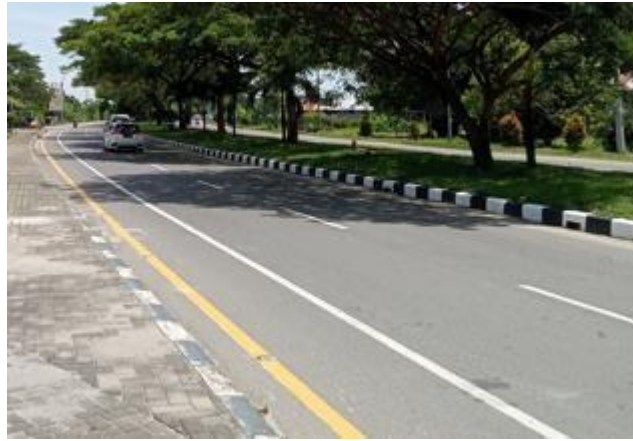
Kondisi ruas jalan yang sering terjadi kecelakaan merupakan jalan nasional yang lebar sehingga sering pengendara memacu kendaraan diatas rata – rata. Banyaknya pengendara yang melawan arah dikarenakan putaran yang cukup jauh dari mulut simpang yang berjarak kurang lebih 2 km membuat banyak pengemudi yang melawan arah dan mencari putaran yang lebih dekat dengan melawan arah.

**Gambar II. 3** Kondisi Jalan Sultan Serdang - KNO KM 10 - 11,4

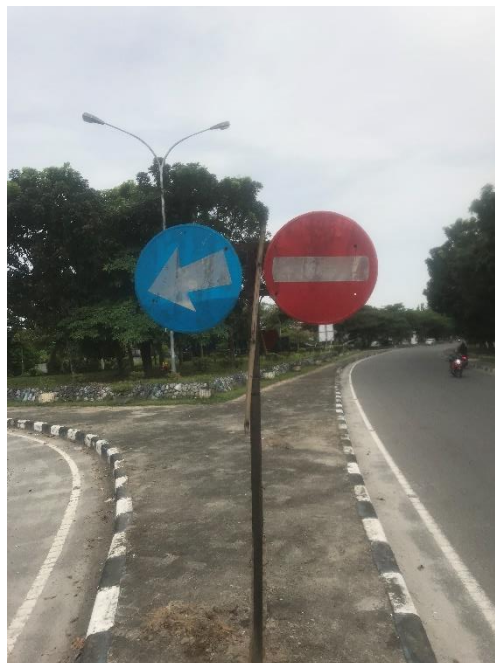
**Gambar II. 8** Kondisi Rambu Di Jalan Sultan Serdang - KNO KM 10 - 11,4

Perilaku pengendara yang melawan arah dan tidak mengindahkan rambu peringatan untuk tidak melawan arah menjadi salah satu penyebab terjadinya kecelakaan. Perilaku yang buruk ini diakibatkan oleh jauhnya putaran yang berjarak kurang lebih 2 km dari mulut simpang, sementara putaran yang dekat harus dengan cara melawan arah yang berjarak kurang lebih 750 m. Ini membahayakan baik bagi pengendara yang melawan arah, pengendara yang berada pada jalurnya dan bagi pejalan kaki yang ingin menyebrang.

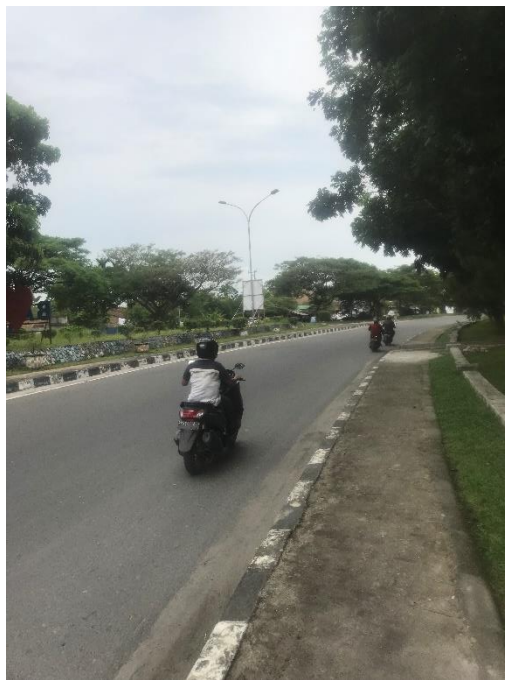
**Gambar II. 9** Kendaraan Yang Melawan Arah Untuk Mencari Putaran Yang Lebih Dekat

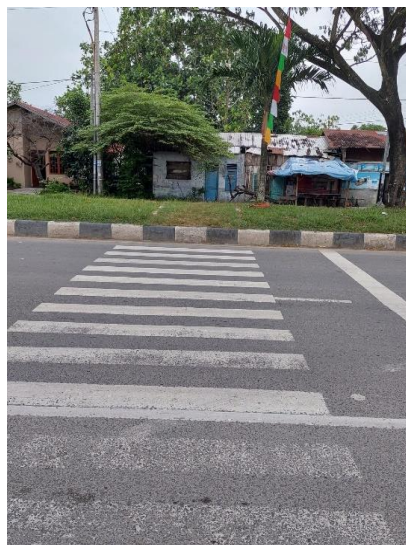
**Gambar V. 9** Kondisi Marka Penyebrang Jalan Pada Ruas Jalan Sultan Serdang - KNO KM 10 - 11,4

Pada gambar diatas dapat dilihat bahwa marka penyebrangan jalan pada ruas Jalan Sultan Serdang – KNO KM 10 – 11,4 sudah mulai pudar dan diperlukan pengecatan kembali untuk mencerahkan warna marka tersebut.

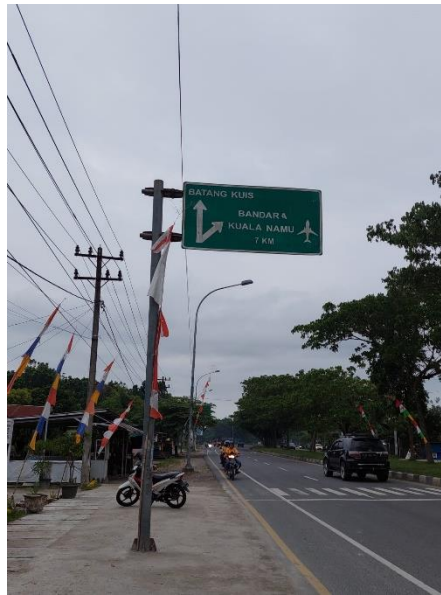
**Gambar V. 10** Rambu Pada Jalan Sultan Serdang - KNO KM 10 - 11,4

Pada gambar V.10 terlihat bahwa rambu penunjuk jalan yang masih bersih dan terawat sehingga tidak diperlukan adanya perbaikan ataupun peremajaan rambu tersebut.
