**INSPEKSI KESELAMATAN JALAN (SAFER ROAD) PADA  
RUAS JALAN KAJANG – SINJAI II DI KABUPATEN SINJAI**

**SKRIPSI**

**PROGRAM STUDI SARJANA TERAPAN**  
**TRANSPORTASI DARAT**  
**POLITEKNIK TRANSPORTASI DARAT INDONESIA - STTD**  
**BEKASI, 2022**

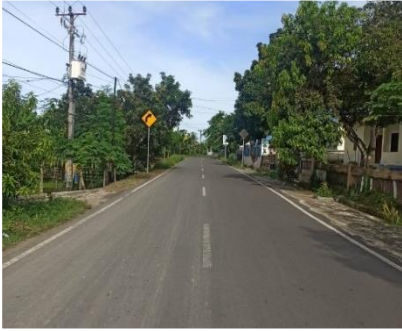
| No | Perlengkapan Jalan | Eksisting | Keterangan |
|---|---|---|---|
| 1 | Rambu Lalu Lintas | | Rambu lalu lintas yang ada pada ruas Jalan Kajang – Sinjai II masih berfungsi dengan baik. |

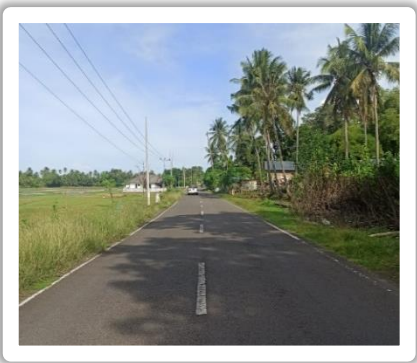
| No | Perlengkapan Jalan | Eksisting | Keterangan |
|---|---|---|---|
| 4 | Pejalan Kaki | | Pada ruas jalan Kajang – Sinjai II tidak memiliki fasilitas pejalan kaki seperti trotar dan <i>zebra cross</i> . |

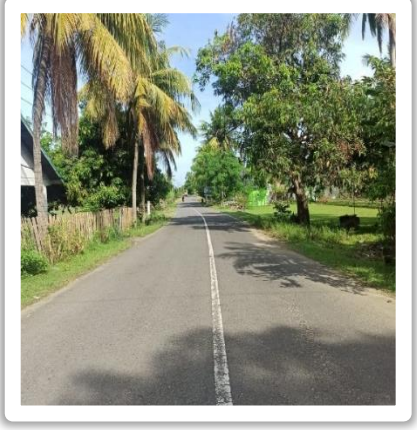
| No | Perlengkapan Jalan | Eksisting | Keterangan |
|---|---|---|---|
| 5 | Lampu Penerang Jalan | | Ruas jalan Kajang – Sinjai II tidak memiliki lampu penerangan jalan. |

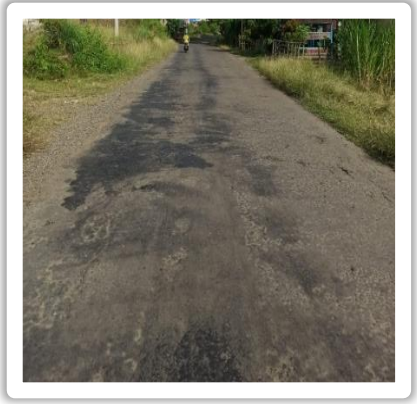
| No | Perlengkapan Jalan | Eksisting | Keterangan |
|---|---|---|---|
| 6 | Kondisi Perkerasan Jalan | | Pada segmen 7 dan 8 ruas Jalan Kajang – Sinjai II permukaan jalan telah mengalami kerusakan jalan. |

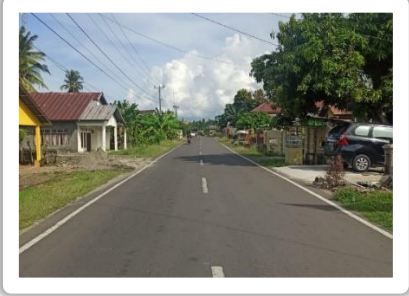
| No | Perlengkapan Jalan | Eksisting | Keterangan |
|---|---|---|---|
| 7 | Pesepeda | | Ruas jalan Kajang – Sinjai II tidak memiliki fasilitas untuk pesepeda. |

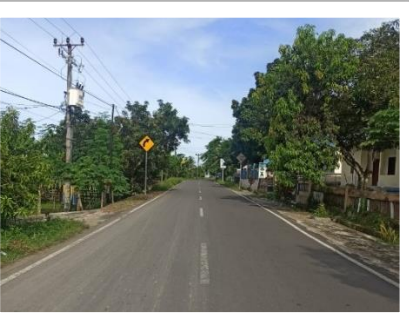
| No | Perlengkapan Jalan | Eksisting | Keterangan |
|---|---|---|---|
| 8 | Disabilitas | | Ruas jalan Kajang – Sinjai II tidak memiliki fasilitas bagi penyandang disabilitas. |

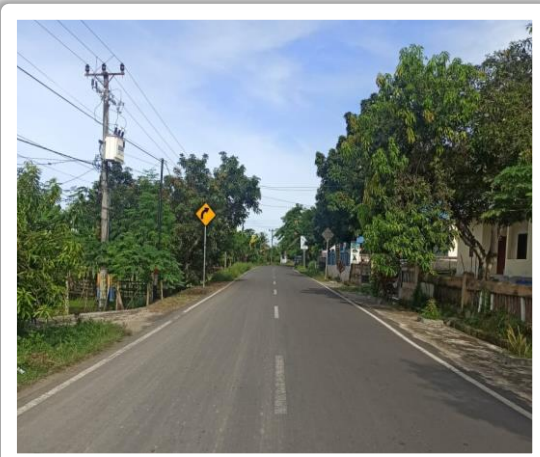
| Segmen Jalan | Panjang Segmen | Visualisasi Segemen | Kondisi |
|---|---|---|---|
| 1 | 0-500 | | Pada segmen 1 memiliki 1 rambu lalu lintas, tidak terdapat median, lampu penerang jalan, fasilitas pejalan kaki, fasilitas penyandang disabilitas, dan drainase. Kondisi marka pada segmen 1 telah memudar. |

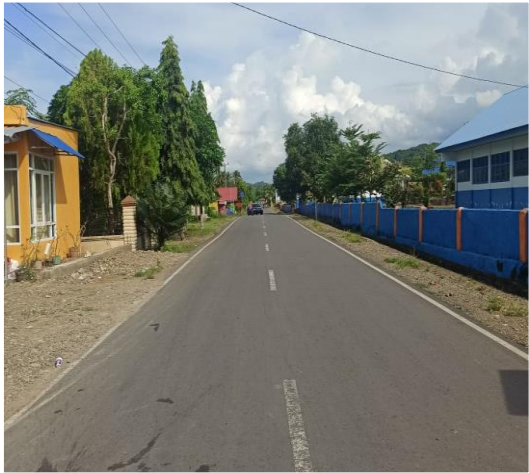
| Segmen Jalan | Panjang Segmen | Visualisasi Segemen | Kondisi |
|---|---|---|---|
| 2 | 500-1000 | | Pada segmen 2 memiliki rambu lalu lintas, tidak terdapat median, lampu penerang jalan, fasilitas pejalan kaki, fasilitas penyangang disabilitas, dan drainase. Kondisi marka pada segmen 2 telah memudar. |

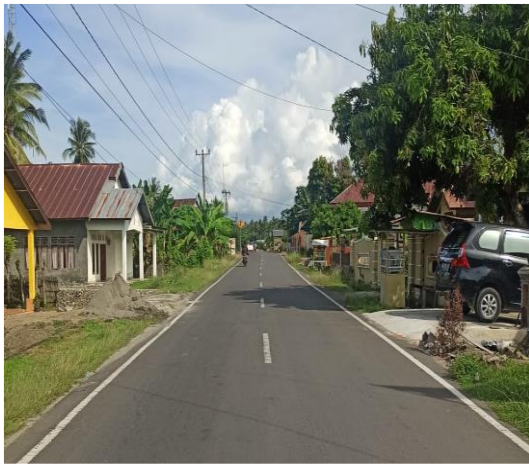
| Segmen Jalan | Panjang Segmen | Visualisasi Segemen | Kondisi |
|---|---|---|---|
| 3 | 1000-1500 | | Pada segmen 3 memiliki 1 rambu lalu lintas, tidak terdapat median, lampu penerang jalan, fasilitas pejalan kaki, fasilitas penyangang disabilitas, dan drainase. Kondisi marka pada segmen 3 telah memudar. |

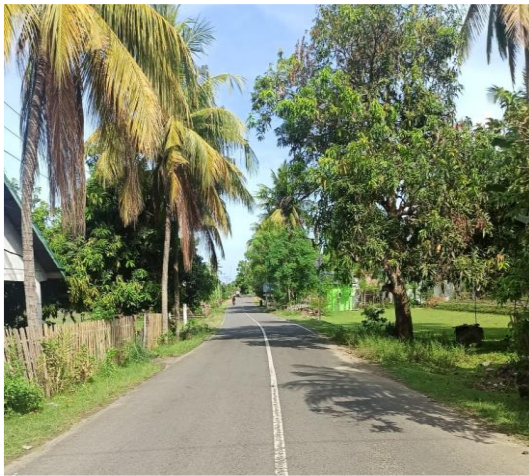
| Segmen Jalan | Panjang Segmen | Visualisasi Segemen | Kondisi |
|---|---|---|---|
| 4 | 1500-2000 | | Pada segmen 4 tidak terdapat rambu lalu lintas, median, marka tepi, lampu penerang jalan, fasilitas pejalan kaki, fasilitas penyangang disabilitas, dan drainase. Serta marka pemisah yang sudah memudar |

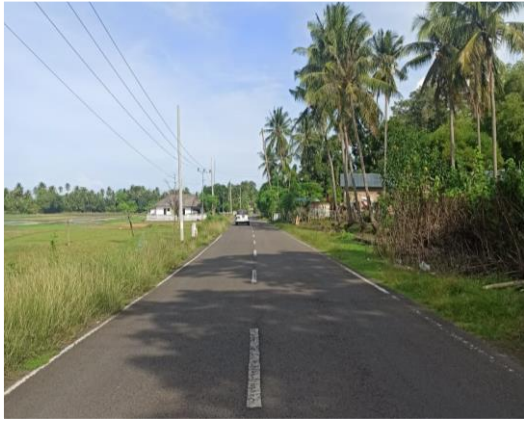
| Segmen Jalan | Panjang Segmen | Visualisasi Segmen | Kondisi |
|---|---|---|---|
| 5 | 2000-2500 | | Pada segmen 5 tidak terdapat rambu lalu lintas, median, lampu penerang jalan, fasilitas pejalan kaki, fasilitas penyangang disabilitas, dan drainase. Kondisi marka pada segmen 5 telah memudar. |

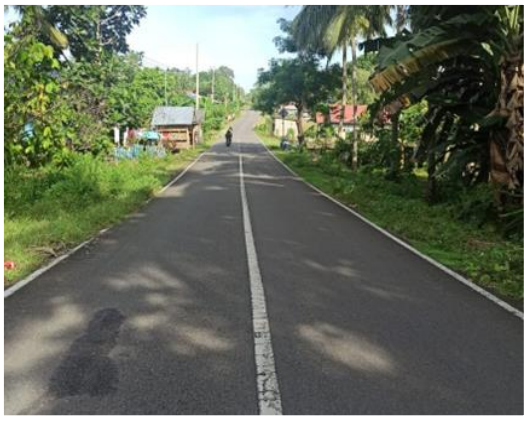
| Segmen Jalan | Panjang Segmen | Visualisasi Segmen | Kondisi |
|---|---|---|---|
| 6 | 2500-3000 | | Pada segmen 6 tidak terdapat rambu lalu lintas, median, lampu penerang jalan, fasilitas pejalan kaki, fasilitas penyangang disabilitas, dan drainase. Kondisi marka pada segmen 6 telah memudar. |

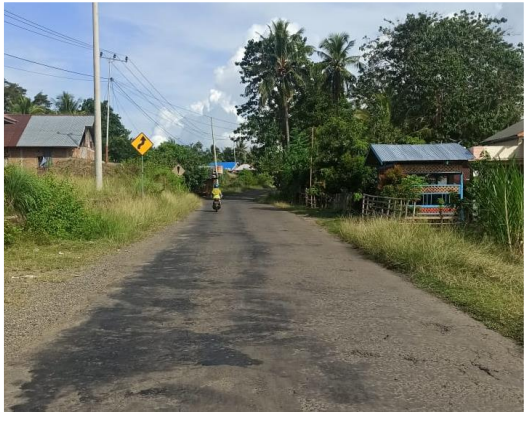
| Segmen Jalan | Panjang Segmen | Visualisasi Segmen | Kondisi |
|---|---|---|---|
| 7 | 3000-3500 | | Pada segmen 7 memiliki 2 rambu lalu lintas, tidak terdapat median, lampu penerang jalan, fasilitas pejalan kaki, fasilitas penyangang disabilitas, drainase, bahu jalan, dan marka jalan. Kondisi perkerasan jalan 7 sudah mengalami distorsi. Segmen 7 merupakan <i>black spot</i> pada ruas jalan Kajang – Sinjai II. |

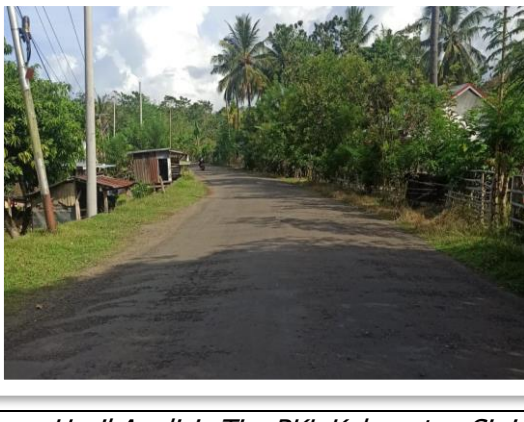
| Segmen Jalan | Panjang Segmen | Visualisasi Segmen | Kondisi |
|---|---|---|---|
| 8 | 3500-4000 | | Pada segmen 8 tidak terdapat rambu lalu lintas, median, lampu penerang jalan, fasilitas pejalan kaki, fasilitas penyangang disabilitas, drainase, bahu jalan, dan marka jalan. |

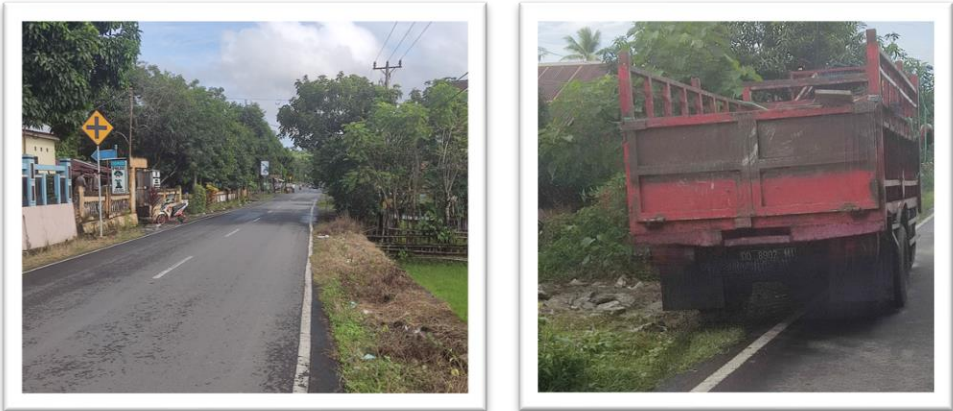
Gambar V. 9 Kondisi Umum Segmen 1

Pada Segmen 1 berdasarkan temuan yang ada di lapangan kelas dan fungsi jalan sudah memenuhi standar laik jalan. Lebar bahu jalan sudah memenuhi standar laik namun tidak diperkeras sehingga terdapat rumput liar pada bahu jalan sehingga tidak dapat dilewati kendaraan apabila dalam kondisi darurat. Drainase yang ada dimensinya sudah memenuhi standar laik jalan namun drainasenya tidak tertutup. Lansekap yang ada juga sudah memenuhi standar laik. Pada tidak terdapat fasilitas parkir baik *on street* maupun *off street* tapi masih terdapat kendaraan yang parkir di badan jalan.

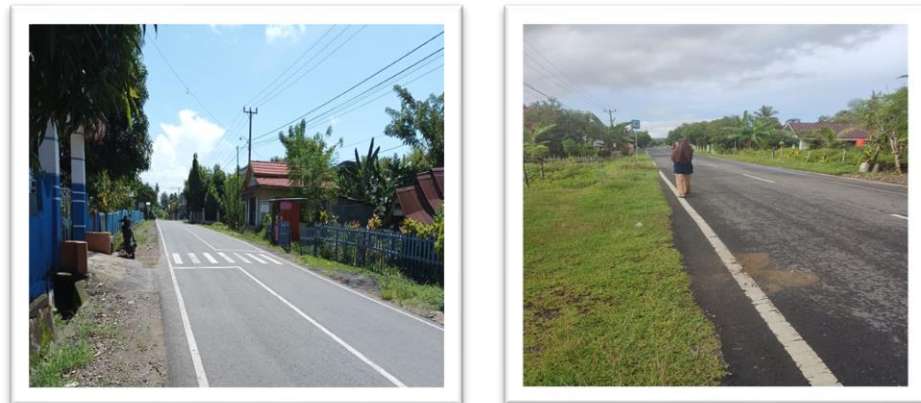
**Gambar V. 10** Lalu Lintas Tidak Bermotor Segmen 1

Kondisi lintasan penyebrangan pada segmen 1 berupa *zebra cross* namun tidak memiliki lajur pejalan kaki sehingga pejalan kaki yang menyusuri pada segmen 1 berjalan di bahu dan badan jalan. Kondisi rambu pada segmen 1 masih bagus namun ada 1 rambu yang penempatannya masih terhalang pohon. Kondisi marka pemisah jalan dan marka tepi pada segmen 1 sudah memudar. Tiang listrik yang ada pada segmen 1 penempatannya sudah memenuhi standar laik jalan.

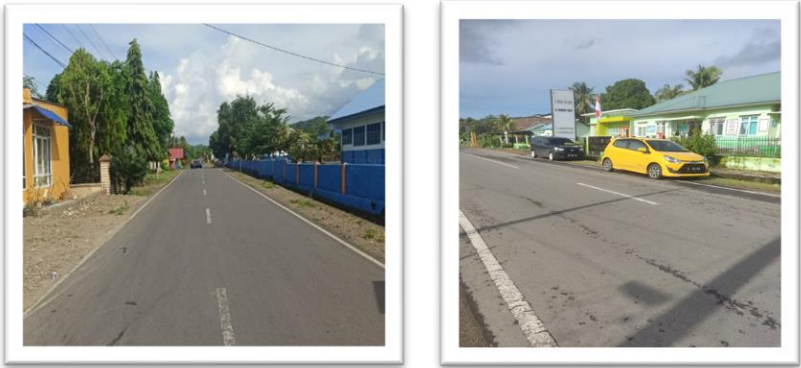
**Gambar V. 12** Kondisi Umum Segmen 2

Pada Segmen 2 berdasarkan temuan yang ada di lapangan kelas dan fungsi jalan sudah memenuhi standar laik jalan. Lebar bahu jalan sudah memenuhi standar laik namun tidak diperkeras sehingga terdapat rumput liar pada bahu jalan sehingga tidak dapat dilewati kendaraan apabila dalam kondisi darurat. Drainase yang ada dimensinya sudah memenuhi standar laik jalan namun drainasenya tidak tertutup. Lansekap yang ada juga sudah memenuhi standar laik. Pada tidak terdapat fasilitas parkir baik *on street* maupun *off street* tapi masih terdapat kendaraan yang parkir di badan jalan.

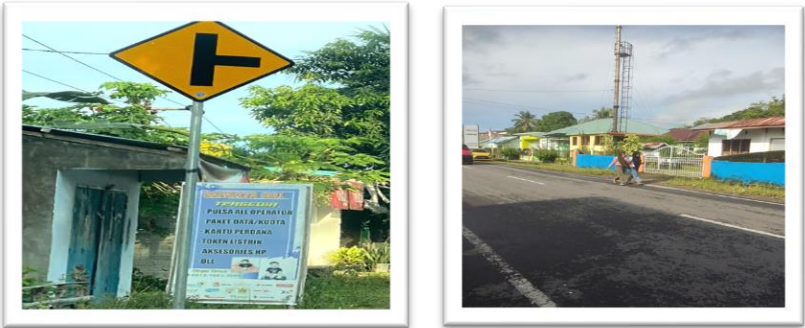
**Gambar V. 13** Kondisi Rambu dan Lalu Lintas Tidak Bermotor Segmen 2

Kondisi lalu lintas tidak bermotor pada segmen 2 tidak memiliki lintasan penyebrangan dan lajur pejalan kaki sehingga pejalan kaki yang menyusuri pada segmen 2 berjalan di bahu dan badan jalan. Kondisi rambu pada segmen 2 sudah memenuhi standar laik jalan. Kondisi marka pemisah jalan dan marka tepi pada segmen 2 sudah memudar. Tiang listrik yang ada pada segmen 2 penempatannya sudah memenuhi standar laik jalan.

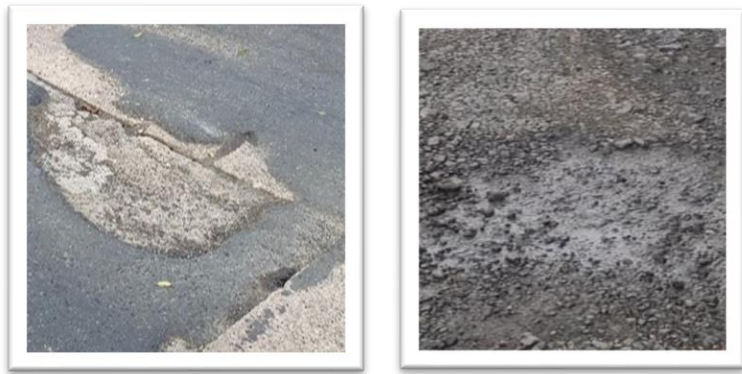
**Gambar V. 14** Kondisi Kerusakan Permukaan Jalan Segmen 2

Kondisi permukaan jalan pada segmen 2 memiliki kerusakan permukaan jalan seperti jalan berlubang, alur, tambalan, retak buaya, retak acak, disintegrasi, dan pelepasan butir. Pada segmen 2 tidak memiliki lajur tambahan atau putar arah, perlintasan kereta api, fasilitas pemberhentian bus, dan lampu penerangan jalan.

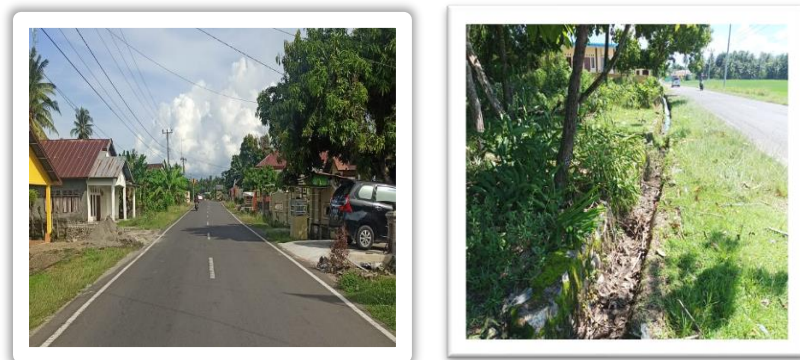
**Gambar V. 15** Kondisi Umum Segmen 3

Pada Segmen 3 berdasarkan temuan yang ada di lapangan kelas dan fungsi jalan sudah memenuhi standar laik jalan. Lebar bahu jalan sudah memenuhi standar laik namun tidak diperkeras sehingga terdapat rumput liar pada bahu jalan sehingga tidak dapat dilewati kendaraan apabila dalam kondisi darurat. Drainase yang ada dimensinya sudah memenuhi standar laik jalan namun drainasenya tidak tertutup. Lansekap yang ada juga sudah memenuhi standar laik. Pada tidak terdapat fasilitas parkir baik *on street* maupun *off street*.

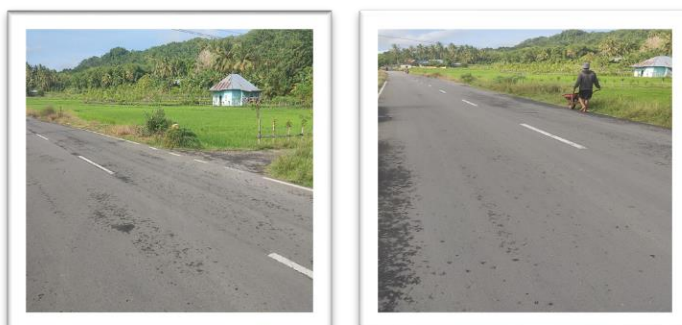
**Gambar V. 16** Kondisi Marka dan Lalu Lintas Tidak Bermotor Segmen 3

Kondisi lalu lintas tidak bermotor pada segmen 3 tidak memiliki lintasan penyebrangan dan lajur pejalan kaki sehingga pejalan kaki yang menyusuri pada segmen 3 berjalan di bahu dan badan jalan. Kondisi rambu pada segmen 3 sudah memenuhi standar laik jalan. Kondisi marka pemisah jalan dan marka tepi pada segmen 3 sudah memudar. Tiang listrik yang ada pada segmen 3 penempatannya sudah memenuhi standar laik jalan.

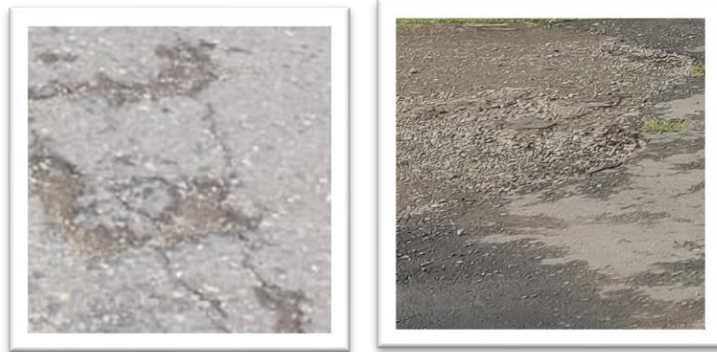
**Gambar V. 17** Kondisi Kerusakan Permukaan Jalan Segmen 3

Kondisi permukaan jalan pada segmen 3 memiliki kerusakan permukaan jalan seperti jalan berlubang, alur, tambalan, retak buaya, retak acak, disintegrasi, dan pelepasan butir. Pada segmen 3 tidak memiliki lajur tambahan atau putar arah, perlintasan kereta api, fasilitas pemberhentian bus, dan lampu penerangan jalan.

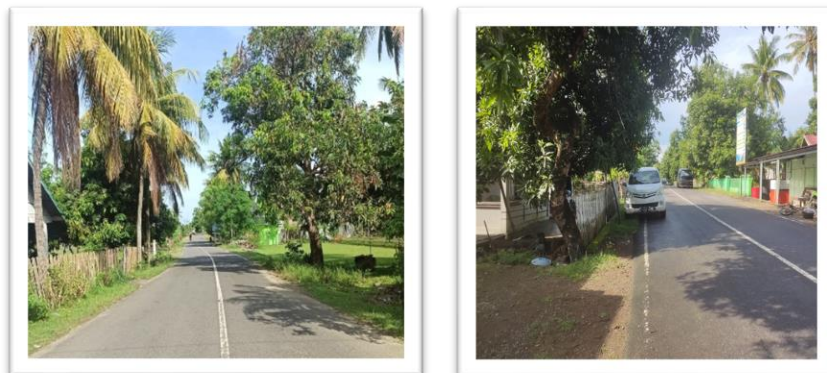
**Gambar V. 18** Kondisi Umum Segmen 4

Pada Segmen 4 berdasarkan temuan yang ada di lapangan kelas dan fungsi jalan sudah memenuhi standar laik jalan. Lebar bahu jalan sudah memenuhi standar laik namun tidak diperkeras sehingga terdapat rumput liar pada bahu jalan sehingga tidak dapat dilewati kendaraan apabila dalam kondisi darurat. Pada segmen 4 tidak memiliki drainase. Lansekap yang ada juga sudah memenuhi standar laik. Pada tidak terdapat fasilitas parkir baik *on street* maupun *off street* tapi masih terdapat kendaraan yang parkir di badan jalan.

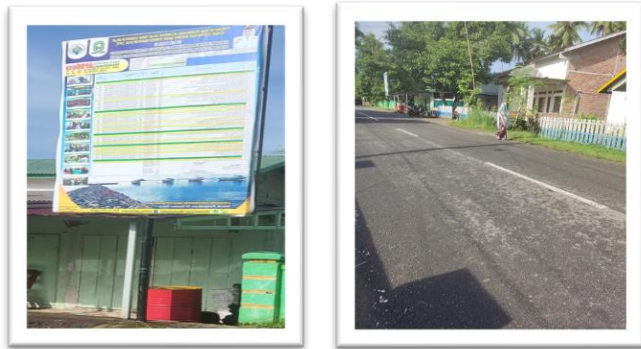
**Gambar V. 19** Kondisi Papan Iklan dan Lalu Lintas Tidak Bermotor Segmen 4

Kondisi lalu lintas tidak bermotor pada segmen 4 tidak memiliki lintasan penyebrangan dan lajur pejalan kaki sehingga pejalan kaki yang menyusuri pada segmen 4 berjalan di bahu dan badan jalan. Kondisi rambu pada segmen 4 sudah memenuhi standar laik jalan. Kondisi marka pemisah jalan dan marka tepi pada segmen 4 sudah memadai. Tiang listrik yang ada pada segmen 4 penempatannya sudah memenuhi standar laik jalan. Pada segmen 4 terdapat papan iklan yang penempatannya kurang dari 1,5 M dari badan jalan.

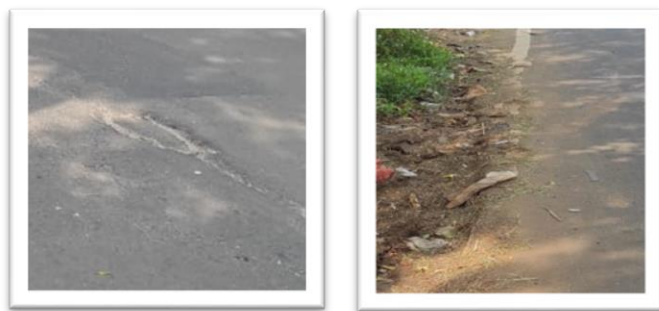
**Gambar V. 20** Kondisi Kerusakan Permukaan Jalan Segmen 4

Kondisi permukaan jalan pada segmen 4 memiliki kerusakan permukaan jalan seperti jalan berlubang, alur, tambalan, retak buaya, retak acak, disintegrasi, dan pelepasan butir. Pada segmen 4 tidak memiliki lajur tambahan atau putar arah, perlintasan kereta api, fasilitas pemberhentian bus, dan lampu penerangan jalan.

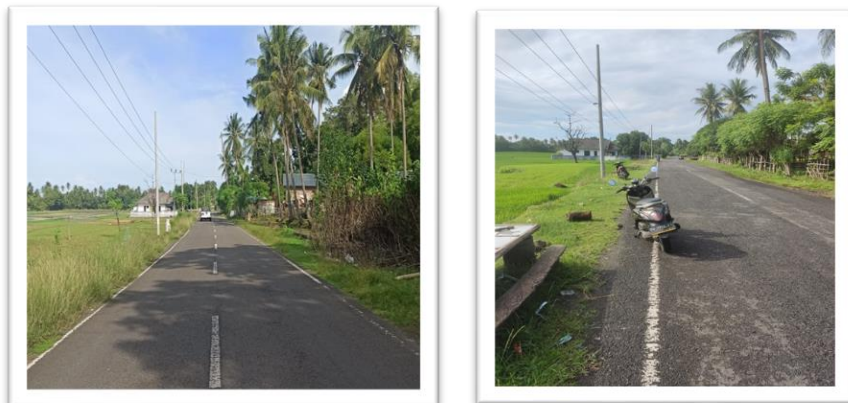
**Gambar V. 21** Kondisi Umum Segmen 5

Pada Segmen 5 berdasarkan temuan yang ada di lapangan kelas dan fungsi jalan sudah memenuhi standar laik jalan. Lebar bahu jalan sudah memenuhi standar laik namun tidak diperkeras sehingga terdapat rumput liar pada bahu jalan sehingga tidak dapat dilewati kendaraan apabila dalam kondisi darurat. Pada segmen 5 tidak memiliki drainase. Lansekap yang ada juga sudah memenuhi standar laik. Pada tidak terdapat fasilitas parkir baik *on street* maupun *off street* tapi masih terdapat kendaraan yang parkir di badan jalan.

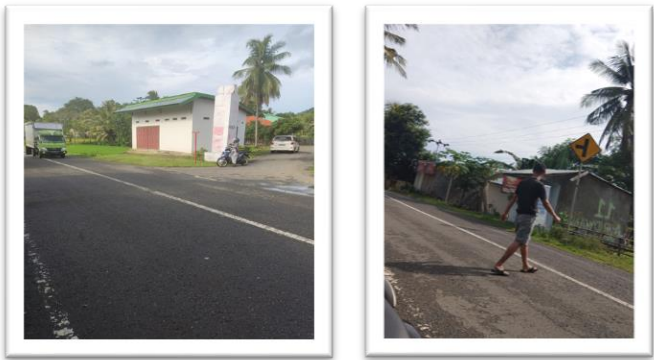
**Gambar V. 22** Kondisi Marka dan Lalu Lintas Kendaraan Tidak Bermotor Segmen 5

Kondisi lalu lintas tidak bermotor pada segmen 5 tidak memiliki lintasan penyebrangan dan lajur pejalan kaki sehingga pejalan kaki yang menyusuri pada segmen 5 berjalan di bahu dan badan jalan. Kondisi rambu pada segmen 5 sudah memenuhi standar laik jalan. Kondisi marka pemisah jalan dan marka tepi pada segmen 5 sudah memudar. Tiang listrik yang ada pada segmen 5 penempatannya sudah memenuhi standar laik jalan.

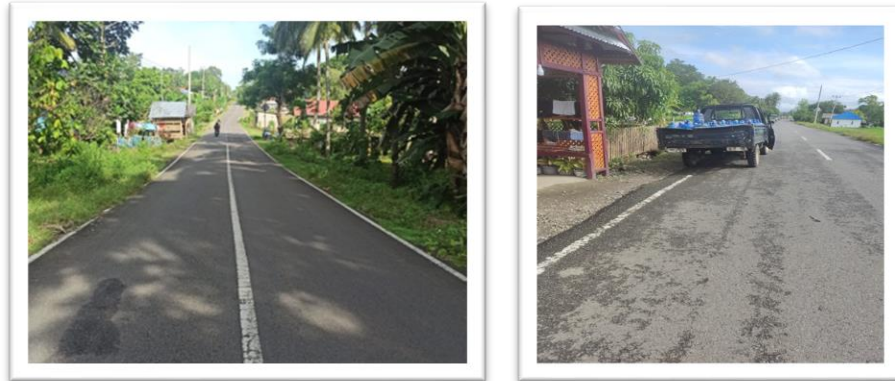
**Gambar V. 24** Kondisi Umum Segmen 6

Pada Segmen 6 berdasarkan temuan yang ada di lapangan kelas dan fungsi jalan sudah memenuhi standar laik jalan. Lebar bahu jalan sudah memenuhi standar laik namun tidak diperkeras sehingga terdapat rumput liar pada bahu jalan sehingga tidak dapat dilewati kendaraan apabila dalam kondisi darurat. Pada segmen 6 tidak memiliki drainase. Lansekap yang ada juga sudah memenuhi standar laik. Pada tidak terdapat fasilitas parkir baik *on street* maupun *off street* tapi masih terdapat kendaraan yang parkir di badan jalan.

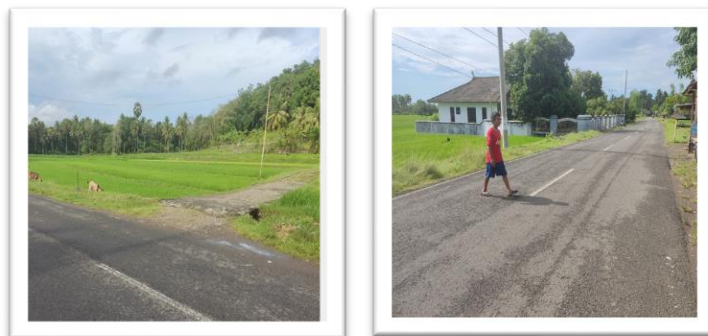
**Gambar V. 25** Kondisi Marka dan Lalu Lintas Tidak Bermotor Segmen 6

Kondisi lalu lintas tidak bermotor pada segmen 6 tidak memiliki lintasan penyebrangan dan lajur pejalan kaki sehingga pejalan kaki yang menyusuri pada segmen 6 berjalan di bahu dan badan jalan. Kondisi rambu pada segmen 6 sudah memenuhi standar laik jalan. Kondisi marka pemisah jalan dan marka tepi pada segmen 6 sudah memudar. Tiang listrik yang ada pada segmen 6 penempatannya sudah memenuhi standar laik jalan.

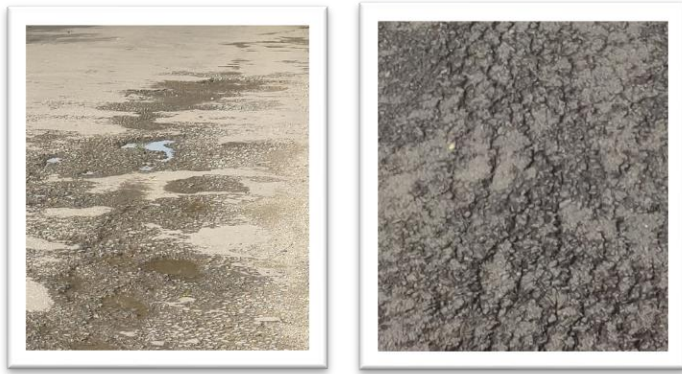
**Gambar V. 26** Kondisi Kerusakan Jalan Segmen 6

Kondisi permukaan jalan pada segmen 6 memiliki kerusakan permukaan jalan seperti jalan berlubang, alur, tambalan, retak buaya, retak acak, disintegrasi, dan pelepasan butir. Pada segmen 6 tidak memiliki lajur tambahan atau putar arah, perlintasan kereta api, fasilitas pemberhentian bus, dan lampu penerangan jalan.

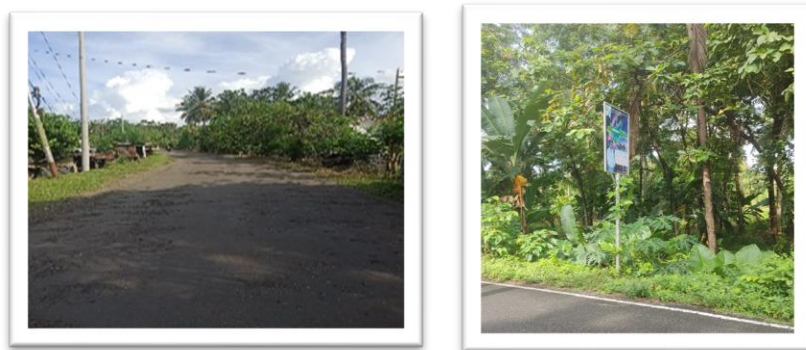
**Gambar V. 27** Kondisi Umum Segmen 7

Pada Segmen 7 berdasarkan temuan yang ada di lapangan kelas dan fungsi jalan sudah memenuhi standar laik jalan. Lebar bahu jalan sudah memenuhi standar laik namun tidak diperkeras sehingga terdapat rumput liar pada bahu jalan sehingga tidak dapat dilewati kendaraan apabila dalam kondisi darurat. Pada segmen 7 tidak memiliki drainase. Lansekap yang ada belum memenuhi standar laik dikarenakan berjarak kurang dari 1 M dari badan jalan. Pada tidak terdapat fasilitas parkir baik *on street* maupun *off street* tapi masih terdapat kendaraan yang parkir di badan jalan.

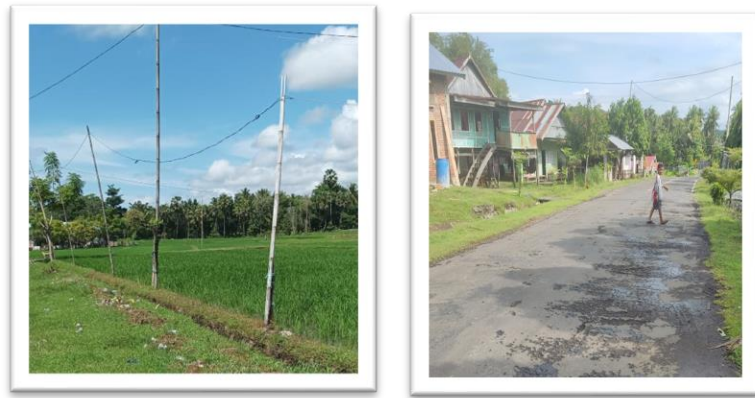
**Gambar V. 28** Kondisi Tiang Listrik dan Lalu Lintas Tak Bermotor Segmen 7

Kondisi lalu lintas tidak bermotor pada segmen 7 tidak memiliki lintasan penyebrangan dan lajur pejalan kaki sehingga pejalan kaki yang menyusuri pada segmen 7 berjalan di bahu dan badan jalan. Pada segmen 7 tidak terdapat rambu lalu lintas. Tidak ada marka tepi dan marka pemisah pada segmen 7. Tiang listrik yang ada pada segmen 7 penempatannya sudah memenuhi standar laik jalan, namun terdapat tiang listrik tambahan berupa bambu.

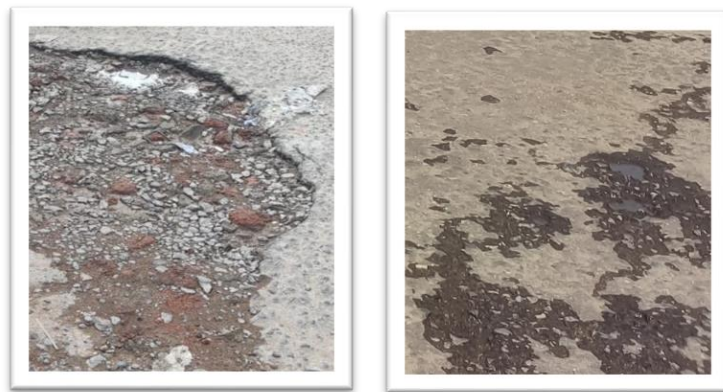
**Gambar V. 29** Kondisi Kerusakan Permukaan Jalan Segmen 7

Kondisi permukaan jalan pada segmen 7 memiliki kerusakan permukaan jalan seperti jalan berlubang, alur, tambalan, retak buaya, retak acak, disintegrasi, dan pelepasan butir. Pada segmen 7 tidak memiliki lajur tambahan atau putar arah, perlintasan kereta api, fasilitas pemberhentian bus, dan lampu penerangan jalan.

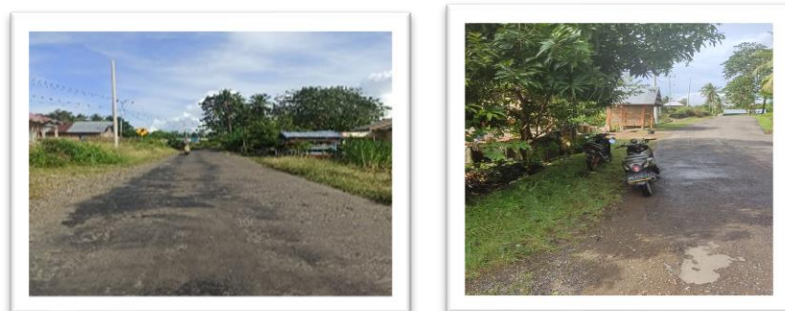
**Gambar V. 30** Kondisi Umum Segmen 8

Pada Segmen 8 berdasarkan temuan yang ada di lapangan kelas dan fungsi jalan sudah memenuhi standar laik jalan. Lebar bahu jalan sudah memenuhi standar laik namun tidak diperkeras sehingga terdapat rumput liar pada bahu jalan sehingga tidak dapat dilewati kendaraan apabila dalam kondisi darurat. Pada segmen 8 tidak memiliki drainase. Lansekap yang ada belum memenuhi standar laik dikarenakan berjarak kurang dari 1 M dari badan jalan. Pada tidak terdapat fasilitas parkir baik *on street* maupun *off street* tapi masih terdapat kendaraan yang parkir di badan jalan.

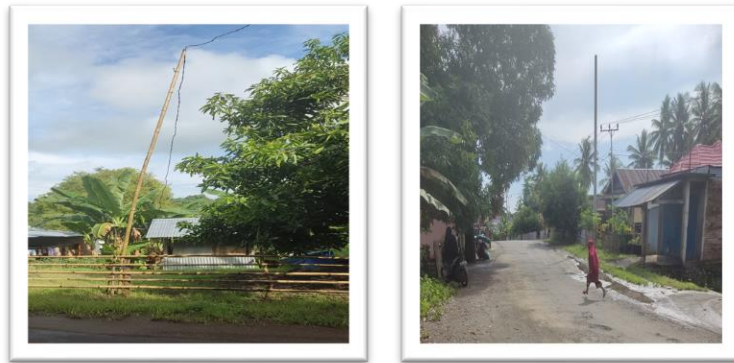
**Gambar V. 31** Kondisi Tiang Listrik dan Lalu Lintas Tak Bermotor Segmen 8

Kondisi lalu lintas tidak bermotor pada segmen 8 tidak memiliki lintasan penyebrangan dan lajur pejalan kaki sehingga pejalan kaki yang menyusuri pada segmen 8 berjalan di bahu dan badan jalan. Pada segmen 8 terdapat 3 rambu dalam kondisi baik dan 1 rambu sudah memudar. Tidak ada marka tepi dan marka pemisah pada segmen 8. Tiang listrik yang ada pada segmen 8 penempatannya sudah memenuhi standar laik jalan, namun terdapat tiang listrik tambahan berupa bambu.

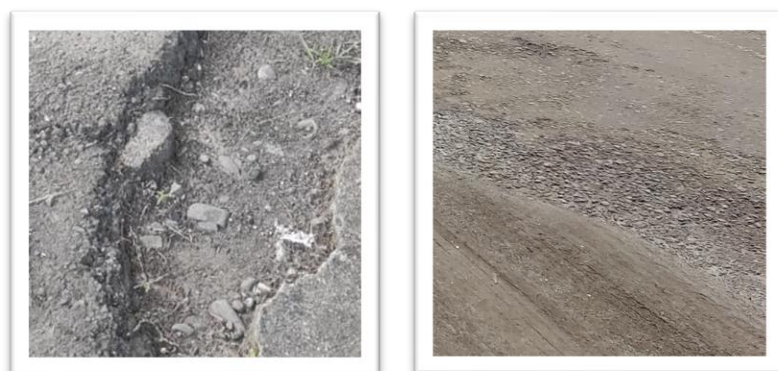
**Gambar V. 32** Kondisi Kerusakan Permukaan Jalan Segmen 8

Kondisi permukaan jalan pada segmen 8 memiliki kerusakan permukaan jalan seperti jalan berlubang, alur, tambalan, retak buaya, retak acak, disintegrasi, dan pelepasan butir. Pada segmen 8 tidak memiliki lajur tambahan atau putar arah, perlintasan kereta api, fasilitas pemberhentian bus, dan lampu penerangan jalan.

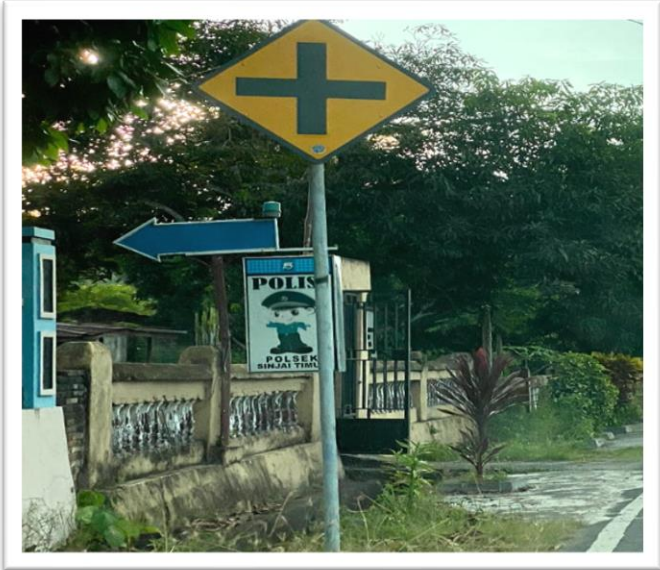
| No | Rambu Eksisting | Kondisi |
|---|---|---|
| 1 | | Rambu peringatan memasuki simpang 4 pada ruas jalan Kajang – Sinjai II masih berfungsi dengan baik dan mudah dimengerti oleh pengguna jalan |

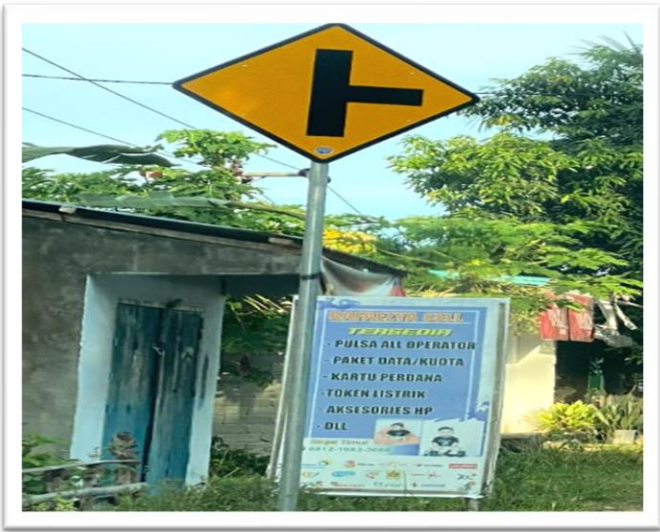
| No | Rambu Eksisting | Kondisi |
|---|---|---|
| 2 | | Rambu peringatan memasuki simpang 3 pada ruas jalan Kajang – Sinjai II masih berfungsi dengan baik dan mudah dimengerti oleh pengguna jalan |

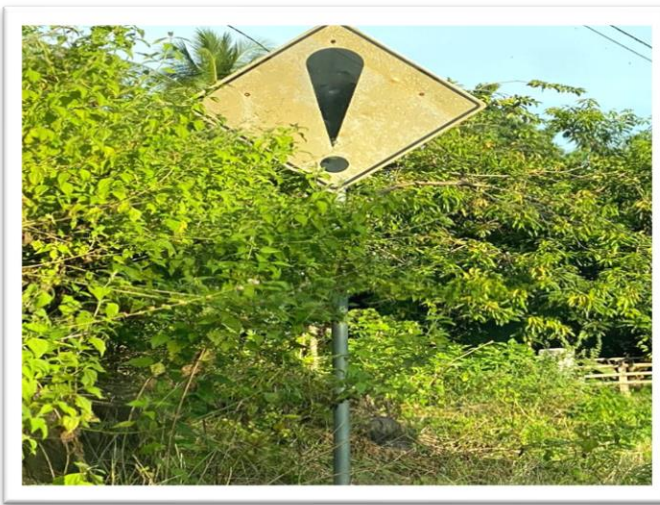
| No | Rambu Eksisting | Kondisi |
|---|---|---|
| 3 | | Rambu peringatan hati – hati bagi pengguna jalan pada ruas jalan Kajang – Sinjai II sudah mulai pudar dan juga terhalang pohon membuat para pengguna jalan kesulitan dalam mengetahui rambu peringatan yang ada |

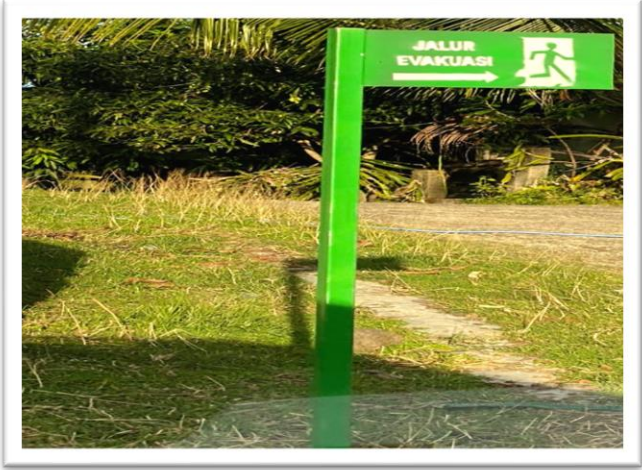
| No | Jenis Rambu | Kondisi |
|---|---|---|
| 4 | | Rambu petunjuk jalur evakuasi pada ruas jalan Kajang – Sinjai II dalam kondisi baik dan mudah dimengerti oleh masyarakat dan para pengguna jalan |

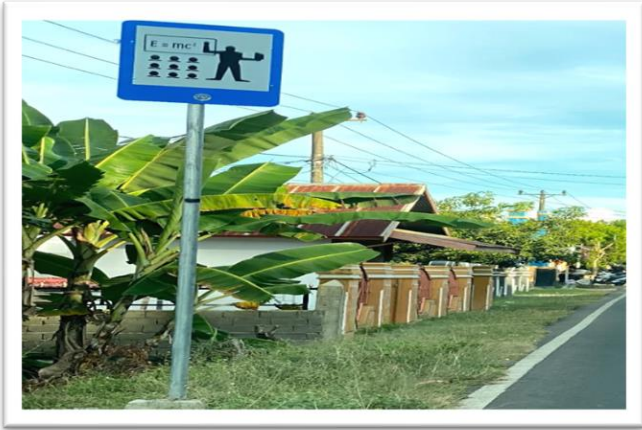
| No | Jenis Rambu | Kondisi |
|---|---|---|
| 5 | | Rambu petunjuk lokasi sekolah pada ruas jalan Kajang – Sinjai II dalam kondisi baik dan mudah dimengerti oleh para pengguna jalan. |

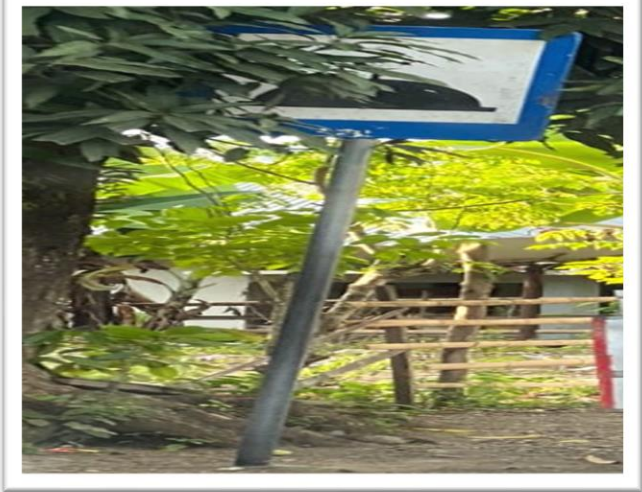
| No | Jenis Rambu | Kondisi |
|---|---|---|
| 6 | | Rambu petunjuk lokasi masjid pada ruas jalan Kajang – Sinjai II kondisinya sudah miring dan juga terhalang pohon sehingga membuat pengguna jalan sulit mengetahui rambu petunjuk yang ada |

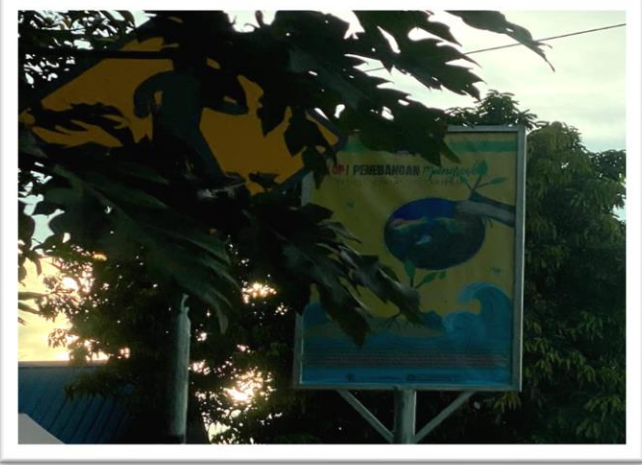
| No | Jenis Rambu | Kondisi |
|---|---|---|
| 7 | | Rambu peringatan penyebrangan pejalan kaki pada ruas jalan Kajang – Sinjai II posisinya terhalang pohon sehingga membuat pengguna jalan sulit mengetahui rambu perintah yang ada. |

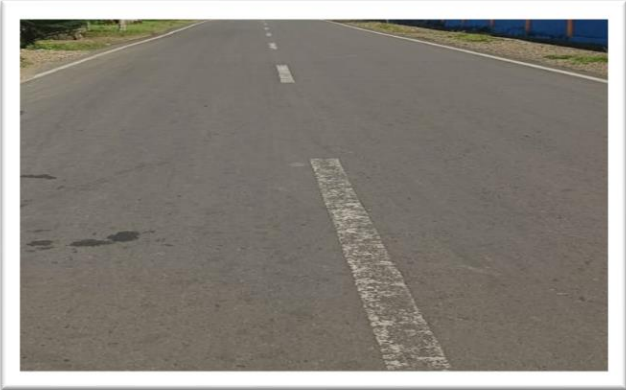
| No | Marka Eksisting | Kondisi |
|---|---|---|
| 1 | | Marka pemisah lajur yang sudah memudar disemua segmen jalan pada ruas jalan Kajang – Sinjai II |

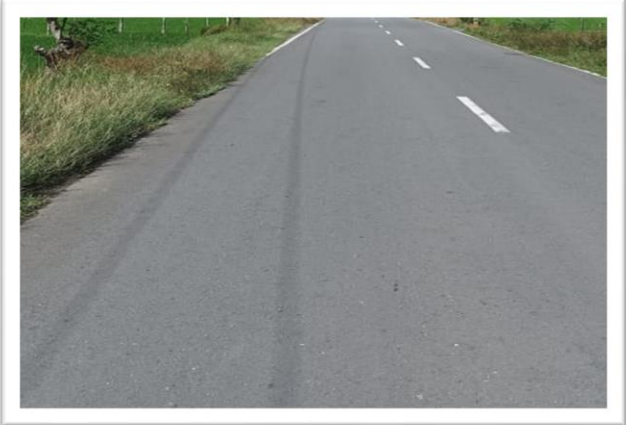
| No | Marka Eksisting | Kondisi |
|---|---|---|
| 2 | | Marka tepi yang sudah mulai menghilang terutama pada segmen 3, 5 dan 6 pada ruas jalan Kajang – Sinjai II |

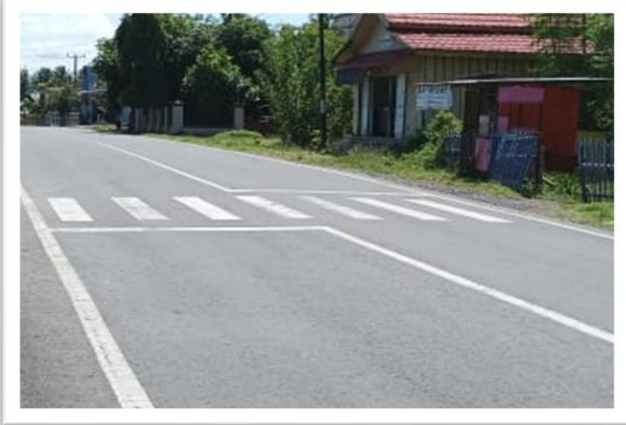
| No | Marka Eksisting | Kondisi |
|---|---|---|
| 3 | | Zebra cross pada ruas jalan Kajang – Sinjai II sudah mulai memudar |

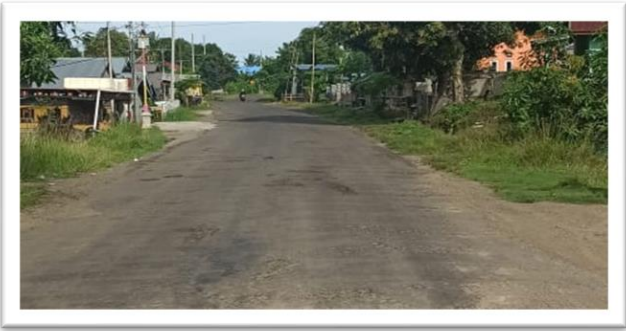
| No | Marka Eksisting | Kondisi |
|---|---|---|
| 4 | | Pada segmen 7 dan 8 ruas jalan Kajang – Sinjai II tidak memiliki marka tepi dan marka pemisah. |

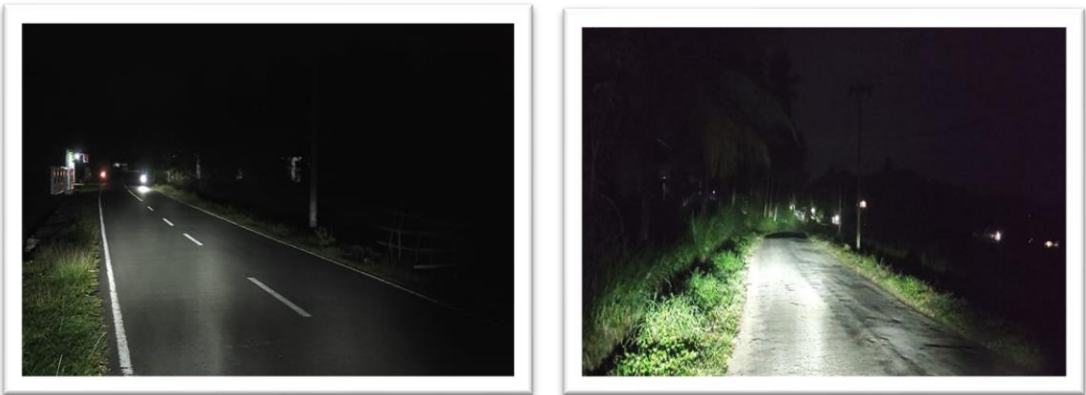
**Gambar V. 33** Kondisi Malam Hari Jalan Kajang – Sinjai II

Lampu penerang jalan wajib ada pada suatu ruas jalan, lampu penerang jalan berguna untuk menerangi jalan pada saat malam hari sehingga pengguna jalan dapat berkendara dengan baik pada saat malam hari. Pada ruas jalan Kajang – Sinjai II tidak memiliki lampu penerangan jalan, sehingga membuat pengguna jalan kesulitan saat berkendara pada malam hari. Berikut kondisi ruas jalan Kajang – Sinjai pada saat malam hari :

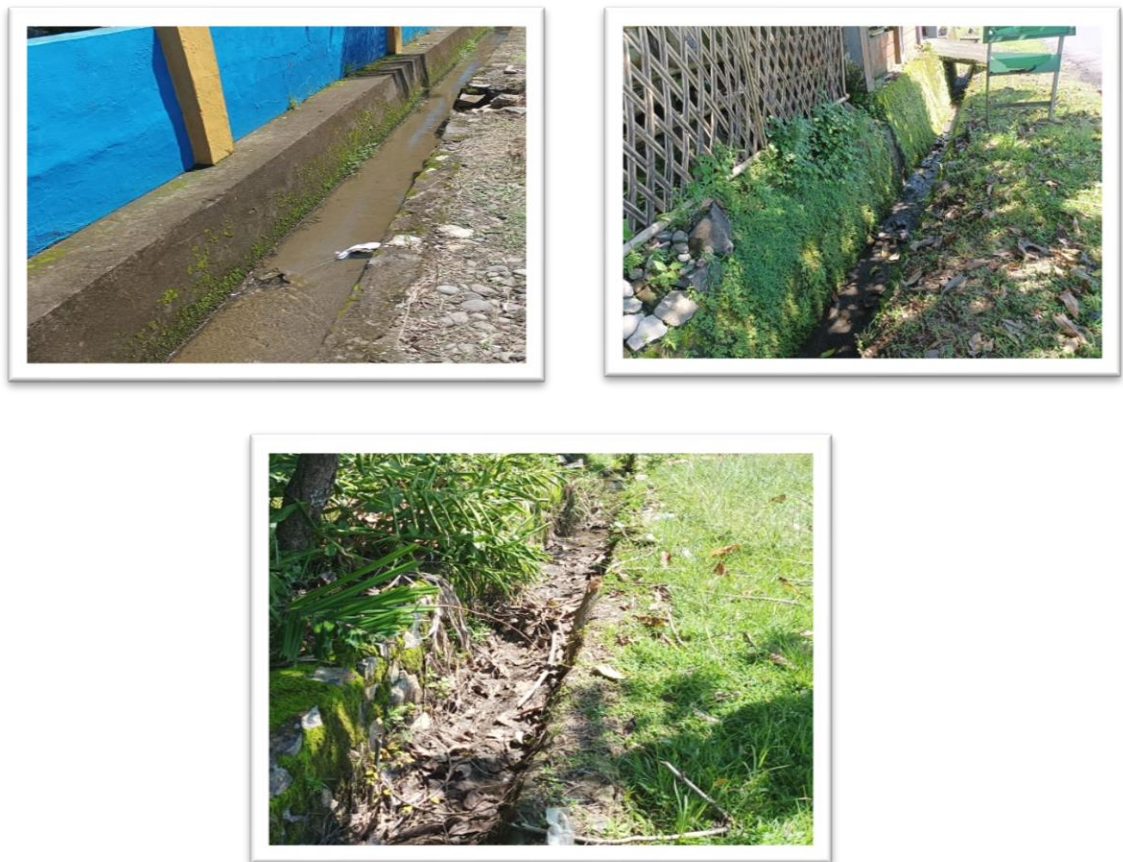
**Gambar V. 34** Kondisi Eksisting Saluran Tepi Jalan Kajang – Sinjai II

Saluran tepi jalan atau yang biasa disebut sebagai drainase adalah saluran yang berguna untuk mengalirkan dan menampung air yang berada dipermukaan jalan sehingga tidak terjadi genangan dipermukaan jalan. Berikut visualisasi kondisi eksisting saluran tepi jalan pada ruas jalan Kajang – Sinjai II :

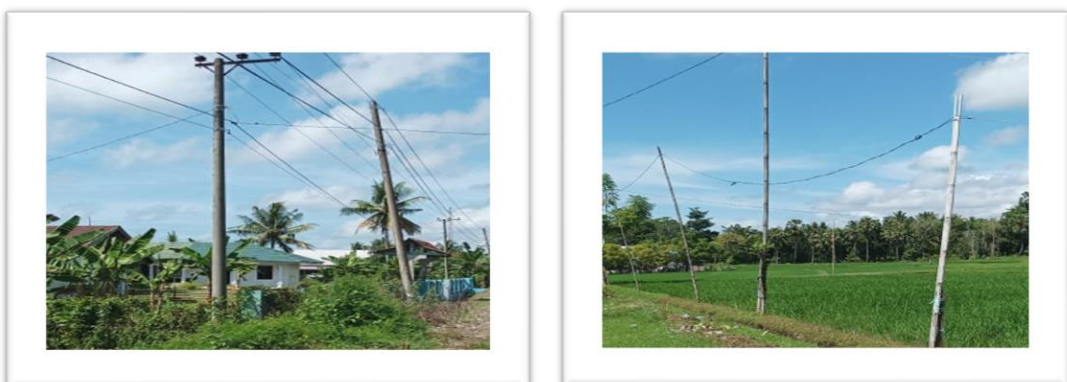
**Gambar V. 35** Kondisi Eksisting Tiang Listrik Jalan Kajang – Sinjai II

Berdasarkan hasil dari survei inspeksi keselamatan jalan yang telah dilakukan tiang listrik tergolong menjadi bangunan pelengkap jalan. Berikut visualisasi tiang listrik yang ada pada ruas jalan Kajang – Sinjai II :

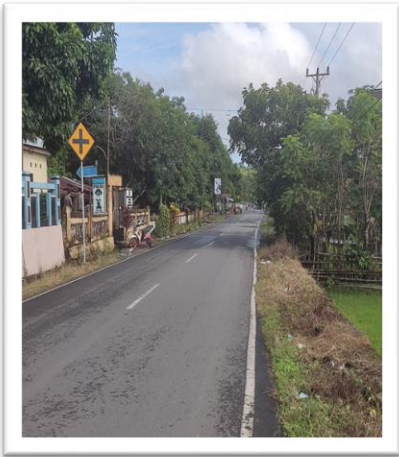
| No | Potensi Bahaya | Visualisasi Eksisting | Keterangan | Rekomendasi |
|---|---|---|---|---|
| 1 | Bahu Jalan terdapat rumput liar | | Bahu jalan yang ditumbuhi rumput liar membuat bahu jalan menjadi licin dan tidak membuat ruas jalan tidak memiliki jalur darurat | Memangkas rumput liar yang ada pada bahu jalan, membuat perkerasan untuk bahu jalan |

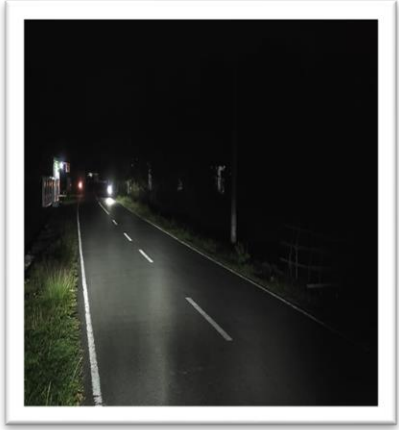
| No | Potensi Bahaya | Visualisasi Eksisting | Keterangan | Rekomendasi |
|---|---|---|---|---|
| 2 | Tidak adanya lampu penerang jalan | | Tidak adanya lampu penerang jalan berpotensi bahaya bagi pengguna jalan khususnya ketika berkendara di malam hari. | Membuat pengadaan lampu penerangan jalan supaya pengguna jalan dapat berkendara dengan baik di malam hari |

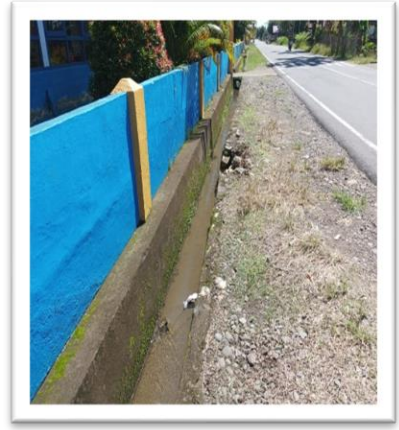
| No | Potensi Bahaya | Visualisasi Eksisting | Keterangan | Rekomendasi |
|---|---|---|---|---|
| 3 | Saluran tepi jalan yang terbuka | | Saluran tepi jalan yang tidak tertutup dapat menambah fatalitas korban laka lantas apabila terjadi laka lantas yang keluar dari badan jalan. | Menutup saluran tepi jalan |

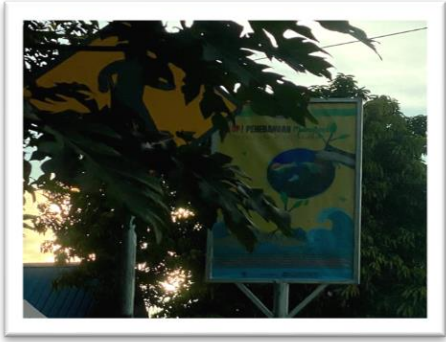
| No | Potensi Bahaya | Vsualisasi Kesisting | Keterangan | |
|---|---|---|---|---|
| 4 | Rambu yang terhalang pohon | | Rambu yang terhalang pohon membuat pengguna jalan tidak mengetahui bahwa ada rambu pada jalan tersebut. | Memangkas dahan pohon yang menghalangi rambu lalu lintas |

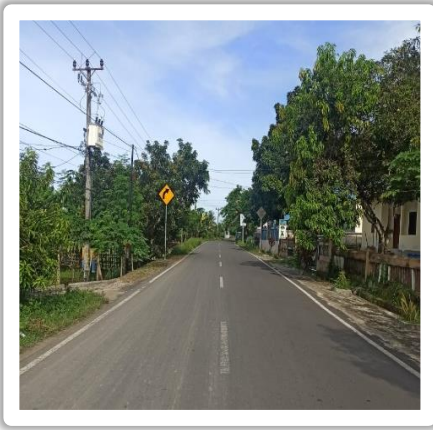
| No | Potensi Bahaya | Vsualisasi Kesisting | Keterangan | |
|---|---|---|---|---|
| 5 | Marka pemisah dan marka tepi yang pudar | | Marka pemisah dan marka tepi yang memudar membuat pengguna jalan kesulitan dalam memahami kondisi geometrik jalan | Mencat ulang marka tepi dan marka pemisah |

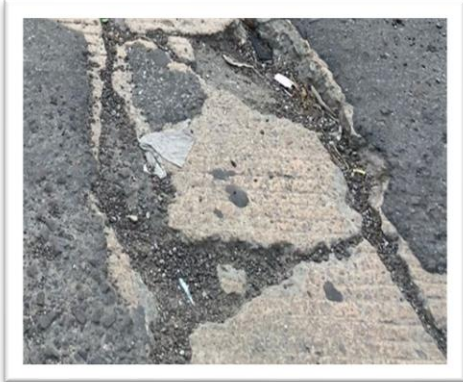
| No | Potensi Bahaya | Vsualisasi Kesisting | Keterangan | |
|---|---|---|---|---|
| 6 | Kondisi permukaan jalan yang rusak | | Kondisi permukaan jalan yang rusak membahayakan pengguna jalan karna dapat mengakibatkan kecelakaan lalu lintas | Memperbaiki permukaan jalan yang rusak dengan cara diaspal ulang ataupun ditambal |

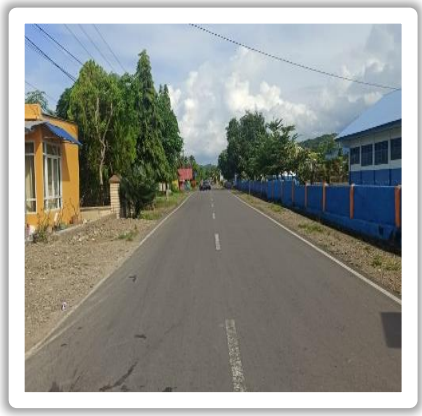
| No | Potensi bahaya | Visualisasi Eksisting | Keterangan | Rekomendasi |
|---|---|---|---|---|
| 1 | Bahu Jalan yang berkerikil dan dipenuhi pasir | | Kondisi bahu jalan yang berpasir dan berikil membuat bahu jalan menjadi licin dan membahayakan jalur darurat | Membuat perkerasan jalan dengan aspal untuk membuat bahu jalan dapat digunakan sebagai jalur darurat |

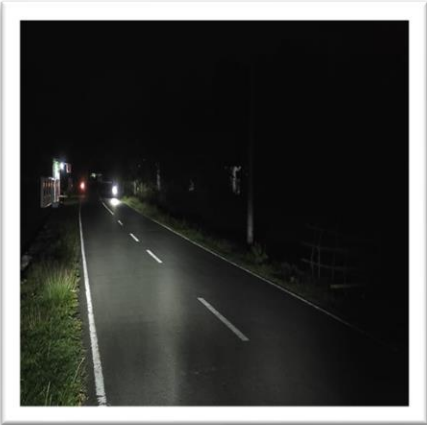
| No | Potensi Bahaya | Visualisasi Eksisting | Keterangan | Rekomendasi |
|---|---|---|---|---|
| 2 | Tidak ada lampu penerang jalan | | Tidak adanya lampu penerang jalan berpotensi bahaya bagi pengguna jalan khususnya ketika berkendara di malam hari. | Membuat pengadaan lampu penerangan jalan supaya pengguna jalan dapat berkendara dengan baik di malam hari |

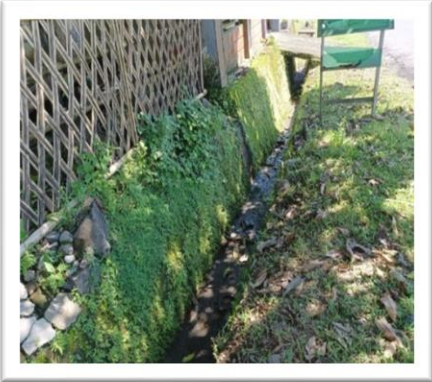
| No | Potensi Bahaya | Visualisasi Eksisting | Keterangan | Rekomendasi |
|---|---|---|---|---|
| 3 | Saluran tepi jalan yang terbuka | | Saluran tepi jalan yang tidak tertutup dapat menambah fatalitas korban laka lantas apabila terjadi laka lantas yang keluar dari badan jalan. | Menutup saluran tepi jalan |

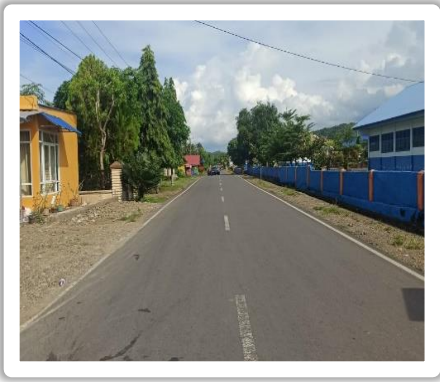
| No | Potensi Bahaya | Visualisasi Eksisting | Keterangan | Rekomendasi |
|---|---|---|---|---|
| 4 | Marka pemisah dan marka tepi yang pudar | | Marka pemisah dan marka tepi yang memudar membuat pengguna jalan kesulitan dalam memahami kondisi geometrik jalan | Mencat ulang marka tepi dan marka pemisah |

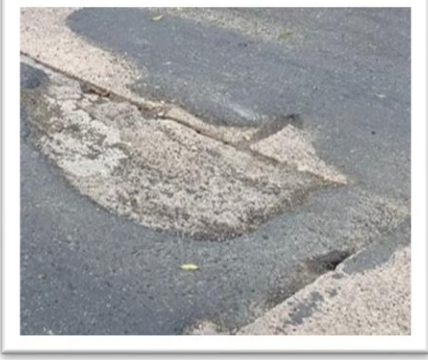
| No | Potensi Bahaya | Visualisasi Eksisting | Keterangan | Rekomendasi |
|---|---|---|---|---|
| 5 | Kondisi permukaan jalan yang rusak | | Kondisi permukaan jalan yang rusak membahayakan pengguna jalan karna dapat mengakibatkan kecelakaan lalu lintas | Memperbaiki permukaan jalan yang rusak dengan cara diaspal ulang ataupun ditambal |

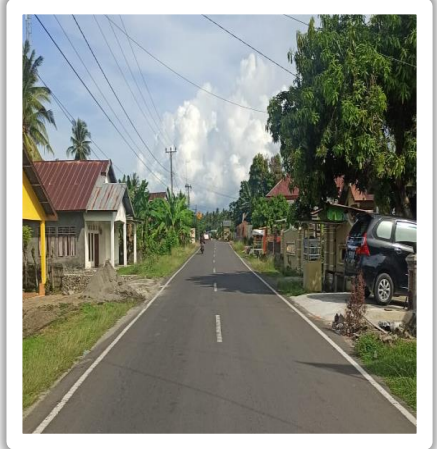
| No | Potensi Bahaya | Visualisai Eksisting | Keterangan | Rekomendasi |
|---|---|---|---|---|
| 1 | Bahu Jalan terdapat rumput liar | | Bahu jalan yang ditumbuhi rumput liar membuat bahu jalan menjadi licin dan tidak membuat ruas jalan tidak memiliki jalur darurat | Memangkas rumput liar yang ada pada bahu jalan, membuat perkerasan untuk bahu jalan |

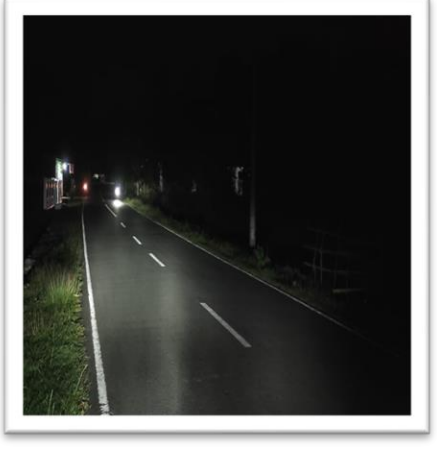
| No | Potensi Bahaya | Visualisai Eksisting | Keterangan | Rekomendasi |
|---|---|---|---|---|
| 2 | Tidak ada lampu penerang jalan | | Tidak adanya lampu penerang jalan berpotensi bahaya bagi pengguna jalan khususnya ketika berkendara di malam hari. | Membuat pengadaan lampu penerangan jalan supaya pengguna jalan dapat berkendara dengan baik di malam hari |
