**INSPEKSI KESELAMATAN JALAN (SAFER ROAD) PADA  
RUAS JALAN KAJANG – SINJAI II DI KABUPATEN SINJAI**

**SKRIPSI**

**PROGRAM STUDI SARJANA TERAPAN**  
**TRANSPORTASI DARAT**  
**POLITEKNIK TRANSPORTASI DARAT INDONESIA - STTD**  
**BEKASI, 2022**

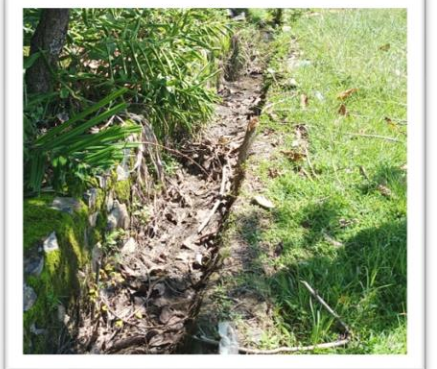
| No | Potensi Bahaya | Visualisai Eksisting | Keterangan | Rekomendasi |
|---|---|---|---|---|
| 3 | Saluran tepi jalan yang terbuka | | Saluran tepi jalan yang tidak tertutup dapat menambah fatalitas korban laka lantas apabila terjadi laka lantas yang keluar dari badan jalan. | Menutup saluran tepi jalan |

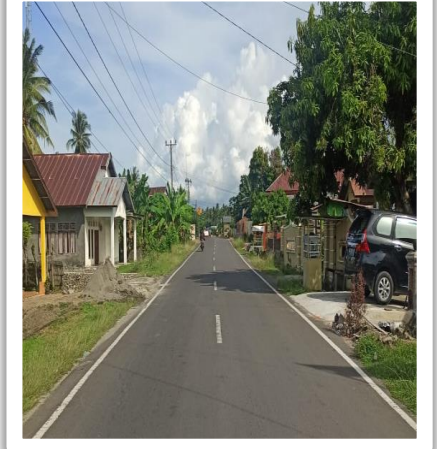
| No | Potensi Bahaya | Visualisai Eksisting | Keterangan | Rekomendasi |
|---|---|---|---|---|
| 4 | Marka pemisah dan marka tepi yang pudar | | Marka pemisah dan marka tepi yang memudar membuat pengguna jalan kesulitan dalam memahami kondisi geometrik jalan | Mencat ulang marka tepi dan marka pemisah |

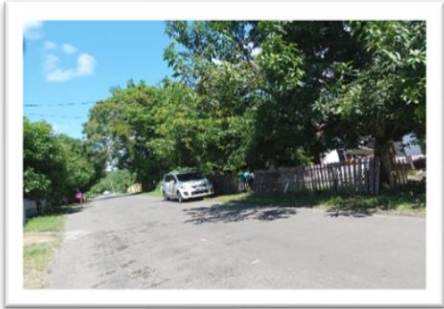
| No | Potensi Bahaya | Visualisai Eksisting | Keterangan | Rekomendasi |
|---|---|---|---|---|
| 5 | Parkir masuk ke badan jalan | | Kendaraan yang parkir memasuki ¼ badan jalan membuat pengguna jalan harus mengambil lajur lain untuk melintas | Melakukan penertiban dan sosialisasi kepada masyarakat disekitar jalan supaya tidak memarkirkan kendaraan di bahu atau badan jalan |

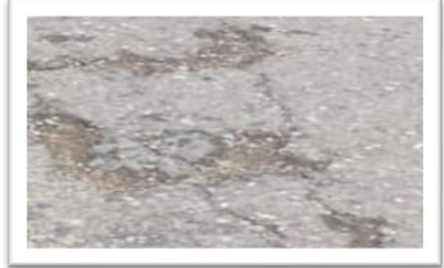
| No | Potensi Bahaya | Visualisai Eksisting | Keterangan | Rekomendasi |
|---|---|---|---|---|
| 6 | Kondisi permukaan jalan yang rusak | | Kondisi permukaan jalan yang rusak membahayakan pengguna jalan karna dapat mengakibatkan kecelakaan lalu lintas | Memperbaiki permukaan jalan yang rusak dengan cara diaspal ulang ataupun ditambal |

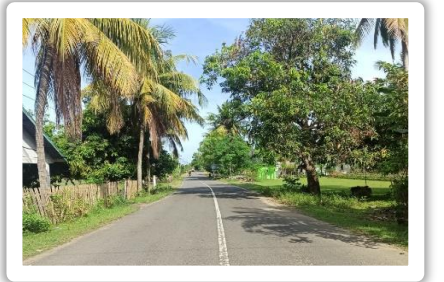
| No | Potensi Bahaya | Visualisasi Eksisting | Keterangan | Rekomendasi |
|---|---|---|---|---|
| 1 | Bahu Jalan terdapat rumput liar | | Bahu jalan yang ditumbuhi rumput liar membuat bahu jalan menjadi licin dan tidak membuat ruas jalan tidak memiliki jalur darurat | Memangkas rumput liar yang ada pada bahu jalan, membuat perkerasan untuk bahu jalan |

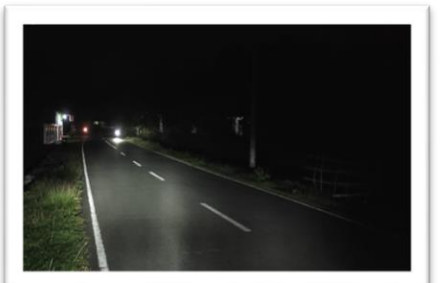
| No | Potensi Bahaya | Visualisasi Eksisting | Keterangan | Rekomendasi |
|---|---|---|---|---|
| 2 | Tidak ada lampu penerang jalan | | Tidak adanya lampu penerang jalan berpotensi bahaya bagi pengguna jalan khususnya ketika berkendara di malam hari. | Membuat pengadaan lampu penerangan jalan supaya pengguna jalan dapat berkendara dengan baik di malam hari |

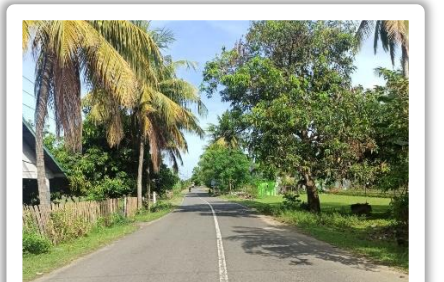
| No | Potensi Bahaya | Visualisasi Eksisting | Keterangan | Rekomendasi |
|---|---|---|---|---|
| 3 | Marka pemisah dan marka tepi yang pudar | | Marka pemisah dan marka tepi yang memudar membuat pengguna jalan kesulitan dalam memahami kondisi geometrik jalan | Mencat ulang marka tepi dan marka pemisah |

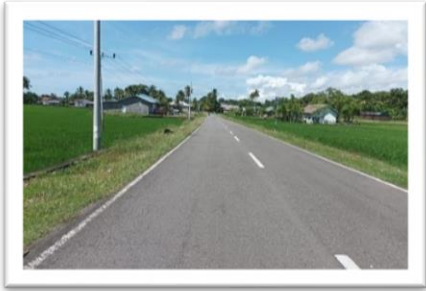
| No | Potensi Bahaya | Visualisasi Eksisting | Keterangan | Rekomendasi |
|---|---|---|---|---|
| 4 | Tidak ada saluran tepi jalan | | Tidak adanya saluran tepi jalan dapat membuat genangan pada permukaan jalan yang menyebabkan jalan menjadi licin dan rusak | Membuat saluran tepi jalan supaya air yang ada pada permukaan tidak menjadi genangan pada permukaan jalan |

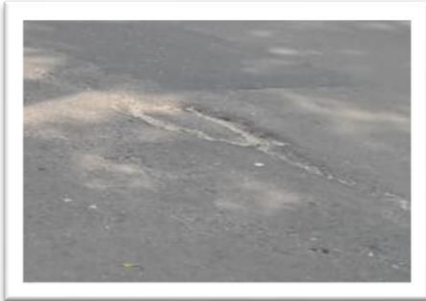
| No | Potensi Bahaya | Visualisasi Eksisting | Keterangan | Rekomendasi |
|---|---|---|---|---|
| 5 | Kondisi permukaan jalan yang rusak | | Kondisi permukaan jalan yang rusak membahayakan pengguna jalan karna dapat mengakibatkan kecelakaan lalu lintas | Memperbaiki permukaan jalan yang rusak dengan cara diaspal ulang ataupun ditambal |

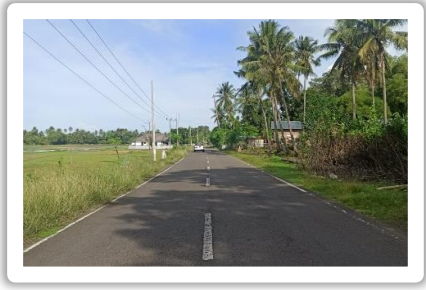
| No | Potensi Bahaya | Visualisasi Eksisting | Keterangan | Rekomendasi |
|---|---|---|---|---|
| 1 | Bahu Jalan terdapat rumput liar | | Bahu jalan yang ditumbuhi rumput liar membuat bahu jalan menjadi licin dan tidak membuat ruas jalan tidak memiliki jalur darurat | Memangkas rumput liar yang ada pada bahu jalan, membuat perkerasan untuk bahu jalan |

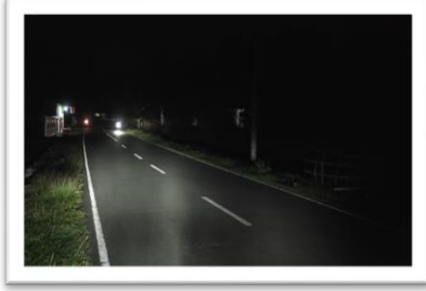
| No | Potensi Bahaya | Visualisasi Eksisting | Keterangan | Rekomendasi |
|---|---|---|---|---|
| 2 | Tidak ada lampu penerang jalan | | Tidak adanya lampu penerang jalan berpotensi bahaya bagi pengguna jalan khususnya ketika berkendara di malam hari. | Membuat pengadaan lampu penerangan jalan supaya pengguna jalan dapat berkendara dengan baik di malam hari |

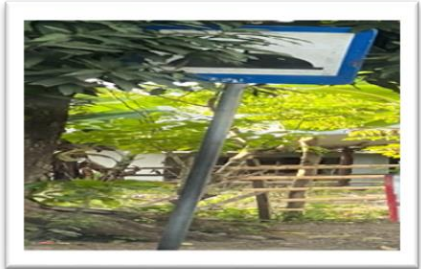
| No | Potensi Bahaya | Visualisasi Eksisting | Keterangan | Rekomendasi |
|---|---|---|---|---|
| 4 | Rambu yang terhalang pohon | | Rambu yang terhalang pohon membuat pengguna jalan tidak mengetahui bahwa ada rambu pada jalan tersebut. | Memangkas dahan pohon yang menghalangi rambu lalu lintas |

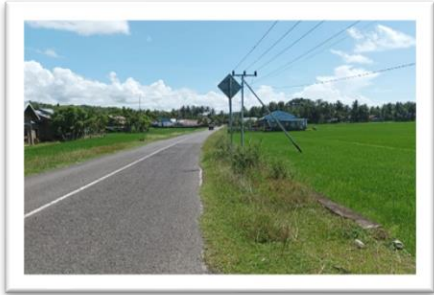
| No | Potensi Bahaya | Visualisasi Eksisting | Keterangan | Rekomendasi |
|---|---|---|---|---|
| 5 | Tidak ada saluran tepi jalan | | Tidak adanya saluran tepi jalan dapat membuat genangan pada permukaan jalan yang menyebabkan jalan menjadi licin dan rusak | Membuat saluran tepi jalan supaya air yang ada pada permukaan tidak menjadi genangan pada permukaan jalan |

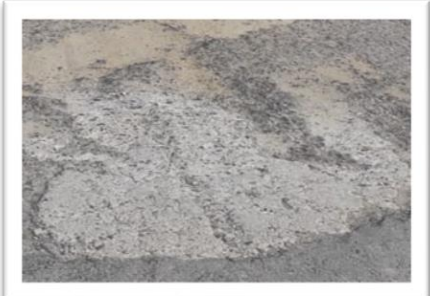
| No | Potensi Bahaya | Visualisasi Eksisting | Keterangan | Rekomendasi |
|---|---|---|---|---|
| 6 | Kondisi permukaan jalan yang rusak | | Kondisi permukaan jalan yang rusak membahayakan pengguna jalan karna dapat mengakibatkan kecelakaan lalu lintas | Memperbaiki permukaan jalan yang rusak dengan cara diaspal ulang ataupun ditambal |

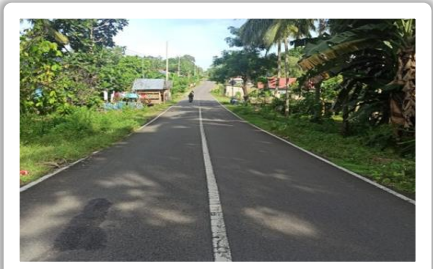
| No | Potensi Bahaya | Visualisasi Eksisting | Keterangan | Rekomendasi |
|---|---|---|---|---|
| 1 | Bahu Jalan terdapat rumput liar | | Bahu jalan yang ditumbuhi rumput liar membuat bahu jalan menjadi licin dan tidak membuat ruas jalan tidak memiliki jalur darurat | Memangkas rumput liar yang ada pada bahu jalan, membuat perkerasan untuk bahu jalan |

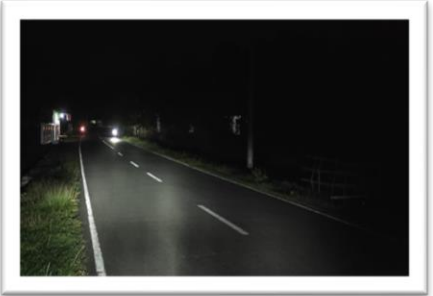
| No | Potensi Bahaya | Visualisasi Eksisting | Keterangan | Rekomendasi |
|---|---|---|---|---|
| 2 | Tidak ada lampu penerang jalan | | Tidak adanya lampu penerang jalan berpotensi bahaya bagi pengguna jalan khususnya ketika berkendara di malam hari. | Membuat pengadaan lampu penerangan jalan supaya pengguna jalan dapat berkendara dengan baik di malam hari |

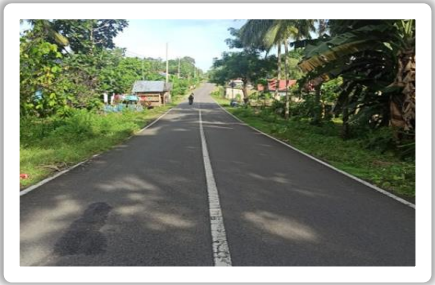
| No | Potensi Bahaya | Visualisasi Eksisting | Keterangan | Rekomendasi |
|---|---|---|---|---|
| 3 | Marka pemisah dan marka tepi yang pudar | | Marka pemisah dan marka tepi yang memudar membuat pengguna jalan kesulitan dalam memahami kondisi geometrik jalan | Memperbaiki permukaan jalan yang rusak dengan cara diaspal ulang ataupun ditambal |

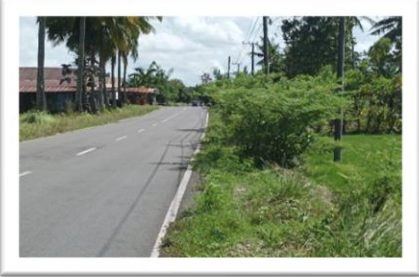
| No | Potensi Bahaya | Visualisasi Eksisting | Keterangan | Rekomendasi |
|---|---|---|---|---|
| 4 | Tidak ada saluran tepi jalan | | Tidak adanya saluran tepi jalan dapat membuat genangan pada permukaan jalan yang menyebabkan jalan menjadi licin dan rusak | Membuat saluran tepi jalan supaya air yang ada pada permukaan tidak menjadi genangan pada permukaan jalan |

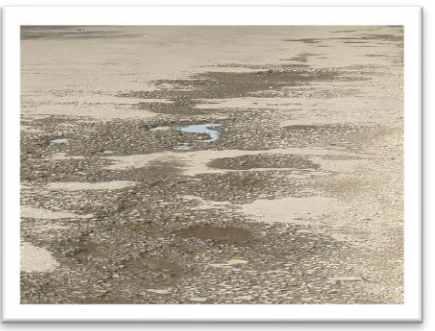
| No | Potensi Bahaya | Visualisasi Eksisting | Keterangan | Rekomendasi |
|---|---|---|---|---|
| 5 | Kondisi permukaan jalan yang rusak | | Kondisi permukaan jalan yang rusak membahayakan pengguna jalan karna dapat mengakibatkan kecelakaan lalu lintas | Memperbaiki permukaan jalan yang rusak dengan cara diaspal ulang ataupun ditambal |

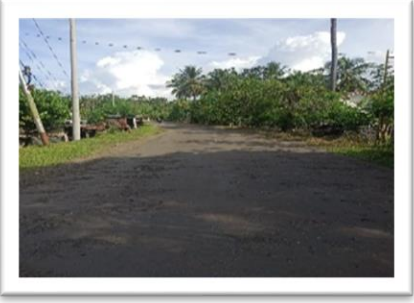
| No. | Potensi bahaya | Visualisasi eksisting | Keterangan | Rekomendasi |
|---|---|---|---|---|
| 1 | Bahu Jalan terdapat rumput liar | | Bahu jalan yang ditumbuhi rumput liar membuat bahu jalan menjadi licin dan tidak membuat ruas jalan tidak memiliki jalur darurat | Memangkas rumput liar yang ada pada bahu jalan, membuat perkerasan untuk bahu jalan |

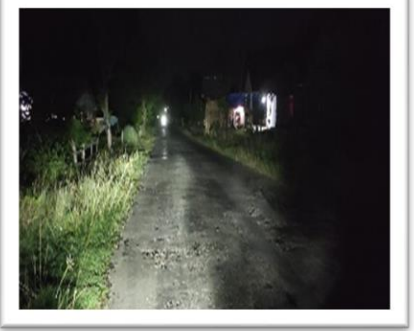
| No. | Potensi bahaya | Visualisasi eksisting | Keterangan | Rekomendasi |
|---|---|---|---|---|
| 2. | Tidak ada lampu penerang jalan | | Tidak adanya lampu penerang jalan berpotensi bahaya bagi pengguna jalan khususnya ketika berkendara di malam hari | Membuat pengadaan lampu penerangan jalan supaya pengguna jalan dapat berkendara dengan baik di malam hari |

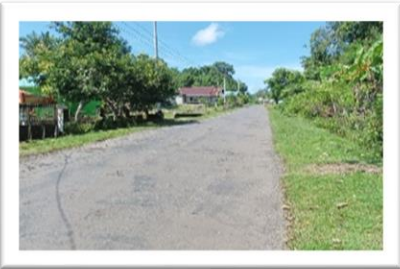
| No. | Potensi bahaya | Visualisasi eksisting | Keterangan | Rekomendasi |
|---|---|---|---|---|
| 3. | Tidak ada saluran tepi jalan | | Tidak adanya saluran tepi jalan dapat membuat genangan pada permukaan jalan yang menyebabkan jalan menjadi licin dan rusak | Membuat saluran tepi jalan supaya air yang ada pada permukaan tidak menjadi genangan pada permukaan jalan |

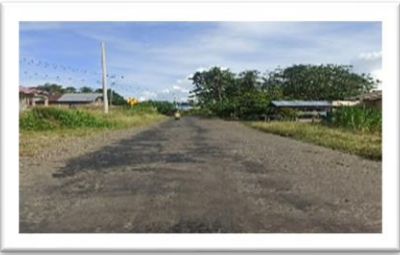
| No. | Potensi bahaya | Visualisasi eksisting | Keterangan | Rekomendasi |
|---|---|---|---|---|
| 4. | Tidak adanya marka dan rambu | | Tidak adanya marka pemisah dan marka tepi membuat pengguna jalan kesulitan dalam memahami kondisi geometrik jalan | Membuat marka tepi dan marka pemisah |

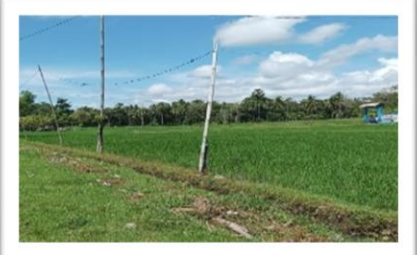
| No. | Potensi bahaya | Visualisasi eksisting | Keterangan | Rekomendasi |
|---|---|---|---|---|
| 5. | Tiang Listrik menggunakan bambu | | Tiang listrik yang menggunakan bambu tidak kokoh apabila hujan badai berpotensi dapat roboh kedalam badan jalan | Mengganti tiang bambu dengan menggunakan besi supaya lebih kokoh |

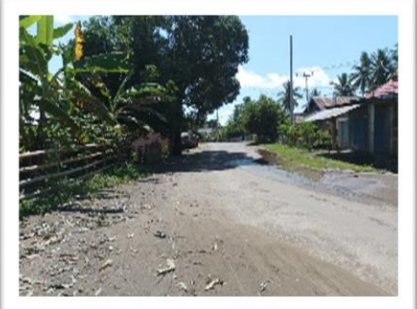
| No. | Potensi bahaya | Visualisasi eksisting | Keterangan | Rekomendasi |
|---|---|---|---|---|
| 6. | Pohon berdiameter lebih dari 10 mm | | Pohon rindang yang berdiameter lebih dari 10 mm yang sampai memasuki badan jalan apabila hujan badai dahannya berpotensi jatuh ke dalam badan jalan | Membuat pagar pengaman untuk melindungi pohon dan memangkas dahan pohon yang masuk ke badan jalan |

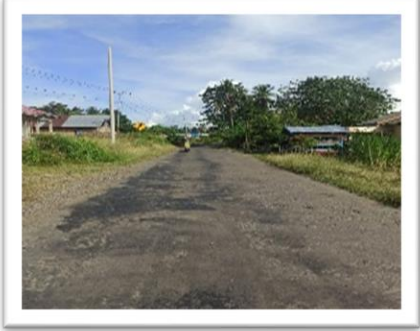
| No. | Potensi bahaya | Visualisasi eksisting | Keterangan | Rekomendasi |
|---|---|---|---|---|
| 1 | Bahu Jalan terdapat rumput liar | | Bahu jalan yang ditumbuhi rumput liar membuat bahu jalan menjadi licin dan tidak membuat ruas jalan tidak memiliki jalur darurat | Memangkas rumput liar yang ada pada bahu jalan, membuat perkerasan untuk bahu jalan |

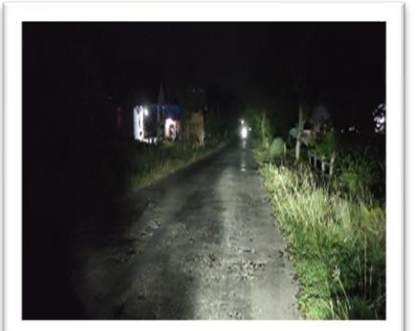
| No. | Potensi bahaya | Visualisasi eksisting | Keterangan | Rekomendasi |
|---|---|---|---|---|
| 2. | Tidak ada lampu penerang jalan | | Tidak adanya lampu penerang jalan berpotensi bahaya bagi pengguna jalan khususnya ketika berkendara di malam hari | Membuat pengadaan lampu penerangan jalan supaya pengguna jalan dapat berkendara dengan baik di malam hari |

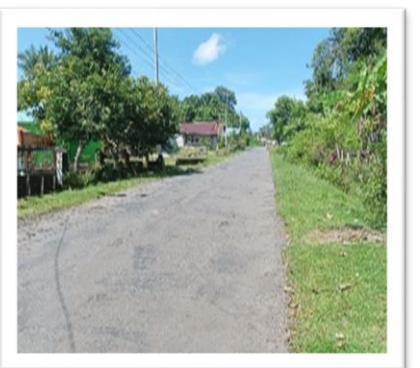
| No. | Potensi bahaya | Visualisasi eksisting | Keterangan | Rekomendasi |
|---|---|---|---|---|
| 3. | Tidak ada saluran tepi jalan | | Tidak adanya saluran tepi jalan dapat membuat genangan pada permukaan jalan yang menyebabkan jalan menjadi licin dan rusak | Membuat saluran tepi jalan supaya air yang ada pada permukaan tidak menjadi genangan pada permukaan jalan |

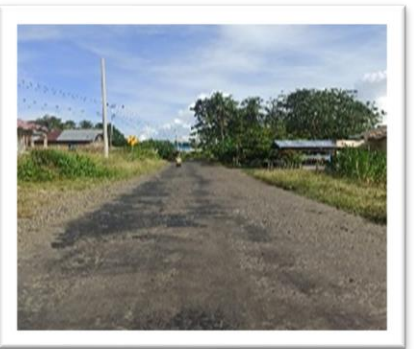
| No. | Potensi bahaya | Visualisasi eksisting | Keterangan | Rekomendasi |
|---|---|---|---|---|
| 4. | Tidak adanya marka dan rambu | | Tidak adanya marka pemisah dan marka tepi membuat pengguna jalan kesulitan dalam memahami kondisi geometrik jalan | Membuat marka tepi dan marka pemisah |

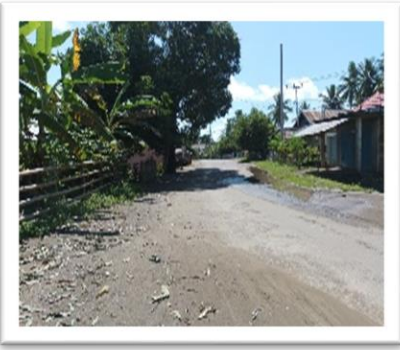
| No. | Potensi bahaya | Visualisasi eksisting | Keterangan | Rekomendasi |
|---|---|---|---|---|
| 6. | Pohon berdiameter lebih dari 10 mm | | Pohon rindang yang berdiameter lebih dari 10 mm yang sampai memasuki badan jalan apabila hujan badai dahannya berpotensi jatuh ke dalam badan jalan | Membuat pagar pengaman untuk melindungi pohon dan memangkas dahan pohon yang masuk ke badan jalan |

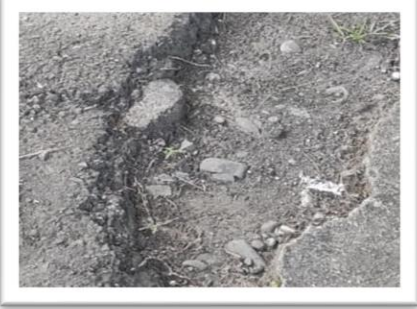
| No. | Potensi bahaya | Visualisasi eksisting | Keterangan | Rekomendasi |
|---|---|---|---|---|
| 7. | Permukaan jalan yang rusak | | Kondisi permukaan jalan yang rusak membahayakan pengguna jalan karna dapat mengakibatkan kecelakaan lalu lintas | Memperbaiki permukaan jalan yang rusak dengan cara diaspal ulang ataupun ditambal |

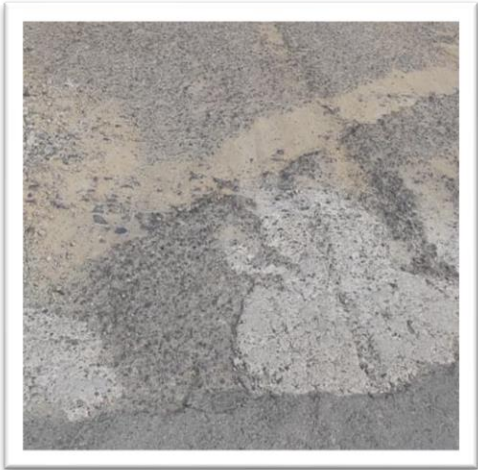
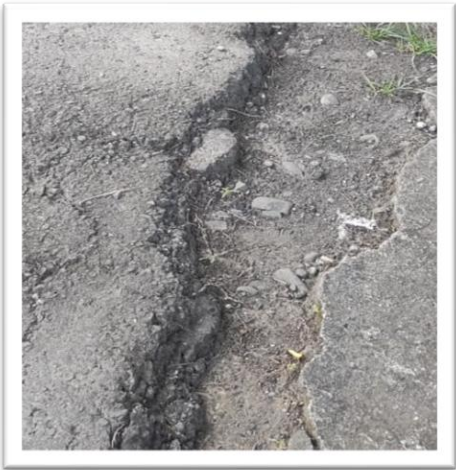
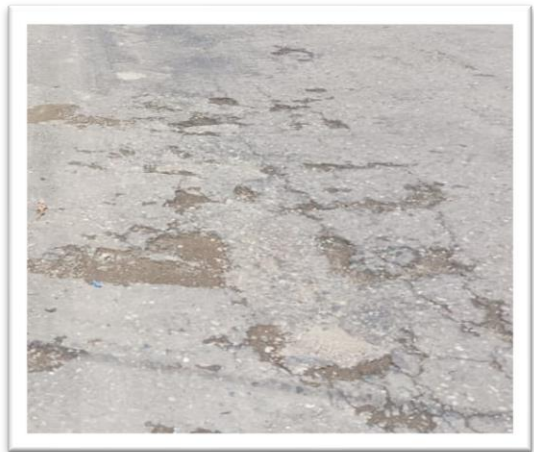
**Gambar V. 36** Kerusakan Permukaan Jalan

Kondisi permukaan jalan yang baik adalah yang tidak memiliki kerusakan atau cacat pada permukaan jalannya. Kondisi permukaan jalan yang baik menunjang keselamatan pengguna jalan saat berkendara. Pada ruas jalan Kajang – Sinjai II memiliki kerusakan pada permukaan jalannya. Berikut kerusakan permukaan jalan yang ada pada ruas jalan Kajang – Sinjai II :

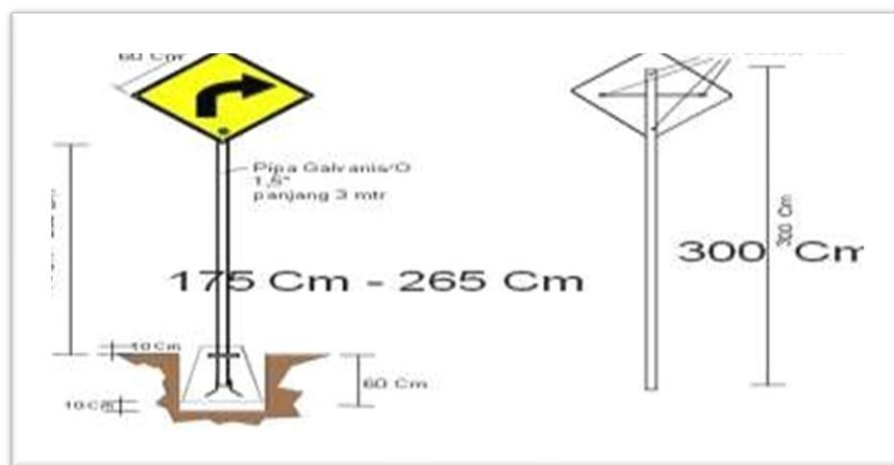
**Gambar V. 37** Ukuran Tinggi Rambu

2. Rambu peringatan diletakkan pada ketinggian 1,2 M yang diukur dari permukaan jalan sampai dengan sisi rambu bagian bawah
3. Apabila dilengkapi dengan papan tambahan tinggi penempatan rambu minimum 1,75 M dan maksimum 2.65 M yang diukur dari permukaan jalan sampai dengan sisi daun rambu bagian bawah
4. Apabila dilengkapi dengan papan tambahan tinggi penempatan rambu pada lokasi fasilitas pejalan kaki minimum 2 M dan maksimum 2,65 M yang diukur dari permukaan jalan sampai dengan sisi daun rambu bagian bawah

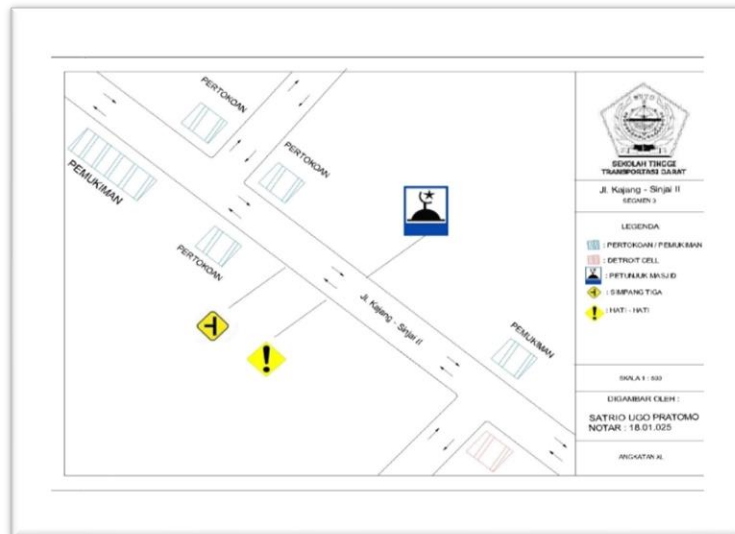
**Gambar V. 47** Eksisting Segmen 3

Gambar diatas merupakan kondisi eksisting pada segmen 3, untuk melengkapi kekurangan yang ada pada segmen 3 penulis memberikan rekomendasi sebagai berikut :

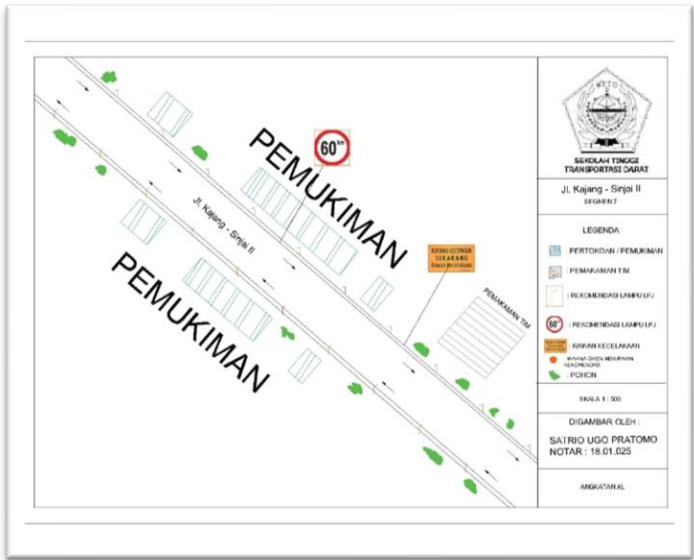
Gambar V. 56 Rekomendasi Segmen 7

Ada beberapa tambahan fasilitas perlengkapan jalan pada segmen 7 yaitu berupa :

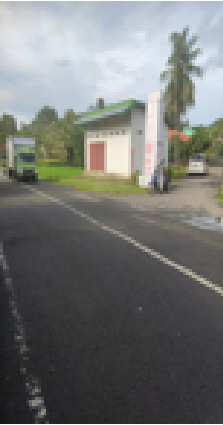
| ELEMEN JALAN | Cek (✓) | KONDISI UMUM | LOKASI: SEGMENT 5 | | | |
|---|---|---|---|---|---|---|
| 1.1 Kelas / fungsi jalan | ✓ | Apakah kelas dan fungsi jalan tidak berubah dari desain awal ? | TIDAK | | BERDASARKAN TEMUAN DI LAPANGAN KEALS DAN FUNGSI JALAN SUDAH MEMENUHI STANDAR LAIK JALAN | LEBAR JALUR MINIMAL 5,5 M, LEBAR LAJUR MINIMAL 2,75 M, KEMIRINGAN JALAN MINIMAL 3% |
| | | Lebar jalur jalan eksisting? (meter) | 7 M | | | MEMENUHI STANDAR LAIK |
| | | Lebar lajur jalan eksisting? (meter) | 3,5 M | | | MEMENUHI STANDAR LAIK |

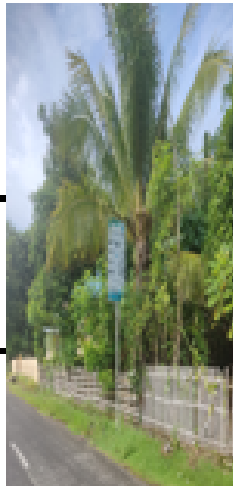
| 10.4 Box kontrol, box culvert, papan petunjuk arah, dan papan iklan | ✓ | Periksa apakah terdapat bangunan pelengkap jalan lainnya di sekitar jalan dan apakah posisinya tidak membahayakan lalu lintas? | TIDAK ADA | | BERDASARKAN TEMUAN DI LAPANGAN PADA SEGMENT 5 TIDAK MEMILIKI BOX CONTROL, BOX CULVERT, PAPAN PETUNJUK ARAH, DAN PAPAN IKLAN | BERJARAK > 1,5 M DARI BADAN JALAN DAN MEMILIKI BANGUNAN PENGAMAN |

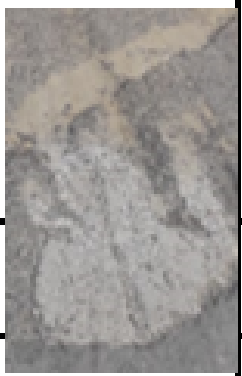
| ELEMEN JALAN | Cek (✓) | KONDISI PERMUKAAN<br>JALAN | LOKASI: SEGMENT 5 | | | |
|---|---|---|---|---|---|---|
| 11.1 Kerusakan<br>pavement | ✓ | Periksa apakah terdapat kerusakan pada permukaan perkerasan jalan yang dapat menyebabkan kecelakaan lalu lintas? | ADA | | | - |
| | ✓ | Apakah terdapat kerusakan jalan (berlubang) yang membahayakan lalu lintas (ya/tidak) | YA | | | - |
| | ✓ | • Luas lubang jalan ? (m <sup>2</sup> /km) | 6 | | | - |

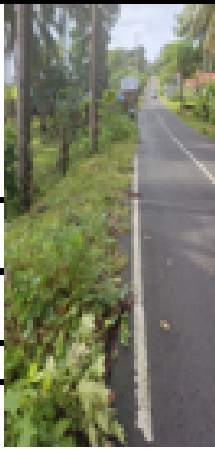
| ELEMEN JALAN | Cek (✓) | KONDISI UMUM | LOKASI: SEGMENT 7 | | | |
|---|---|---|---|---|---|---|
| 1.3 Bahu jalan | ✓ | Periksa apakah bahu jalan berbahaya bagi lalu lintas? | ADA | | BERDASARKAN FAKTA YANG ADA DILAPANGAN PADA SEGMENT UNTUK LEBAR BAHU JALANNYA SUDAH SESUAI DENGAN STANDAR LAIK JALAN, NAMUN PADA SEGMENT 7 BAHU JALANNYA TIDAK DIPERKERAS SEHINGGA TERDAPAT RUMPUT LIAR | MEMILIKI BAHU JALAN, MINIMAL 2 M, SAMA RATA DENGAN PERMUKAAN JALAN |
| | | Lebar bahu jalan eksisting sesuai standar? (ya/tidak) | YA | | | MEMENUHI STANDAR LAIK |
| | | Apakah posisi bahu jalan sama rata dengan permukaan jalan? | YA | | | MEMENUHI STANDAR LAIK |

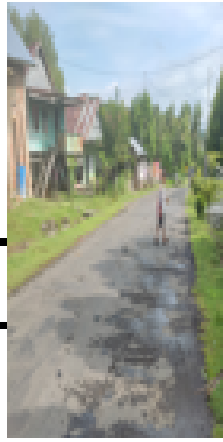
| ELEMEN JALAN | Cek (✓) | LALU LINTAS TAK BERMOTOR | LOKASI: SEGMENT 7 | | | |
|---|---|---|---|---|---|---|
| 5.1 Lintasan penyeberangan | | Periksa apakah tersedia jalur/lajur lintasan yang memadai serta penyeberangan untuk pejalan kaki pada ruas jalan yang diinspeksi dan apakah sesuai standar? | TIDAK ADA | | BERDASARKAN TEMUAN DI LAPANGAN PADA SEGMENT 7 TIDAK MEMILIKI LINTASAN PENYEBERANGAN | ZEBRA CROSS DALAM KONDISI BAIK TIDAK PUDAR DAN MEMILIKI RAMBU PENYEBERANGAN |

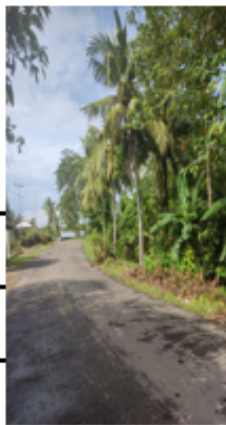
| ELEMEN JALAN | Cek (✓) | KONDISI UMUM | LOKASI: SEGMENT 8 | | | |
|---|---|---|---|---|---|---|
| 1.1 Kelas / fungsi jalan | ✓ | Apakah kelas dan fungsi jalan tidak berubah dari desain awal ? | TIDAK | | BERDASARKAN TEMUAN DI LAPANGAN KEALS DAN FUNGSI JALAN SUDAH MEMENUHI STANDAR LAIK JALAN | LEBAR JALUR MINIMAL 5,5 M, LEBAR LAJUR MINIMAL 2,75 M, KEMIRINGAN JALAN MINIMAL 3% |
| | | Lebar jalur jalan eksisting? (meter) | 7 M | | | MEMENUHI STANDAR LAIK |
| | | Lebar lajur jalan eksisting? (meter) | 3,5 M | | | MEMENUHI STANDAR LAIK |
