**PENINGKATAN KESELAMATAN LALU LINTAS PADA KM
0,9-1,5 DI RUAS JALAN SULTAN HAMID KOTA
PONTIANAK**

SKRIPSI

POLITEKNIK TRANSPORTASI DARAT INDONESIA – STTD

2022

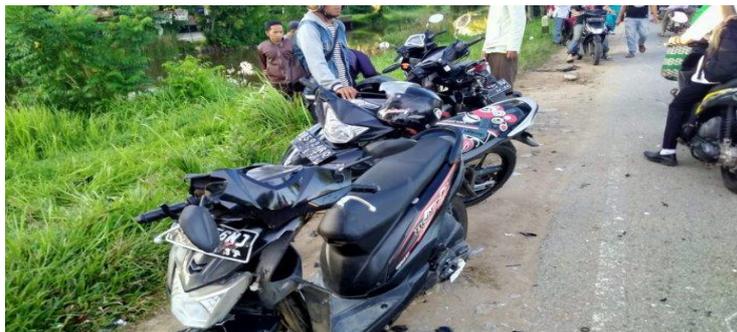
Gambar I. 1 Dokumentasi kecelakaan beruntun pada ruas jalan Sultan Hamid

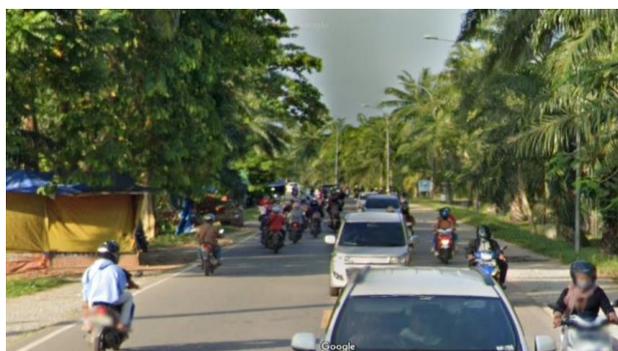
Gambar II. 1 Kondisi lalu lintas pada ruas Jalan Sultan Hamid KM 0,9-1,5
Sumber: Hasil dokumentasi, 2022

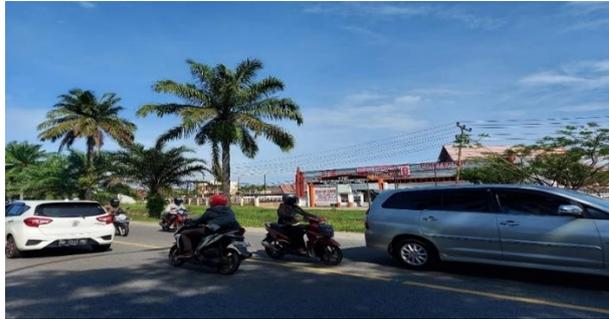
Gambar II. 6 pengendaa tidak menjaga jarak aman dengan kendaraan yang lain

Berdasarkan gambar diatas dapat dilihat bahwa jarak sepeda motor dengan kendaraan yang didepannya sangatlah sedikit, menjaga jarak aman ini sangatlah perlu, guna mengurangi resiko kecelakaan.

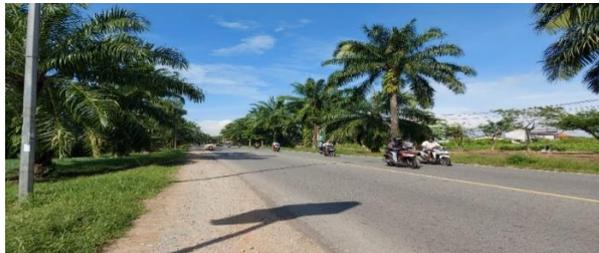
Gambar II. 7 kendaraan yang menggunakan kecepatan tinggi

Berdasarkan hasil survey dilapangan pada KM 0,9-1,5 bahwa kecepatan sepeda motor yang ada pada gambar diatas yaitu mencapai 50 km/jam.

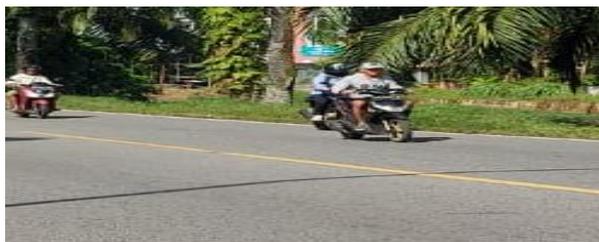
Gambar II. 8 Pengendara yang tidak tertib berlalu lintas

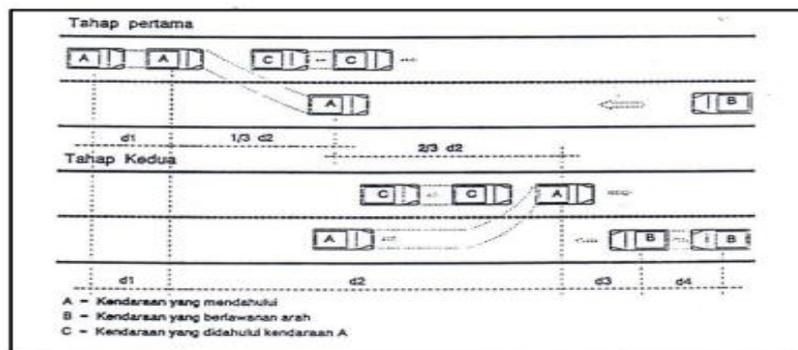
Gambar III. 1 Tahapan Kendaraan Mendahului
 Sumber: Departemen Teknik Sipil dan Lingkungan, 2004

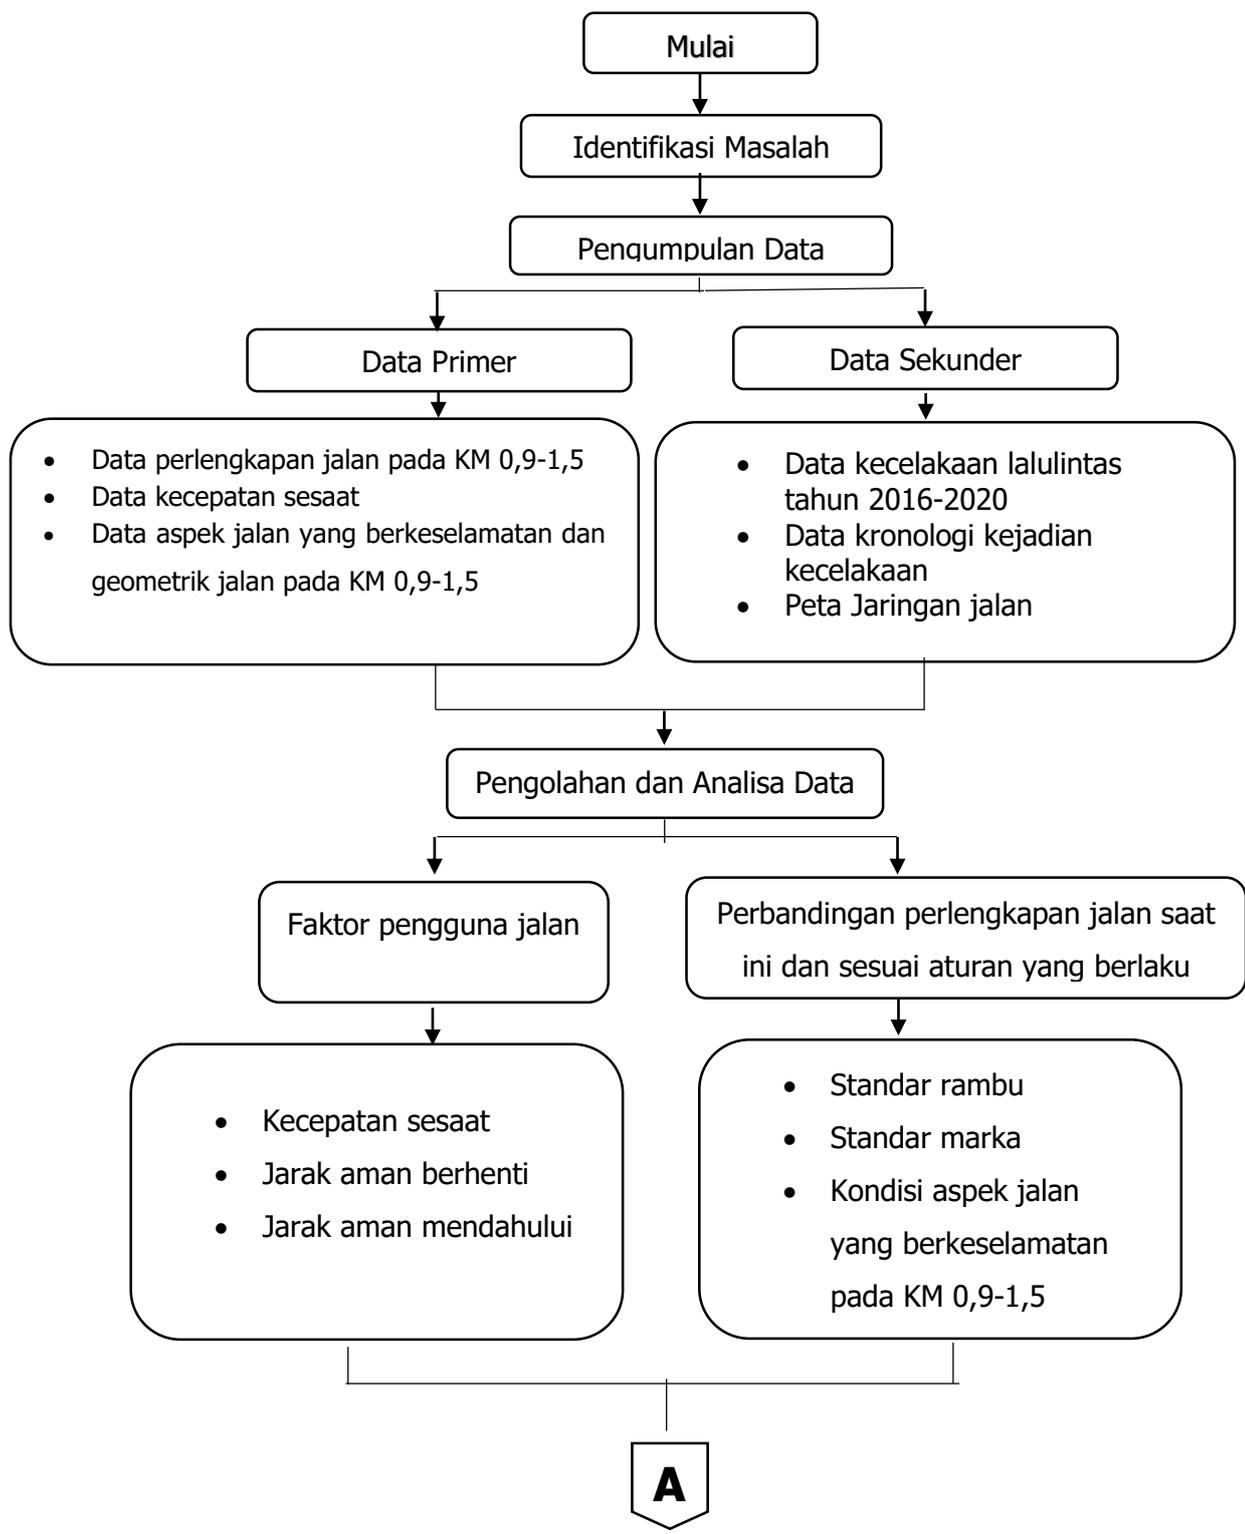
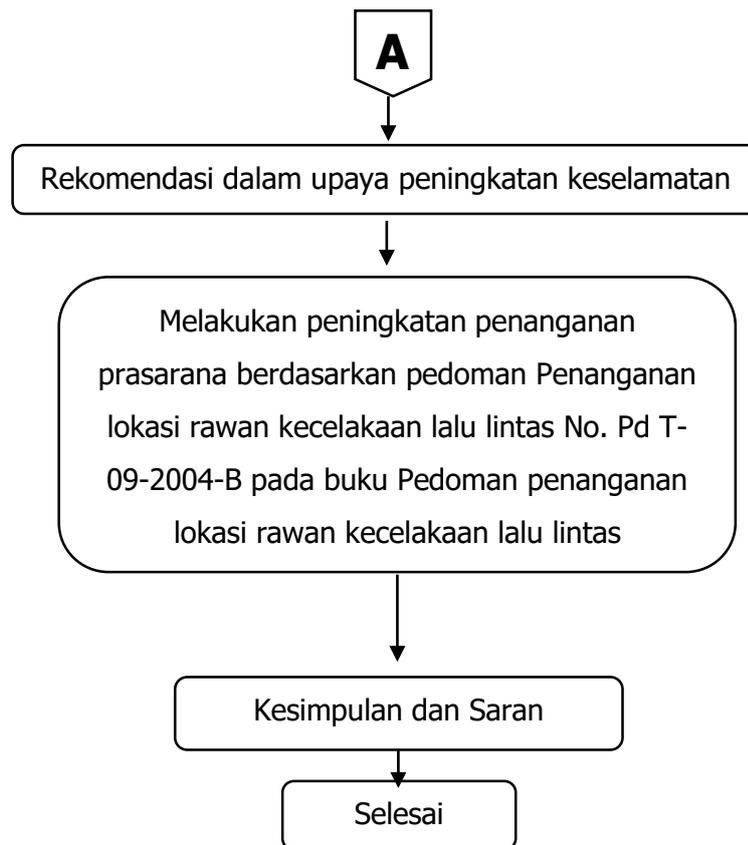
Gambar IV. 1 Bagan Alir

Desain penelitian dalam penulisan penyusunan penulisan skripsi ini adalah menggunakan hasil observasi/pengamatan lapangan terkait dengan masalah yang ada, mengumpulkan data-data primer dengan melakukan pengamatan di lapangan dan pengumpulan data sekunder yang didapatkan pada instansi terkait, setelah itu dilakukan pengolahan data dan analisis data dengan menggunakan metode analisis kuantitatif yaitu analisis kecepatan, analisis jarak aman henti dan menyiap, melakukan analisis perlengkapan jalan sebagai penyebab kecelakaan dan melakukan analisis terkait badan jalan yang berkeselamatan, setelah itu melakukan penanganan terhadap kondisi perlengkapan jalan, dan kondisi jalan yang berkeselamatan serta kondisi faktor manusia yang dapat menyebabkan kecelakaan, setelah melakukan proses analisis data peneliti dapat menentukan rekomendasi penanganan dan saran sehingga dapat mengurangi permasalahan yang terjadi. Terkait dengan desain penelitian, bahwa peneliti telah membuat bagan alir yang bertujuan agar dapat lebih mudah dipahami, bagan alir penelitian ini adalah sebagai berikut:

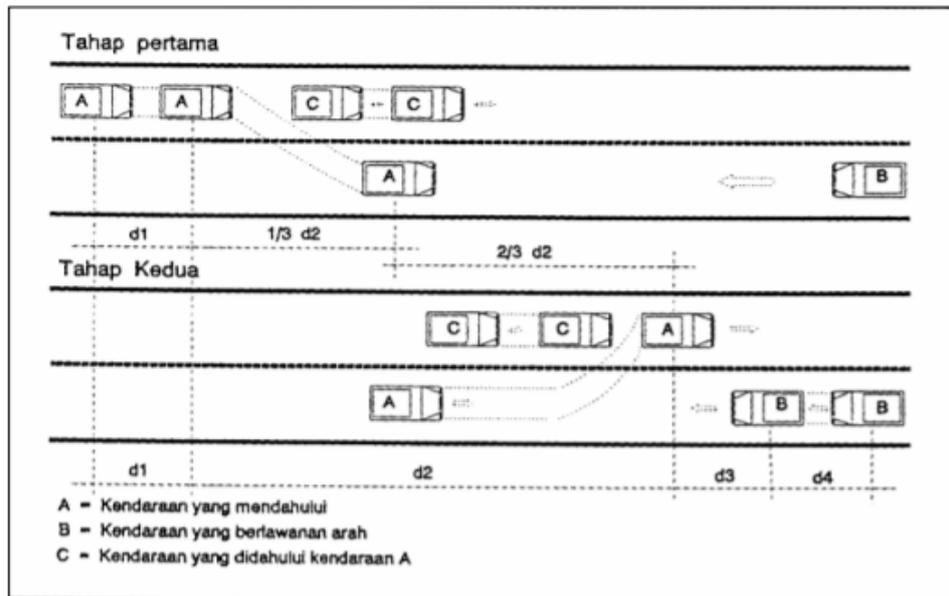
Gambar IV. 2 Rumus jarak aman mendahului

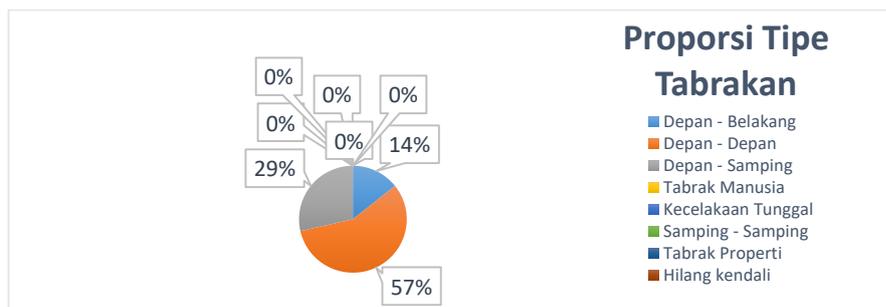
Gambar V. 1 Proporsi Tipe Kecelakaan pada segmen 4 dan segmen 5

Berdasarkan gambar V.1 diatas dapat diketahui bahwa proporsi kecelakaan yang paling banyak pada segmen 4 (KM 0,9-1,2) dan segmen 5 (KM 1,2-1,5) yaitu depan – depan sebesar 57%.

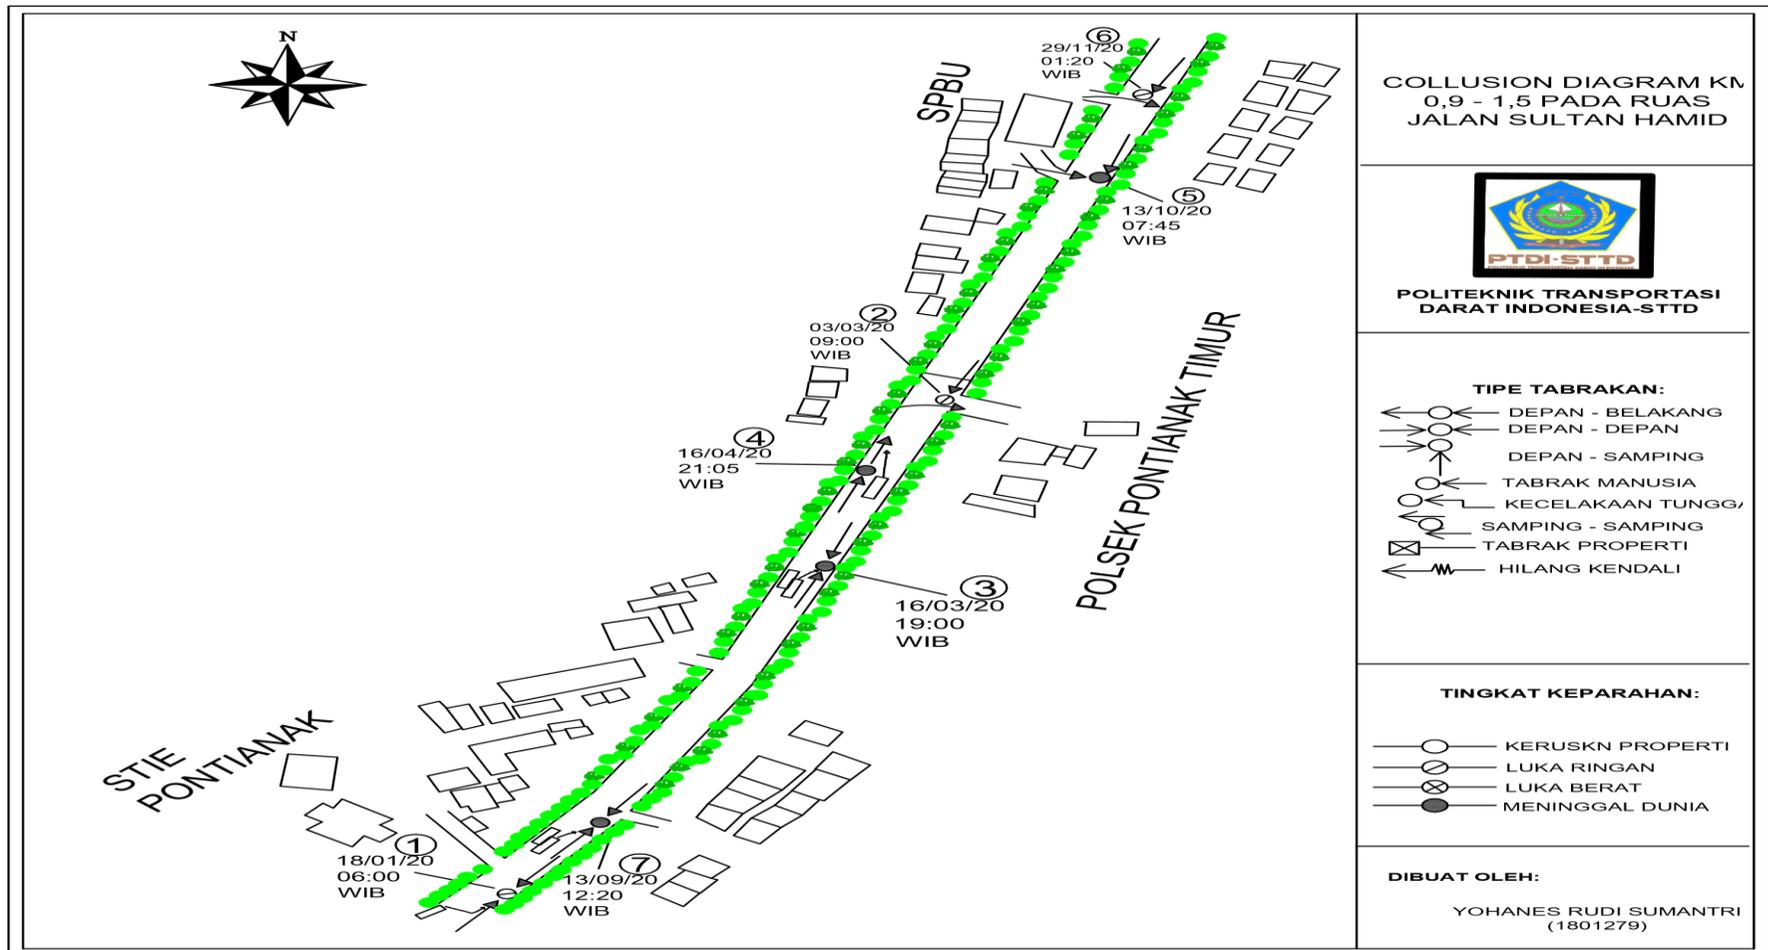
Gambar V. 2 Collusion Diagram keseluruhan pada KM 0,9-1,5 pada ruas jalan Sultan Hamid
Sumber: Hasil Analisa, 2022

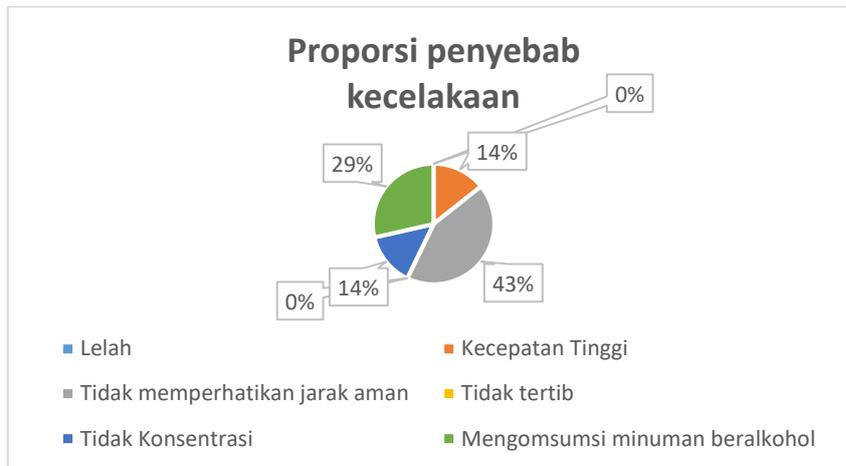
Gambar V. 3 Diagram Penyebab Kecelakaan pada KM 0,9-1,5 pada ruas jalan Sultan Hamid

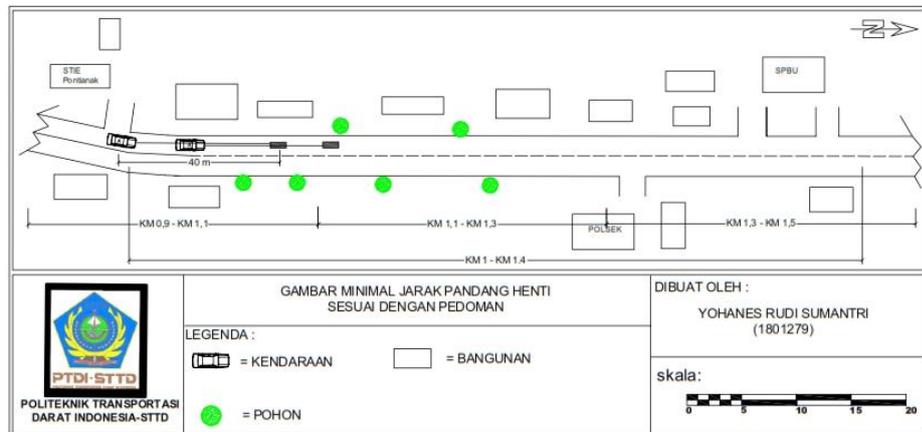
Gambar V. 4 Jarak aman berhenti ideal sesuai dengan standar

Gambar diatas menjelaskan bahwa jarak aman untuk berhenti dan jarak antar kendaraan tersebut idealnya 40 meter, hal ini sesuai dengan pedoman Bina Marga No. 038 tahun 1997 yakni untuk kecepatan rencana 40 Km/jam mempunyai jarak henti ideal yaitu 40meter.

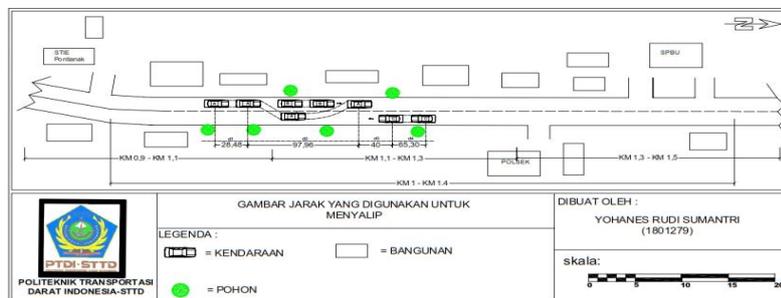
Gambar V. 5 jarak yang diperlukan saat menyalip

Penjelasan pada gambar diatas adalah jarak yang digunakan untuk menyalip tersebut 200 meter, hal ini sesuai dengan pedoman Standar Perencanaan geometrik tahun 1992 untuk jalan perkotaan yakni untuk kecepatan rencana 40 Km/jam mempunyai jarak menyalip sejauh 200meter.

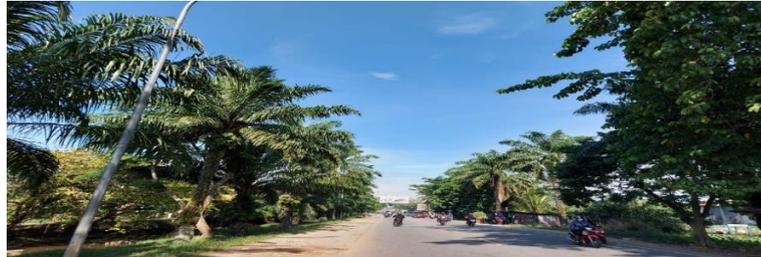
Gambar V. 6 hasil visualisasi kondisi tidak ada rambu pada segmen 4
Sumber: hasil dokumentasi,2022

Dapat dilihat pada hasil visualisasi pada segmen 4 dan segmen 5 ini tidak terdapat rambu sehingga dapat berpotensi menyebabkan terjadinya kecelakaan.

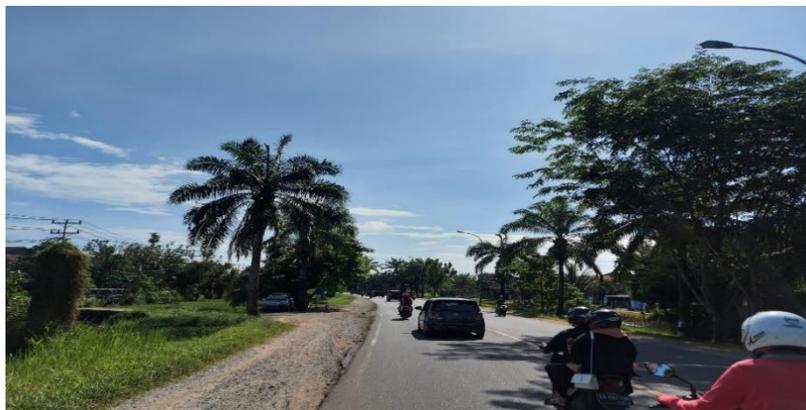
Gambar V. 7 hasil visualisasi kondisi tidak ada rambu pada segmen 5
Sumber: hasil dokumentasi,2022

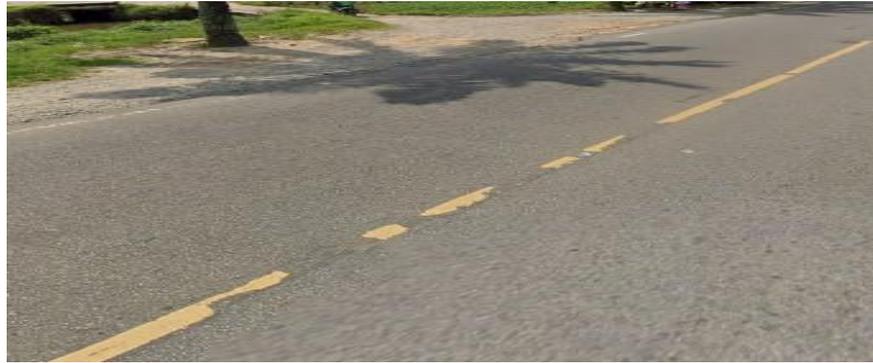
Kondisi marka pada Segmen 4 dan Segmen 5 pada ruas jalan Sultan Hamid ini sudah mempunyai marka tetapi terdapat beberapa kondisi marka yang mulai hilang ataupun pudar khusus pada segmen 4 sedangkan pada segmen 5 kondisi marka pembatas jalan mulai hilang, seperti pada visualisasi tiap segmen berikut ini.

Gambar V. 8 visualisasi kondisi marka pada segmen 4
Sumber: hasil dokumentasi,2022

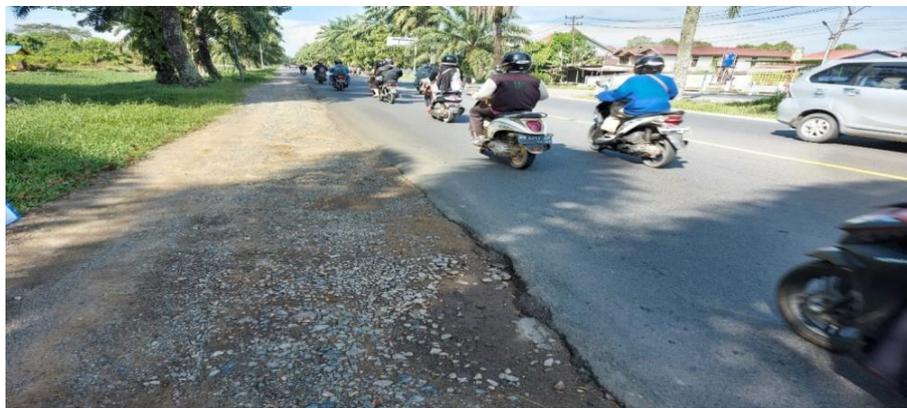
Gambar V. 9 visualisasi kondisi marka pada segmen 5
Sumber: hasil dokumentasi,2022

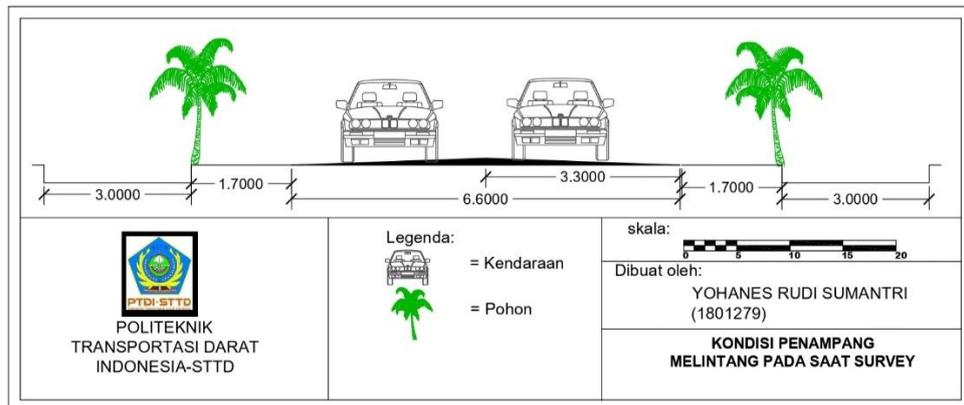
Gambar V. 10 Gambar penampang melintang kondisi dilapangan pada segmen 4 dan segmen 5 ruas jalan Sultan Hamid.

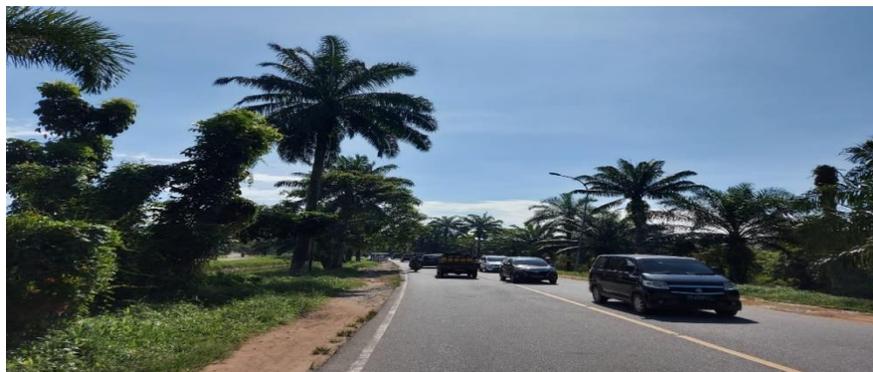
Gambar V. 11 gambar visualisasi kondisi saat ini pada segmen 4

Berdasarkan Tabel V.17 berdasarkan kondisi ruas jalan dilapangan dan menurut peraturan, kondisi ruas jalan pada segmen 4 dan segmen 5 ini yaitu yang tidak sesuai dengan peraturan yaitu lebar lajur, dan lebar trotoar. Sehingga perlu diberikan penanganan berupa pelebaran lajur agar dapat memaksimalkan kinerja jalan dan sesuai dengan peraturan yang berlaku. Berikut adalah gambar penanganan berdasarkan PM PU No. 19 tahun 2011:

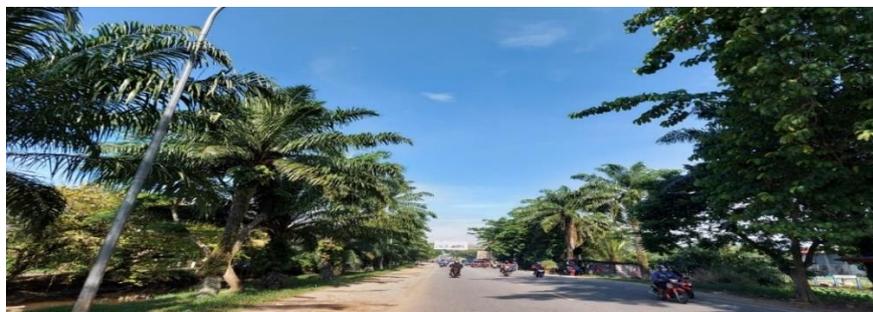
Gambar V. 12 gambar visualisasi kondisi saat ini pada segmen 5

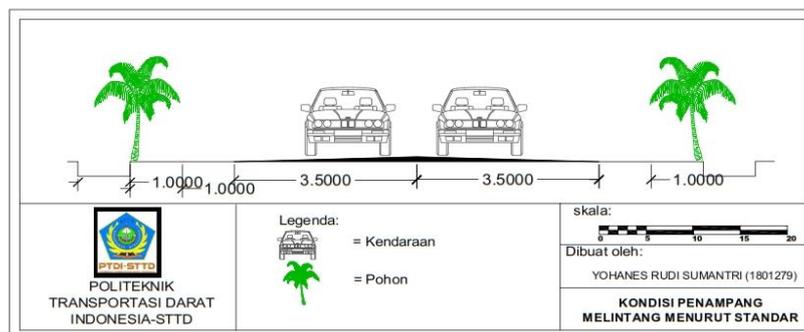
Gambar V. 13 Penampang melintang sesuai peraturan
Sumber: hasil analisa,2022

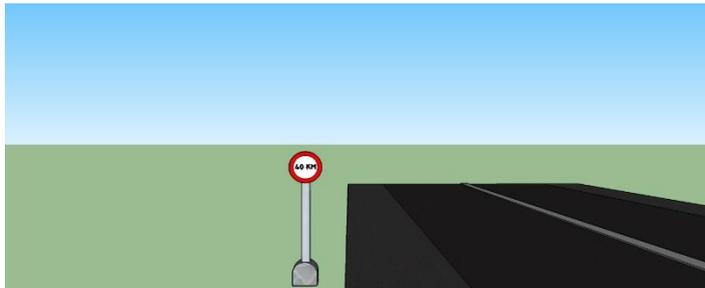
Gambar V. 14 Rambu batas kecepatan 40 km/jam
Sumber: Hasil Analisis, 2022

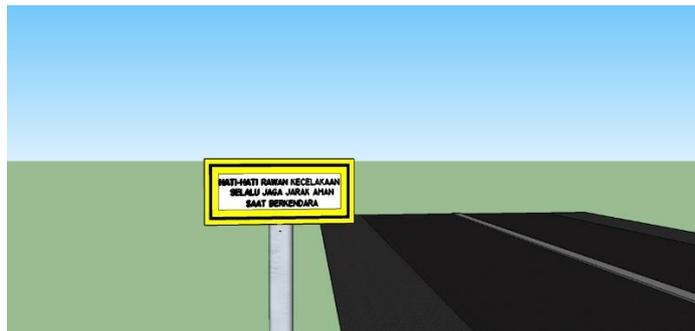
Gambar V. 15 Rambu peringatan rawan kecelakaan dan jaga jarak aman
Sumber: Hasil Analisis, 2022

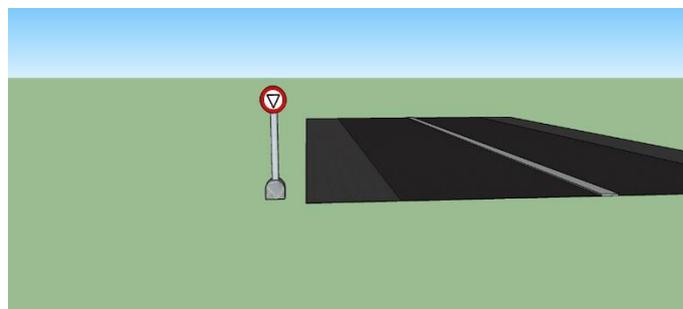
Gambar V. 16 Rambu Prioritas
Sumber: Hasil Analisis, 2022

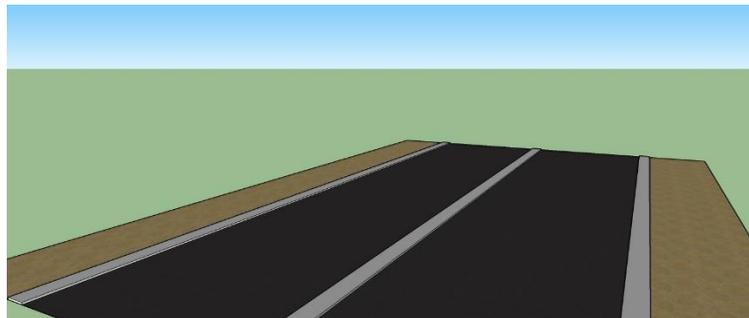
Gambar V. 17 Marka Jalan

Berdasarkan kondisi marka yang dilakukan pada saat survey pada KM 0,9-1,5 pada ruas jalan Sultan Hamid, kondisi marka pada KM 0,9-1,5 pada ruas jalan Sultan Hamid ini sudah mempunyai marka tetapi terdapat beberapa kondisi marka yang mulai hilang ataupun pudar khusus pada segmen 4 sedangkan pada segmen 5 kondisi marka pembatas jalan mulai hilang, hal tersebut sangat berbahaya bagi pengendara terlebih pada pengendara yang tidak hafal kondisi jalan tersebut, usulan penanganan perbaikan marka pada ruas jalan ini adalah sebagai berikut:

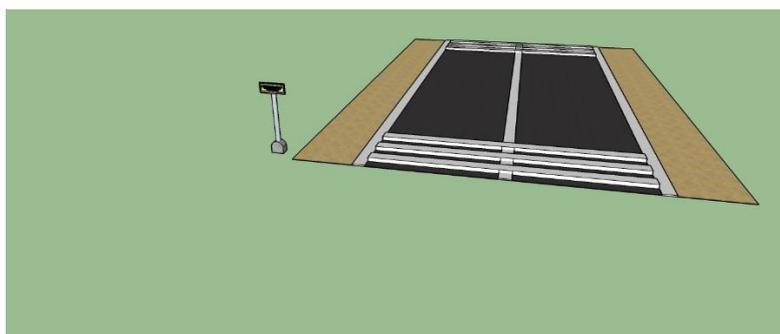
- a. Jarak antar *Rumble Strip* = 130 - 400 mm
- b. Lebar *Rumble Strip* = 180 mm
- c. Panjang *Rumble Strip* = Menyesuaikan lebar jalan
- d. Tinggi *Rumble Strip* = Maks. 13 mm
- e. Jarak antar marka tepi = 150 – 300 mm

Gambar V. 18 Pita Pengaduh (*Rumble Strip*)
Sumber: hasil analisa, 2022

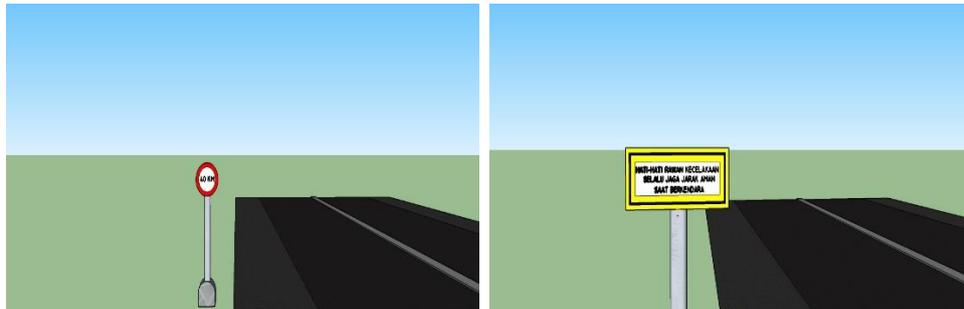
Gambar V. 19 penanganan pada aspek *Regulation Road*
Sumber: hasil analisa, 2022

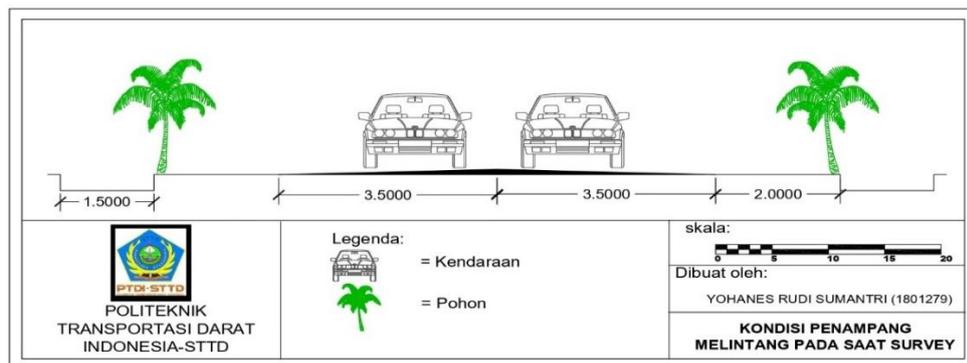
Gambar V. 20 Usulan penanganan kondisi geometrik sesuai dengan standar pada KM 0,9-1,5 ruas jalan Sultan Hamid

Kondisi geometrik berdasarkan hasil survey lapangan yang dilakukan segmen 4 dan segmen 5 bahwa lebar lajur, lebar bahu jalan tidak sesuai dengan standar sehingga diberikan usulan penanganan yaitu pelebaran lajur jalan dan bahu jalan sesuai dengan standar. Berikut adalah usulan penanganannya melalui ilustrasikan pada gambar V.20.

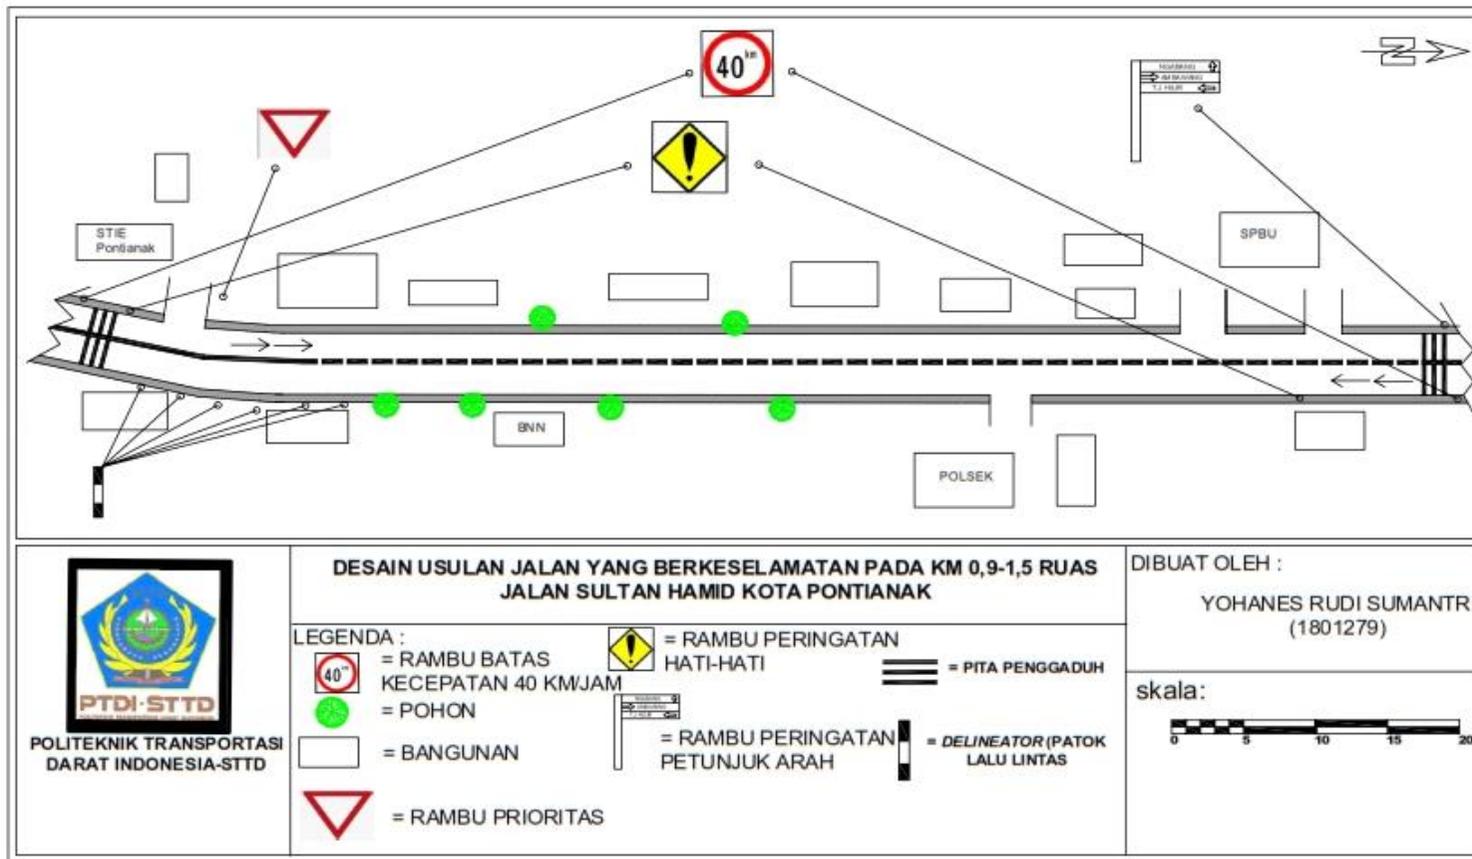
Gambar V. 21 Usulan letak perlengkapan jalan pada KM 0,9-1,5

No.	Nama Item	Titik Koordinat peletakan
1.	Rambu Hati-Hati	0°01'53.8"S 109°21'36.1"E dan 0°01'35.8"S 109°21'43.8"E
2.	Rambu Batas Kecepatan	0°01'54.3"S 109°21'35.5"E dan 0°01'34.3"S 109°21'44.4"E
3.	Pita Penggaduh	0°01'53.8"S 109°21'35.9"E dan 0°01'35.4"S 109°21'44.0"E
4.	Rambu Petunjuk arah	0°01'33.5"S 109°21'43.7"E
5.	<i>Delineator</i>	0°01'54.1"S 109°21'36.4"E sampai dengan 0°01'51.7"S 109°21'37.9"E
6.	Rambu	0°01'53.2"S 109°21'36.3"E
