Peningkatan Keselamatan Lalu lintas pada KM 0,9-1,5 di Ruas Jalan Sultan Hamid Kota Pontianak

Yohanes Rudi Sumantri^{1,*}, Khusnul Khotimah, S.ST, MT², Sam Deli Imanuel, S.Si.T,M.M³

¹Politeknik Transportasi Darat Indonesia-STTD, Jalan Raya Setu Km 3,5, Cibitung, Bekasi Jawa Barat 17520, Indonesia.

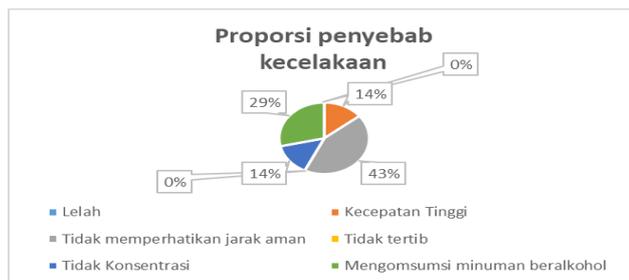
Gambar 1. Proporsi faktor penyebab kecelakaan pada segmen 4 dan segmen 5

Berdasarkan gambar diatas dapat diketahui bahwa perilaku manusia yang menyebabkan kecelakaan paling banyak yaitu tidak memperhatikan jarak aman sebesar 43%, dan yang paling sedikit yaitu lelah dan tidak tertib yaitu sebesar 0%.

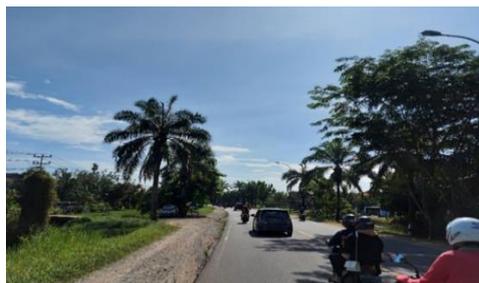
Ruas jalan Sultan Hamid ini tidak mempunyai rambu baik itu rambu perintah, peringatan, dan larangan seperti pada pengamatan yang dilakukan dilapangan sebagai berikut:

Gambar 2. Hasil visualisasi tidak terdapat rambu pada Km 0,9-1,5

- kecepatan sehingga dapat menurunkan jarak aman mengakibatkan efisiensi kapasitas jalan menjadi lebih baik.
4. Berdasarkan hasil analisis yang disesuaikan dengan pengamatan dilapangan bahwa kebutuhan perlengkapan jalan yang diperlu ditambahkan pada KM 0,9-1,5 ruas Jalan Sultan Hamid guna menurunkan kecelakaan dan meningkatkan keselamatan yaitu rambu batas kecepatan 40km/jam, rambu peringatan rawan kecelakaan, rambu menjaga jarak aman anatar kendaraan, perbaikan marka jalan perbaikan Delineator yang sudah rusak, dan penambahan rumble strip sebagai strategi menurunkan kecepatan kendaraan.

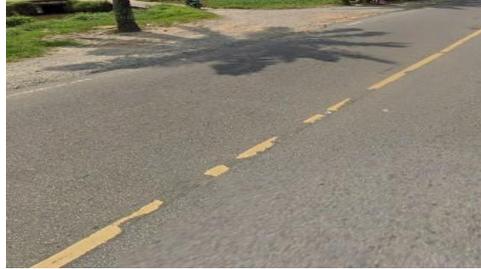
Ruas jalan Sultan Hamid pada Km 0,9-1,5 sudah terdapat marka akan tetapi terdapat beberapa kondisi marka yang mulai pudar dan hilang, seperti pada gambar berikut ini:

Gambar 3. Hasil visualisasi kondisi marka yang sudah hilang pada Km 0,9-1,5
