**ANALISIS PENANGANAN LOKASI RAWAN KECELAKAAN
PADA RUAS JALAN MEDAN – TEBING TINGGI KM 21-22
KABUPATEN DELI SERDANG**

SKRIPSI

**POLITEKNIK TRANSPORTASI DARAT INDONESIA-STTD
PROGRAM STUDI SARJANA TERAPAN TRANSPORTASI DARAT
BEKASI
2022**

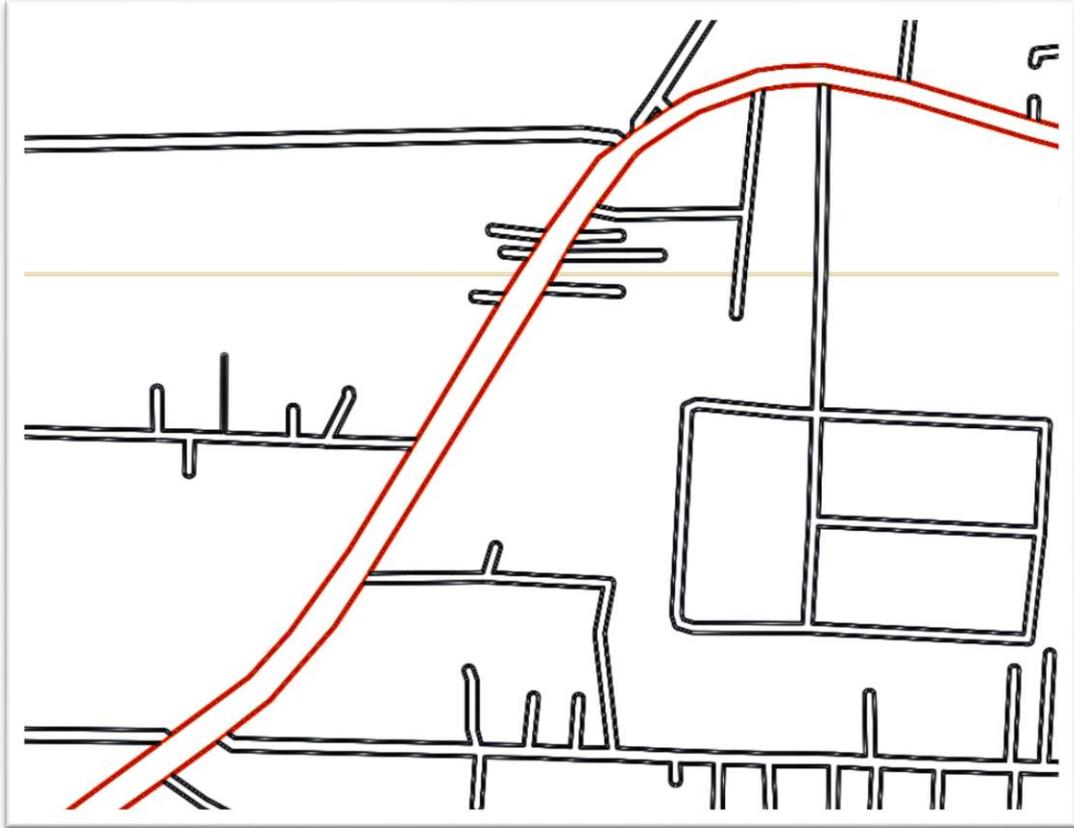
Gambar II. 3 Sketsa Jalan Medan - Tebing Tinggi Km 21-22

Pada gambar diatas kita bisa menggambarkan sketsa situasi ruas Jalan Medan – Tebing Tinggi Km 21-22, seperti pada gambar II.3 di bawah ini.

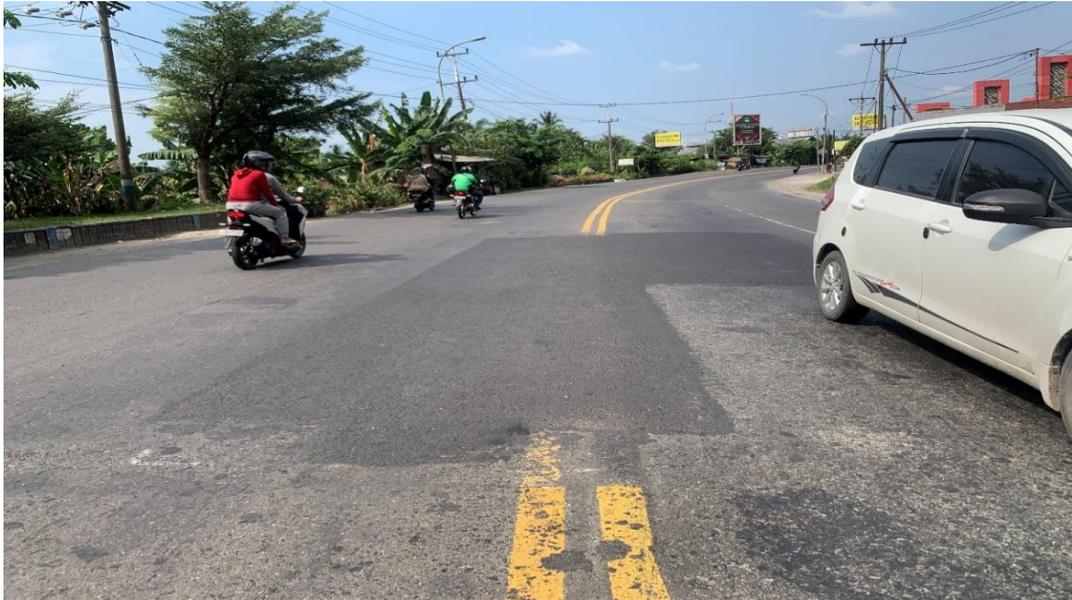
Gambar II. 4 Kondisi Jalan Lokasi Rawan Kecelakaan

Kondisi Jalan Medan – Tebing Tinggi km 21-22 juga terdapat beberapa kondisi perbaikan yang telah dilakukan pada jalan tersebut seperti penambalan pada jalan yang dapat di lihat pada gambar II.4 di bawah ini.

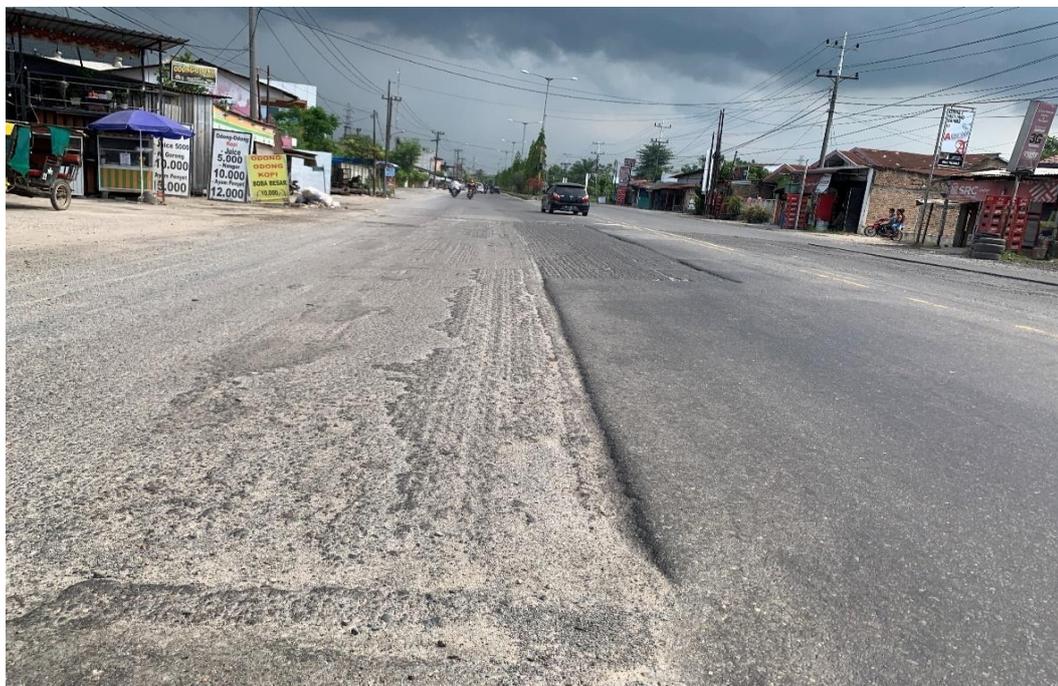
Gambar II. 5 Kerusakan Jalan Lokasi Rawan Kecelakaan

Pada Jalan Medan – Tebing Tinggi ini juga terdapat beberapa kerusakan jalan seperti jalan rusak dan berlubang seperti pada gambar II.5 di bawah ini.

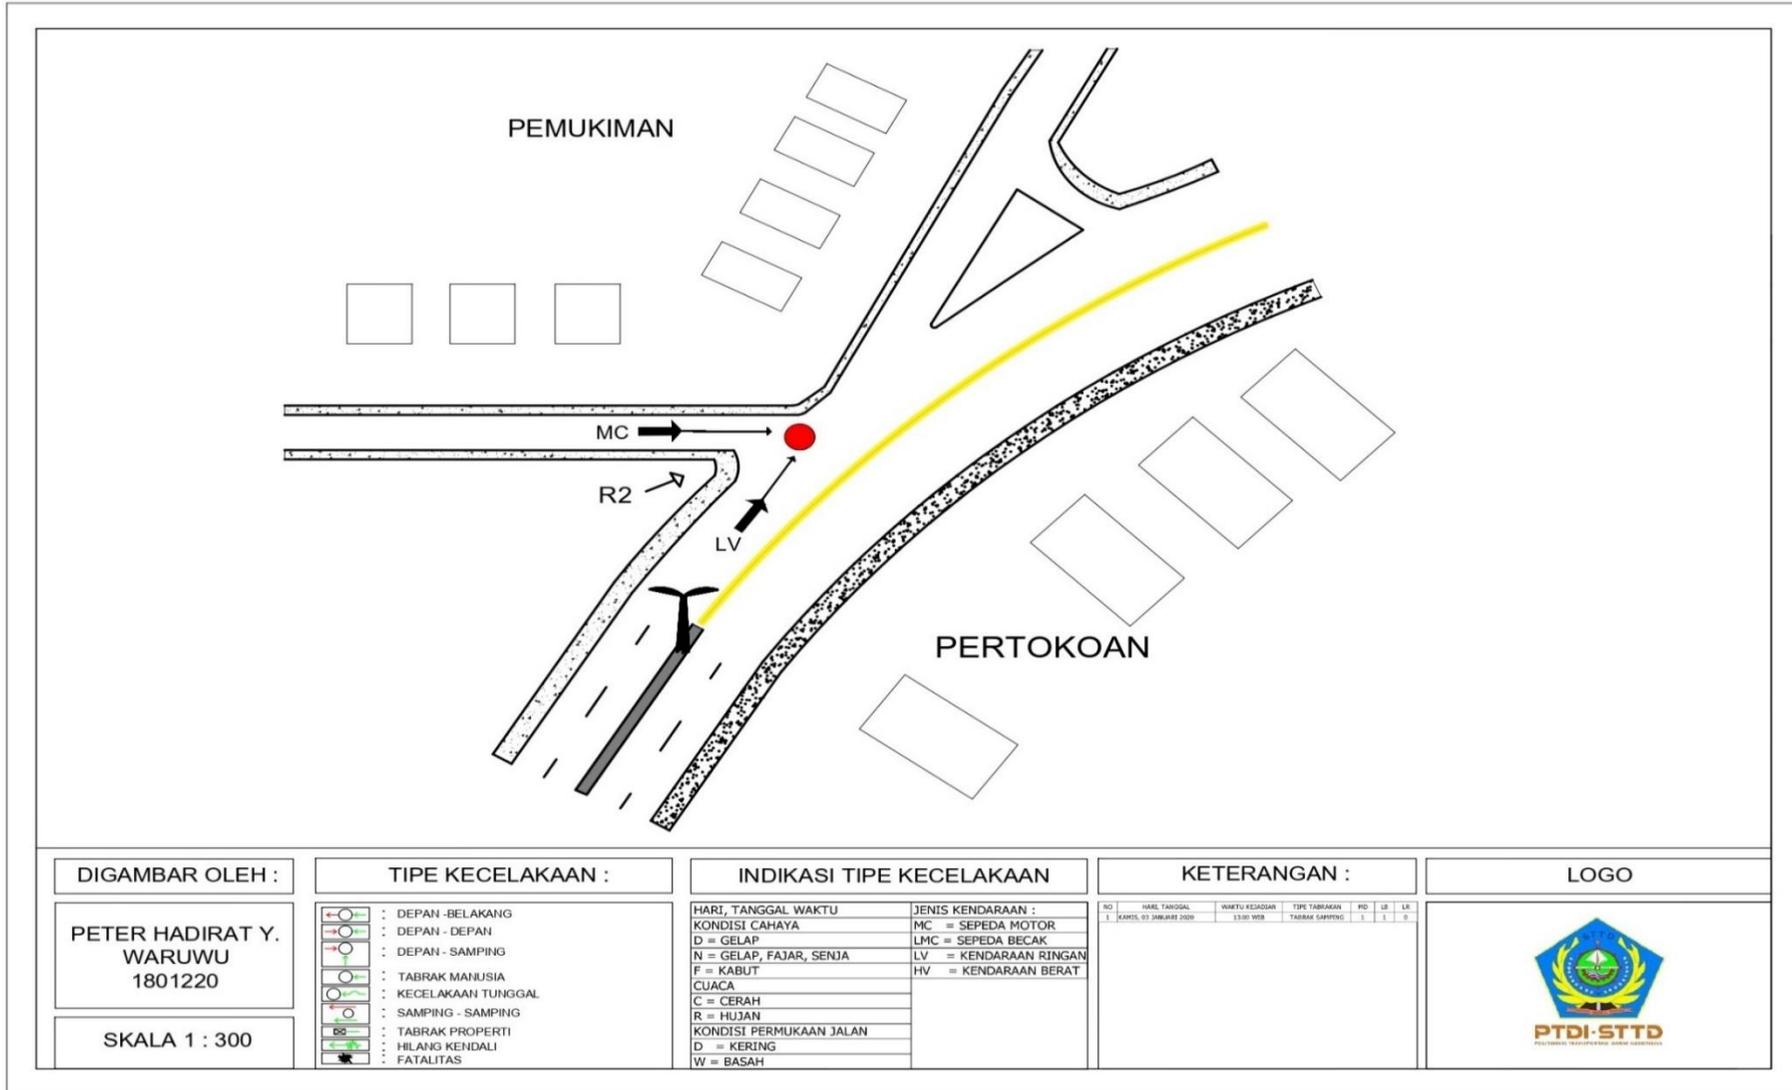
Gambar V. 7 Kronologi Kecelakaan 1

No	Waktu Kejadian	Tipe Tabrakan	Kronologi Kecelakaan Satlantas	FATALITAS KORBAN			IDENTITAS KORBAN
				MD	LB	LR	
1	01 Januari 2020 13.00 WIB	Tabrak Samping	Kecelakaan tabrakan lalu lintas pada siang, cuaca cerah, lalu lintas sepi, jalan beraspal bergelombang, terjadi tabrak samping. Tabrakan Lalu Lintas dari arah yang berlawanan antara 1(satu) unit Sp. Motor Honda CBR BK 2595 MAN kontra 1(satu) unit Mobil Minibus merk Xenia yang belum diketahui nomor polisinya. semula kendaraan yang berasal dari jalan minor desa wonosari ingin memasuki jalan mayor tertabrak mobil xenia dari arah medan.	1	1	1	PARNIATIK, 38 Thn, IRT, Dsn IV Desa Telaga Sari Kec. Tanjung Morawa Kab. Deli Serdang
<p>Dugaaan Awal :</p> <ol style="list-style-type: none"> 1. Pengendara sepeda motor tidak memperhatikan kiri dan kanan sebelum masuk ke jalan mayor 2. Pengendara sepeda motor tidak dapat menghindari tabrakan. 3. Kelalaian pengendara

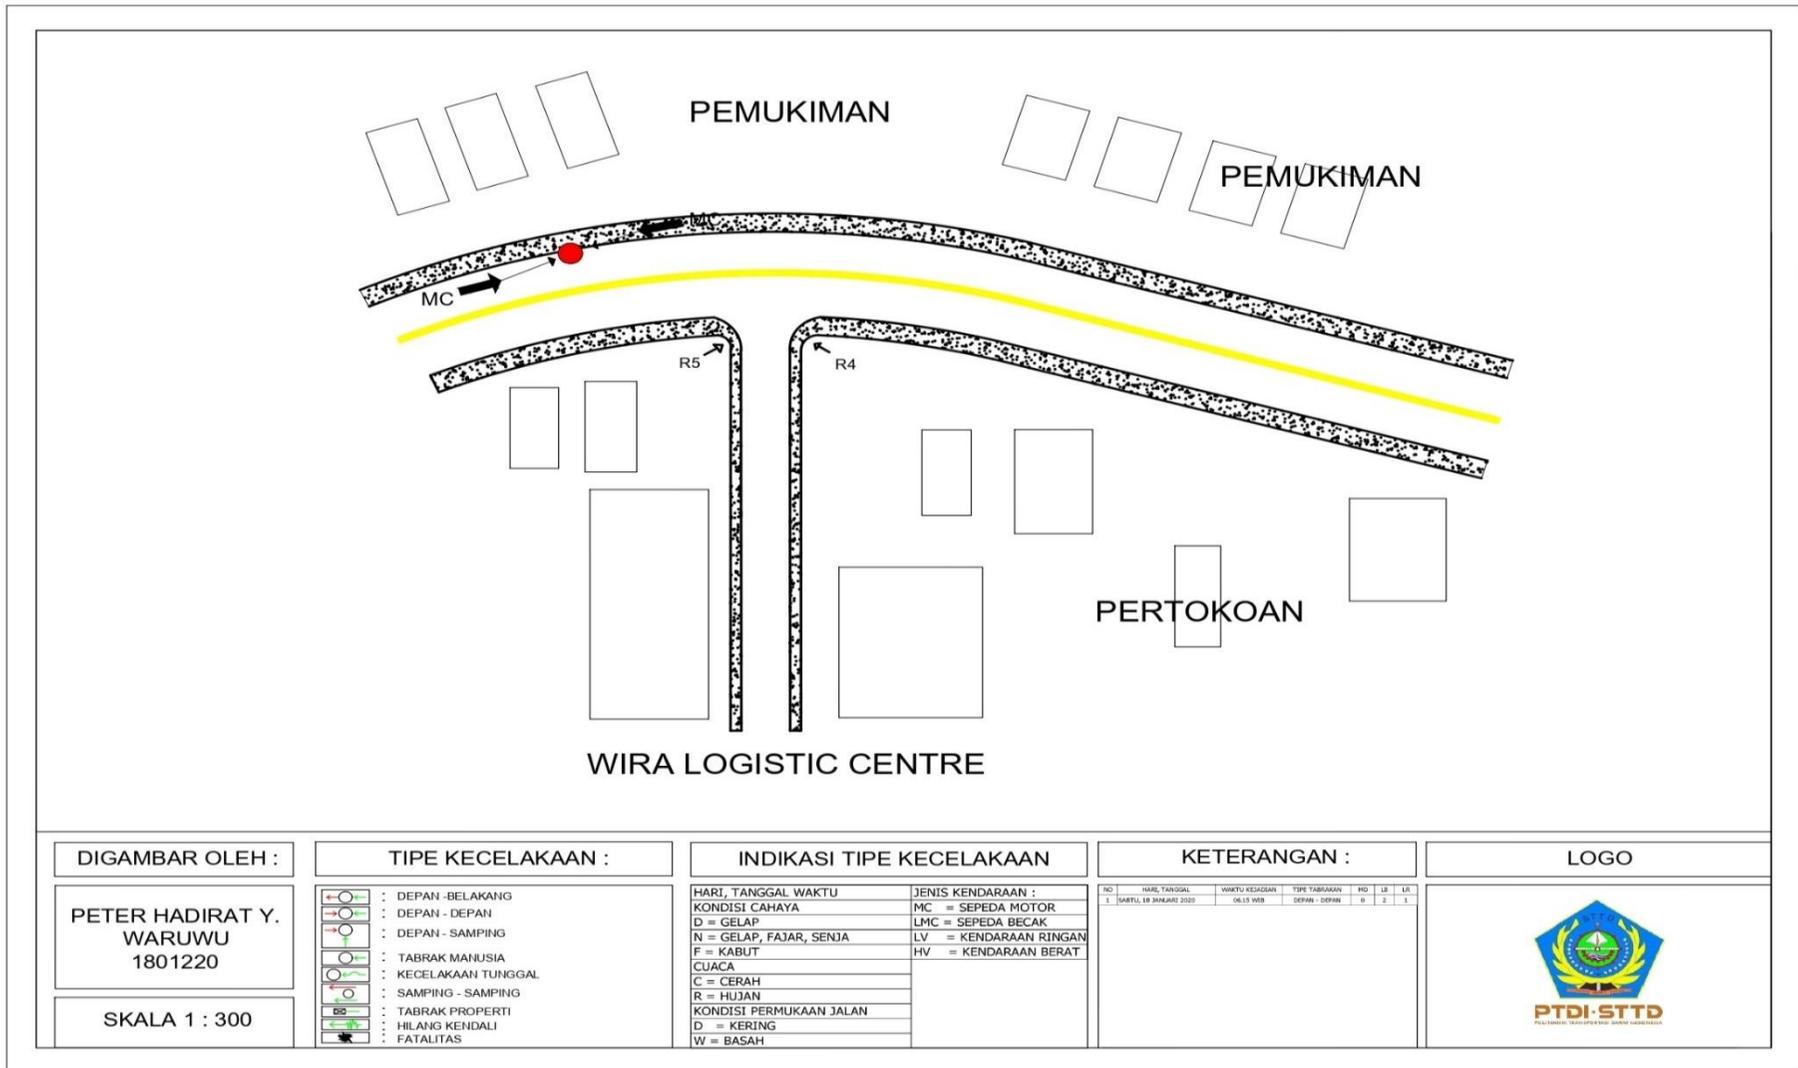
Gambar V. 9 Kronologi Kecelakaan 3

No	Waktu Kejadian	Tipe Tabrakan	Kronologi Kecelakaan Satlantas	FATALITAS KORBAN			IDENTITAS KORBAN
				MD	LB	LR	
3	18 Januari 2020 05.15 WIB	Depan Depan	Kecelakaan tabrakan lalu lintas pada pagi hari, cuaca hujan, lalu lintas sepi, jalan beraspal berlubang terjadi tabrak depan antara kendaraan sepeda motor merk Yamaha Jupiter MX tanpa Plat No.Pol. yang semula dari arah timur melawan arus jalan yang dikendarai oleh Mr. X, (Identitas belum diketahui) Kontra langsung dengan Mobil Dump Truck Merk Isuzu BK-9012-RE yang sedang berada di lajur yang sudah benar.	1	0	1	SUPARMAN, 44 Thn, Swasta, Dsn IV Desa Telaga Sari Kec. Tanjung Morawa Kab. Deli Serdang
<p>Dugaaan Awal :</p> <ol style="list-style-type: none"> 1. Pengendara sepeda motor melawan arus jalan. 2. Cuaca Sedang Hujan. 3. Jalan Berlubang dan bergelombang

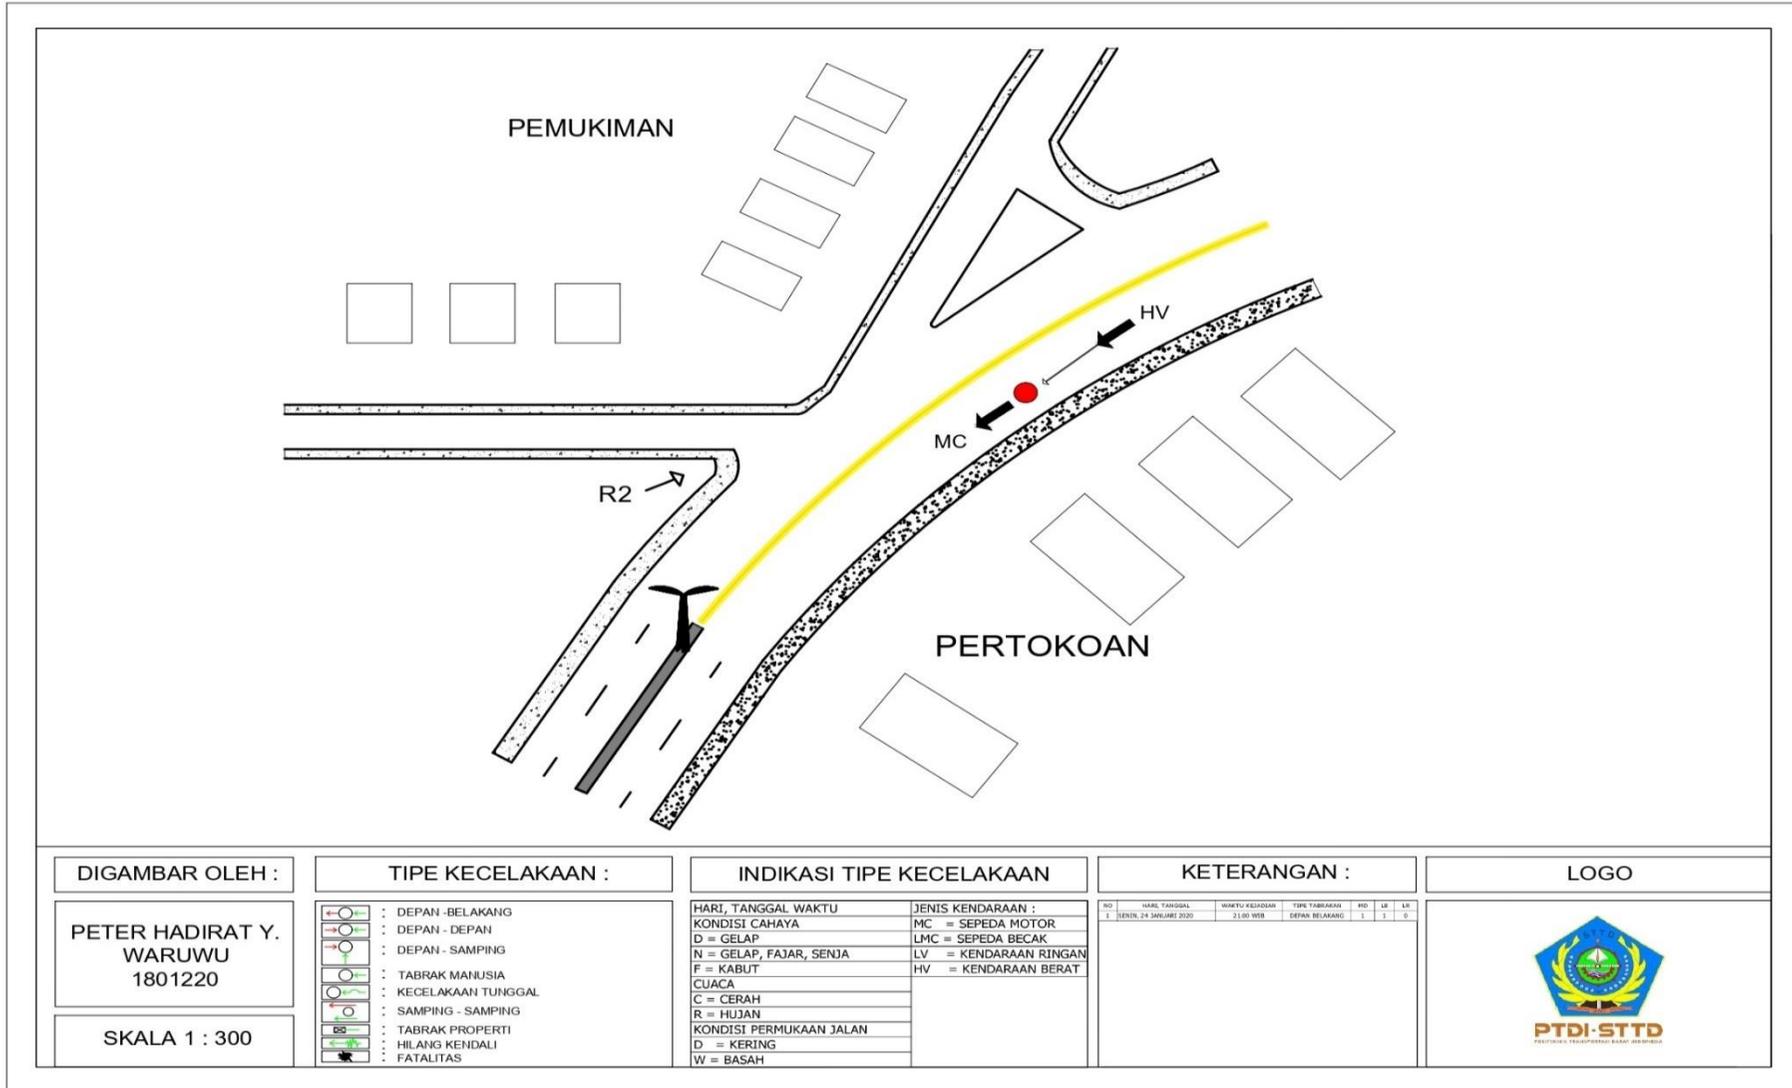
Gambar V. 10 Kronologi Kecelakaan 4

No	Waktu Kejadian	Tipe Tabrakan	Kronologi Kecelakaan Satlantas	FATALITAS KORBAN			IDENTITAS KORBAN
				MD	LB	LR	
4	24 Januari 2020 21.00 WIB	Tabrak Depan Belakang	Kecelakaan tabrakan lalu lintas pada malam hari, cuaca gerimis, lalu lintas sepi, jalan beraspal bergelombang terjadi tabrak belakang antara Mobil Truck Colt Diesel No.Pol...? (tabrak lari) Kontra Sp.Motor Kawasaki BK-3830-AIJ. Semula Mobil Truck yang dari arah barat melaju dengan kecepatan tinggi dan kemudian menabrak kendaraan sepeda motro kawasaki dari belakang yang melakukan pengereman mendadak	1	1	0	M. IKHSAN AZMI, 16 Thn, Pelajar, Dsn III Desa L. Serpang Kec. Tanjung Morawa Kab. Deli Serdang
<p>Dugaaan Awal :</p> <ol style="list-style-type: none"> 1. Supir Truck melaju dengan kecepatan tinggi dan tidak sadar adanya kendaraan sepeda motor didepannya. 2. Cuaca Sedang Gerimis. 3. Kurangnya Pencahayaan Lampu Jalan. 4. Kondisi Jalan Bergelombang.

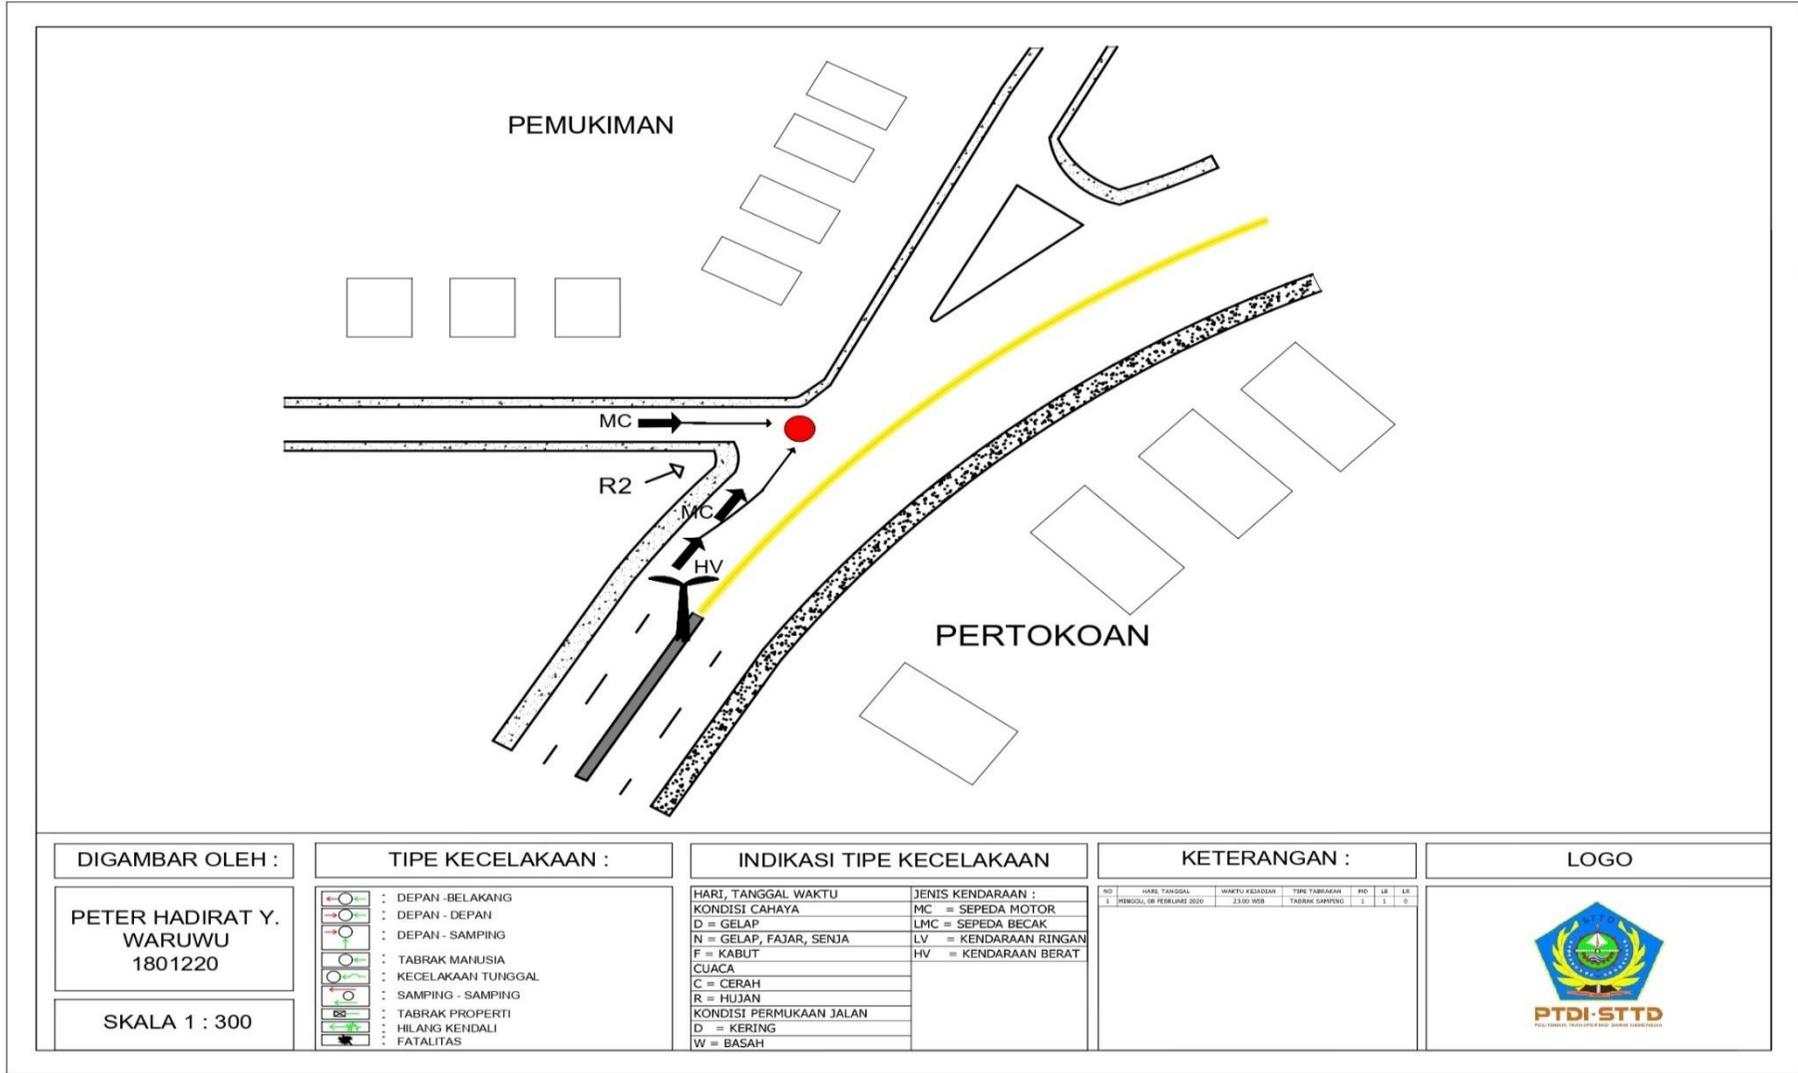
Gambar V. 11 Kejadian Kecelakaan 5

No	Waktu Kejadian	Tipe Tabrakan	Kronologi Kecelakaan Satlantas	FATALITAS KORBAN			IDENTITAS KORBAN
				MD	LB	LR	
5	08 Februari 2020 23.00 WIB	Tabrak Samping	Kecelakaan tabrakan lalu lintas pada malam hari, cuaca cerah, lalu lintas ramai, jalan beraspal bergelombang terjadi kecelakaan lalu lintas tabrak samping antara Mobil Bus Sutra BK-7161-SC (melarikan diri) dengan kendaraan Kontra dengan kendaraan Sepeda Motor Honda Beat BK-4666-AEN. semula mobil bus dari arah barat melaju dengan kendaraan tinggi mencoba mendahului Sepeda Motor di depannya, tetapi ada kendaraan lain dari arah jalan desa wonosari masuk ke jalan besar dan kecelakaan pun tidak dapat di elakan.	1	1	0	Tersangka Melarikan Diri
<p>Dugaaan Awal :</p> <ol style="list-style-type: none"> 1. Supir Mobil Bus Sutra tidak memperhatikan kendaraan dari arah persimpangan sebelum mendahului. 2. Supir ugal - ugalan 3. Kurangnya pencahayaan lampu lalan. 4. Kondisi Jalan Bergelombang.

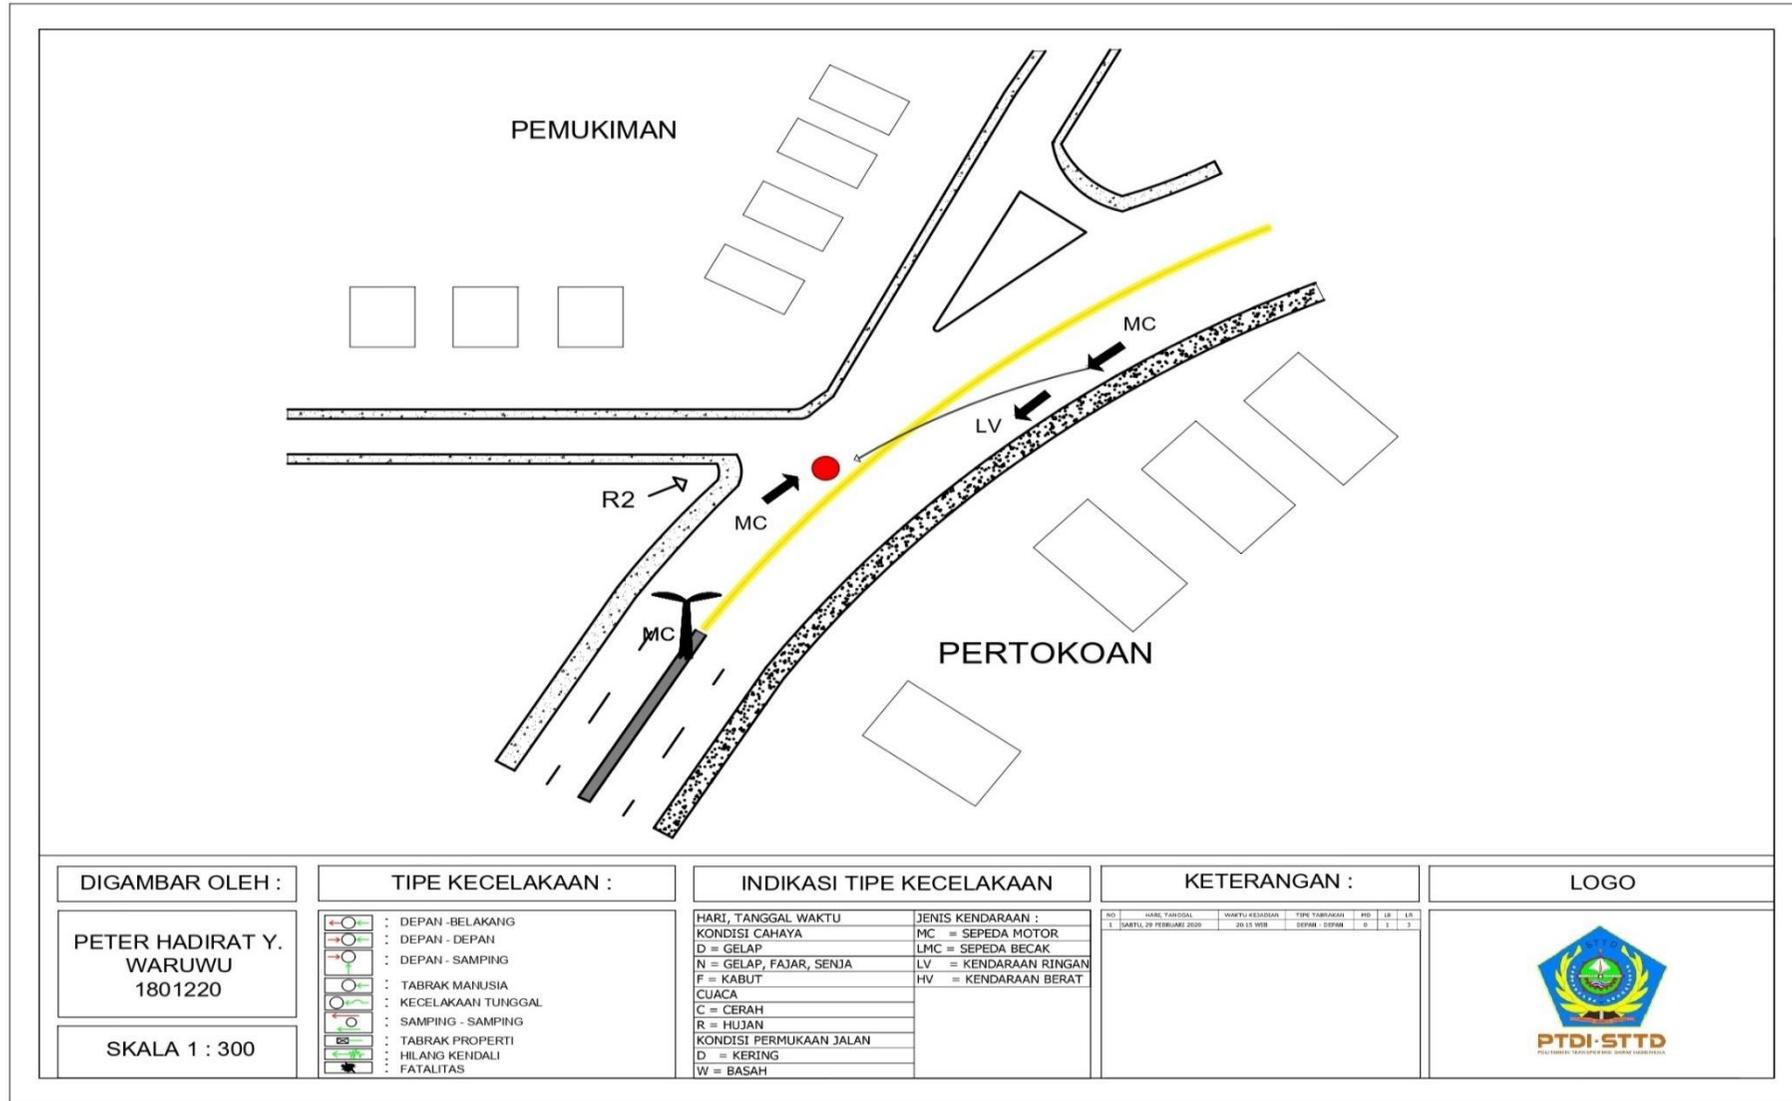
Gambar V. 12 Kejadian Kecelakaan 6

No	Waktu Kejadian	Tipe Tabrakan	Kronologi Kecelakaan Satlantas	FATALITAS KORBAN			IDENTITAS KORBAN
				MD	LB	LR	
6	29 Februari 2020 20.15 WIB	Depan Depan	Kecelakaan tabrakan lalu lintas pada malam hari, cuaca mendung, lalu lintas sepi, jalan beraspal bergelombang, lampu jalan tidak berfungsi terjadi tabrak depan depan antara kendaraan Sepeda Motor Yamaha Lexi BK-3052-AIY tabrakan dengan Sepeda Motor Yamaha Vega ZR BK-6875-ADJ. semula kedua kendaraan sepeda motor dari arah yang berlawanan, tetapi kendaraan sepeda motor Yamaha Lexi dengan kecepatan tinggi mendahului kendaraan di depannya tetapi kehilangan kendali sehingga masuk ke lajur jalan berlawanan dan menabrak sepeda motor Yamaha Vega ZR.	0	1	3	M. RAFA ABDI Mulyo, 17 Thn, Pelajar, Asrama Yon Armed 2 / 105 Dsn V Desa Candi Rejo Kec. Biru Biru Kab. Deli Serdang
<p>Dugaan Awal :</p> <ol style="list-style-type: none"> 1. Pengendara sepeda motor Yamaha Lexi kehilangan kendali dari kecepatan yang tinggi. 2. Jalan bergelombang. 3. Cuaca sedang mendung. 4. Kurangnya pencahayaan lampu jalan.

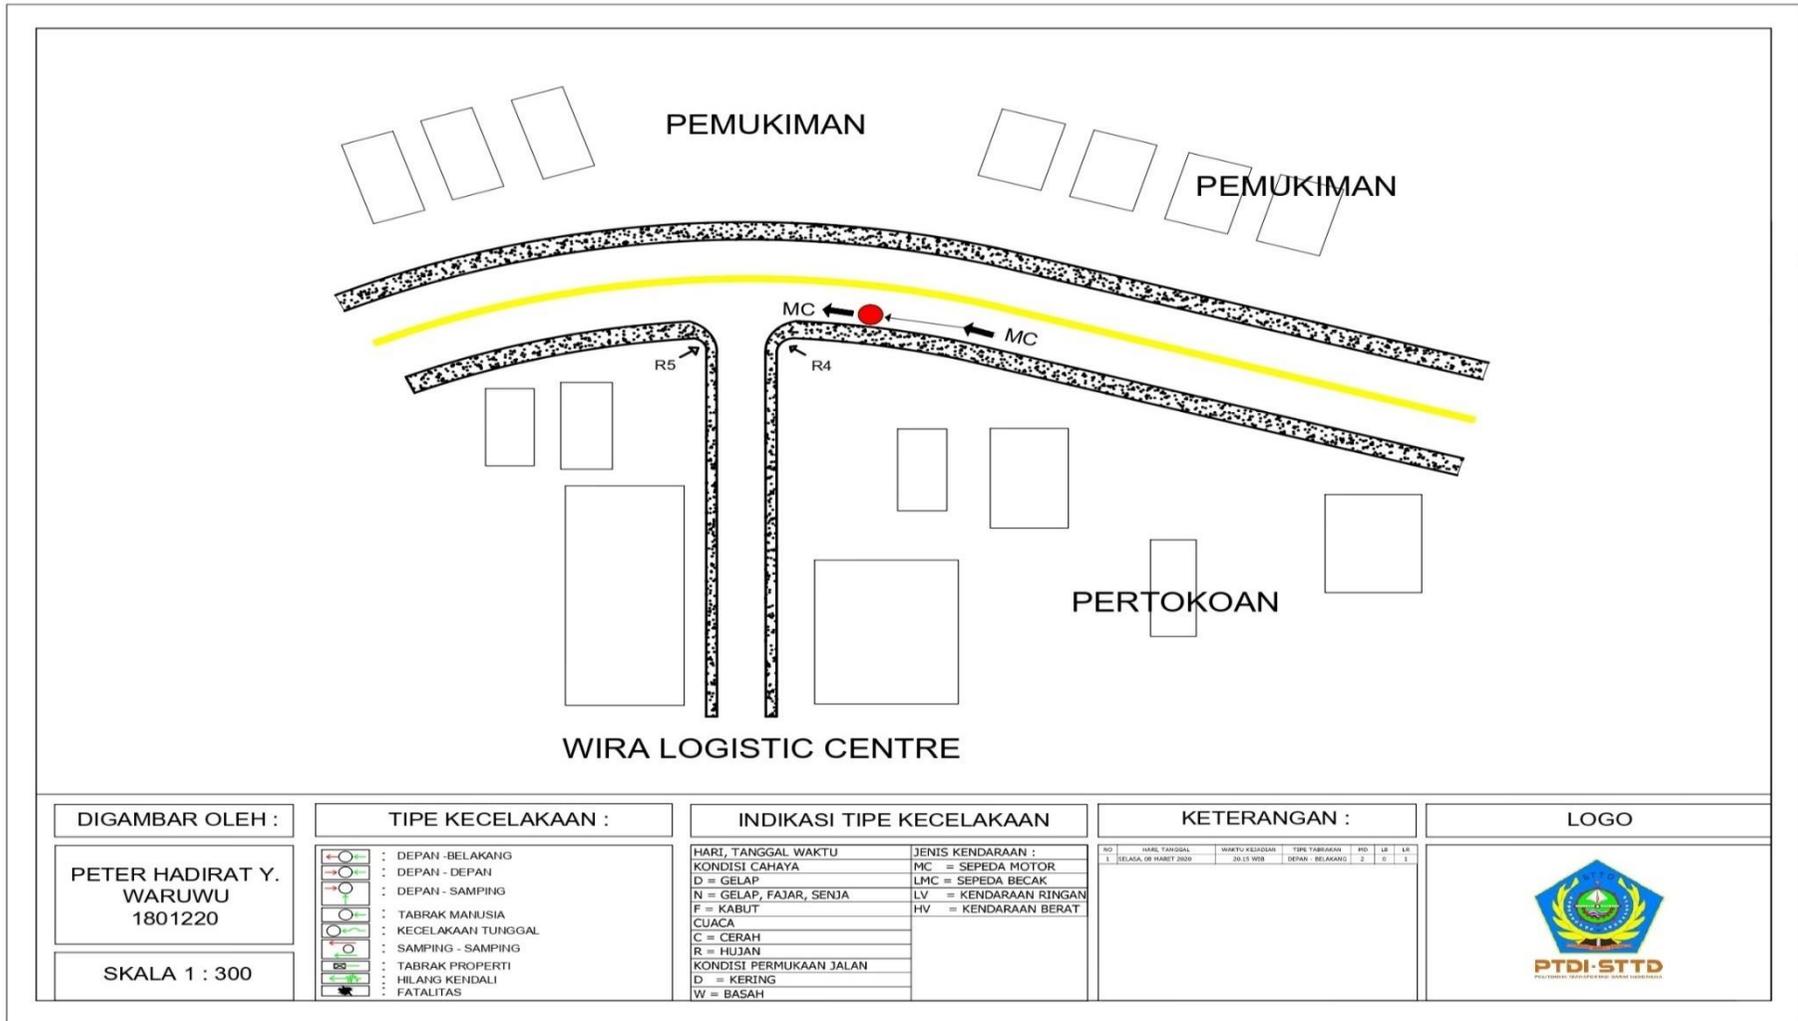
Gambar V. 13 Kejadian Kecelakaan 7

No	Waktu Kejadian	Tipe Tabrakan	Kronologi Kecelakaan Satlantas	FATALITAS KORBAN			IDENTITAS KORBAN
				MD	LB	LR	
7	08 Maret 2020 21.30 WIB	Tabrak Depan Belakang	Kecelakaan tabrakan lalu lintas pada malam hari, cuaca cerah, lalu lintas ramai, jalan beraspal bergelombang terjadi kecelakaan tabrak depan-belakang antara kendaraan Sepeda Motor Yamaha Mio BK-3575-AAC Kontra Mobil Truck BK-9617-LK. Yang semula kedua kendaraan dari arah Timur (Lubuk Pakam) melaju dengan kecepatan tinggi. Kendaraan Sepeda Motor berada dekat di belakang Truck, kemudian Truck melakukan pengereman mendadak dan kendaraan sepeda motor tersebut menabarak sisi belakang truck dan terjadi kecelakaan.	1	1	0	Aryo Wiguna, 17 Tahun, Pelajar, Dsn VII Desa Dalu X A Kec. Tanjung Morawa Kab. Deli Serdang
<p>Dugaaan Awal :</p> <ol style="list-style-type: none"> 1. Supir Truck melakukan pengeraman secara mendadak karena ada pejalan kaki yang menyeberang secara mendadak. 2. Kurangnya pencahayaan lampu jalan. 3. Jalan Bergelombang.

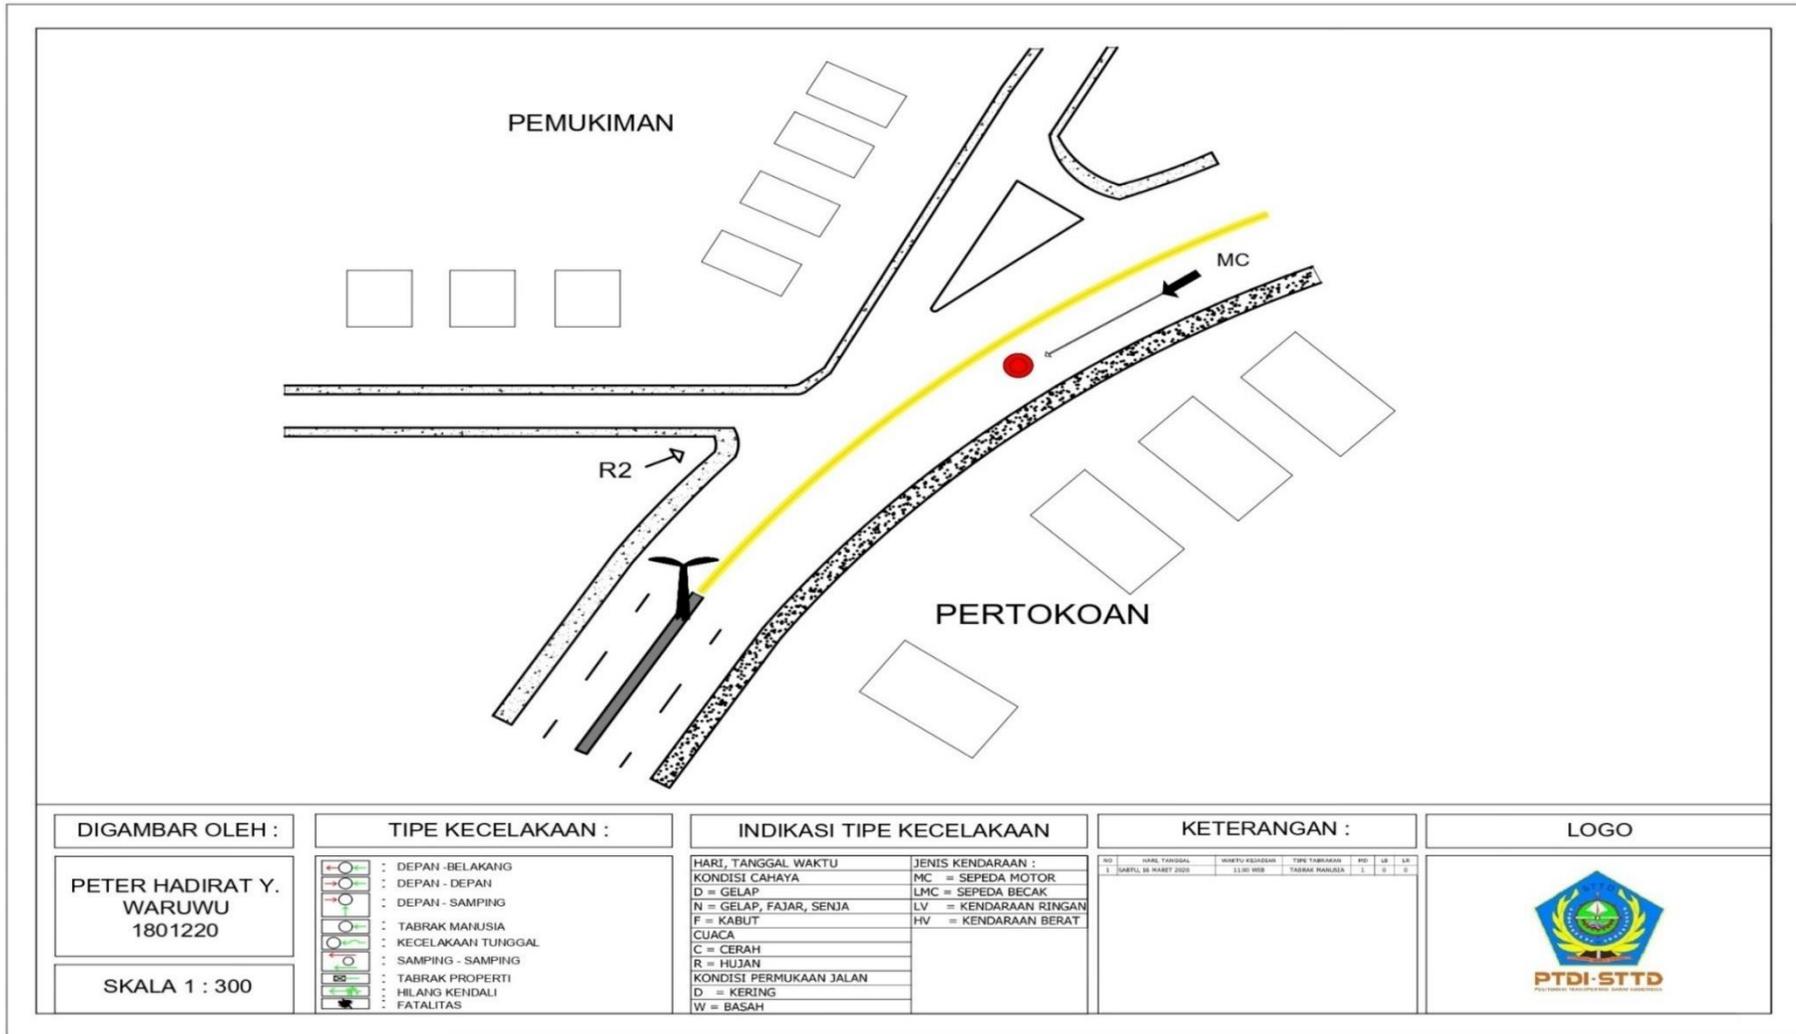
Gambar V. 14 Kejadian Kecelakaan 8

No	Waktu Kejadian	Tipe Tabrakan	Kronologi Kecelakaan Satlantas	FATALITAS KORBAN			IDENTITAS KORBAN
				MD	LB	LR	
8	16 Maret 2020 11.00 WIB	Tabrak Manusia	Kecelakaan tabrakan lalu lintas pada siang hari, cuaca cerah, lalu lintas sedang, jalan beraspal bergelombang terjadi kecelakaan tabrak pejalan kaki oleh kendaraan Sepeda Motor Honda Supra X 125 BK-4976-RAP Kontra pejalan kaki dari arah lubuk pakam. Awalnya kendaraan sepeda motor dari arah barat menuju ke arah lubuk pakam dengan kecepatan tinggi kehilangan kendali sehingga menabrak pejalan kaki yang berada di sisi kiri bahu jalan.	0	1	1	HANDAL BARUS, 17 Tahun, Pelajar, Desa Lingga Julu Kec. Simpang Empat Kab. Karo
<p>Dugaaan Awal :</p> <ol style="list-style-type: none"> 1. Pengendara sepeda motor kehilangan kendali kendaraan dari kecepatan tinggi karena gelombang jalan. 2. Jalan bergelombang.

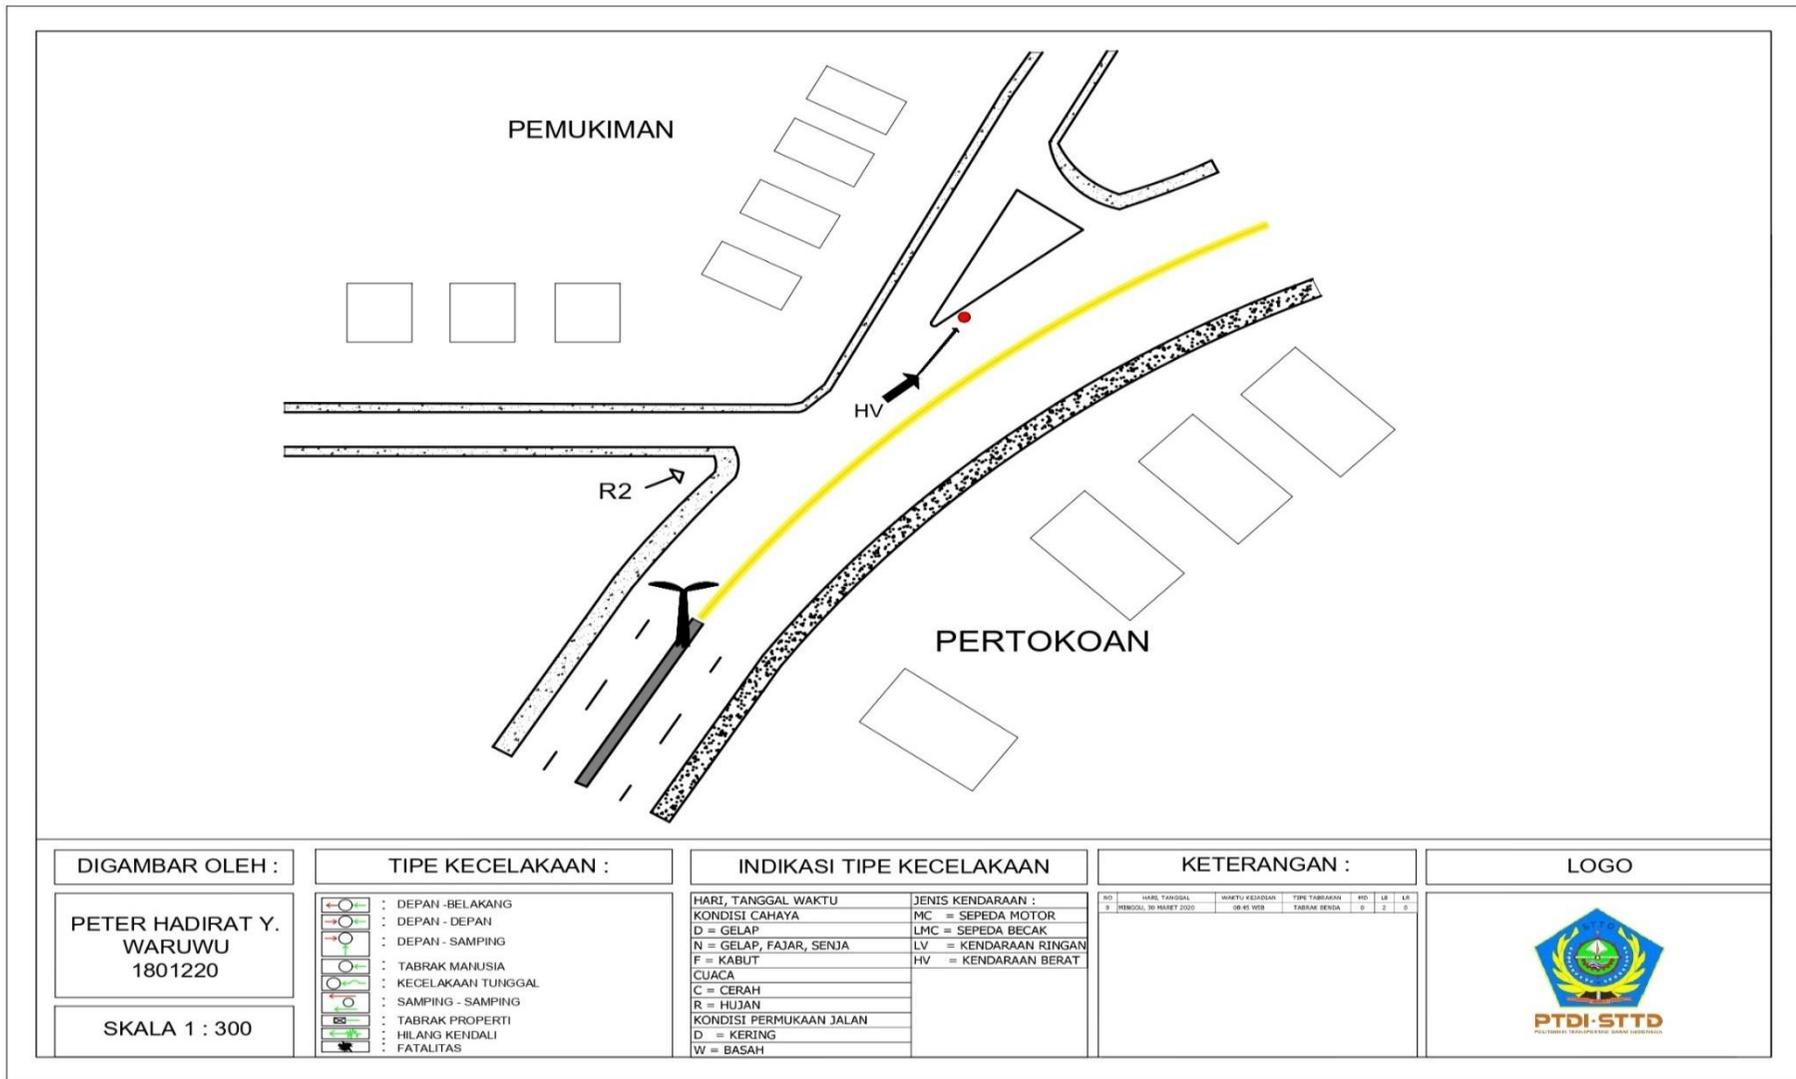
Gambar V. 15 Kejadian Kecelakaan 9

No	Waktu Kejadian	Tipe Tabrakan	Kronologi Kecelakaan Satlantas	FATALITAS KORBAN			IDENTITAS KORBAN
				MD	LB	LR	
9	20 Maret 2020 08.45 WIB	Tabrak Benda	Kecelakaan tabrakan lalu lintas pada pagi hari, cuaca cerah, lalu lintas sepi, jalan beraspal bergelombang terjadi tabrak benda Mobil Truck Container B-9449-HJ Kontra pembatas taman jalan. Semula Mobil Bus dari Arah Barat (Medan) menuju ke Lubuk Pakam kehilangan kendali (Supir ngantuk) sehingga menabrak beton pembatas taman jalan yang berada disisi kiri jalan.	0	2	4	Hendri Sembiring, 30 TH, Swasta, Ds Mangunsaren Rt01/02 Kec Deli Tua, Kab Deli Serdang
<p>Dugaaan Awal :</p> <ol style="list-style-type: none"> 1. Supir Bus Ngantuk dan hilang kendali. 2. Jalan bergelombang.

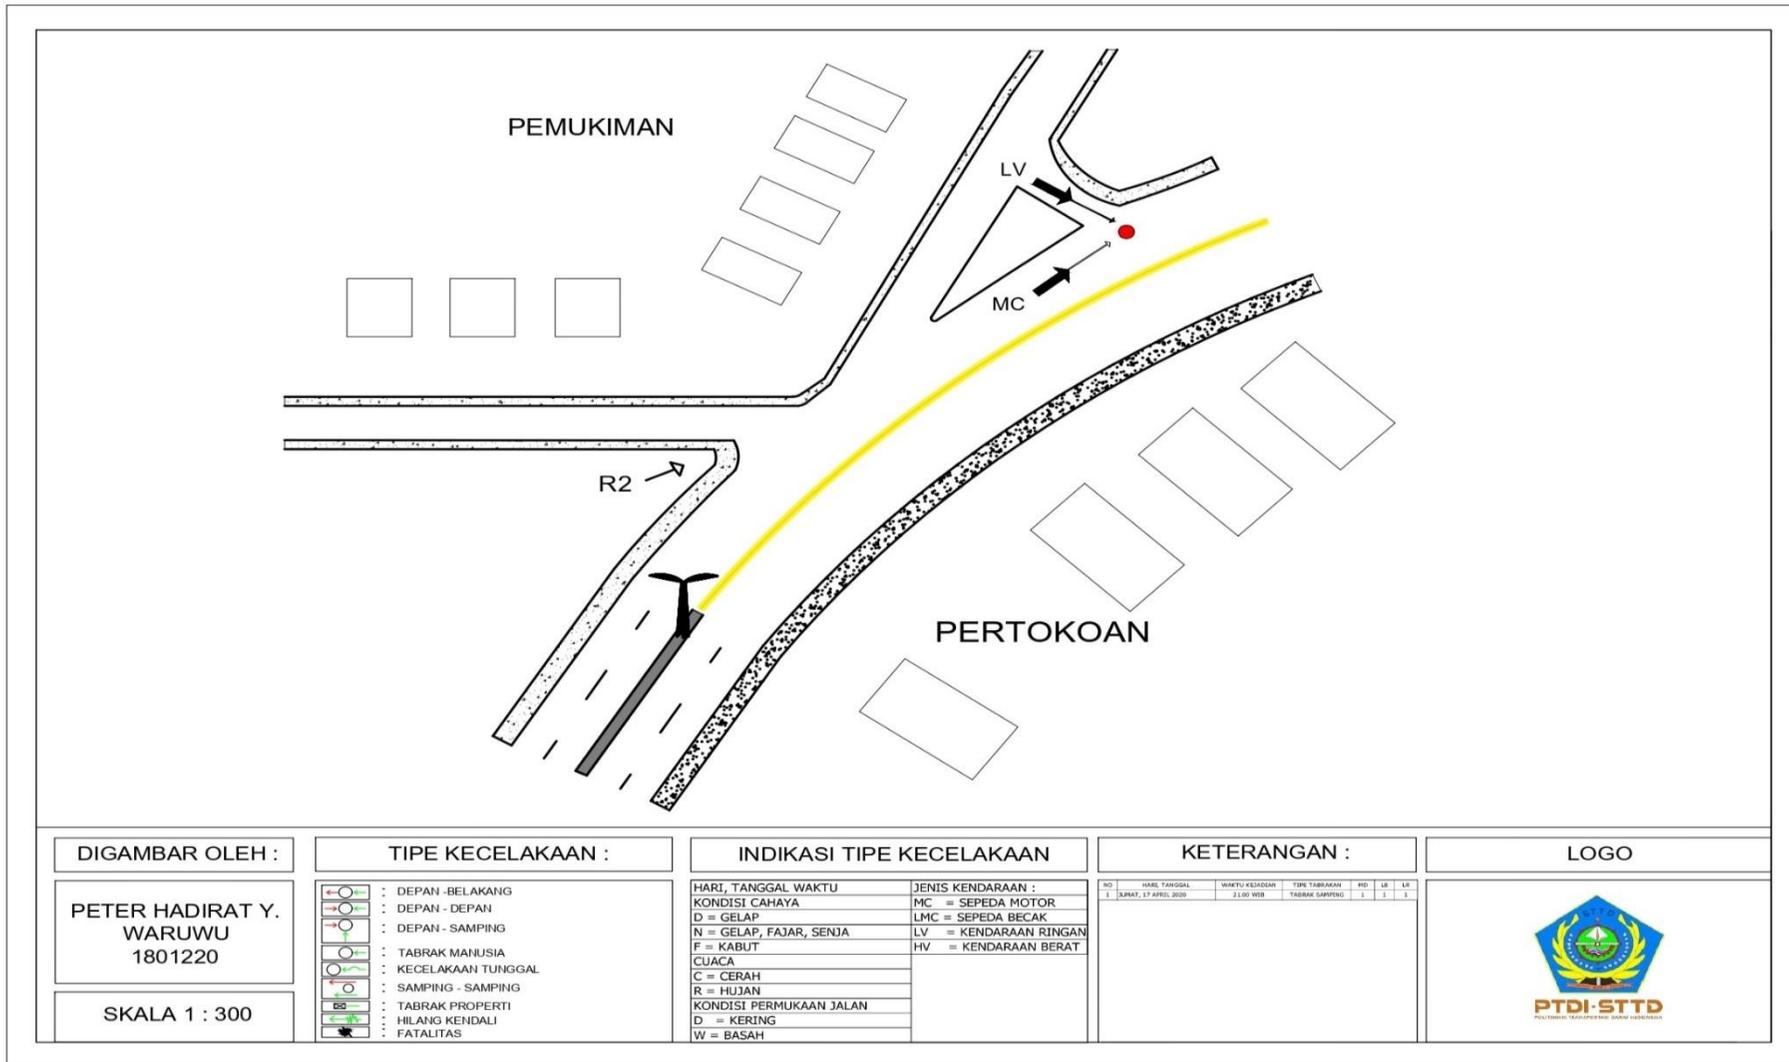
Gambar V. 16 Kejadian Kecelakaan 10

No	Waktu Kejadian	Tipe Tabrakan	Kronologi Kecelakaan Satlantas	FATALITAS KORBAN			IDENTITAS KORBAN
				MD	LB	LR	
10	17 April 2020 21.00 WIB	Tabrak Samping	Kecelakaan tabrakan lalu lintas pada malam hari, cuaca mendung, lalu lintas sepi, jalan beraspal bergelombang, lampu jalan tidak berfungsi terjadi tabrak samping antara kendaraan Sepeda Motor Honda Beat BK-5497-AFO yang semula dari arah barat kehilangan kendali dan menabrak bagian samping Mobil Pick Up Carry BK-9183-DD yang berasal dari jalan dalam desa wonosari	1	1	1	JOHNNY SIRAIT, 60 Thn, PNS, APT French Walk Nice Garden 29 H Kel. Kelapa Gading Barat Kec. Kelapa Gading Jakarta Utara
<p>Dugaaan Awal :</p> <ol style="list-style-type: none"> 1. pengendara sepeda motor dengan kecepatan tinggi kehilangan kendali kendaraan pas ditukungan. 2. Jalan bergelombang. 3. Cuaca sedang mendung. 4. Lampu jalan tidak berfungsi.
