**ANALISIS PENANGANAN LOKASI RAWAN KECELAKAAN
PADA RUAS JALAN MEDAN – TEBING TINGGI KM 21-22
KABUPATEN DELI SERDANG**

SKRIPSI

**POLITEKNIK TRANSPORTASI DARAT INDONESIA-STTD
PROGRAM STUDI SARJANA TERAPAN TRANSPORTASI DARAT
BEKASI
2022**

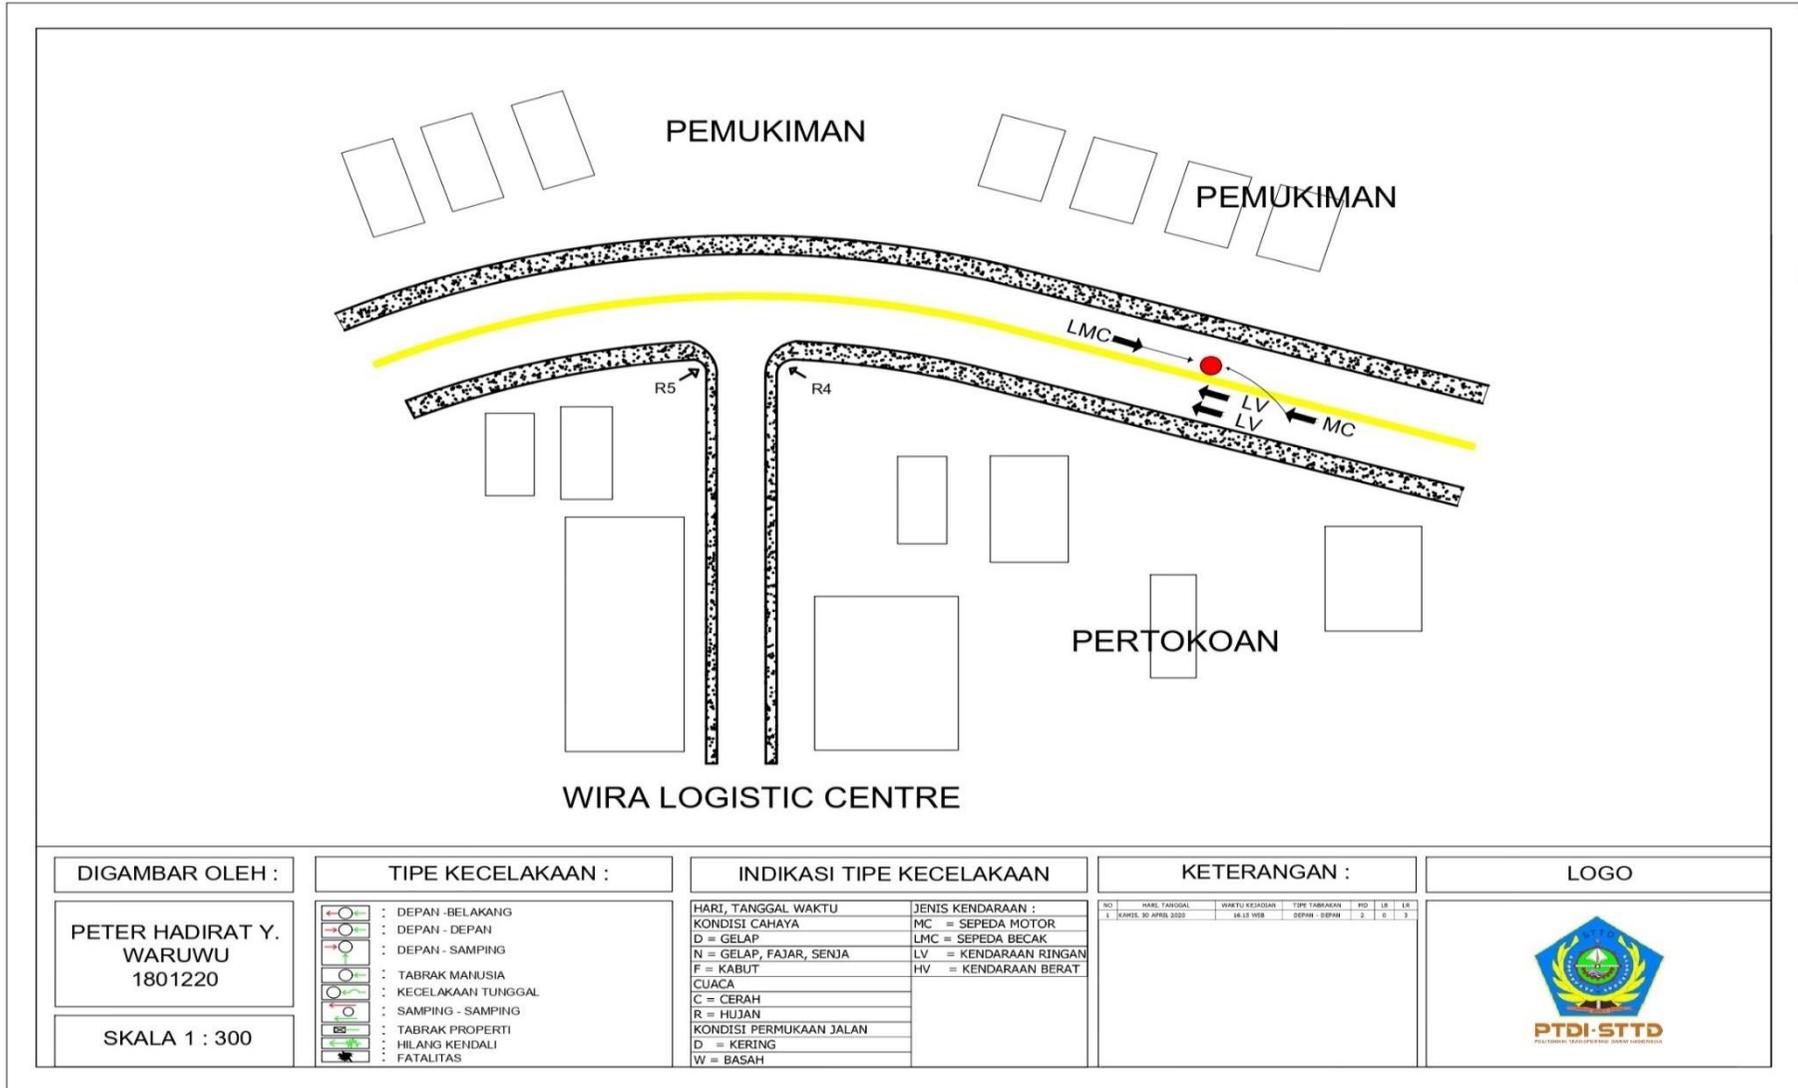
Gambar V. 17 Kejadian Kecelakaan 11

No	Waktu Kejadian	Tipe Tabrakan	Kronologi Kecelakaan Satlantas	FATALITAS KORBAN			IDENTITAS KORBAN
				MD	LB	LR	
11	30 April 2020 16.15 WIB	Depan Depan	Kecelakaan tabrakan lalu lintas pada sore hari, cuaca cerah, lalu lintas ramai, jalan beraspal berlubang terjadi kecelakaan tabrak depan dari arah berlawanan antara kendaraan Sepeda Motor Honda Vario BK-3370-AAY dari arah lubuk pakam yang ingin mendahului kendaraan yang berada di depannya melalui sisi dalam jalan tanpa mengetahui ada Becak Bermotor BK-5812-RO dari arah berlawanan dan terjadi kecelakaan tabrak depan.	2	0	3	SELAMAT SEMBIRING, 80 Thn, Pensiunan (Guru) Dsn II Desa Kuta Tualah Kec. Namo Rambe Kab. Deli Serdang
<p>Dugaaan Awal :</p> <ol style="list-style-type: none"> 1. Pengendara sepeda motor honda vario tidak memperhatikan kendaraan berlawanan saat mendahului. 2. Jalan bergelombang.

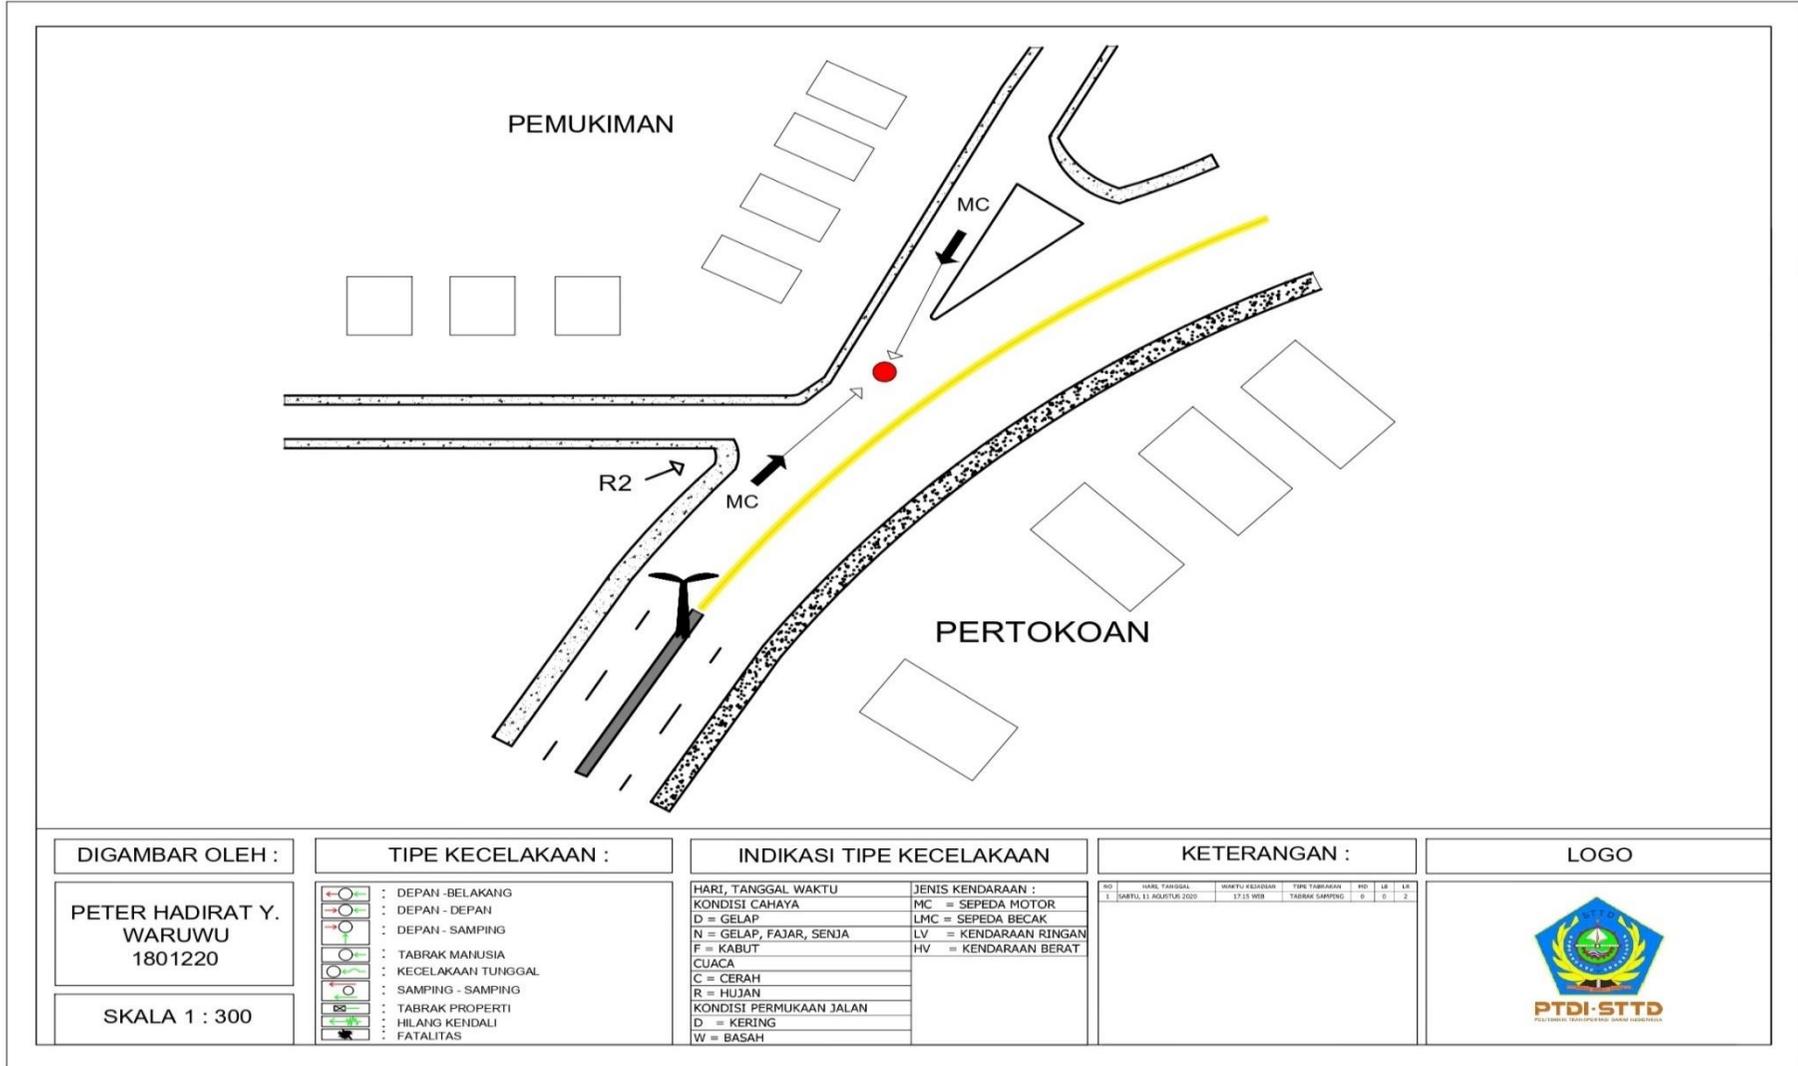
Gambar V. 18 Kejadian Kecelakaan 12

No	Waktu Kejadian	Tipe Tabrakan	Kronologi Kecelakaan Satlantas	FATALITAS KORBAN			IDENTITAS KORBAN
				MD	LB	LR	
12	11 Agustus 2020 17.15 WIB	Tabrak Samping	Kecelakaan tabrakan lalu lintas pada sore hari, cuaca cerah, lalu lintas ramai, jalan beraspal bergelombang, terjadi kecelakaan lalu lintas tabrak samping antara kendaraan Speda Motor Suzuki No. Pol. (Tidak ada plat) yang dari arah utara perumahan penduduk menuju ke jalan raya, ketika ingin kendaraan mau masuk ke jalan raya kendaraan dari arah barat dengan kecepatan tinggi menabrak kendaraan sepeda motor yang hendak mau masuk ke jalan raya sehingga menabrak Kendaraan Sepeda Motor Motor Honda CBR BK-4514-RAQ.	0	0	2	Tersangka Melarikan Diri
<p>Dugaaan Awal :</p> <ol style="list-style-type: none"> 1. Pengendara sepeda motor tidak memperhatikan kendaraan yang sedang lalu lalang. 2. pengendara sepeda motor dari arah barat terkejut dan tidak dapat mengelakan terjadinya tabrakan.

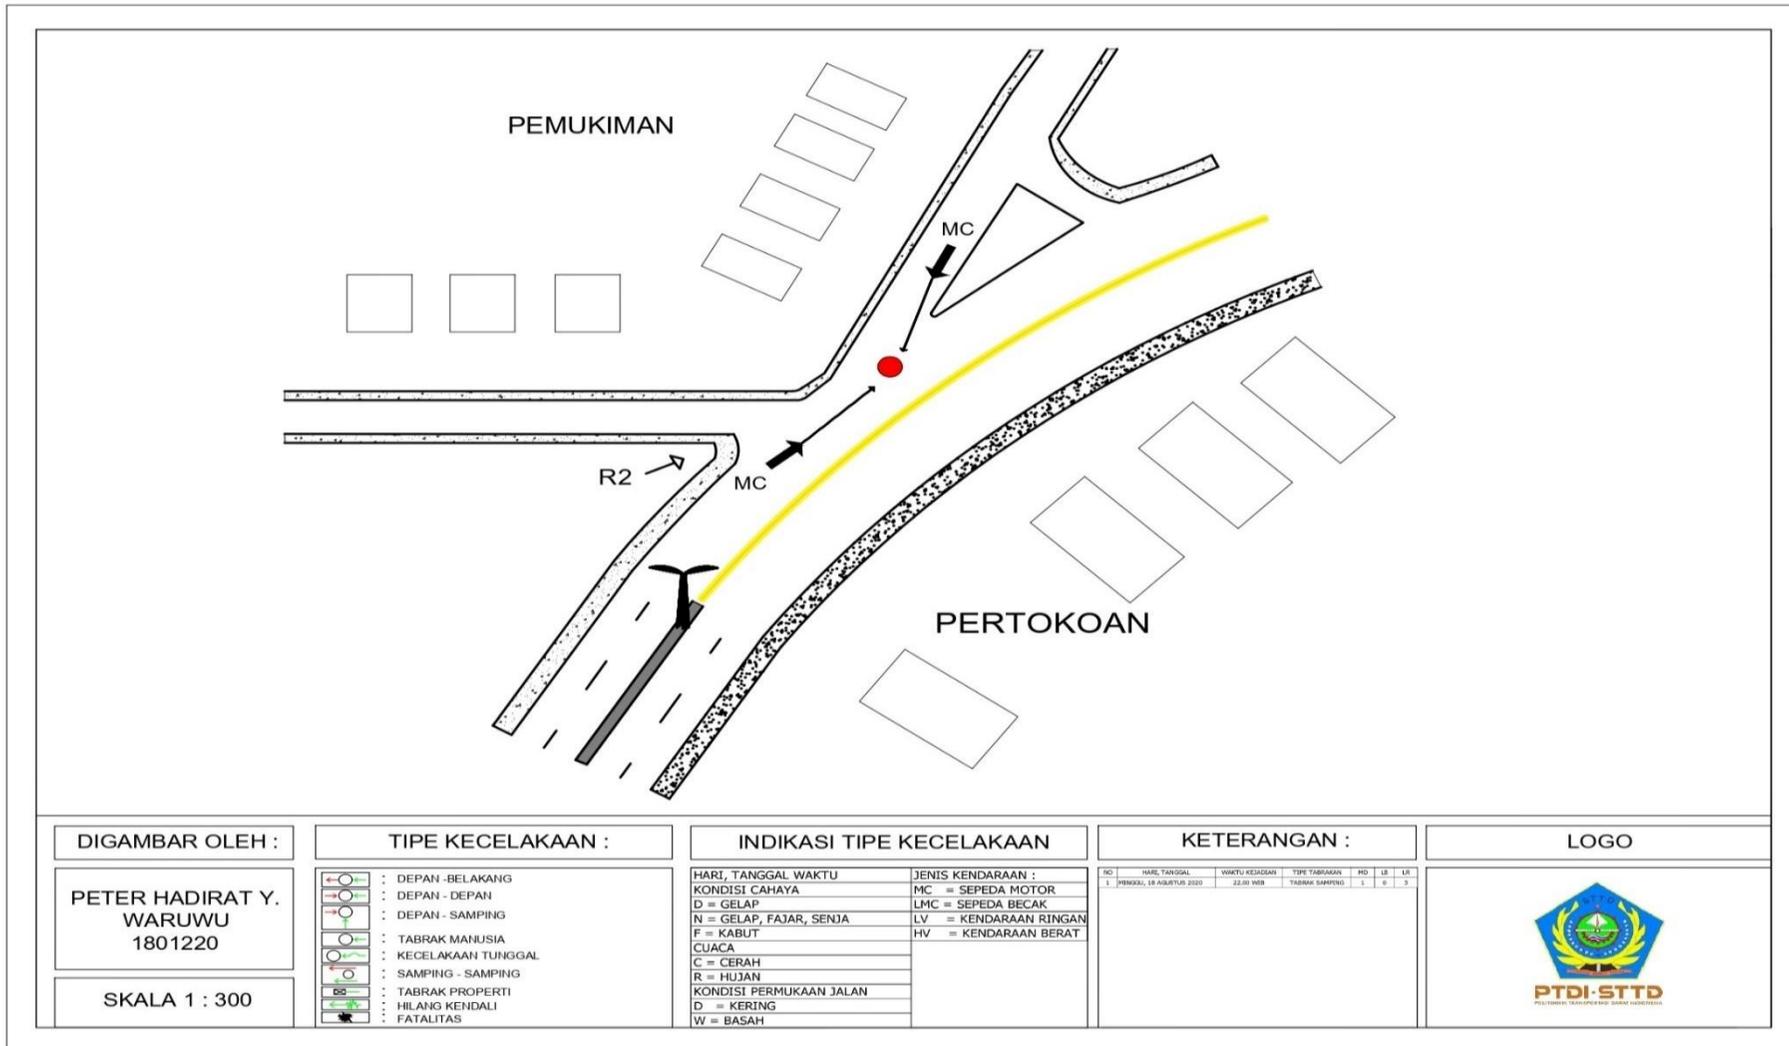
Gambar V. 19 Kejadian Kecelakaan 13

No	Waktu Kejadian	Tipe Tabrakan	Kronologi Kecelakaan Satlantas	FATALITAS KORBAN			IDENTITAS KORBAN
				MD	LB	LR	
13	18 Agustus 2020 22.00 WIB	Tabrak Samping	Kecelakaan tabrakan lalu lintas pada malam hari, cuaca gerimis, lalu lintas sepi, jalan beraspal bergelombang, lampu penerang jalan tidak berfungsi. Terjadi kecelakaan tabrak samping antara kendaraan Sepeda Motor Honda Beat No.Pol. ...? (tanpa plat) yang semula berasal dari barat (medan) menuju lubuk pakam melaju dengan kecepatan sedang menabrak kendaraan sepeda motor Honda Supra BK - 3851 - KP. yang hendak mau ke jalan raya dari arah dalam jalan desa wonosari.	1	0	3	HANDAL BARUS, 17 Tahun, Pelajar, Desa Lingga Julu Kec. Simpang Empat Kab. Karo
<p>Dugaaan Awal :</p> <ol style="list-style-type: none"> 1. Pengendara sepeda motor dari arah medan terkejut oleh kendaraan sepeda motor dari arah desa monosari dan menabrak. 2. Cuaca Sedang Gerimis. 3. Kondisi Jalan Bergelombang. 4. Lampu jalan tidak berfungsi.

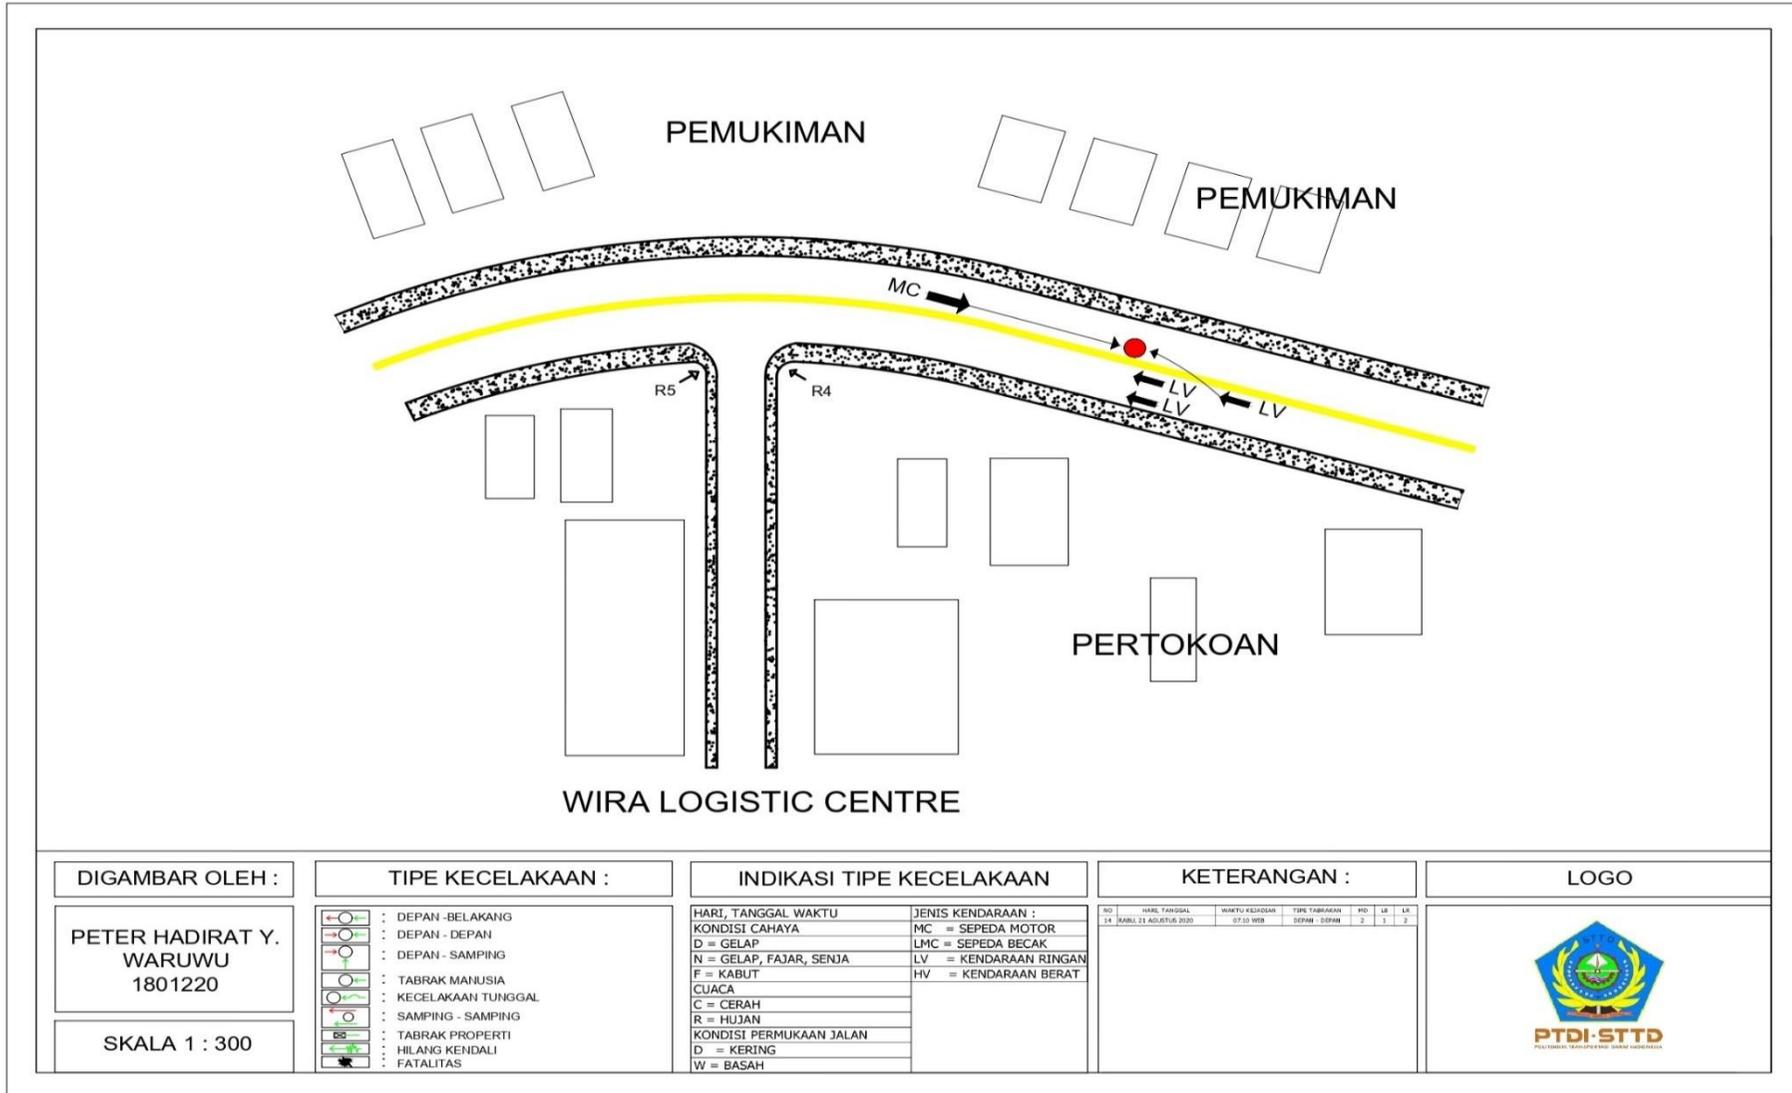
Gambar V. 20 Kejadian Kecelakaan 14

No	Waktu Kejadian	Tipe Tabrakan	Kronologi Kecelakaan Satlantas	FATALITAS KORBAN			IDENTITAS KORBAN
				MD	LB	LR	
14	21 Agustus 2020 07.10 WIB	Depan Depan	Kecelakaan tabrakan lalu lintas pada pagi hari, cuaca cerah, lalu lintas ramai, jalan beraspal Bergelombang, terjadi kecelakaan lalu lintas tabrak depan dari arah berlawanan antara kendaraan Mobil Pick Up BK-8411-PJ Kontra dengan kendaraan Sepeda Motor Honda Beat BK-4618-AFW, dimana kendaraan mobil pick up yang hendak mendahului kendaraan yang ada didepannya tidak menduga adanya kendaraan sepeda motor dari arah berlawanan dan terjadi kecelakaan maut.	1	0	2	Thomas Siahaan, 17 TH, Pelajar, Ds Mangunsaren Rt01/02 Kec Patumbak, Kab Deli Serdang
<p>Dugaaan Awal :</p> <ol style="list-style-type: none"> 1. Supir kendaraan mobil pick up tidak memperhatikan kendaraan dari arah yang berlawanan sebelum mendahului. 2. Supir ugal - ugalan

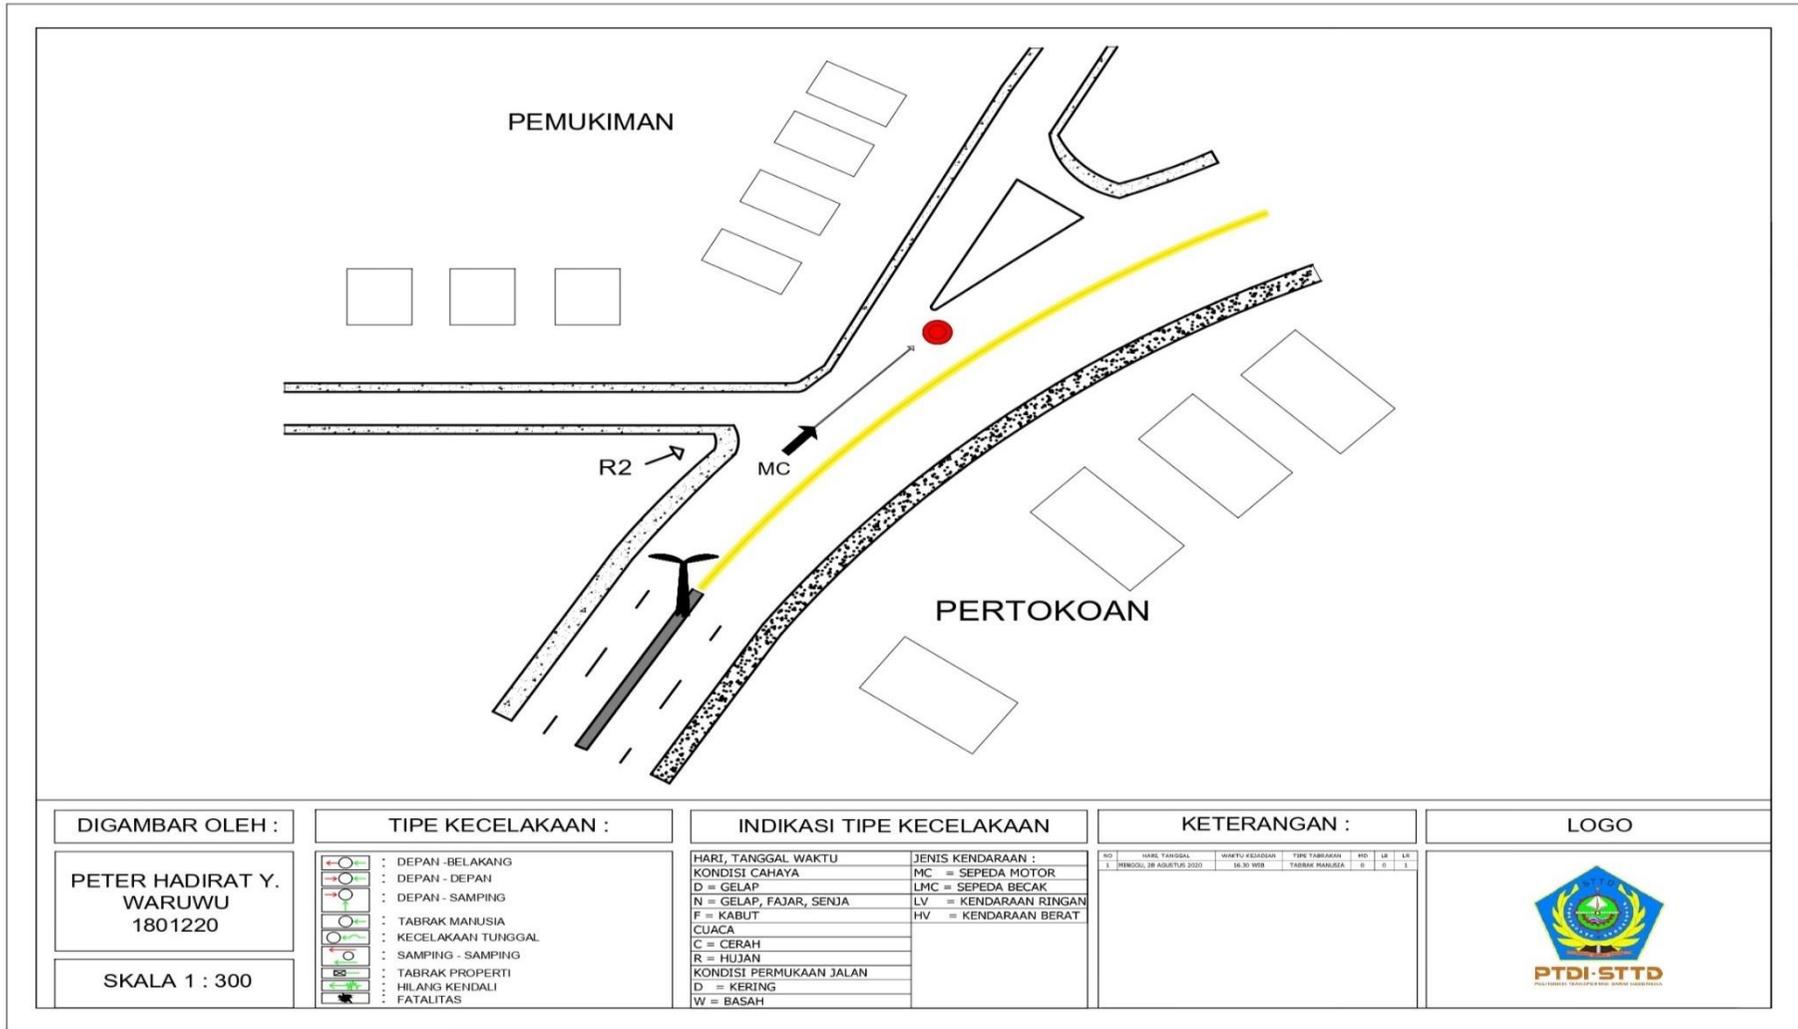
Gambar V. 21 Kejadian Kecelakaan 15

No	Waktu Kejadian	Tipe Tabrakan	Kronologi Kecelakaan Satlantas	FATALITAS KORBAN			IDENTITAS KORBAN
				MD	LB	LR	
15	28 Agustus 2020 16.30 WIB	Tabrak Manusia	Kecelakaan tabrakan lalu lintas pada sore hari, cuaca cerah, lalu lintas ramai, jalan beraspal bergelombang, tabrak pejalan kaki oleh kendaraan Sepeda Motor No. Pol. ... ? (tabrak lari) dengan kecepatan tinggi menabrak penyeberang Pejalan Kaki yang hendak menyeberang, diduga kelalaian dari pejalan kaki yang tidak melihat kendaraan adalah penyebab kecelakaan	1	0	1	Tersangka Melarikan Diri
<p>Dugaaan Awal :</p> <ol style="list-style-type: none"> 1. pengendara sepeda motor melaju dengan kecepatan tinggi. 2. pengendara sepeda motor tidak memperhatikan adanya pejalan kaki yang hendak menyeberang. 3. pejalan kaki tidak memperhatikan kendaraan dari arah barat sebelum menyeberang.

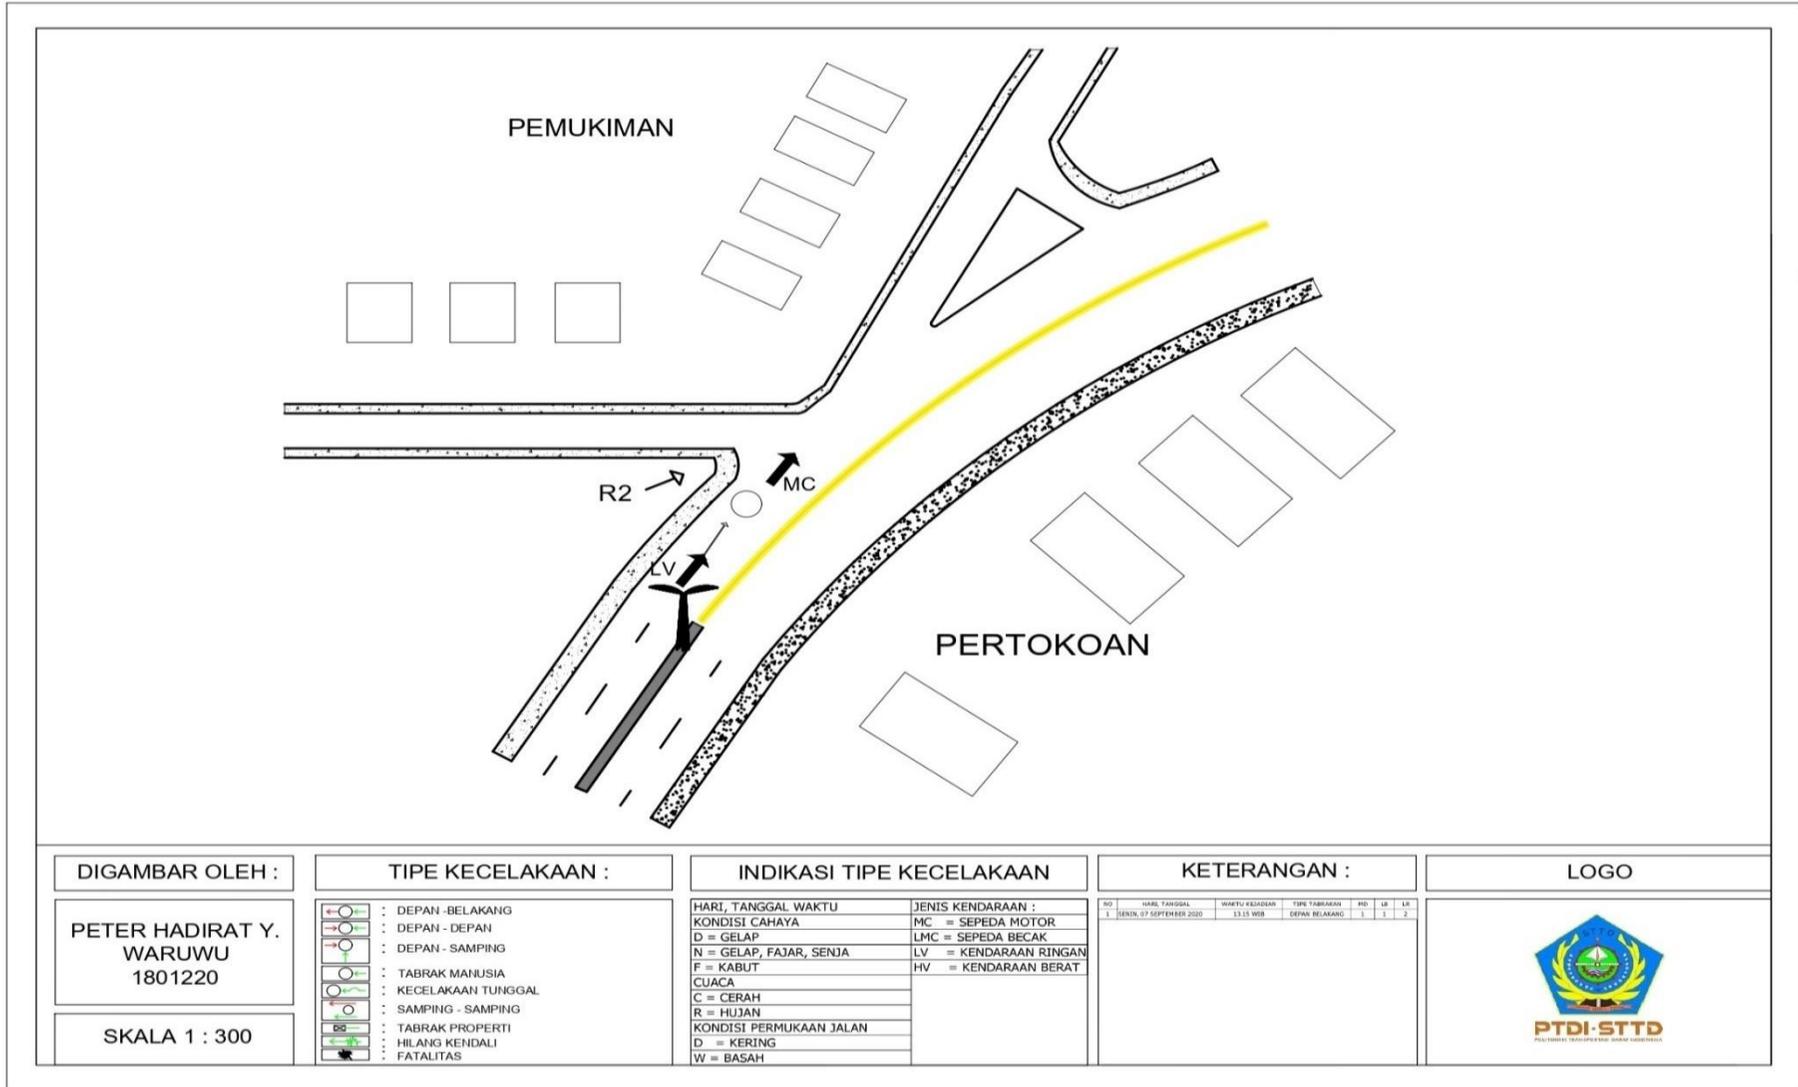
Gambar V. 22 Kejadian Kecelakaan 16

No	Waktu Kejadian	Tipe Tabrakan	Kronologi Kecelakaan Satlantas	FATALITAS KORBAN			IDENTITAS KORBAN
				MD	LB	LR	
16	07 September 2020 13.15 WIB	Tabrak Depan Belakang	Kecelakaan tabrakan lalu lintas pada siang hari, cuaca cerah, lalu lintas sedang, jalan beraspal berlubang, terjadi kecelakaan lalu lintas tabrak belakang antara Mobil Truck Mitsubishi Fuso BG-8659-MJ yang dari arah utara menabrak kendaraan Sepeda Motor Yamaha Mio BK-6221-AEO yang melakukan pengereman mendadak dari kecepatan tinggi sehingga membuat Mobil Truck dibelakang terkejut dan tidak sempat melakukan pengereman.	1	0	0	PARNIATIK, 38 Thn, IRT, Dsn IV Desa Telaga Sari Kec. Tanjung Morawa Kab. Deli Serdang
<p>Dugaaan Awal :</p> <ol style="list-style-type: none"> 1. Pengendara sepeda motor melakukan pengeraman mendadak. 2. adanya pejalan kaki yang menyeberang sehingga membuat pengendara sepeda motor melakukan pengereman mendadak.

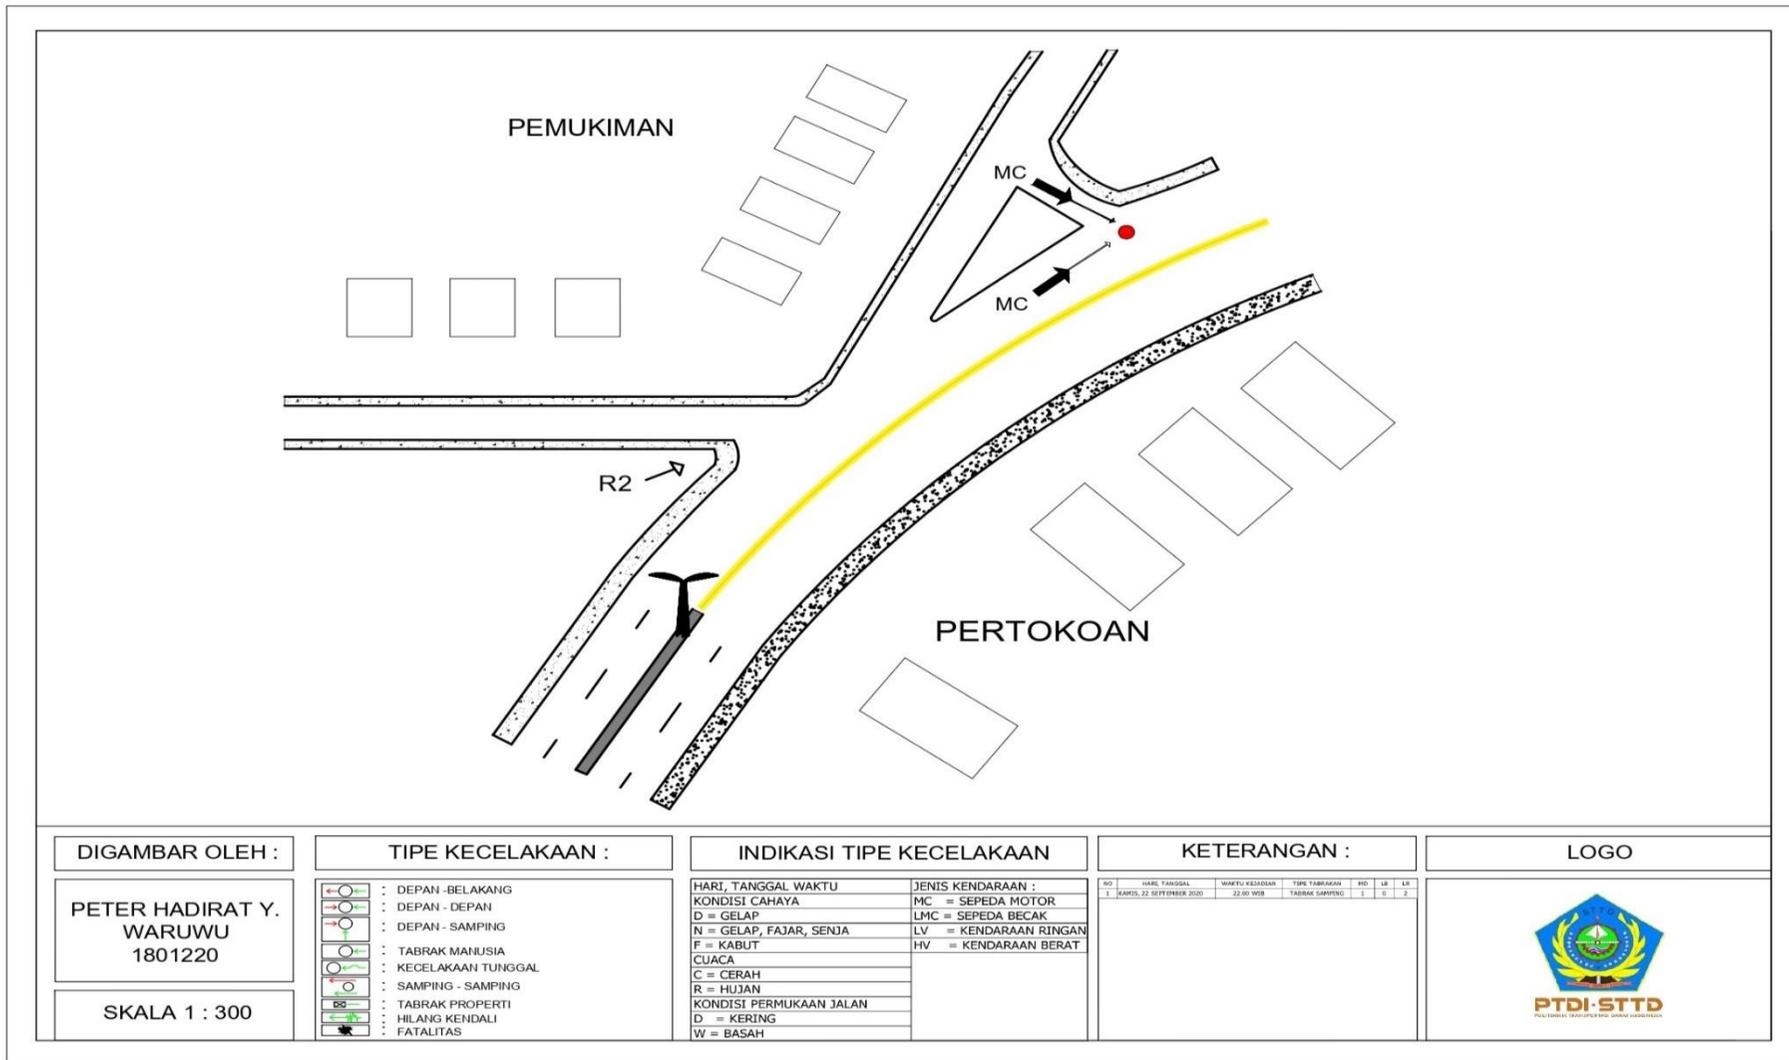
Gambar V. 23 Kejadian Kecelakaan 17

No	Waktu Kejadian	Tipe Tabrakan	Kronologi Kecelakaan Satlantas	FATALITAS KORBAN			IDENTITAS KORBAN
				MD	LB	LR	
17	22 September 2020 22.00 WIB	Tabrak Samping	Kecelakaan tabrakan lalu lintas pada malam hari, lalu lintas sedang, jalan beraspal bergelombang, terjadi kecelakaan tabrak samping antara kendaraan Sepeda Motor Honda Revo No. Pol. ... ? Dengan kendaraan Sepeda Motor Yamaha Vixion BK-4154-AHP. Kendaraan Sepeda Motor Honda Revo yang dari arah Barat menuju ke lubuk pakam, pada saat melitasi persimpangan menuju desa wonosari kendaraan sepeda motor dari arah dalam masuk ke jalan raya tanpa melihat situasi kendaraan yang sedang melintas, dengan kelalaian pengendara tersebut terjadi kecalakaan antara kedua sepeda motor tersebut.	0	0	1	Tersangka Melarikan Diri
<p>Dugaan Awal :</p> <ol style="list-style-type: none"> 1. pengendara sepeda motor dari arah desa wonosari tidak memperhatikan situasi lalu lintas sebelum masuk ke jalan raya. 2. pengendara sepeda motor dari arah medan terkejut dan tidak dapat mengelakkan terjadinya tabrakan. 3. lampu jalan tidak berfungsi.

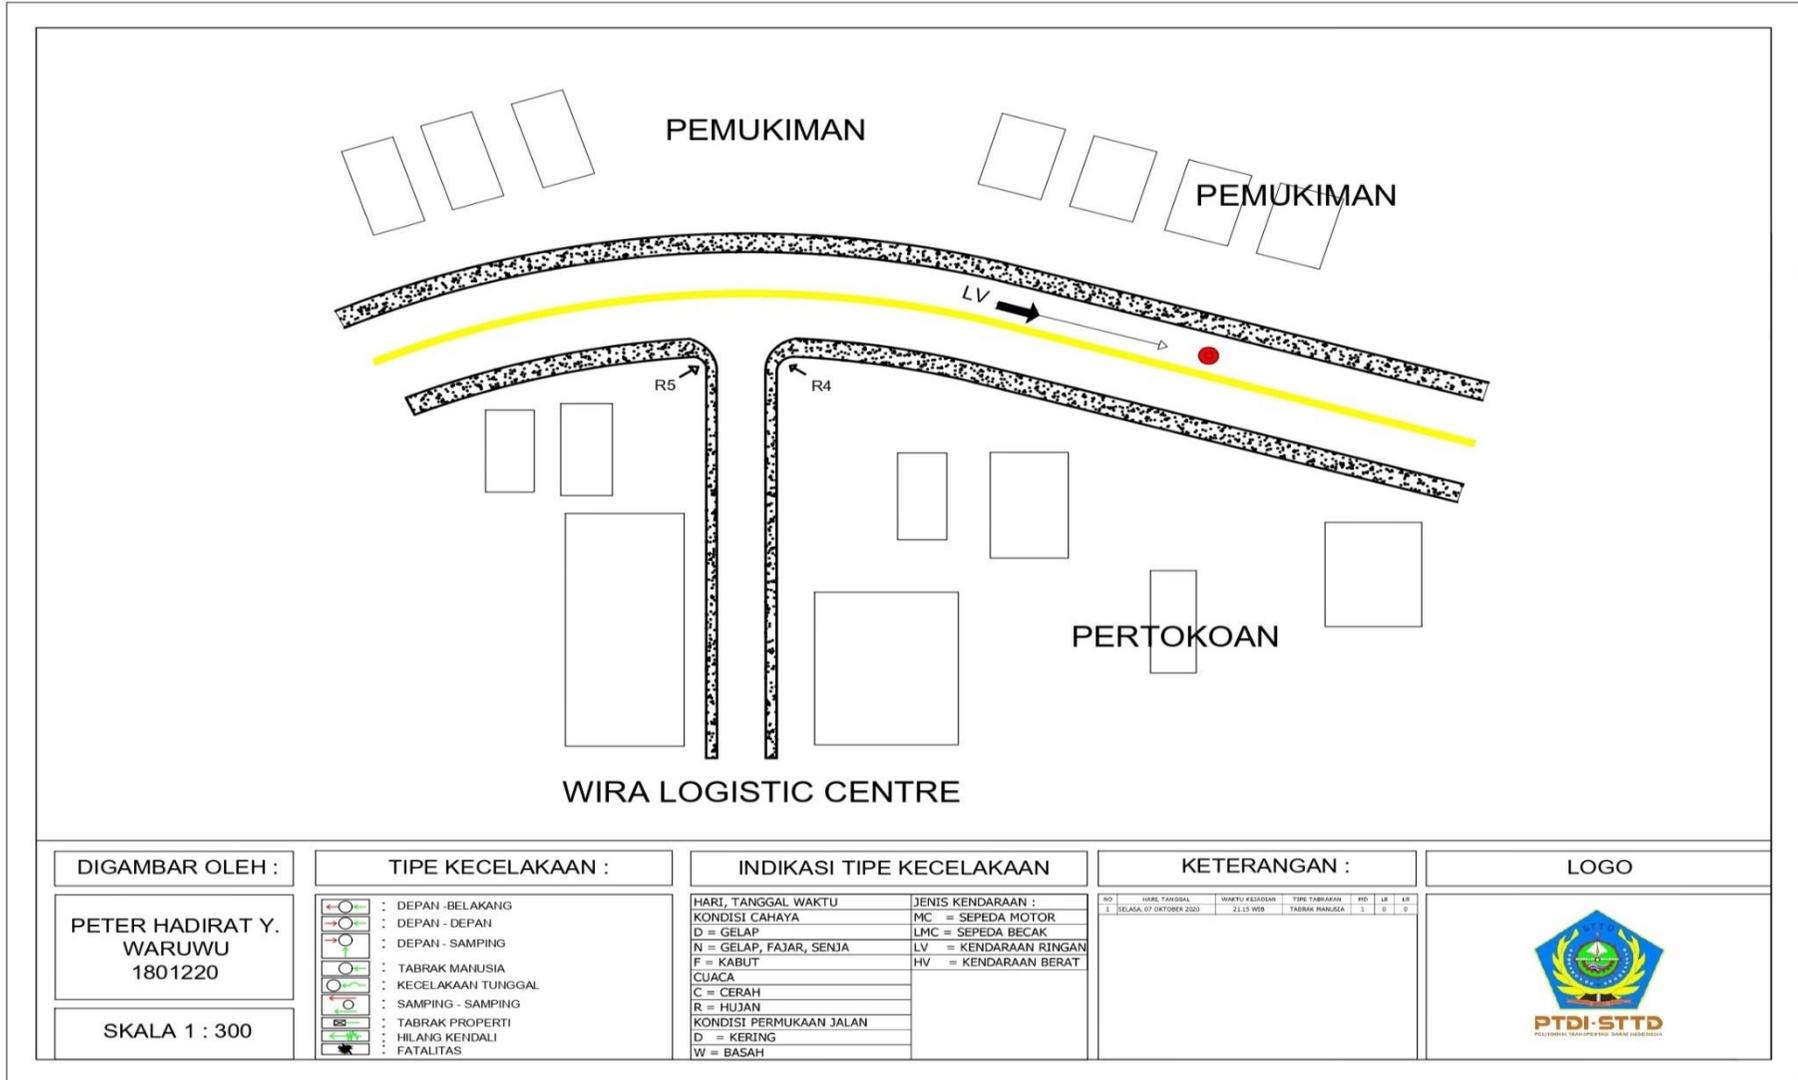
Gambar V. 24 Kejadian Kecelakaan 18

No	Waktu Kejadian	Tipe Tabrakan	Kronologi Kecelakaan Satlantas	FATALITAS KORBAN			IDENTITAS KORBAN
				MD	LB	LR	
18	07 Oktober 2020 21.15 WIB	Tabrak Manusia	Kecelakaan tabrakan lalu lintas pada malam hari, cuaca berkabut hujan lebat, lalu lintas sepi, jalan beraspal bergelombang, lampu jalan tidak ada, terjadi kecelakaan lalu lintas tabrak pejalan kaki oleh Mobil Toyota Avanza BK-1402-QF. Awalnya Mobil Toyota Avanza dari arah Medan menuju lubuk pakam melaju dengan kecepatan tinggi menabrak pejalan kaki yang hendak melakukan penyeberangan ke sisi sebelah jalan, diduga kelalaian dari pejalan kaki yang tidak melihat kendaraan sebelum menyeberang adalah penyebab kecelakaan, serta kurangnya pencahayaan pada mobil avanza dan situasi yang sedang hujan.	0	1	0	M. IKHSAN AZMI, 16 Thn, Pelajar, Dsn III Desa L. Serpang Kec. Tanjung Morawa Kab. Deli Serdang
<p>Dugaan Awal :</p> <ol style="list-style-type: none"> 1. Mobil Avanza dari arah medan melaju dengan kecepatan tinggi. 2. pejalan kaki yang hendak menyebeang tidak menyadari ada nya kendaraan dengan kecepatan tinggi. 3. cuaca sedang hujan 4. Lampu jalan tidak berfungsi. 5. jalan bergelombang.

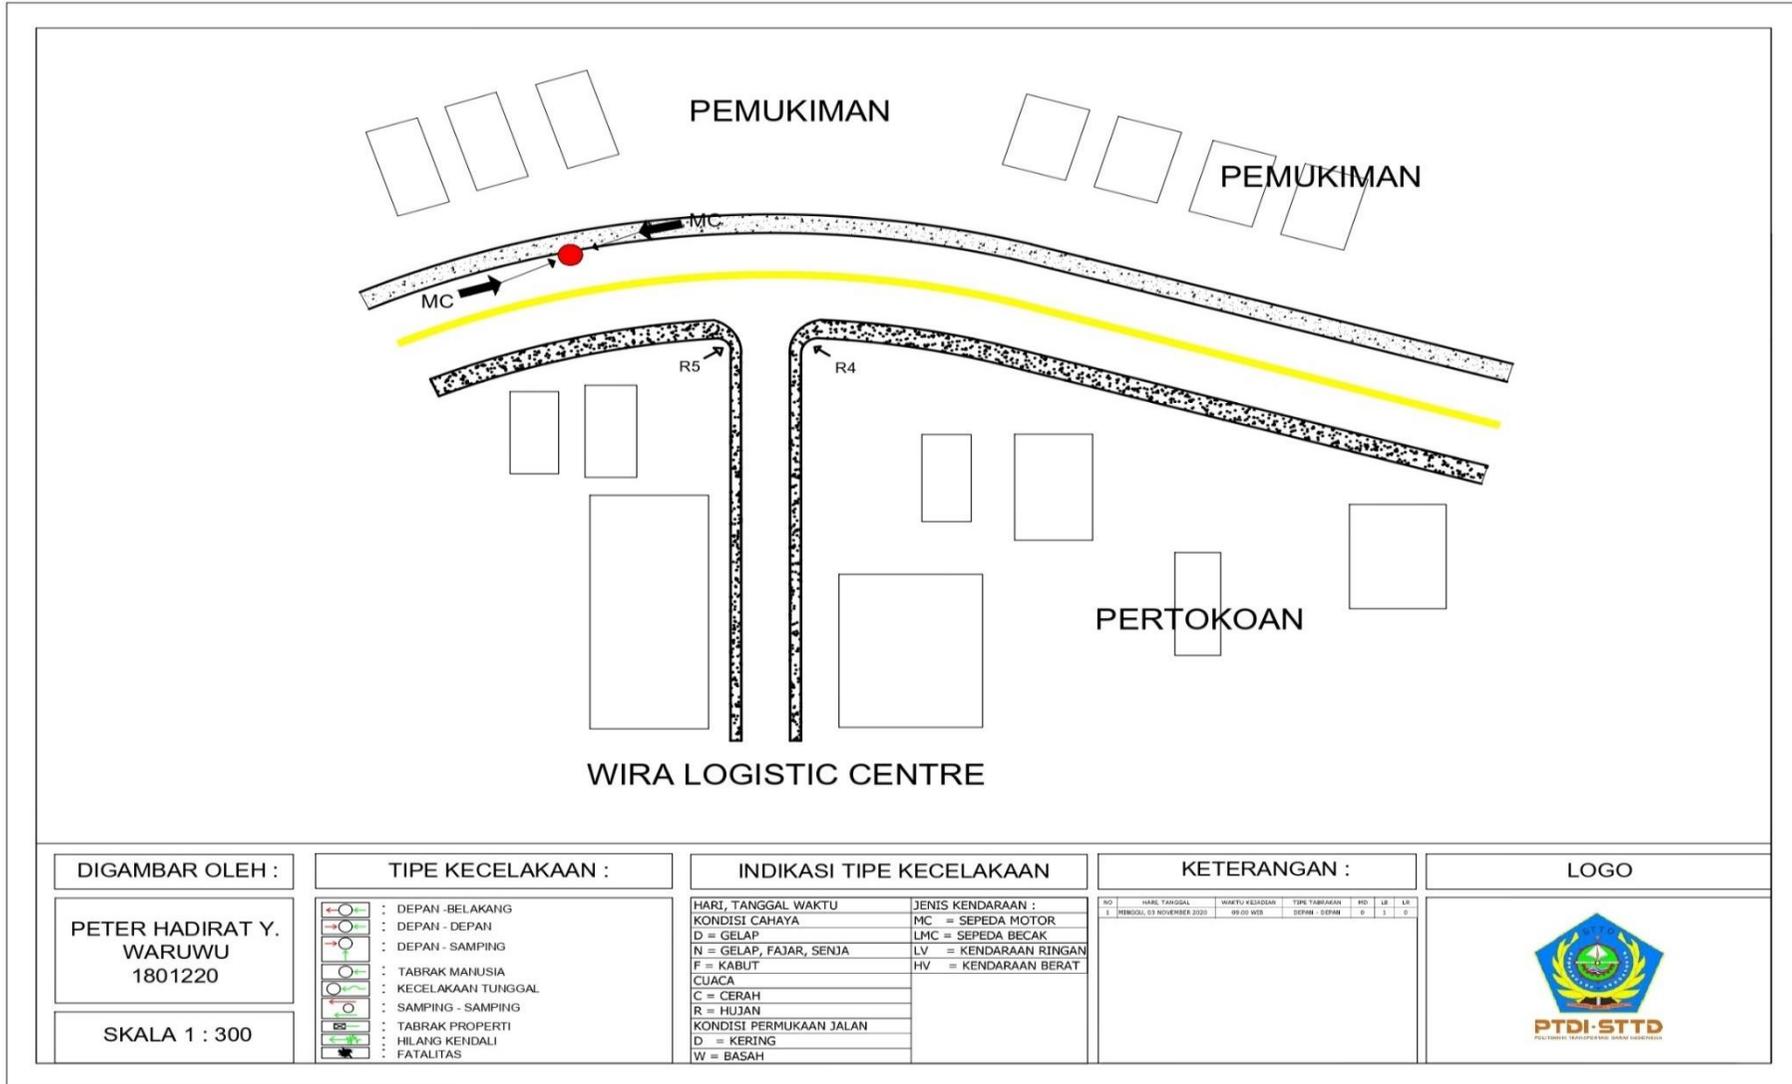
Gambar V. 25 Kejadian Kecelakaan 19

No	Waktu Kejadian	Tipe Tabrakan	Kronologi Kecelakaan Satlantas	FATALITAS KORBAN			IDENTITAS KORBAN
				MD	LB	LR	
19	03 November 2020 09.30 WIB	Depan Depan	Kecelakaan tabrakan lalu lintas pada pagi hari, cuaca gerimis, lalu lintas sedang, jalan beraspal bergelombang, terjadi kecelakaan lalu lintas tabrak depan antara kendaraan Sepeda Motor Honda Supra No. Pol. ... ? dengan kendaraan sepeda motor Yamaha Mio Soul BK-6828-ZQ yang melawan arus jalan menuju ke desa wonosari, yang semula kendaraan Honda Motor Supra dari arah barat.	0	1	1	Tersangka Melarikan Diri
<p>Dugaaan Awal :</p> <ol style="list-style-type: none"> 1. Kendaraan sepeda motor tidak ada plat melawan arus. 2. pengendara dari arah barat kehilangan kendali dan menabrak kendaraan yang berlawanan. 3. cuaca sedang gerimis.

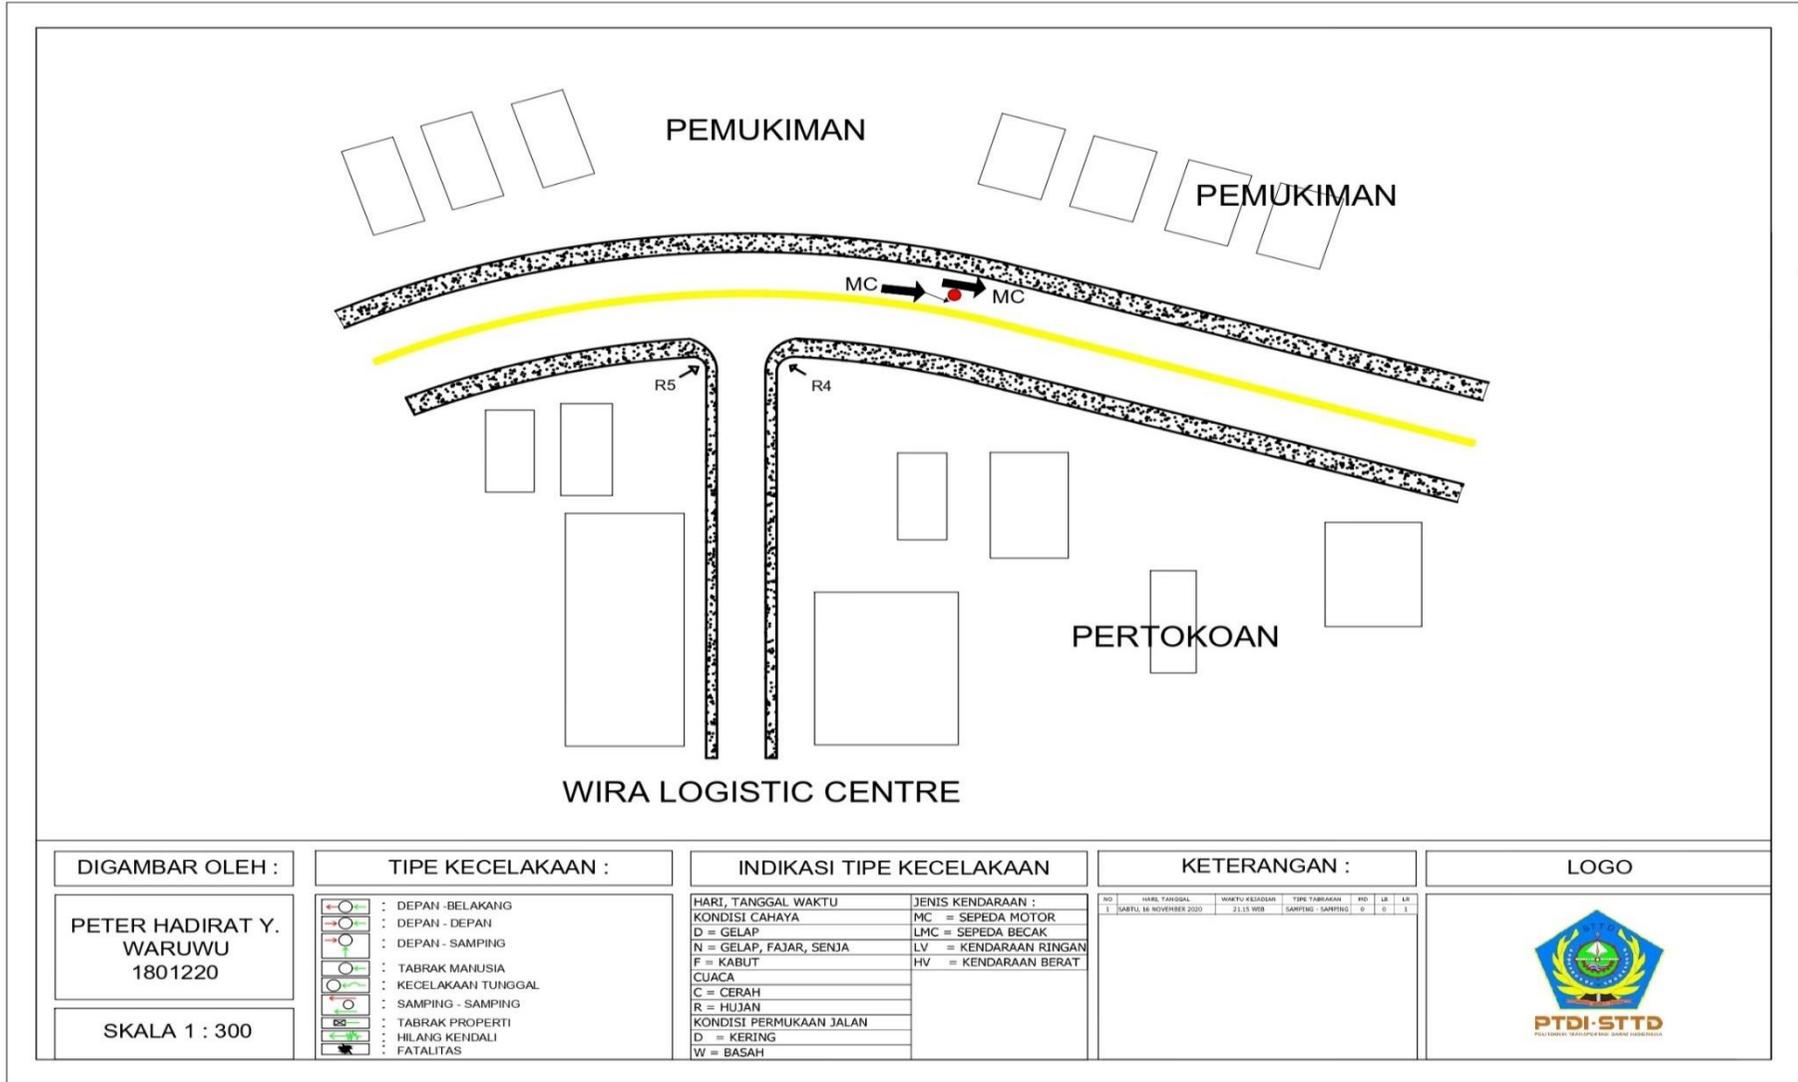
Gambar V. 26 Kejadian Kecelakaan 20

No	Waktu Kejadian	Tipe Tabrakan	Kronologi Kecelakaan Satlantas	FATALITAS KORBAN			IDENTITAS KORBAN
				MD	LB	LR	
20	16 November 2022 21.15 WIB	Samping samping	Kecelakaan tabrakan lalu lintas pada malam hari, cuaca cerah, lalu lintas sepi, jalan beraspal bergelombang, Lampu jalan tidak ada, terjadi kecelakaan lalu lintas tabrak samping-samping antara kendaraan Sepeda Motor Yamaha Vega BK-4383-XI dengan Kendaraan Sepeda Motor Yamaha Mio BK-6262-ABL dari arah yang bersamaan, semula kendaraan sepeda motor Yamaha Vega ingin mendahului sepeda motor yamaha mio di tikungan tetapi tanpa diduga kendaraan sepeda motor Yamaha Vega masuk lebih dalam sisi jalan, sehingga terjadi kontra antara kedua kendaraan tersebut dan mengakibatkan kecelakaan.	0	0	1	EGI PRATAMA, 18 Thn, Swasta, Dsn V Desa Jatimulia Kec. Pegajahan Kab. Serdang Bedagai
<p>Dugaan Awal :</p> <ol style="list-style-type: none"> 1. kendaraan sepeda motor yamaha vega mencoba mendahului. 2. pengendara sepeda motor yang mau didahului kehilangan kendali. 3. Jalan Bergelombang.

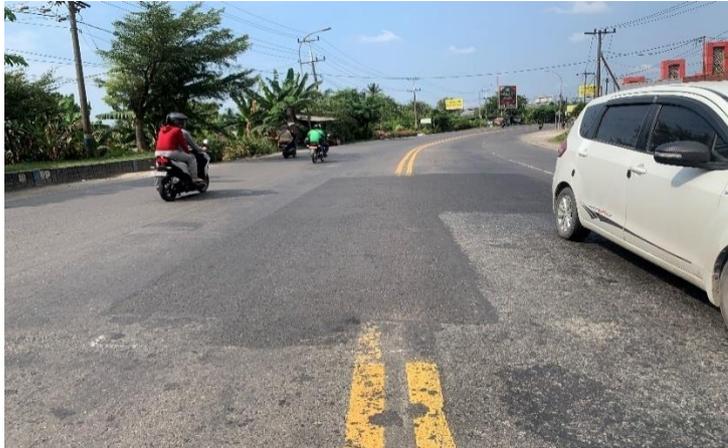
Dapat diketahui dari tabel diatas tentang perlengkapan jalan di ruas Jalan Medan – Tebing Tinggi Km 21-22 beberapa garis marka sudah mulai memudar, kurangnya informasi adanya rambu yang memberikan informasi kepada pengguna jalan, dan kurangnya lampu penerangan. Berikut merupakan beberapa contoh gambar kondisi eksisting dari beberapa perlengkapan jalan yang berada di lokasi:

Gambar V. 29 Marka Jalan Memudar

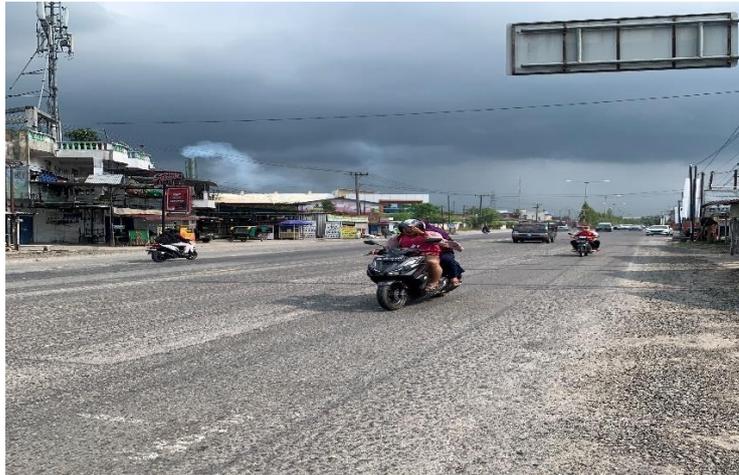
Gambar V. 30 Lampu Penerangan Jalan
