**ANALISIS PENANGANAN LOKASI RAWAN KECELAKAAN
PADA RUAS JALAN MEDAN – TEBING TINGGI KM 21-22
KABUPATEN DELI SERDANG**

SKRIPSI

**POLITEKNIK TRANSPORTASI DARAT INDONESIA-STTD
PROGRAM STUDI SARJANA TERAPAN TRANSPORTASI DARAT
BEKASI
2022**

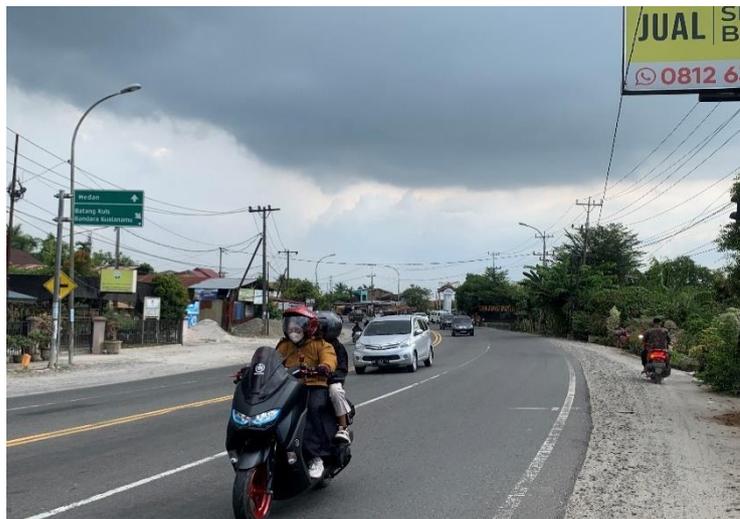
Gambar V. 31 Rambu Petunjuk Arah

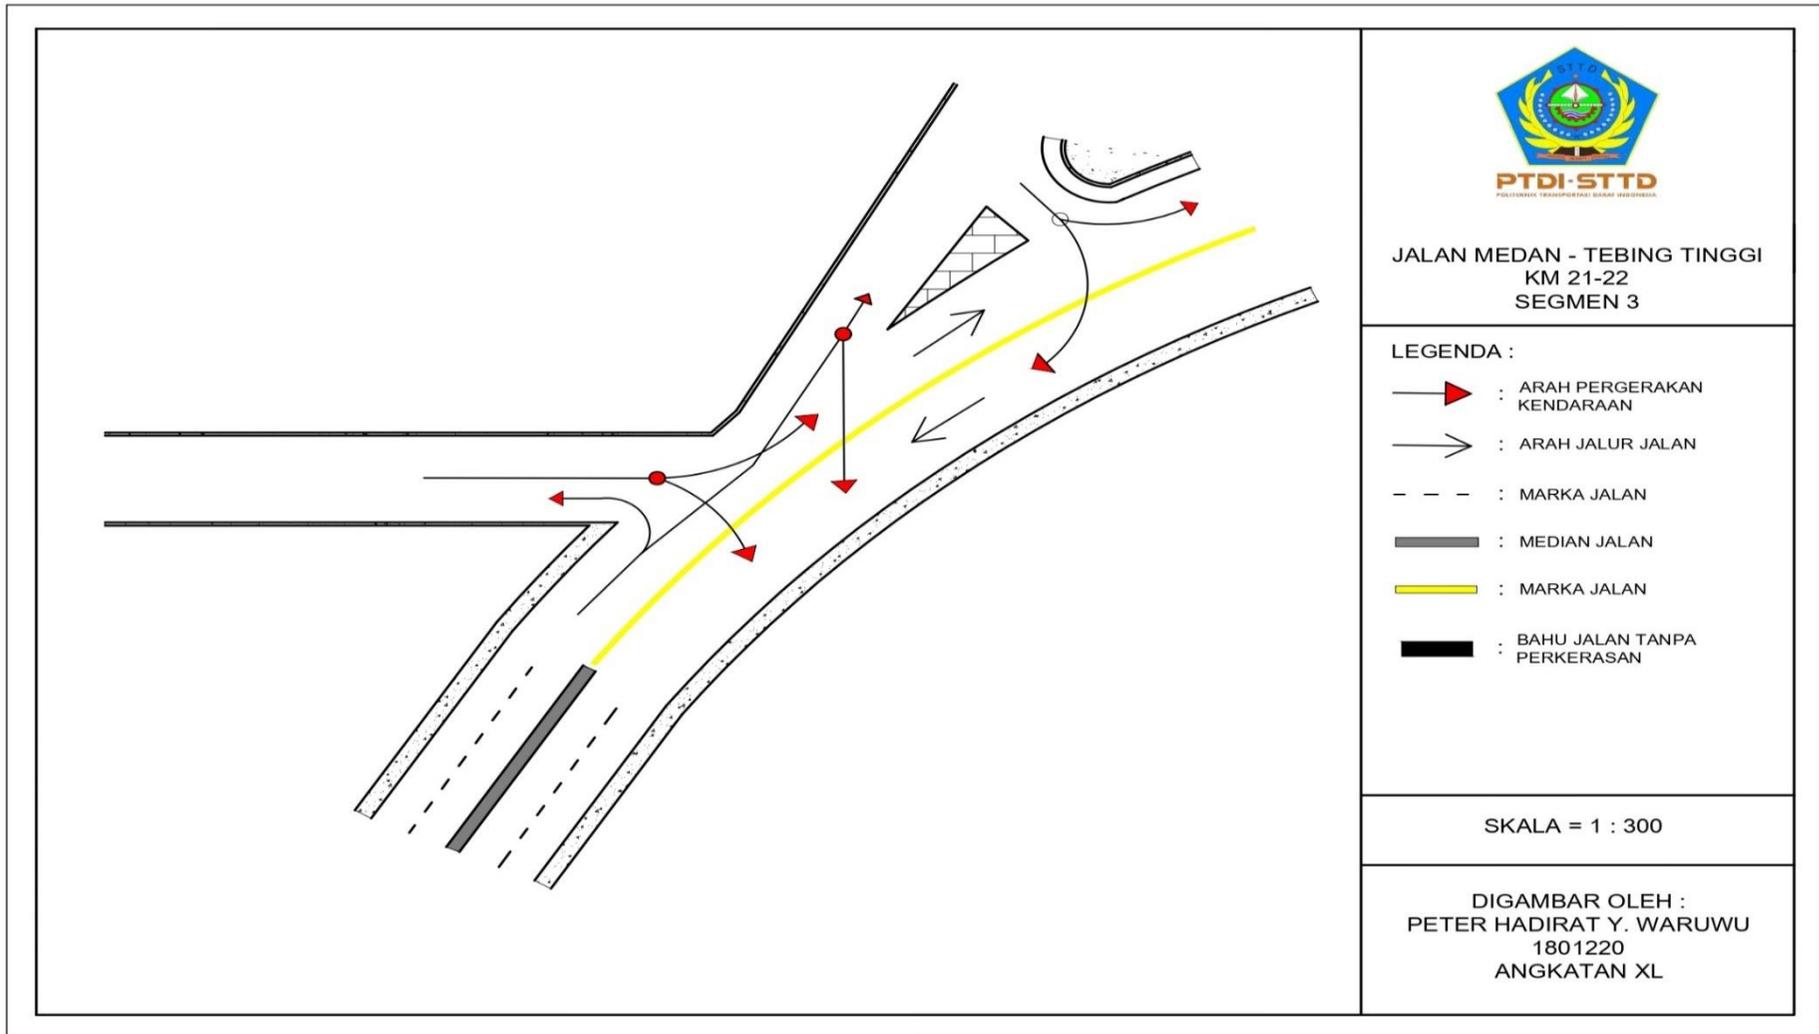
Persimpangan adalah simpul dalam jaringan transportasi dimana dua atau lebih ruas jalan bertemu dan disini pulalah banyak terjadi konflik dalam lalu lintas. Konflik dalam lalu lintas adalah titik pertemuan antara beberapa jalur. Semakin banyak titik temu dalam persimpangan tersebut semakin dibutuhkan pengendalian lalu lintas. Pengendalian ini diperlukan karena sifat dasar manusia yang tidak mau mengalah. Pada Jalan Medan – Tebing Tinggi Km 21-22 terdapat 3 simpang minor bertemu dengan simpang mayor. Sehingga titik ini sering terjadi kecelakaan tabrak samping, baik kendaraan yang dari simpang mayor maupun minor. Oleh Karena itu perlu dilakukan manajemen simpang prioritas untuk mengurangi kesalahpahaman pada simpang.

Gambar V. 32 Pergerakan Kendaraan Simpang Minor dan Simpang Mayor Segmen 3

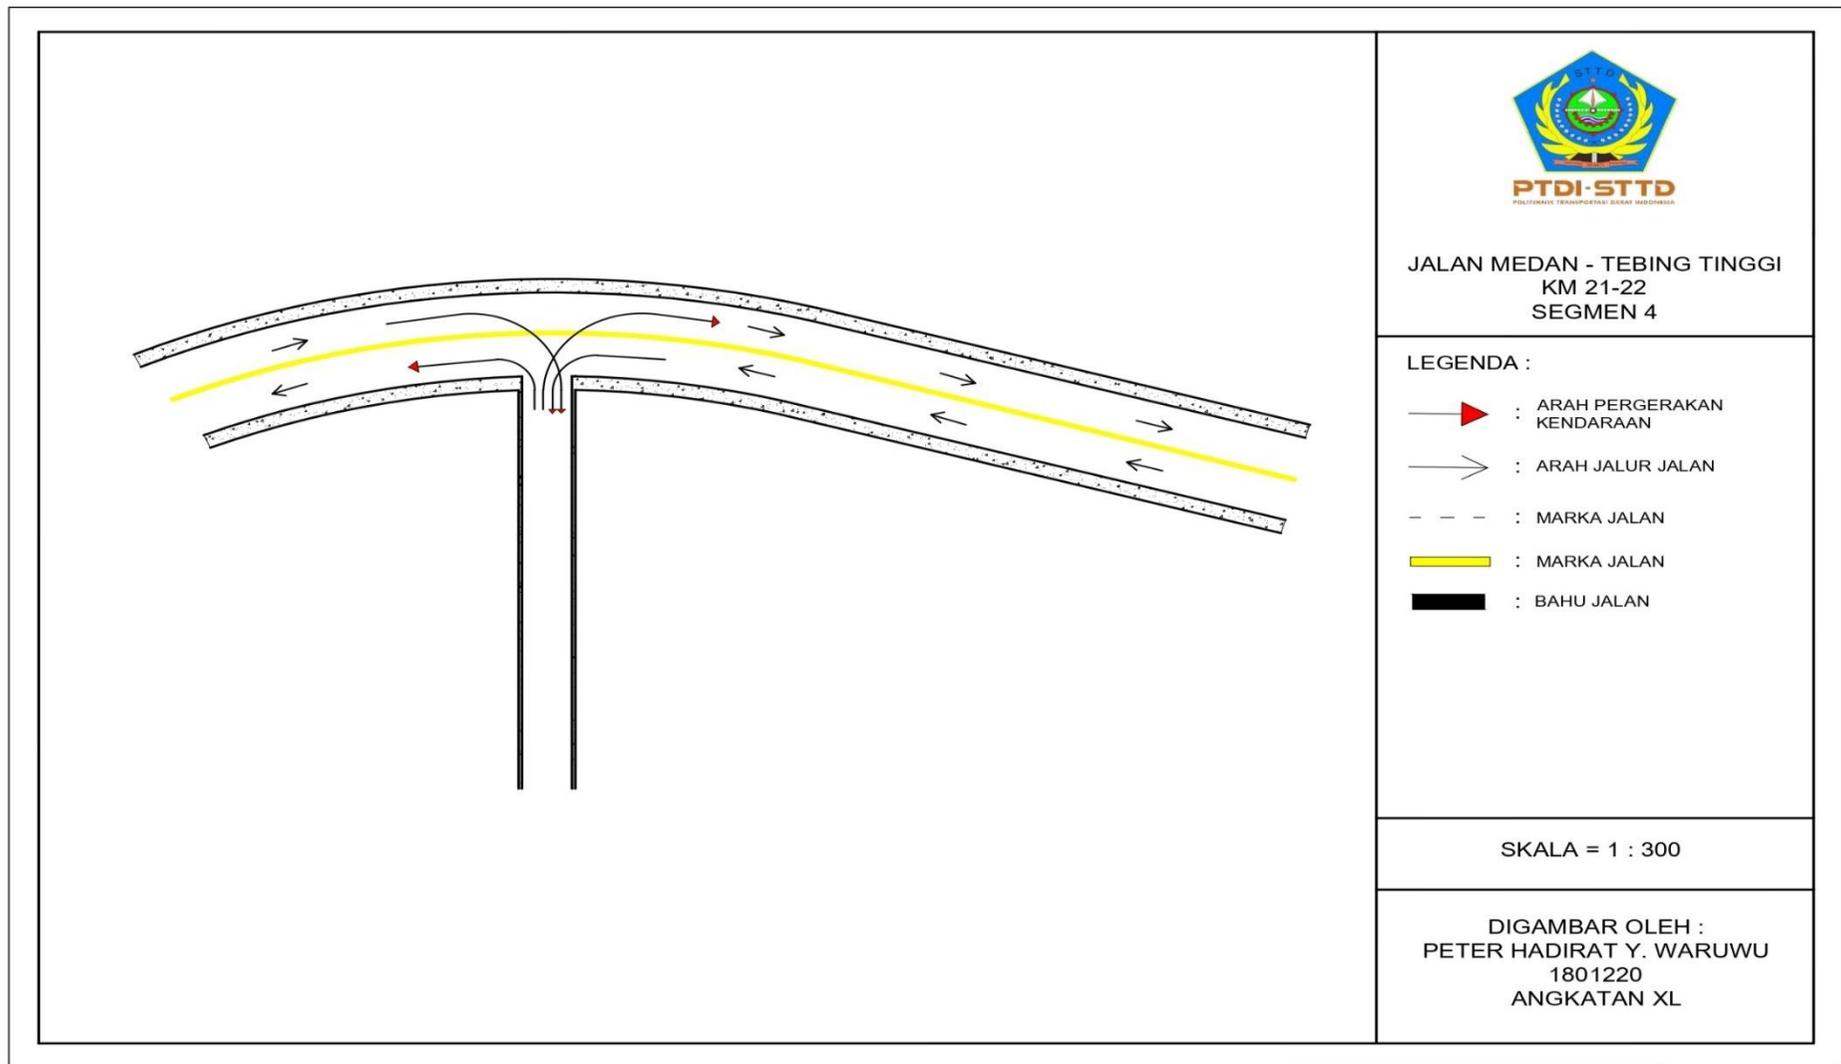
Gambar V. 33 Pergerakan Kendaraan Simpang Minor dan Simpang Mayor Segmen 4

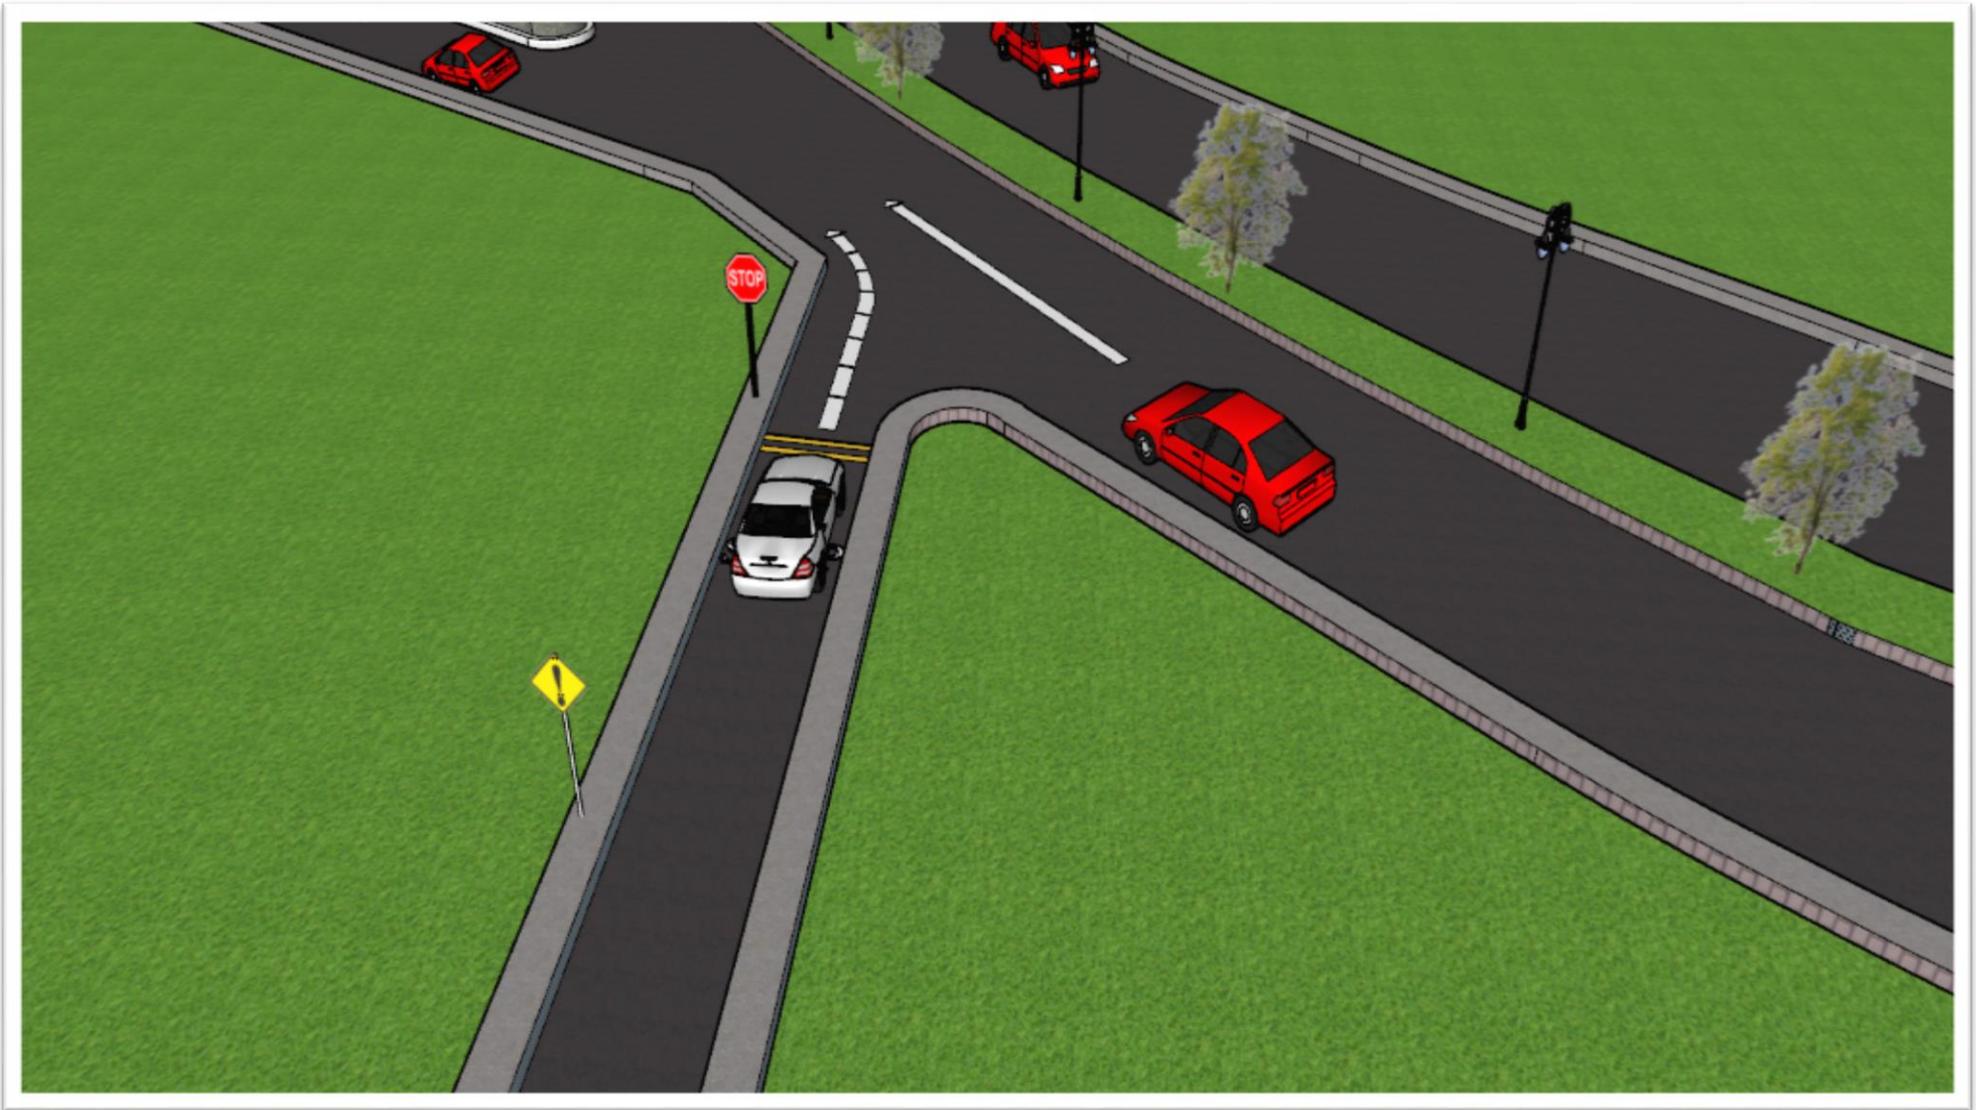
Gambar V. 34 Desain Usulan Simpang Segmen 3

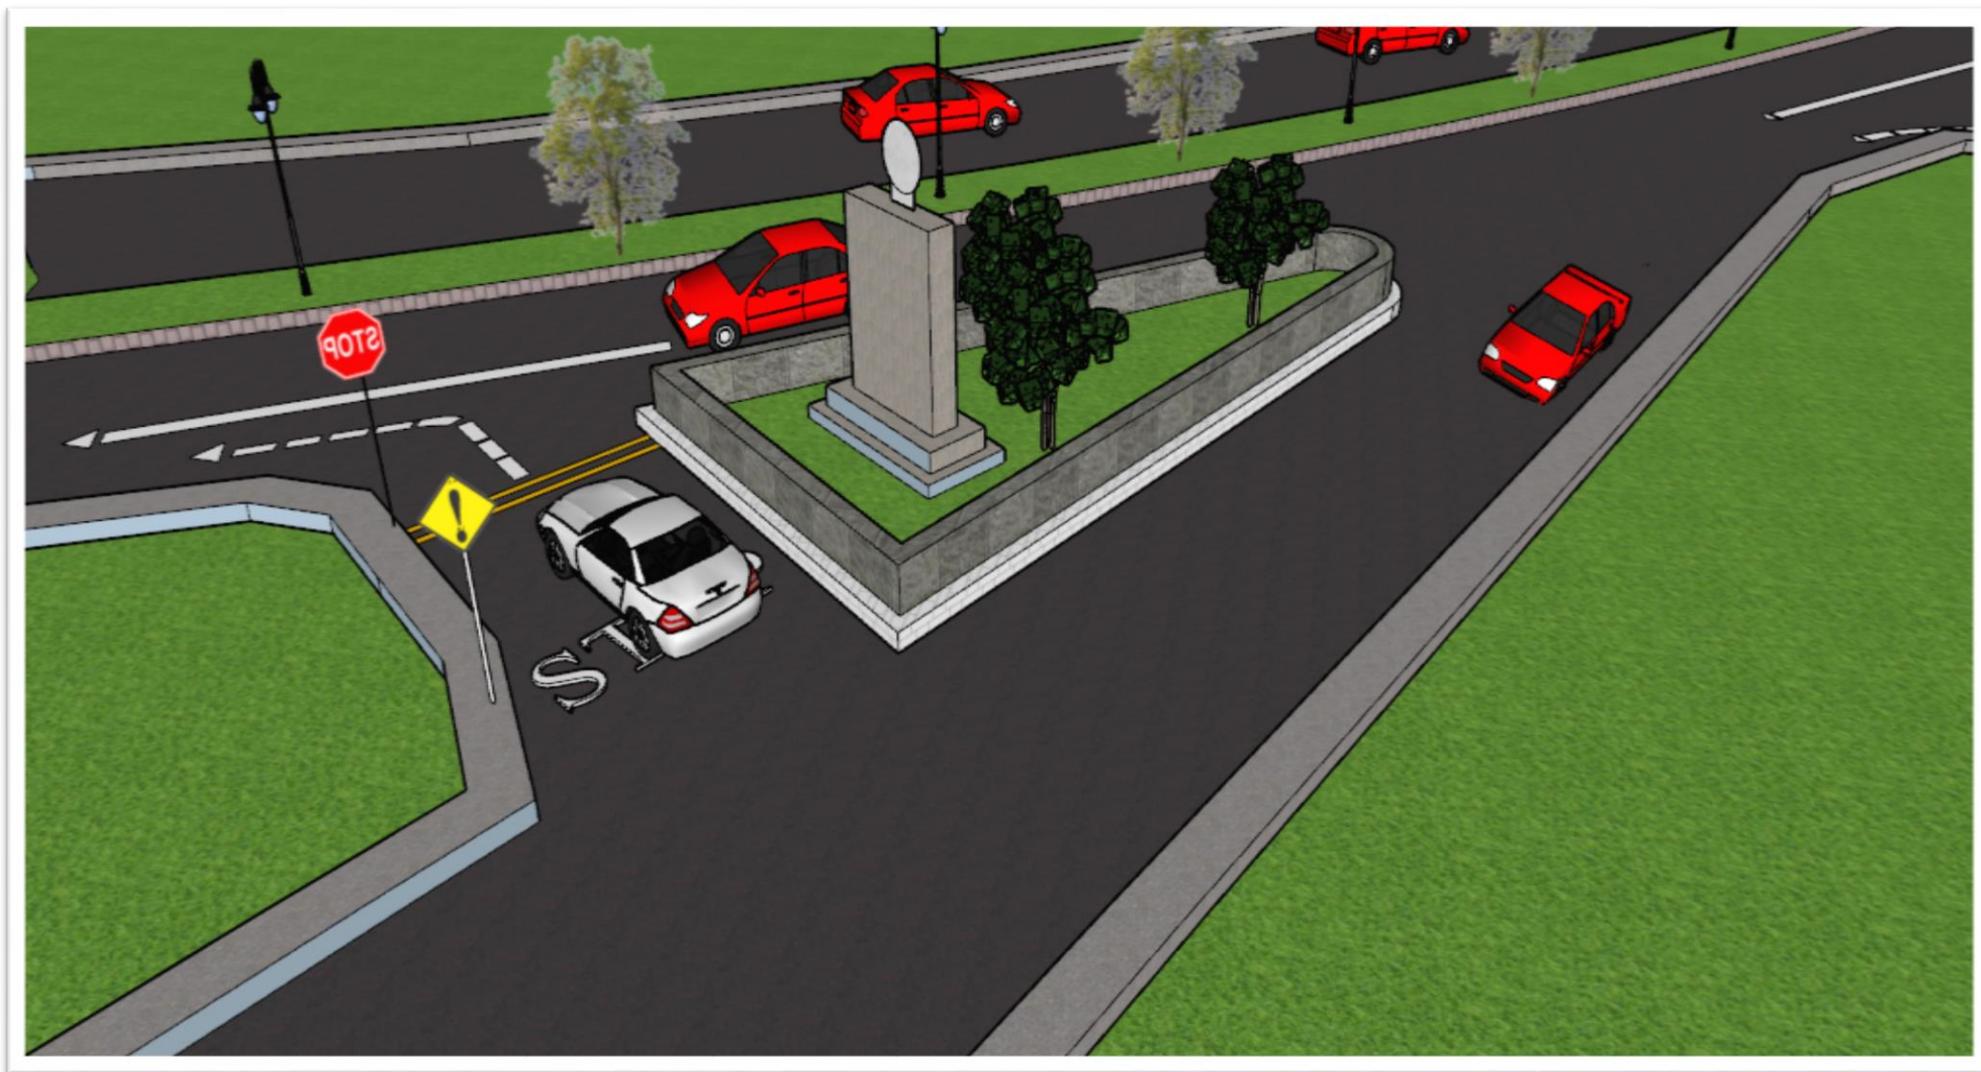
Gambar V. 35 Desain Usulan Simpang Segmen 3 Desa Wonosari

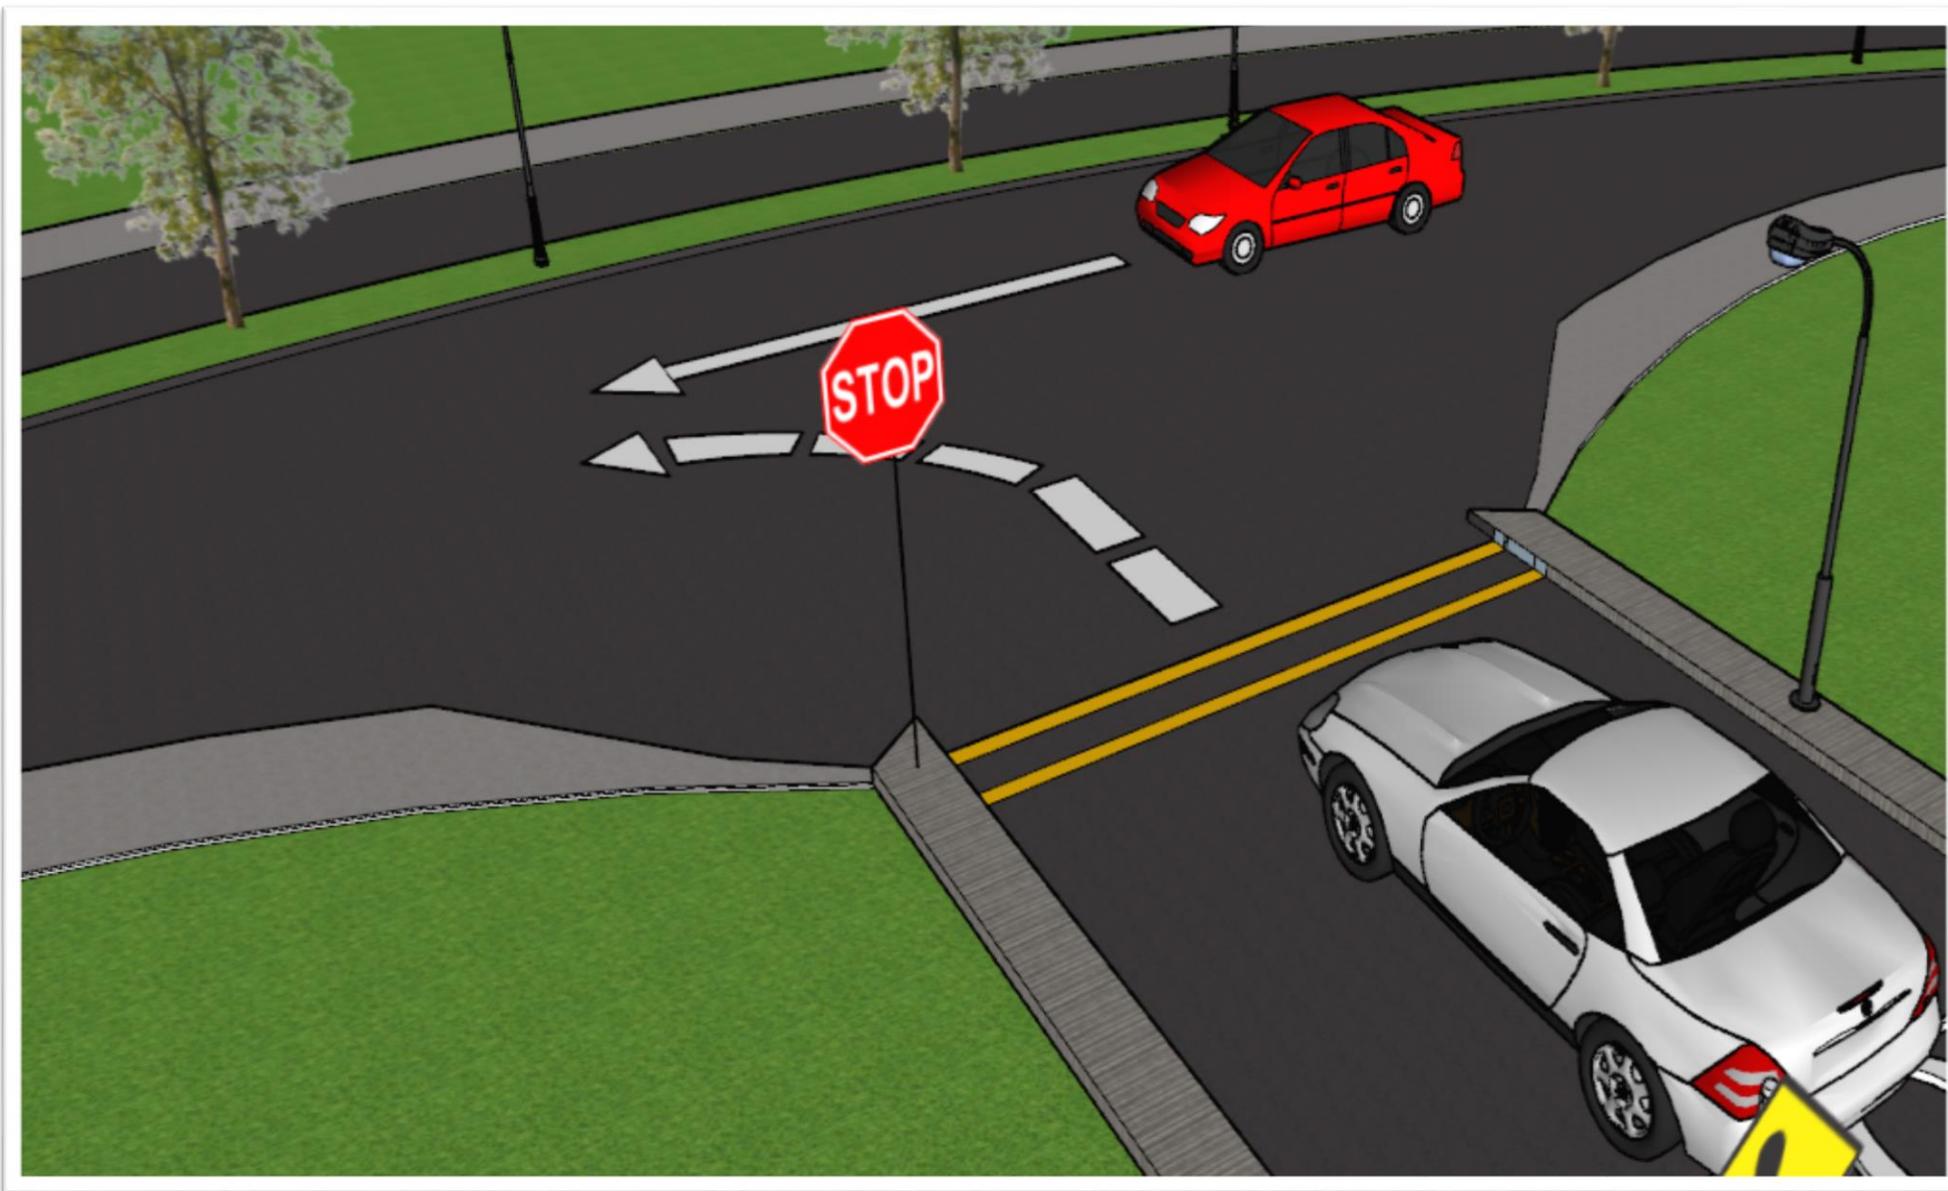
Gambar V. 36 Desain Usulan Simpang Segmen 4

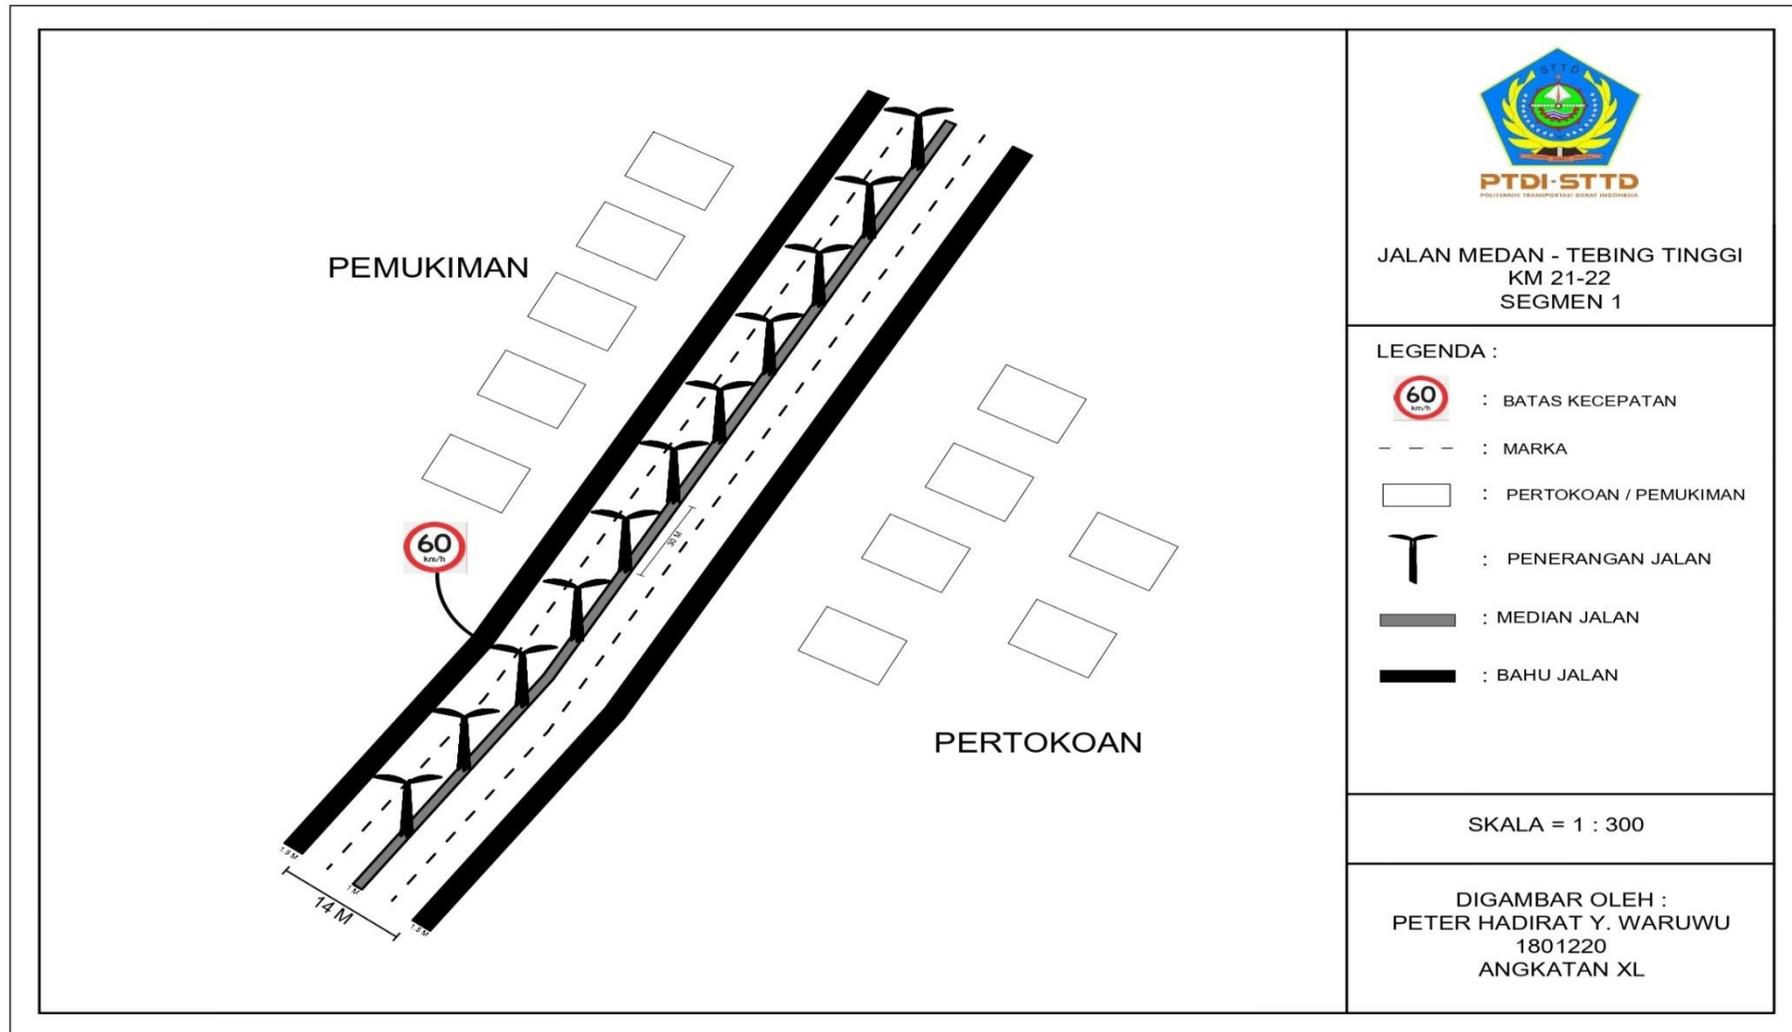
Gambar V. 37 Desain Usulan Jalan Medan - Tebing Tinggi Km 21-22 Segmen 1

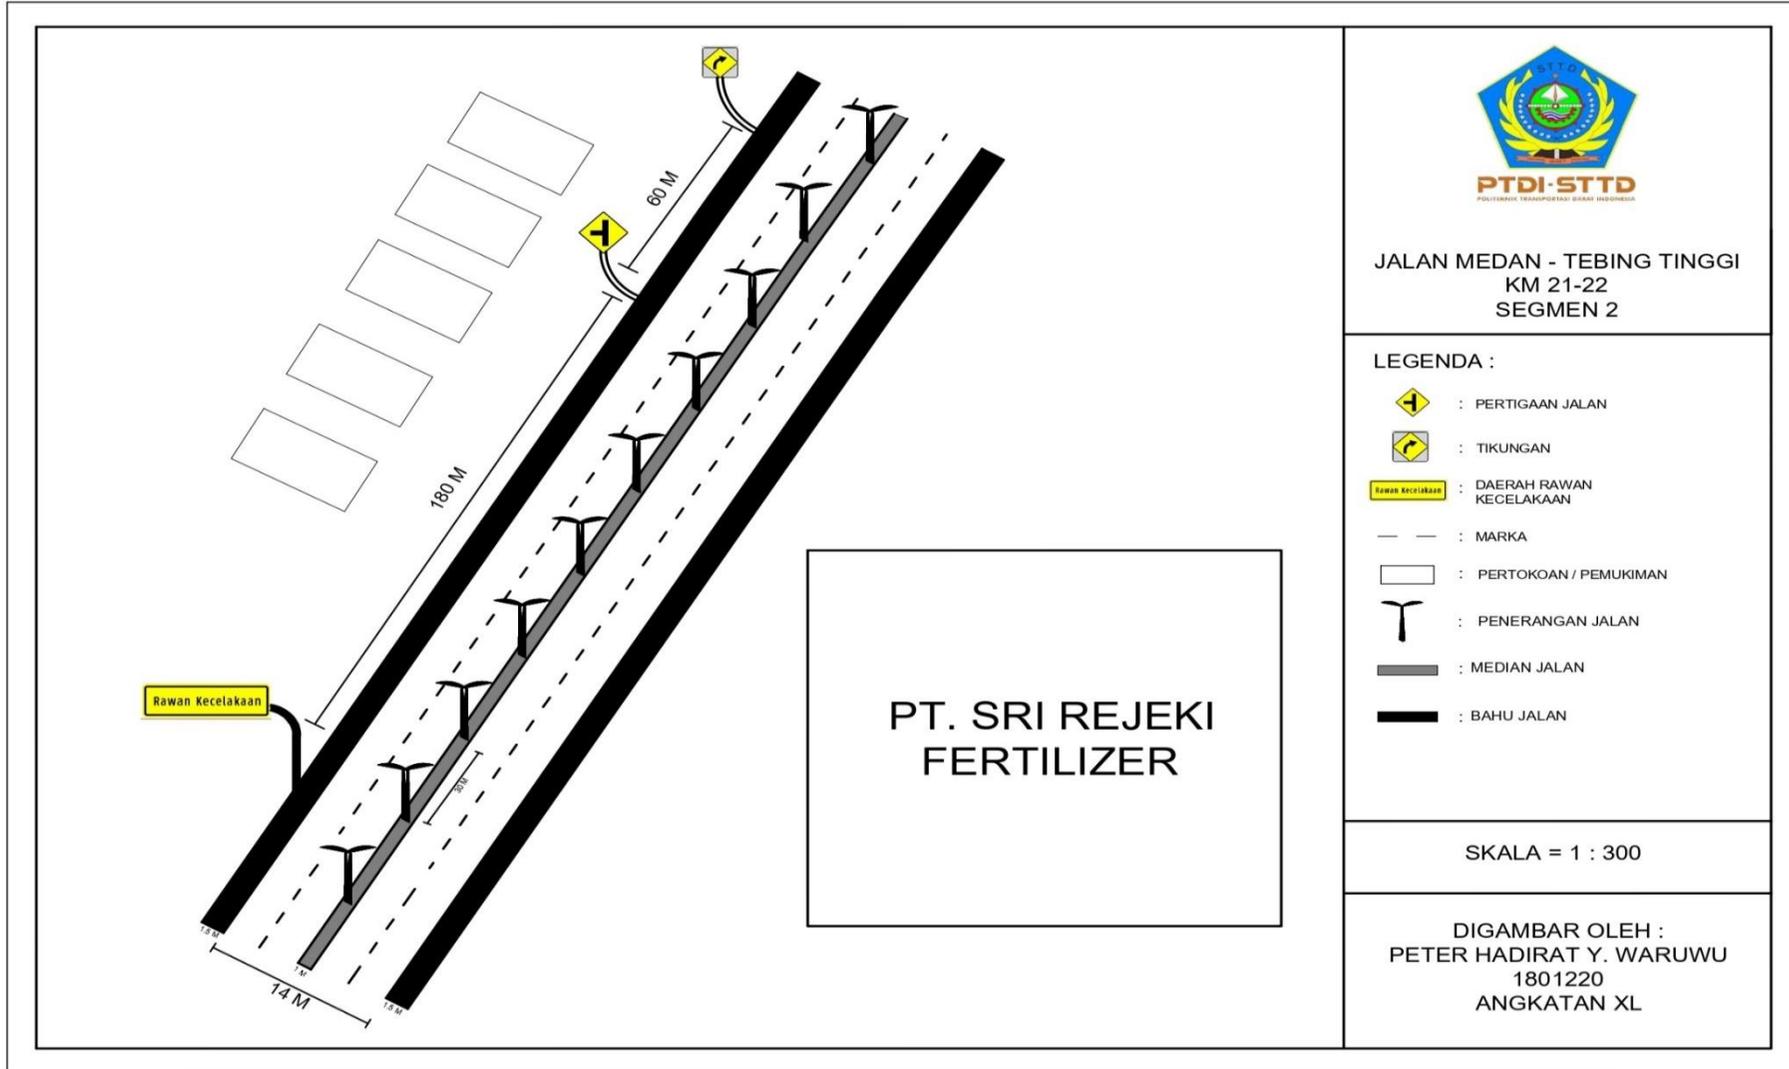
Gambar V. 38 Desain Usulan Jalan Medan - Tebing Tinggi Km 21-22 Segmen 2

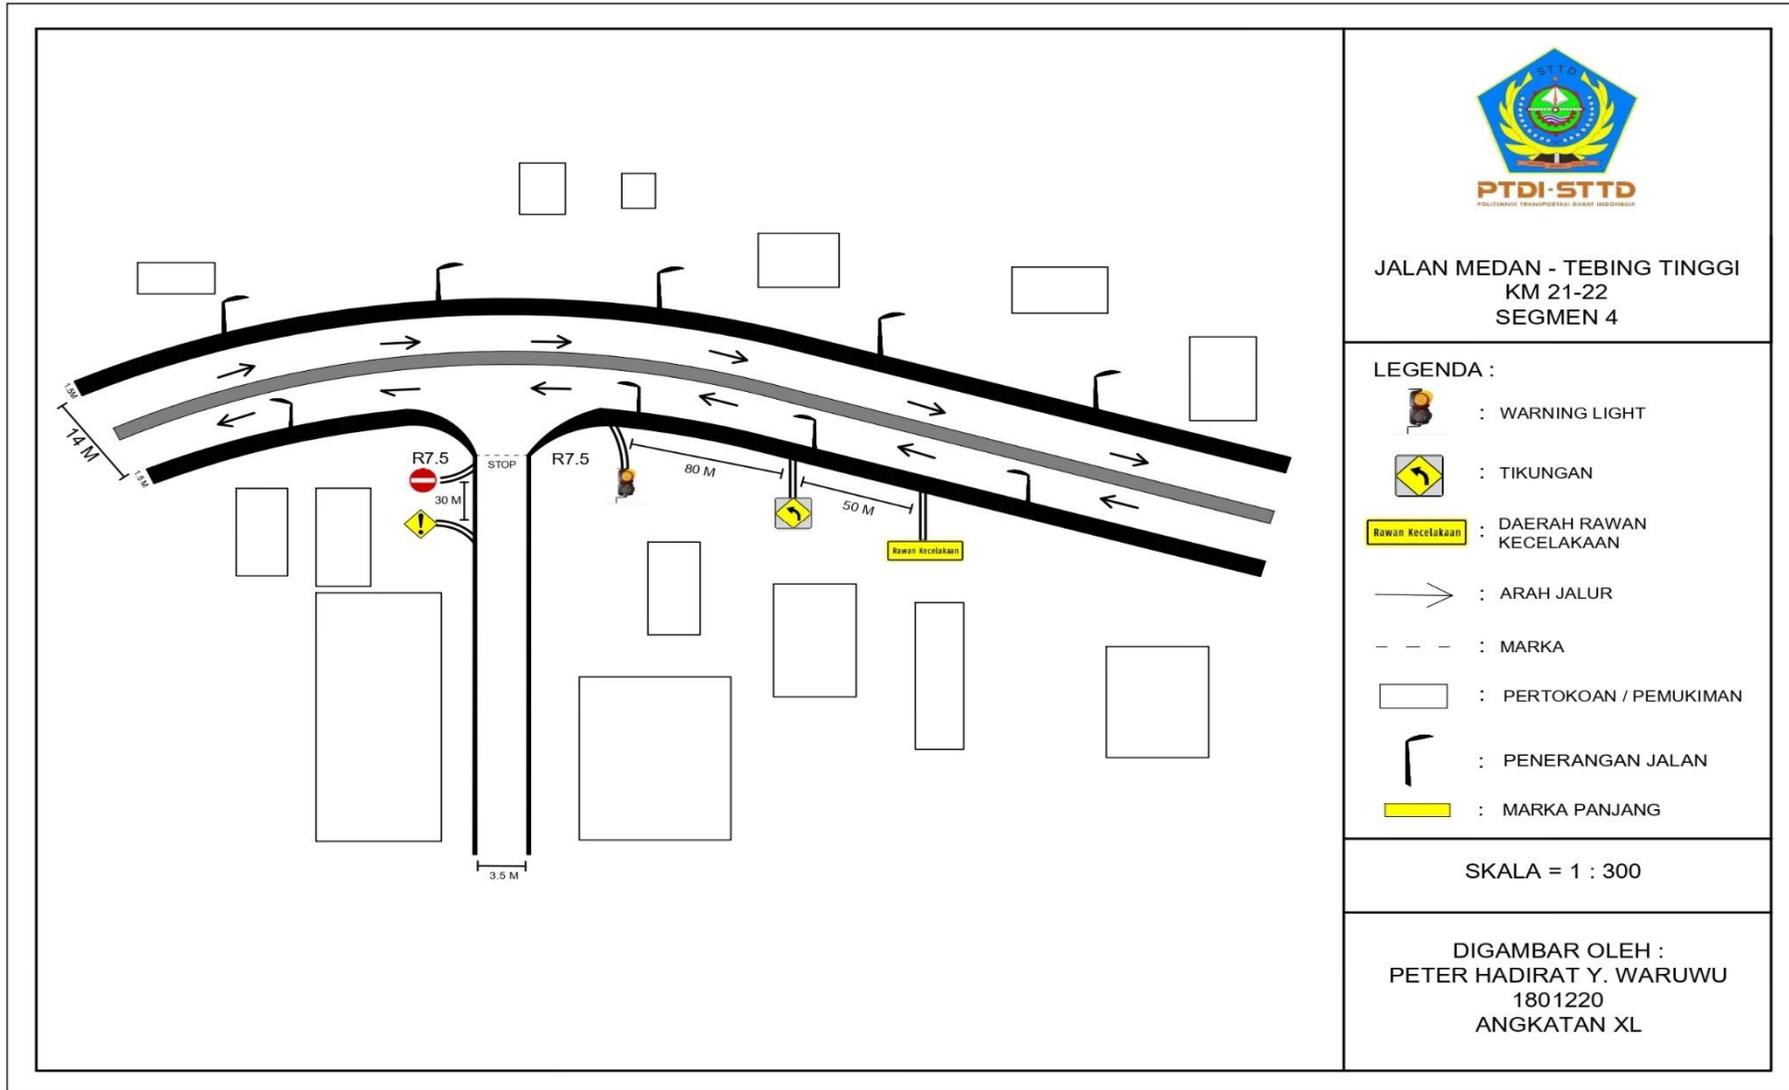
Gambar V. 40 Desain Usulan Jalan Medan - Tebing Tinggi Km 21-22 Segmen 4
