**PENINGKATAN KESELAMATAN DI JALAN
JENDERAL SOEDIRMAN KM. 314 KABUPATEN
KOTABARU**

SKRIPSI

**PROGRAM STUDI SARJANA TERAPAN
TRANSPORTASI DARAT
POLITEKNIK TRANSPORTASI DARAT INDONESIA - STTD
BEKASI
2022**

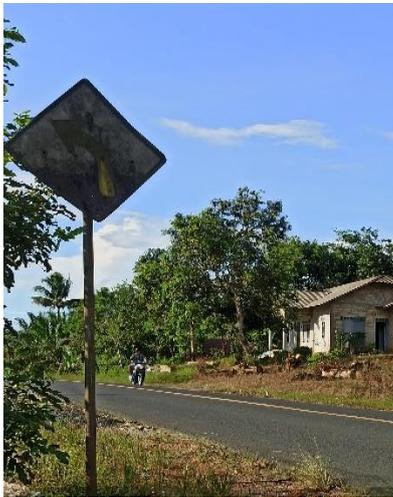
Masih terdapat rambu yang tidak terawat

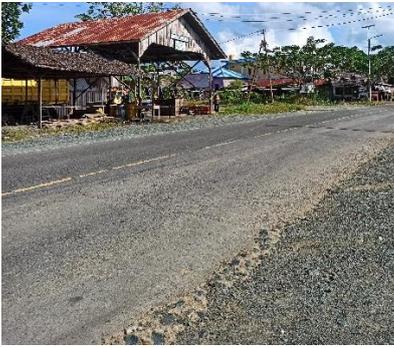
Kondisi marka jalan sudah mulai memudar di beberapa titik dan tidak terdapat marka pembatas jalan
3	Bahu Jalan

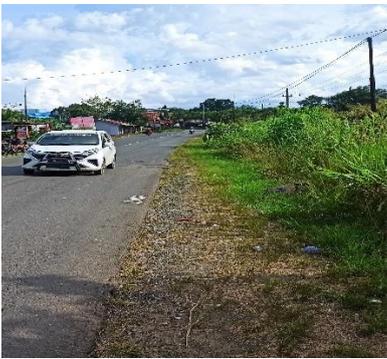
Terdapat Bahu jalan sebesar 60 cm sampai 80 cm
4	Drainase

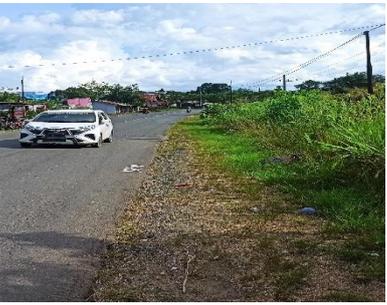
Tidak terdapat Drainase
5	Median		Tidak terdapat median jalan
6	Pejalan Kaki		Tidak terdapat fasilitas pejalan kaki berupa zebra cross
7	Pesepeda		Tidak terdapat fasilitas pesepeda

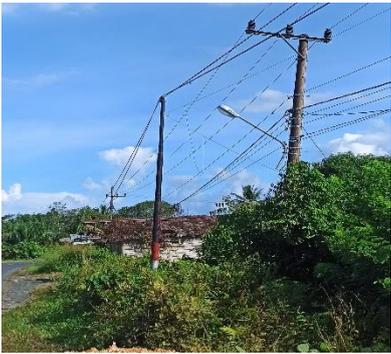
Terdapat beberapa PJU yang sudah tidak terawat dan masih perlu dilakukan pemasangan PJU di beberapa titik ruas jalan
10	Perkerasan Jalan

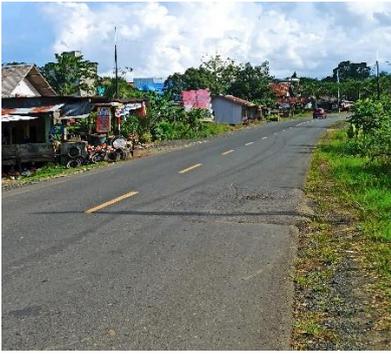
Perkerasan jalan aspal, tetapi masih terdapat aspal yang rusak di sebagian titik ruas jalan

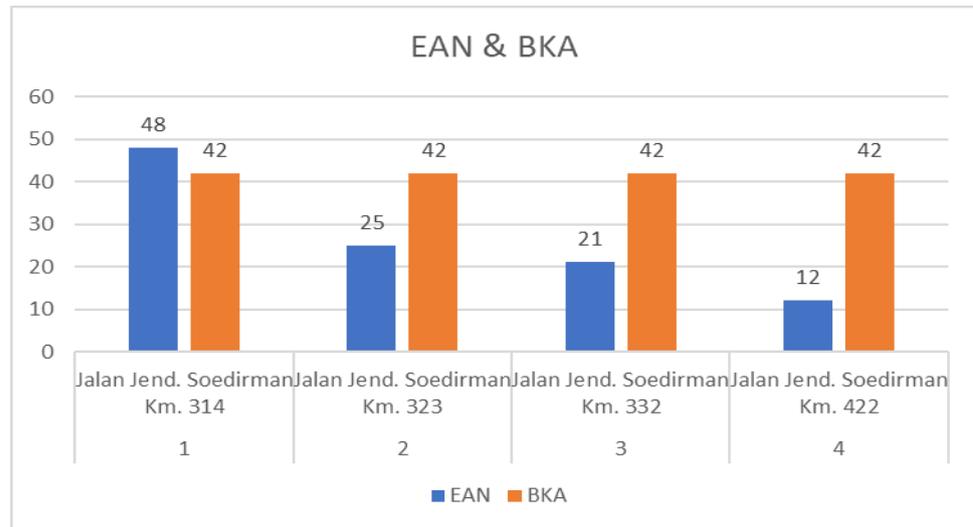
Gambar V.1 Identifikasi *Black Spot* dengan Metode BKA

Secara grafis identifikasi black site dengan metode BKA dan UCL dapat dilihat pada grafik dibawah ini:

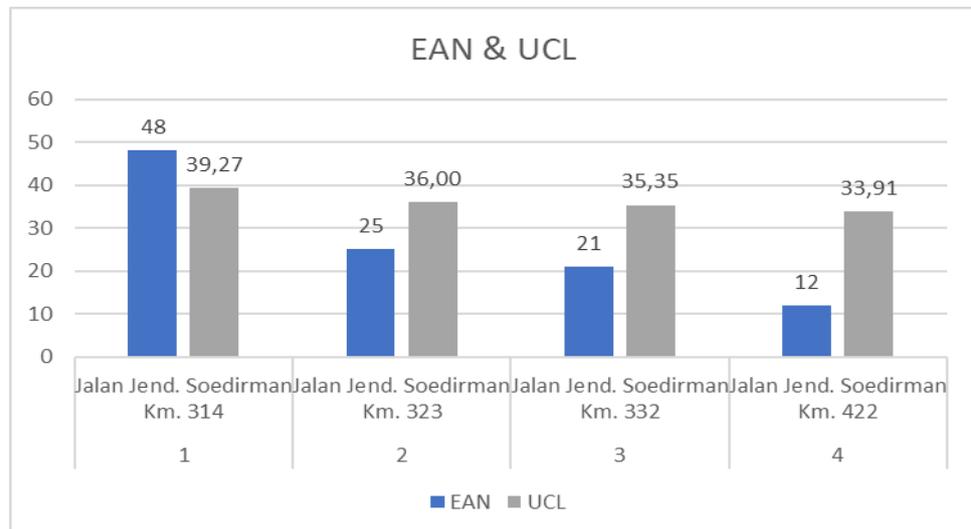
Gambar V.2 Identifikasi *Black Spot* dengan Metode UCL

Jadi, nilai batas kontrol dengan metode UCL pada ruas jalan Jenderal Soedirman KM. 314 adalah sebesar 39 angka kecelakaan.

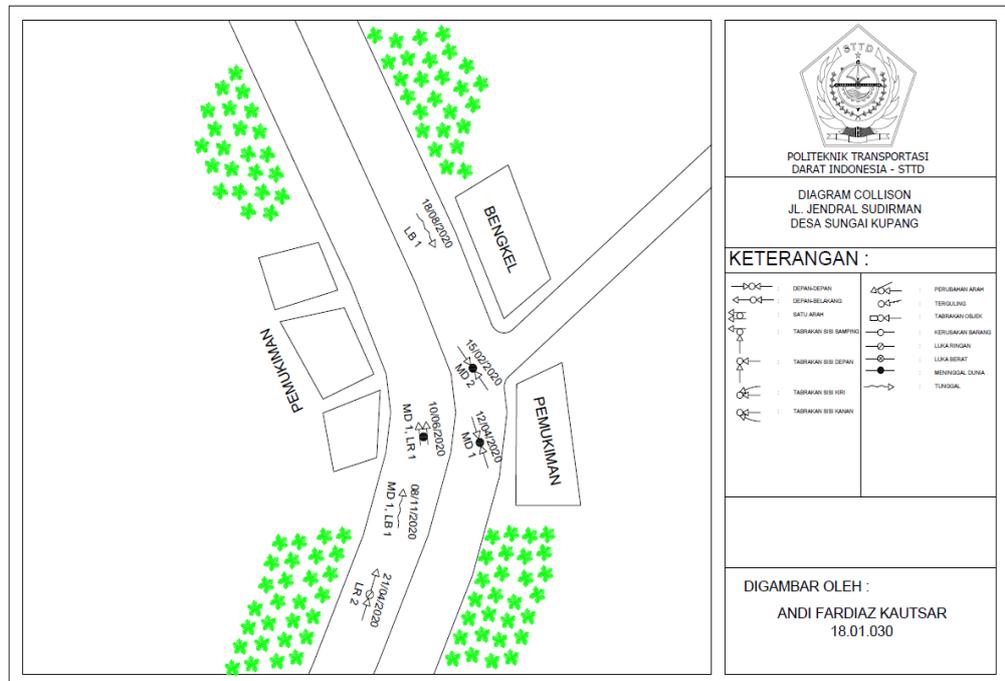
Gambar V.3 Diagram *Collusion* Jalan Jenderal Soedirman KM. 314

dari sebelum terjadinya kecelakaan sampai dengan terjadinya kecelakaan. Berikut merupakan diagram tabrakan / *collusion* di Jalan Jenderal Soedirman spot KM. 314 berdasarkan kronologi kecelakaan dari Satlantas Kepolisian Resort Kabupaten Kotabaru.

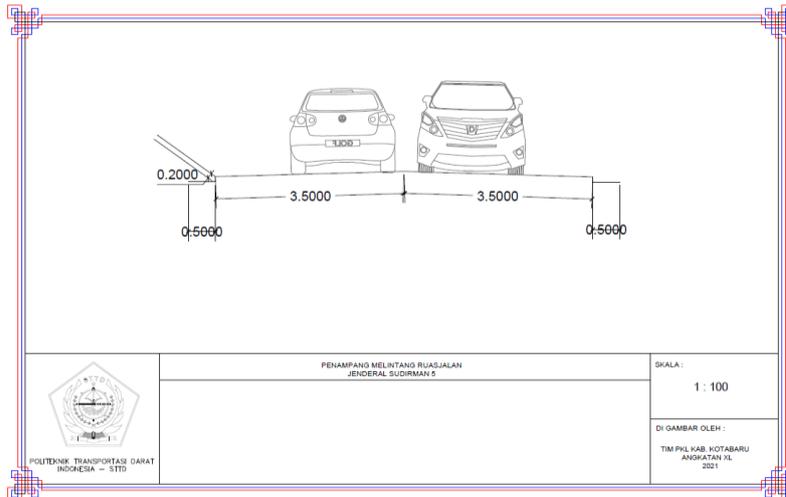
Gambar V.4 Penampang Melintang Jalan Jenderal Soedirman

Dari data diatas lebar lajur jalan 3,5 meter dan lebar bahu jalan 0,5 meter. Jadi kemungkinan penyebab kecelakaan yang ada pada Jalan Jenderal Soedirman KM. 314 ini adalah perbedaan ketinggian yang signifikan antara bahu jalan dengan jalur lalu lintas serta tidak adanya median sehingga dapat menyebabkan kecelakaan dengan tipe kecelakaan Depan-Depan. Sehingga faktor kecelakaan yang terjadi pada Jalan Jenderal Soedirman KM. 314 dari faktor geometrik jalan terkait dengan kronologis kecelakaan lalu lintas adalah:

- a. Terdapat perbedaan tinggi yang signifikan antara bahu jalan dengan jalur lalu lintas yang dapat menyebabkan kecelakaan.
- b. Tidak adanya median membuat daerah tersebut menjadikan tingkat kecelakaan semakin meningkat dikarenakan dapat menyebabkan kecelakaan dengan tipe Tabrakan Depan-Depan.

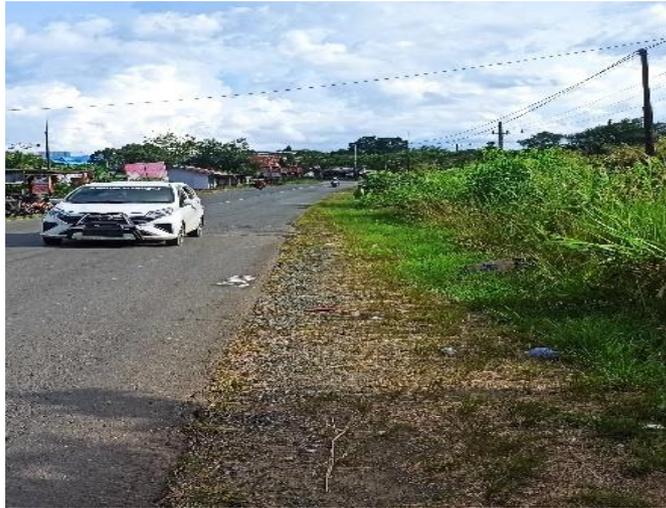
Gambar V.5 Kondisi Eksisting Bahu Jalan Spot KM. 314

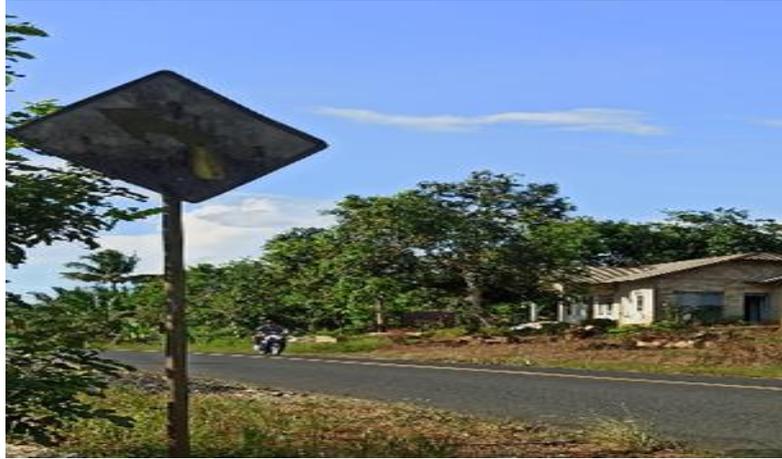
Gambar V.6 Kondisi Eksisting Rambu di Jalan Jenderal Soedirman

Dapat diketahui dari tabel diatas tentang perlengkapan jalan pada Ruas Jalan Jenderal Soedirman KM. 314 terdapat marka jalan yang sudah mulai memudar yang dapat membahayakan pengemudi, terdapat rambu dalam kondisi rusak dan belum adanya rambu-rambu peringatan, serta kurangnya lampu penerangan jalan.

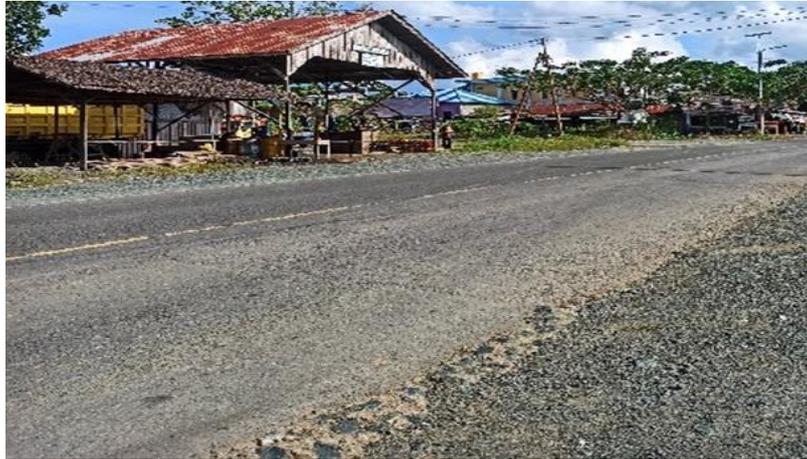
Gambar V.7 Kondisi Eksisting Marka di Jalan Jenderal Soedirman KM. 314

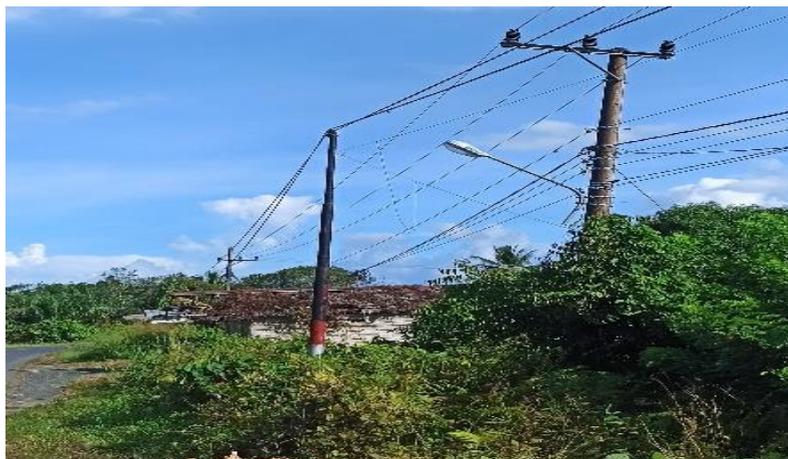
Gambar V.8 Kondisi Eksisting PJU di Jalan Jenderal Soedirman KM. 314

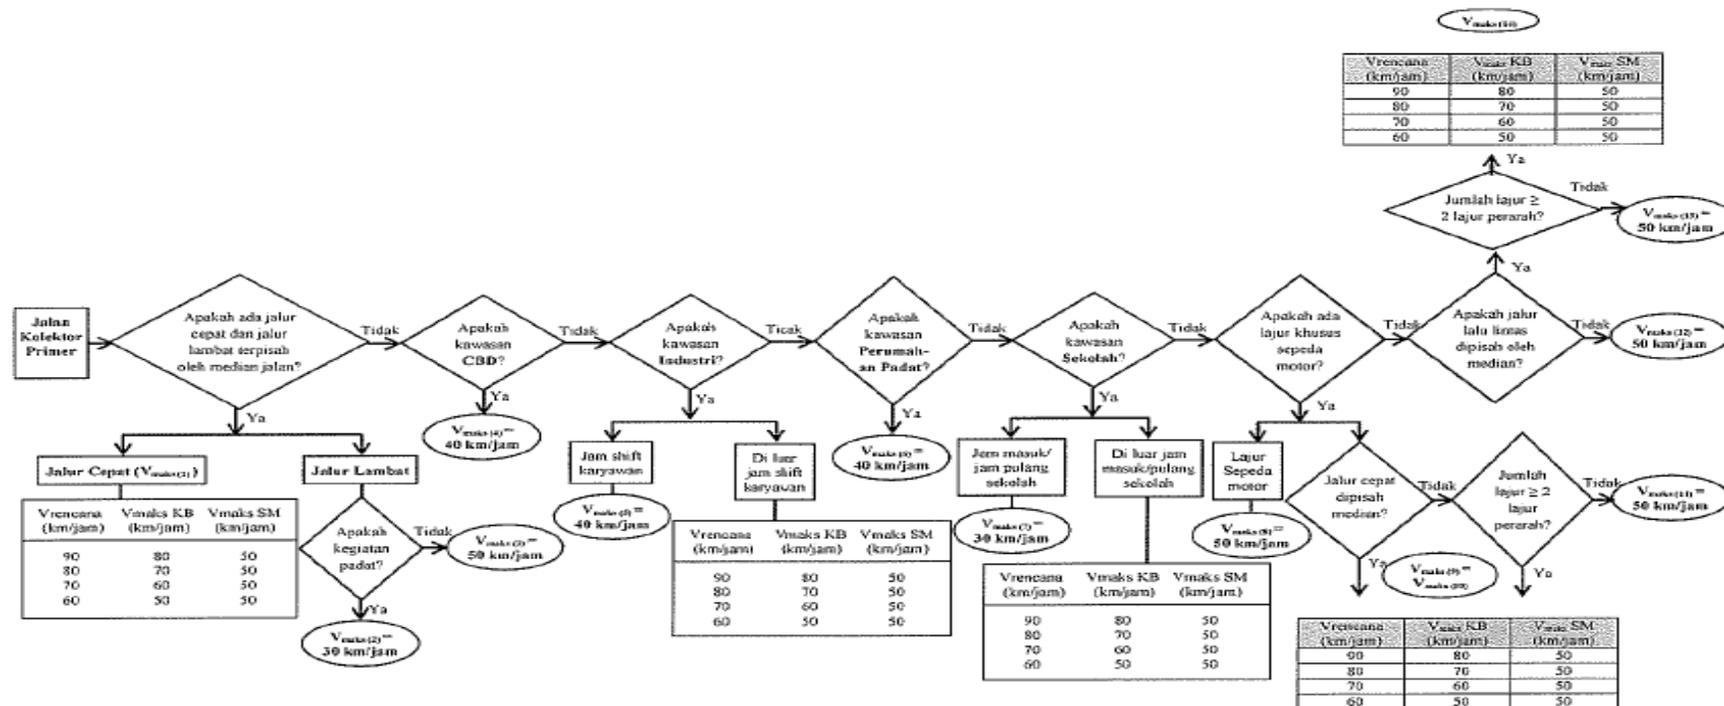
Gambar V.9 Bagan Alir Penentuan Batas Kecepatan Ruas Jalan Kolektor Primer

Bagan Alir Penentuan Batas Kecepatan Pada Jalan Kolektor Primer

Berdasarkan Peraturan Menteri nomor 111 tahun 2015, Tentang Tata Cara Penetapan Batas Kecepatan, untuk penentuan batas kecepatan pada jalan Jenderal Soedirman KM. 314 adalah 60 km/jam, akan tetapi untuk meningkatkan keselamatan pengemudi maka ditetapkan batas kecepatan 50 km/jam. Penentuan ini berdasarkan Fungsi dan sistem jaringan jalan yaitu Kolektor Primer serta geometrik jalan yang tidak dilengkapi dengan lajur cepat dan lambat serta tidak dipisahkan oleh median jalan.

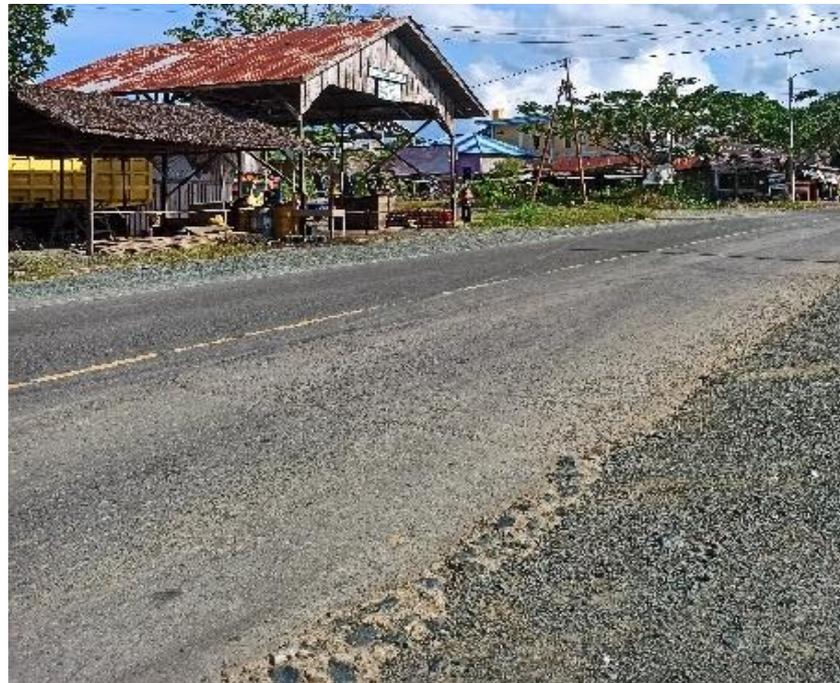
Gambar V.10 Kondisi Marka Jalan di jalan Jenderal Soedirman KM.

Marka Jalan yang perlu dilakukan perbaikan yaitu:

1. Marka membujur garis utuh.
2. Marka membujur garis putus – putus.
3. Marka garis tepi.

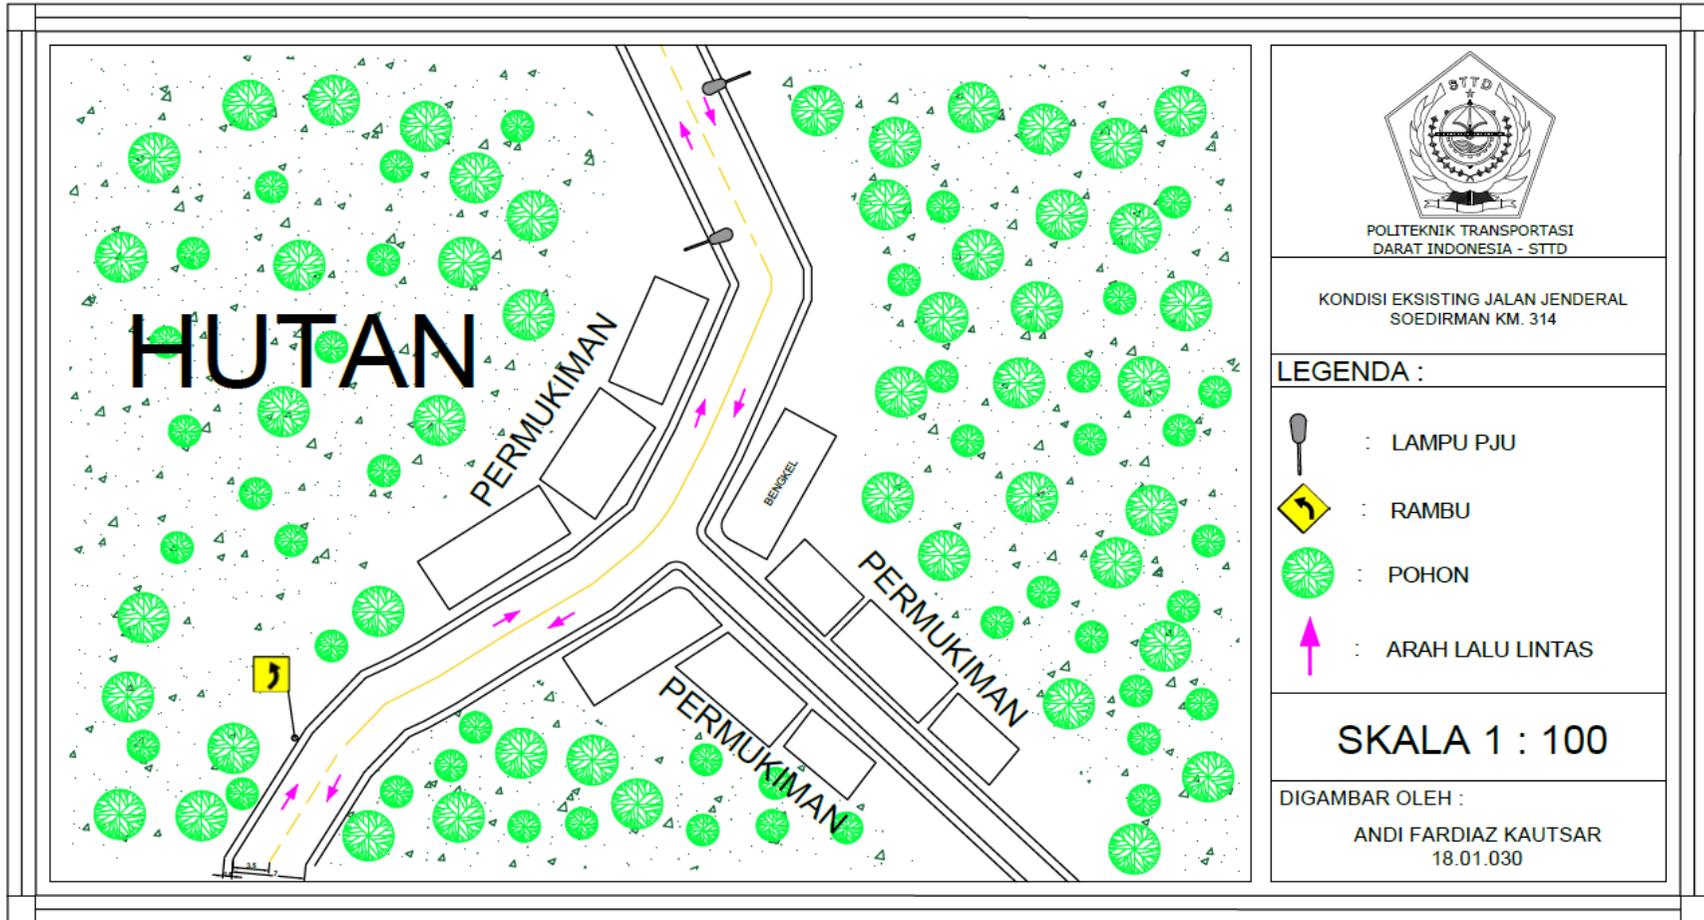
Gambar V.11 Kondisi Eksisting Jalan Jenderal Soedirman KM. 314

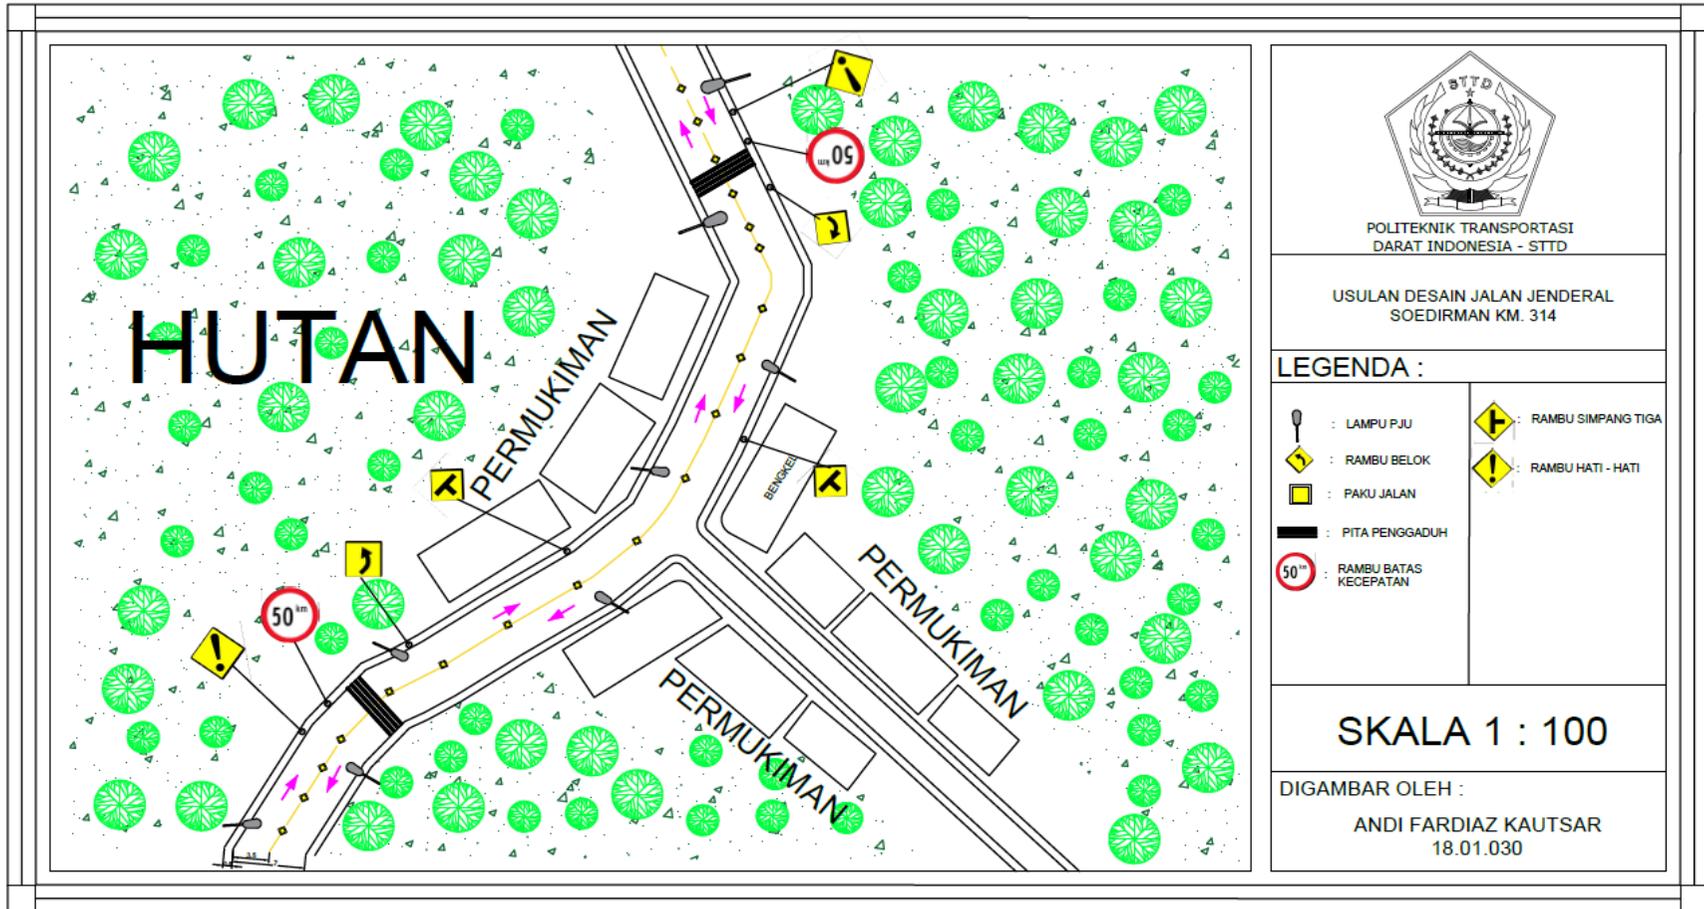
Gambar V.12 Desain Usulan Peningkatan Keselamatan Jalan Jenderal Soedirman KM. 314

- 5.4.3.1 Lebar bahu jalan dan ketinggian bahu jalan masih belum sesuai standar, untuk itu masih perlu dilakukan pelebaran bahu jalan sesuai standar sebesar 2,5 m dan ketinggian bahu dan perkerasan jalan menjadi sama dengan jalur lalu lintas.
- 5.4.3.2 Melakukan penambalan jalan yang berlubang pada koordinat 3°03'29.2"S 115°59'09.9"E.
- 5.4.3.3 Menghilangkan halangan pepohonan dan bangunan yang mengganggu jarak pandang.

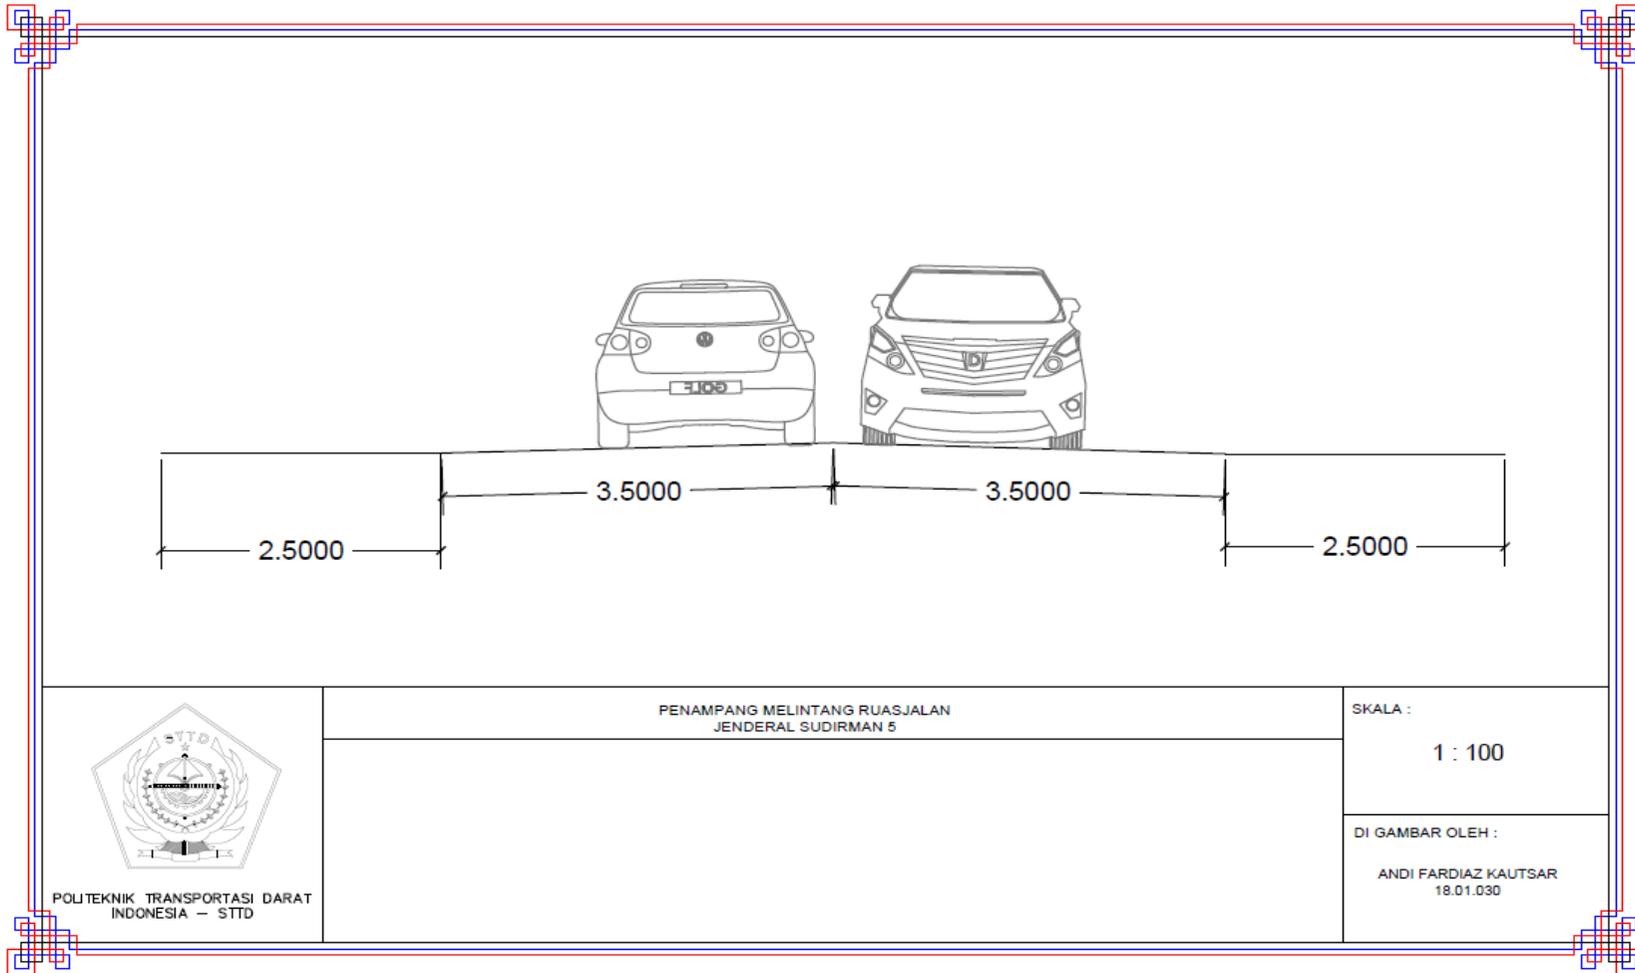
Gambar V.13 Desain Usulan Penampang Melintang Jalan Jenderal Soedirman KM. 314
