PENINGKATAN KESELAMATAN LALU LINTAS JALAN NASIONAL PONOROGO – TRENGGALEK KM 1-3

SKRIPSI

POLITEKNIK TRANSPORTASI DARAT INDONESIA – STTD PROGRAM STUDI SARJANA TERAPAN TRANSPORTASI DARAT BEKASI

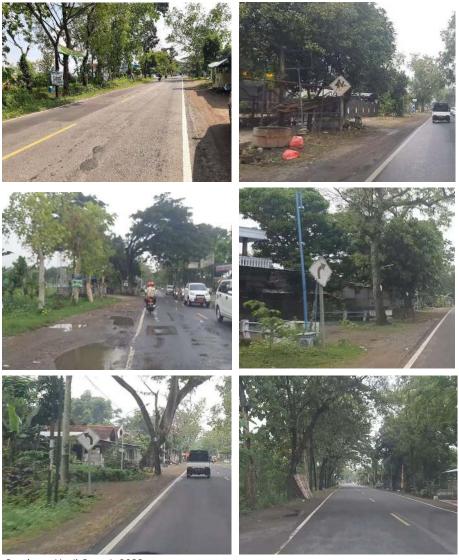
GAMBAR II. 4 Kondisi Ruas Jalan Nasional Ponorogo – Trenggalek

Dengan kondisi geometrik jalan yang dominan lurus memungkinkan pengguna jalan memacu kecepatannya, jalan yang licin pada saat hujan, kurangnya lampu penerangan jalan pada malam hari, perilaku pengemudi yang tidak mematuhi peraturan lalu lintas dan kurangnya fasilitas prasarana jalan yang ada. Serta kondisi fisik jalan di Jalan Nasional Ponorogo – Trenggalek pada beberapa titik berada dalam kondisi kurang baik, namun sebagian besar kondisi fisik jalan berada dalam kondisi baik.

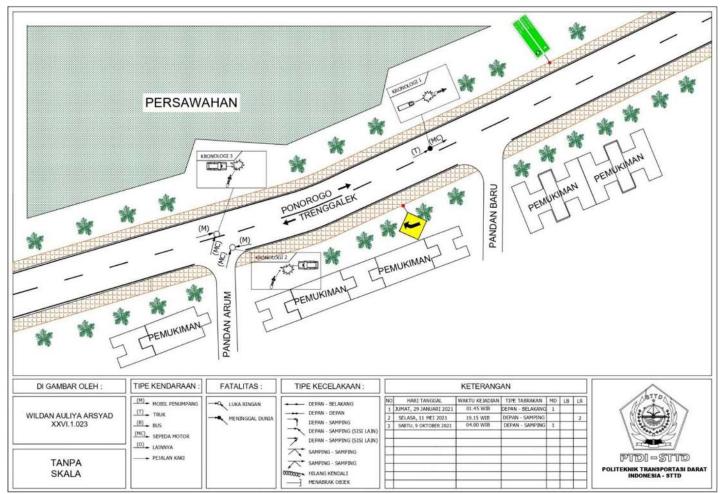
GAMBAR V. 1 Diagram *Collision* Segmen 1

Berikut merupakan kronologi kejadian di KM 1 pada ruas Jalan Nasional Ponorogo - Trenggalek berdasarkan kronologi kecelakaan dari Satlantas Polres Ponorogo dan keterangan saksi mata di lokasi kejadian untuk mengetahui lokasi rawan kecelakaan secara spesifik.

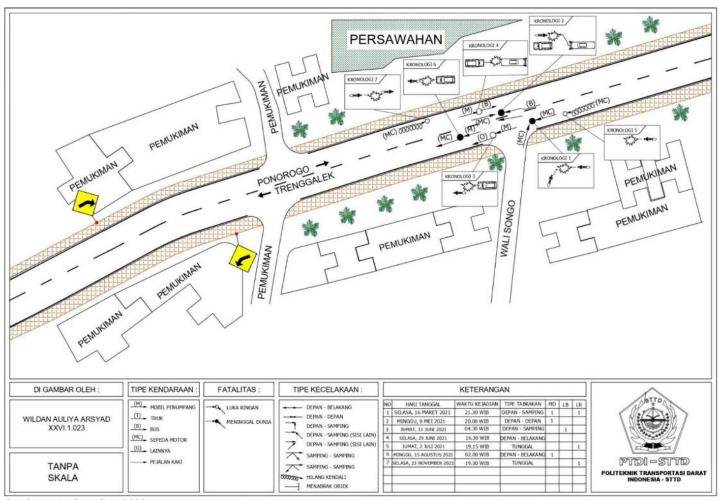
GAMBAR V. 2 Diagram Collision Segmen 2

Berikut merupakan kronologi kejadian di KM 2 pada ruas Jalan Nasional Ponorogo - Trenggalek berdasarkan kronologi kecelakaan dari Satlantas Polres Ponorogo dan keterangan saksi mata di lokasi kejadian untuk mengetahui lokasi rawan kecelakaan secara spesifik.

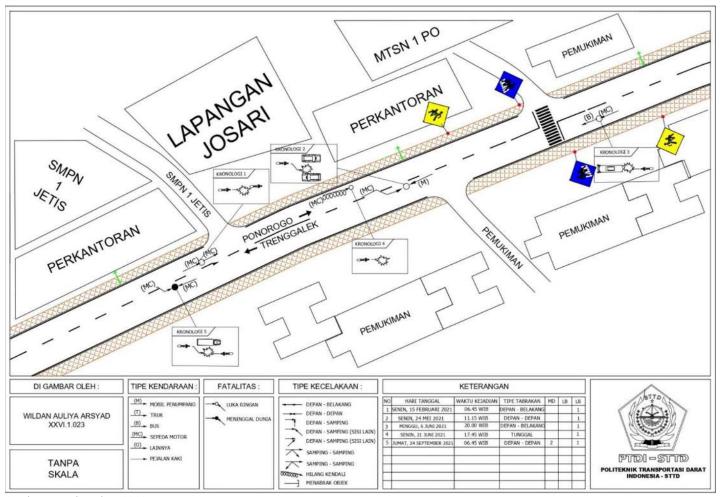
GAMBAR V. 3 Diagram Collision Segmen 3

Berikut merupakan kronologi kejadian di KM 3 pada ruas Jalan Nasional Ponorogo - Trenggalek berdasarkan kronologi kecelakaan dari Satlantas Polres Ponorogo dan keterangan saksi mata di lokasi kejadian untuk mengetahui lokasi rawan kecelakaan secara spesifik.

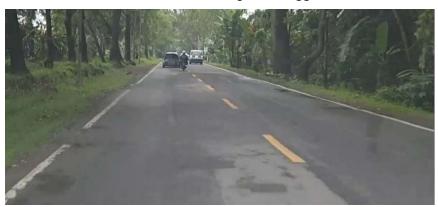
GAMBAR V. 4 Kondisi Eksisting Jalan KM 1

Pada tabel diatas, lebar lajur eksisting pada Ruas Jalan Nasional Ponorogo – Trenggalek KM 1 telah memenuhi standar minimum sesuai dengan Pedoman Perencanaan Geometrik Jalan Antar Kota. Berikut visualisasi Ruas Jalan Nasional Ponorogo – Trenggalek KM 1.

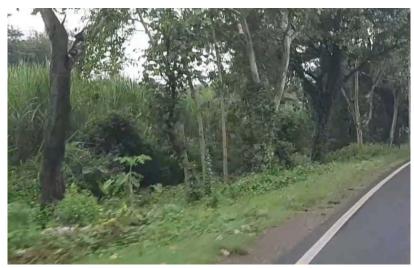
GAMBAR V. 5 Kondisi Eksisting Bahu Jalan KM 1

Pada tabel diatas, lebar bahu eksisting pada segmen pertama telah memenuhi standar minimum sesuai dengan Pedoman Perencanaan Geometrik Jalan Antar Kota. Berikut visualisasi bahu jalan pada Ruas Jalan Nasional Ponorogo – Trenggalek KM 1.

Bahu jalan pada segmen 1 belum dilakukan perkerasan sehingga terdapat perbedaan ketinggian dengan jalan sehingga dapat membahayakan pengguna jalan.

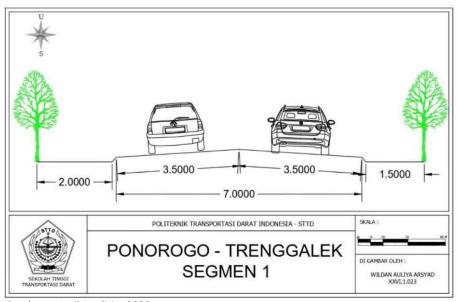
GAMBAR V. 8 Penampang Melintang Segmen 1

Seletah dilakukan analisis dari kesesuaian teknis geometric dan perlengkapan jalan, diketahui bahwa pada segmen ini tidak memiliki saluran darainase kanan/kiri jalan, marka rusak/memudar, permukaan bahu jalan di kedua sisi tidak rata dengan badan jalan, terdapat rambu peringatan sedikit berbelok ke kanan disebelah kiri jalan kondisi memudar dan terhalang pohon dan ada rambu penunjuk jalan yang terhalang pohon, jarak pandang pengemudi terhadap simpang minor terhalang oleh pepohonan dan tidak ada rambu pembatas kecepatan dan kondisi perkerasan jalan sedikit berlubang dan bergelombang.

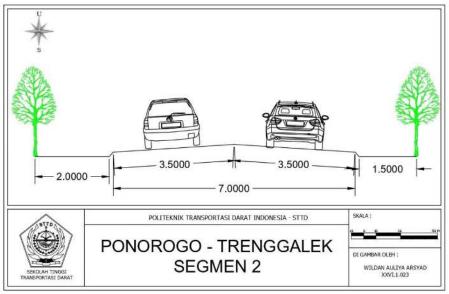
GAMBAR V. 14 Penampang Melintang Segmen 2

Seletah dilakukan analisis dari kesesuaian teknis geometric dan perlengkapan jalan, diketahui bahwa pada segmen ini tidak memiliki saluran darainase kanan/kiri jalan, marka rusak/memudar, permukaan bahu jalan di kedua sisi tidak rata dengan badan jalan, terdapat rambu peringatan sedikit berbelok ke kanan disebelah kiri jalan kondisi memudar dan rambu peringatan berbelok ke kiri juga dalam kondisi memudar, jarak pandang pengemudi terhadap simpang minor terhalang oleh pepohonan dan tidak ada rambu pembatas kecepatan dan kondisi perkerasan jalan sedikit berlubang dan bergelombang.

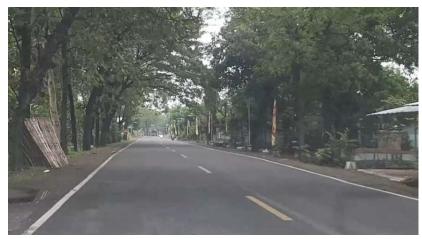
GAMBAR V. 16 Kondisi Eksisting Jalan KM 3

Pada tabel diatas, lebar lajur eksisting pada Ruas Jalan Nasional Ponorogo – Trenggalek KM 2 telah memenuhi standar minimum sesuai dengan Pedoman Perencanaan Geometrik Jalan Antar Kota. Berikut visualisasi Ruas Jalan Nasional Ponorogo – Trenggalek KM 3.

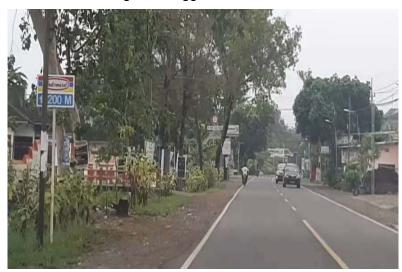
GAMBAR V. 17 Kondisi Eksisting Bahu Jalan KM 3

Pada tabel diatas, lebar bahu eksisting pada segmen pertama telah memenuhi standar minimum sesuai dengan Pedoman Perencanaan Geometrik Jalan Antar Kota. Berikut visualisasi bahu jalan pada Ruas Jalan Nasional Ponorogo – Trenggalek KM 3.

Bahu jalan pada segmen 3 belum dilakukan perkerasan sehingga terdapat perbedaan ketinggian dengan jalan sehingga dapat membahayakan pengguna jalan.

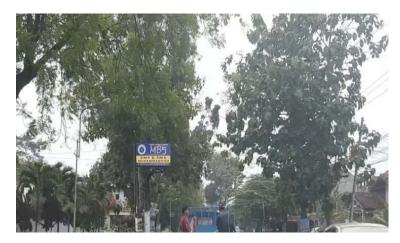
GAMBAR V. 19 Kondisi Eksisting Lampu Penerangan Jalan KM 3

Pada lokasi segmen 3 lokasi rawan kecelakaan, lampu penerangan jalan sudah beberapa titik terpasang dan ada juga bantuan lampu penerangan dari rumah maupun kantor yang berada sepanjang segmen 3, hanya saja ada beberapa titik dimana seharusnya terdapat lampu penerangan namun pada kondisi dilapangan tidak ada lampu peneragan jalan. Di titik yang ada hanya tiga sehingga kurang optimal.

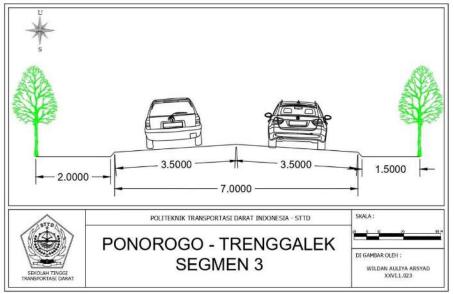
GAMBAR V. 20 Penampang Melintang Segmen 3

Seletah dilakukan analisis dari kesesuaian teknis geometric dan perlengkapan jalan, diketahui bahwa pada segmen ini tidak memiliki saluran darainase kanan/kiri jalan, marka pembagi lajur rusak/memudar, permukaan bahu jalan di kedua sisi tidak rata dengan badan jalan, terdapat rambu peringatan banyak penyeberang jalan yang memudar dan tertutup pohon dan ada rambu petunjuk adanya penyeberang yang juga dalam kondisi memudar, jarak pandang pengemudi terhadap simpang minor terhalang oleh pepohonan dan tidak ada rambu pembatas kecepatan dan kondisi perkerasan jalan sedikit berlubang dan bergelombang.

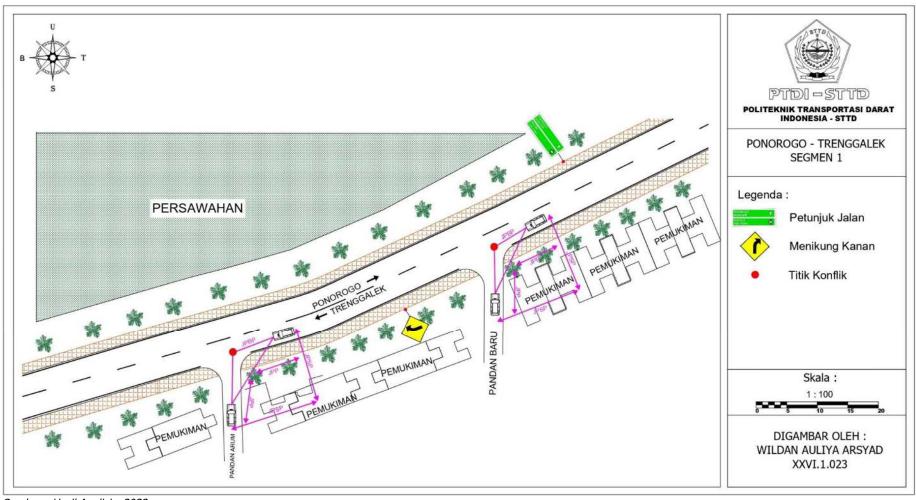
GAMBAR V. 22 Jarak Pandang Persimpangan pada Segmen 1

Dari hasil analisis diatas diketahui bahwa kecepatan kendaraan di ruas Jalan Nasional Ponorogo - Trenggalek segmen 1 pada simpang Pandan Arum memiliki kecepatan yang berbeda sehingga mempengaruhi jarak pandang yang ada pada kondisi eksisting. Pada kondisi eksisting jarak pandang yang ada tidak sesuai dengan kecepatan rencana 60 km/jam yaitu 75-85 meter hal ini berarti kecepatan kendaraan tersebut melebihi kecepatan rencana pada ruas jalan tersebut, sehingga pengendara akan memerlukan jarak yang lebih panjang untuk melakukan ketika terdapat pengereman rintangan/hambatan didepannya. Jika pengereman dilakukan terlambat dan kendaraan tidak dapat menghindari akan menyebabkan terjadinya kecelakaan. Untuk jarak pandang persimpangan segmen 1 pada simpang Pandan Arum, pada jalan utama terdapat hazard sebelum masuk jalan minornya yaitu terdapat pepohonan dan rumah yang menghalangi sebelum masuk jalan minor yang merupakan area pemukiman yang mengganggu JPP (Jarak Pandang Pendekat) dengan kecepatan rencana 60 km/jam yaitu minimal 71 meter dengan waktu reaksi 2,5 detik. Sedangkan JPBP (Jarak Pandang Berkeselamatan di Persimpangan) dengan kecepatan rencana 60 km/jam yaitu 113 meter, baqi pengendara yang melaju keluar dari jalan minor kearah jalan mayor terhalang juga sehingga JPBP tidak memenuhi, maka JPSP (Jarak Pandang Selamat di Persimpangan) yang seharusnya 121 meter dengan waktu reaksi 2,5 detik tidak tercapai akibat pandangan terhalang dan beresiko terjadinya kecelakaan. Maka perlu adanya usulan pengendalian persimpangan serta peningkatan keselamatan pada jalan tersebut, agar mengurangi resiko terjadinya kecelakaan. Berikut jarak pandang persimpangan pada segmen 1

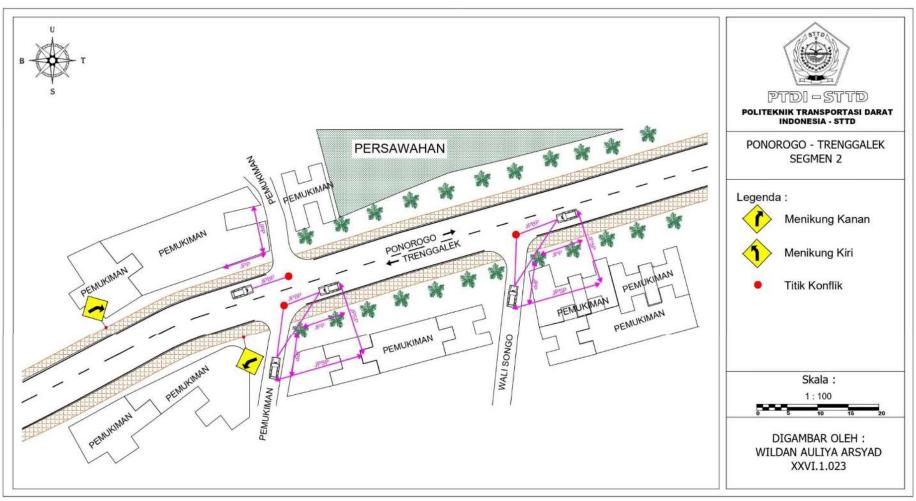
GAMBAR V. 23 Jarak Pandang Persimpangan pada Segmen 2

Untuk jarak pandang persimpangan segmen 2 pada simpang Pemukiman, pada jalan utama terdapat hazard sebelum masuk jalan minornya yaitu terdapat pepohonan dan rumah yang menghalangi sebelum masuk jalan minor yang merupakan area pemukiman yang mengganggu JPP (Jarak Pandang Pendekat) dengan kecepatan rencana 60 km/jam yaitu minimal 71 meter dengan waktu reaksi 2,5 detik. JPBP (Jarak Pandang Berkeselamatan di Sedangkan Persimpangan) dengan kecepatan rencana 60 km/jam yaitu 113 meter, bagi pengendara yang melaju keluar dari jalan minor kearah jalan mayor terhalang juga sehingga JPBP tidak memenuhi, maka JPSP (Jarak Pandang Selamat di Persimpangan) yang seharusnya 121 meter dengan waktu reaksi 2,5 detik tidak tercapai akibat pandangan terhalang dan beresiko terjadinya kecelakaan. Maka perlu adanya usulan pengendalian persimpangan serta peningkatan keselamatan pada jalan tersebut, agar mengurangi resiko terjadinya kecelakaan.

Berikut jarak pandang persimpangan pada segmen 2

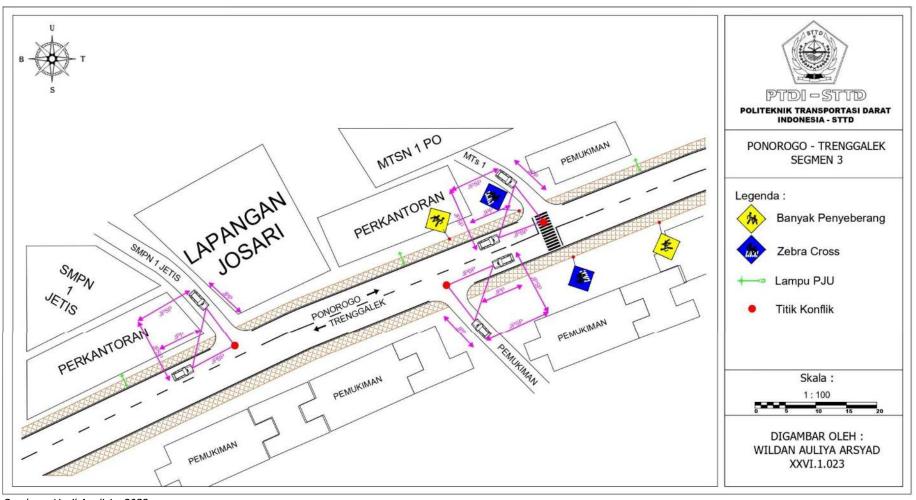
GAMBAR V. 24 Jarak Pandang Persimpangan pada Segmen 3

Dari hasil analisis diatas diketahui bahwa kecepatan kendaraan di ruas Jalan Nasional Ponorogo - Trenggalek segmen 3 pada simpang SMPN 1 Jetis memiliki kecepatan yang berbeda sehingga mempengaruhi jarak pandang yang ada pada kondisi eksisting. Pada kondisi eksisting jarak pandang yang ada tidak sesuai dengan kecepatan rencana 60 km/jam yaitu 75-85 meter hal ini berarti kecepatan kendaraan tersebut melebihi kecepatan rencana pada ruas jalan tersebut, sehingga pengendara akan memerlukan jarak yang lebih panjang untuk melakukan ketika terdapat pengereman rintangan/hambatan didepannya. Jika pengereman dilakukan terlambat dan kendaraan tidak dapat menghindari akan menyebabkan terjadinya kecelakaan. Untuk jarak pandang persimpangan segmen 3 pada simpang SMPN 1 Jetis, pada jalan utama terdapat hazard sebelum masuk jalan minornya yaitu area perkantoran yang mengganggu JPP (Jarak Pandang Pendekat) dengan kecepatan rencana 60 km/jam yaitu minimal 71 meter dengan waktu reaksi 2,5 detik. Sehingga JPBP (Jarak Pandang Berkeselamatan di Persimpangan) dengan kecepatan rencana 60 km/jam yaitu 113 meter, bagi pengendara yang melaju keluar dari jalan minor kearah jalan mayor terhalang sehingga JPBP tidak memenuhi, maka JPSP (Jarak Pandang Selamat di Persimpangan) yang seharusnya 121 meter dengan waktu reaksi 2,5 detik tidak dapat tercapai baik pada jalan utama dan jalan minornya. Maka perlu adanya usulan pengendalian persimpangan serta peningkatan keselamatan pada jalan tersebut, agar mengurangi resiko terjadinya kecelakaan. Berikut jarak pandang persimpangan pada segmen 3

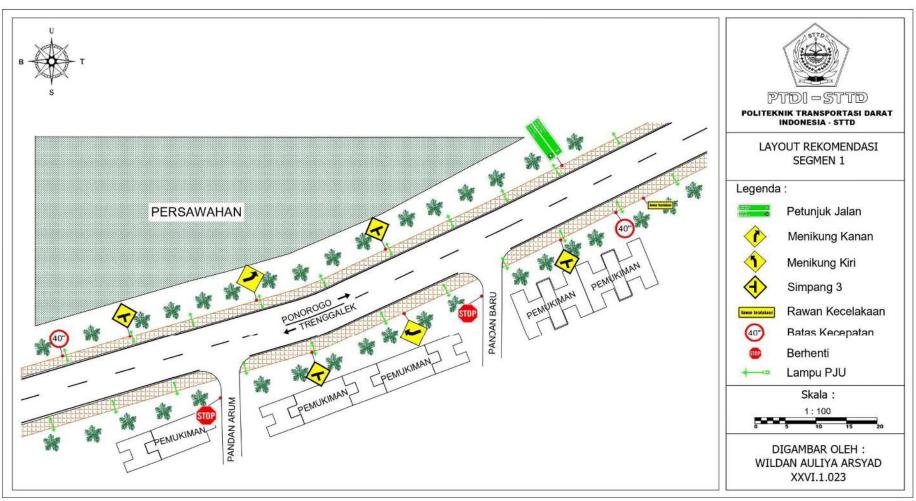
GAMBAR V. 25 Desain Usulan Jalan Nasional Ponorogo - Trenggalek KM 1

Berikut hasil rekomendasi desain usulan penambahan fasilitas perlengkapan keselamatan jalan sebagai upaya peningkatan keselamatan pada ruas Jalan Nasional Ponorogo – Trenggalek KM 1-3
