**UPAYA PENINGKATAN KESELAMATAN
PADA RUAS JALAN LINTAS SUMATERA KM 34-35
KABUPATEN PESAWARAN
SKRIPSI**

**POLITEKNIK TRANSPORTASI DARAT INDONESIA – STTD
PROGRAM STUDI SARJANA TERAPAN TRANSPORTASI DARAT
BEKASI
2022**

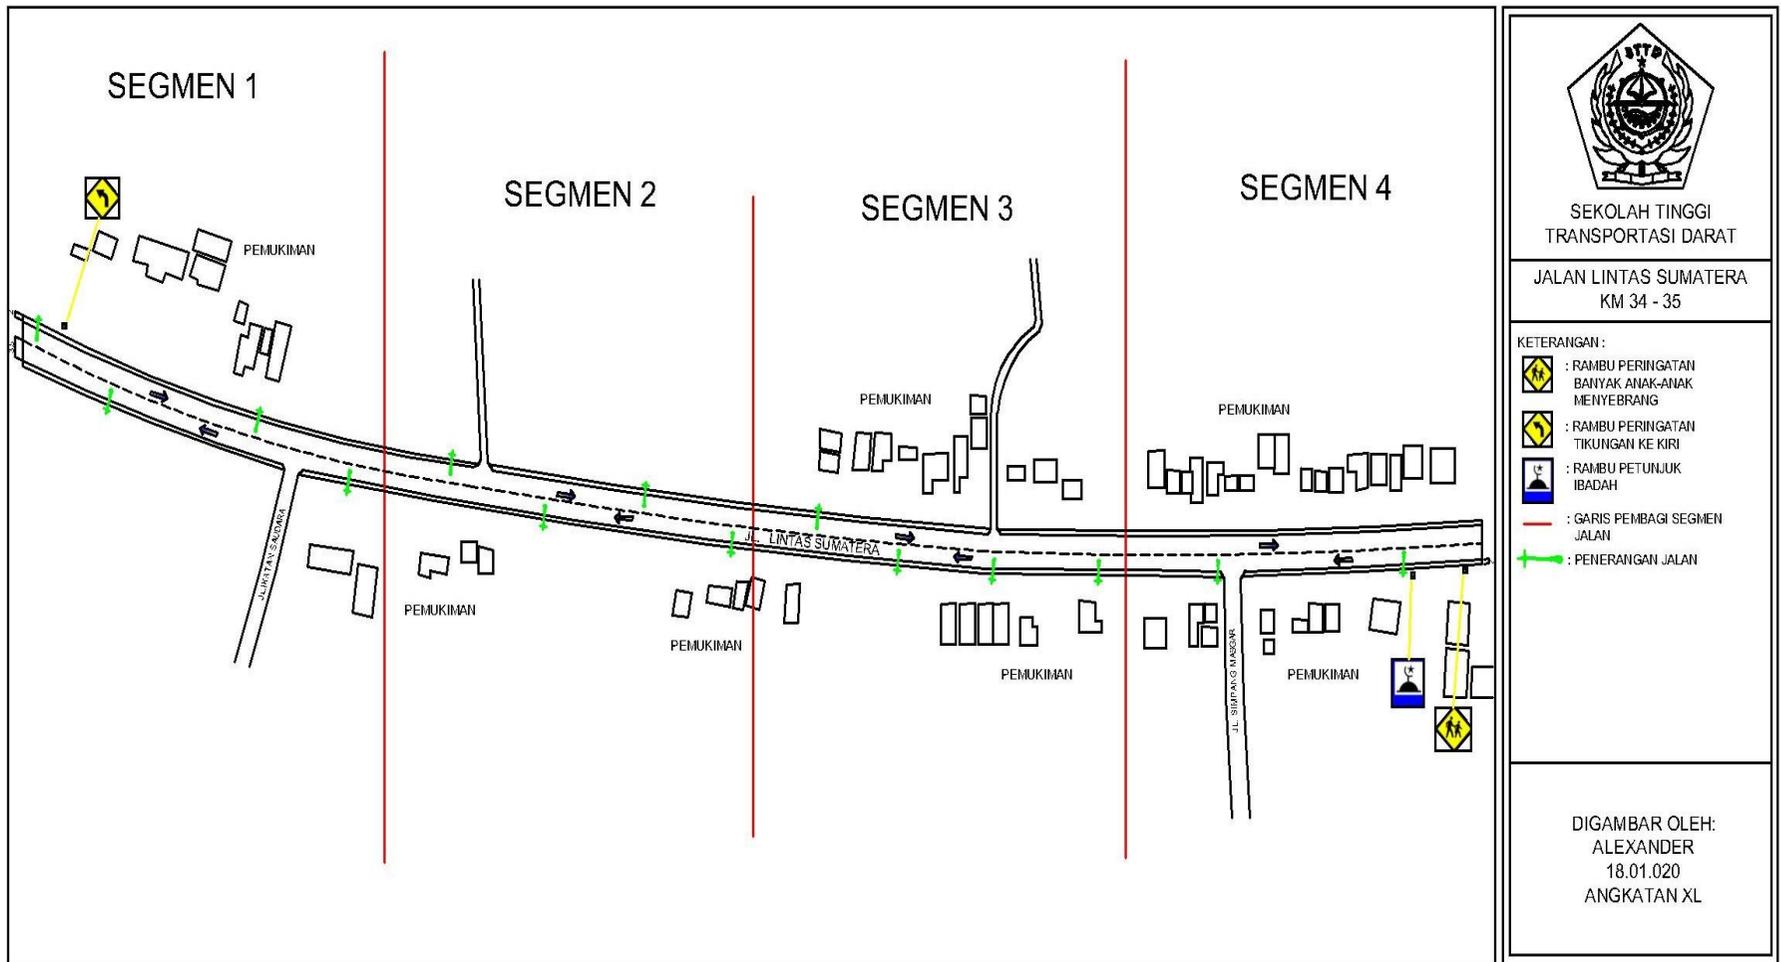
Gambar II. 2 Penampang atas jalan Lintas Sumatera 1km

Lintas Sumatera bervariasi, dimulai dari kendaraan pribadi seperti sepeda motor, mobil, hingga angkutan barang seperti pick up, bus kecil, bus besar, truck kecil, truck sedang, truck besar. Jalan Lintas Sumatera merupakan jalan Arteri dengan status jalan Nasional di Kabupaten Pesawaran.

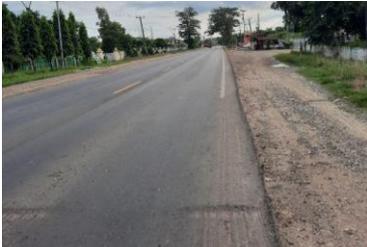
Tabel II. 2 Kondisi Prasarana Lalu Lintas di Jalan Lintas Sumatera

Akhir		
	Klasifikasi Jalan		Status	Nasional	
			Fungsi	Arteri	
	Tipe Jalan		2/2 UD		
	Model Arus (Arah)		2 Arah		
	Panjang Jalan		(m)	3482	
	Lebar Jalan Total		(m)	11	
	Jumlah		Lajur	2	
			Jalur	2	
	Lebar Jalur Efektif (Dua Arah)		(m)	7	
	Lebar Per Lajur		(m)	3.5	
	Median		(m)	-	
	Trotoar		Kiri	(m) -	
			Kanan	(m) -	
	Bahu Jalan		Kiri	(m) 2	
			Kanan	(m) 2	
	Drainase		Kiri	(m) -	
			Kanan	(m) -	
	Kondisi Jalan		BAIK

Jenis Perkerasan		Aspal		
	Hambatan Samping		Sedang		
	Jumlah Lampu Penerangan Jalan		Jumlah	18	
		(m)	50		
Rambu		Jumlah	5		
		Kesesuaian	SESUAI		
		Kondisi	SEDANG		
Parkir on Street		TIDAK ADA			
Marka		Kondisi	SEDANG

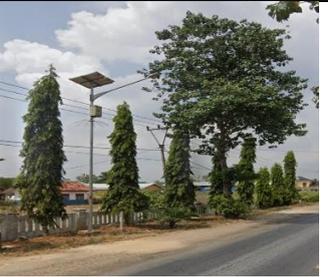
Ada 18 lampu penerangan lampu jalan.

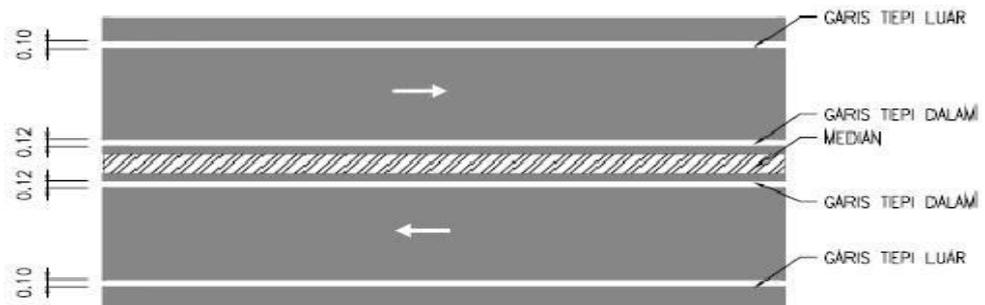
Gambar III. 2 Marka Membujur Garis Penuh

Marka membujur berupa garis utuh berfungsi sebagai larangan bagi kendaraan melintasi garis tersebut. Marka membujur berupa satu garis utuh juga dipergunakan untuk menandakan tepi jalur lalu lintas.

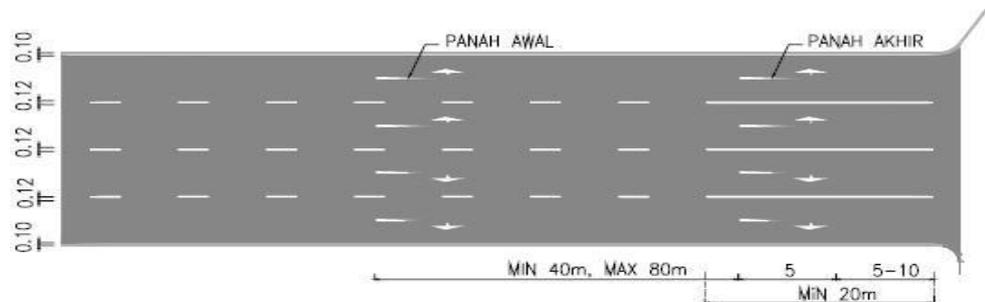
Marka membujur berupa garis putus-putus berfungsi untuk mengarahkan lalu lintas.

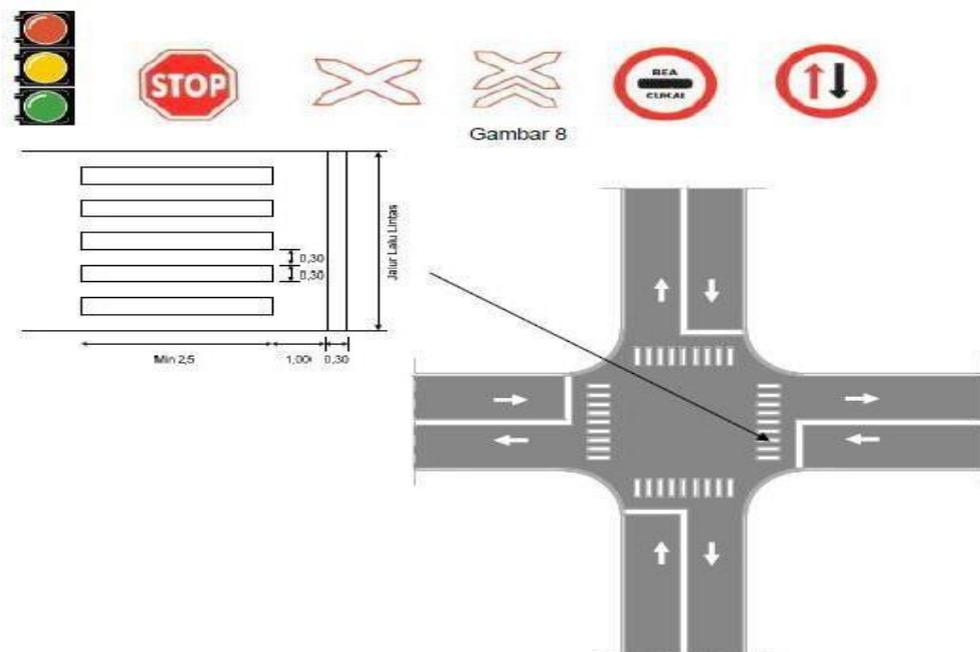
1. Markah Melintang Garis Utuh Markah melintang berupa garis utuh menyatakan batas berhenti kendaraan yang diwajibkan oleh alat pemberi isyarat lalu lintas atau rambu larangan.

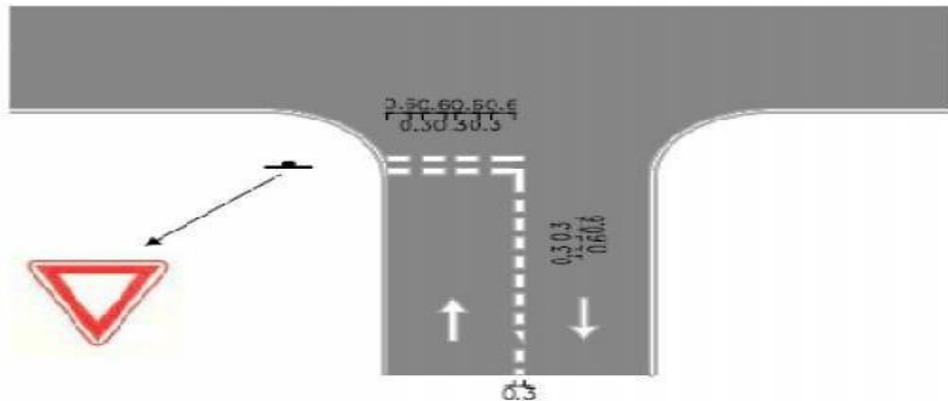
Marka melintang berupa garis ganda putus-putus menyatakan batas berhenti kendaraan sewaktu mendahulukan kendaraan lain, yang diwajibkan oleh rambu larangan pada Gambar III.8 Marka Melintang Garis Ganda Putus – Putus.

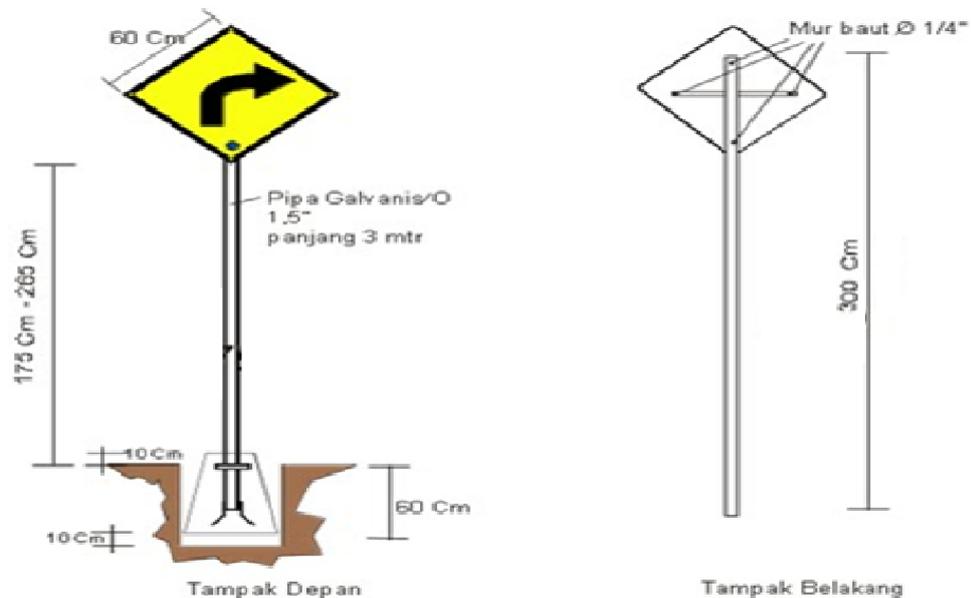
larangan, rambu perintah, dan rambu petunjuk yang dapat berupa Rambu Lalu Lintas konvensional maupun Rambu Lalu Lintas elektronik. Ketinggian penempatan rambu pada sisi jalan minimum, 1,75 meter dan maksimum 2,65 meter diukur dari permukaan jalan, sampai dengan sisi daun rambu bawah, atau papan tambahan bagian bawah apabila rambu dilengkapi dengan papan tambahan. Untuk spesifikasi tinggi rambu, dapat dilihat pada gambar berikut ini:

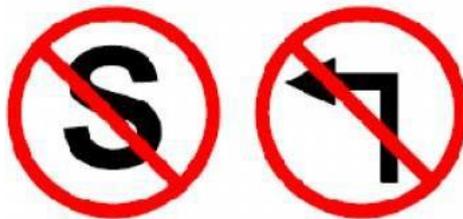
Gambar III. 11 Rambu Larangan dan Penempatannya

Warna dasar rambu larangan berwarna putih dan lambang atau tulisan berwarna hitam atau merah

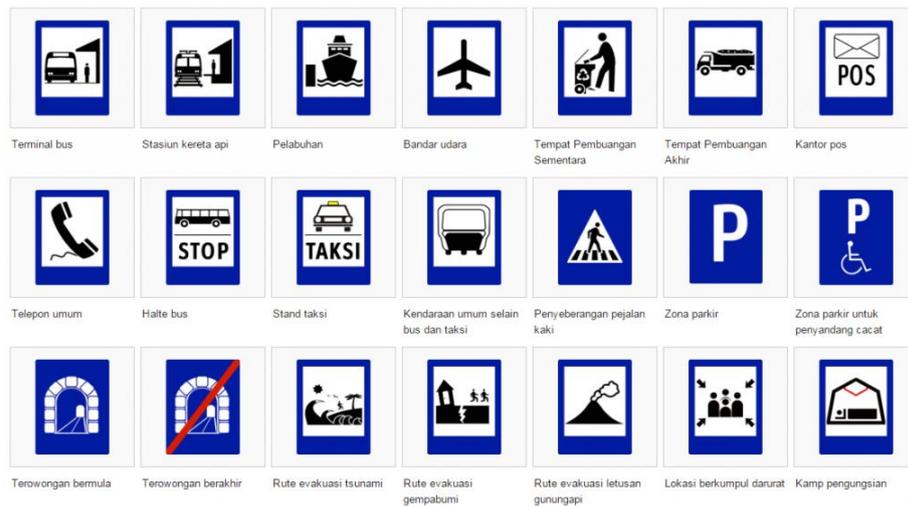
Gambar III. 13 Rambu Petunjuk

g. Rambu petunjuk yang menyatakan tempat fasilitas umum, batas wilayah suatu daerah, situasi jalan, dan rambu berupa kata-kata serta tempat khusus dinyatakan dengan warna dasar biru.

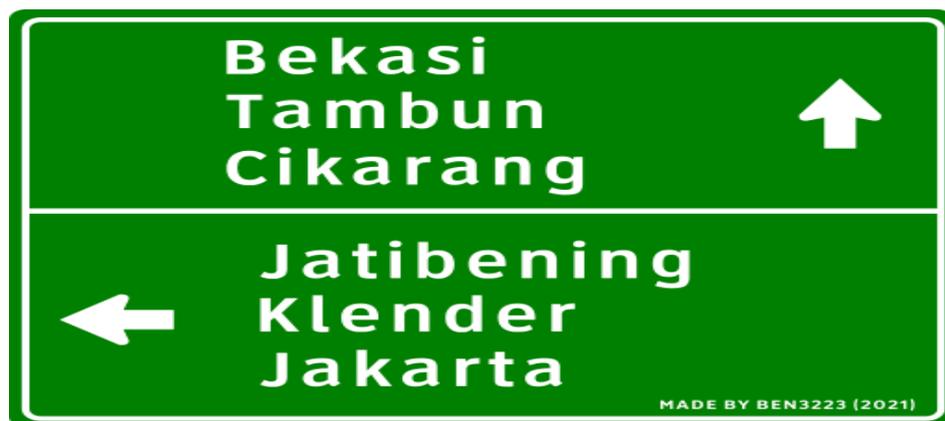
Gambar III. 14 Rambu Petunjuk Arah

h. Rambu petunjuk pendahulu jurusan, rambu petunjuk jurusan dan dan rambu penegas jurusan yang menyatakan petunjuk arah untuk mencapai tujuan antara lain kota, daerah/wilayah serta rambu yang menyatakan nama jalan dinyatakan dengan warna dasar hijau dengan lambang dan/atau tulisan warna putih.

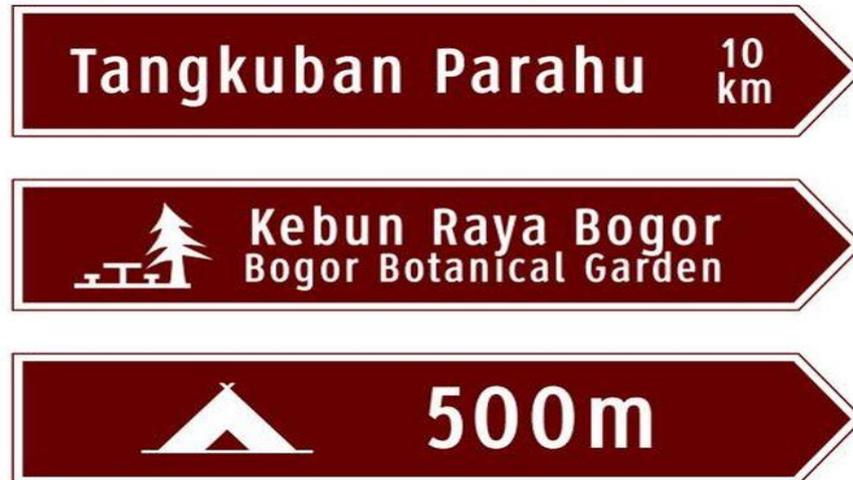
Gambar III. 15 Rambu Petunjuk Kawasan Objek Wisata

- i. Khusus rambu petunjuk jurusan kawasan dan objek wisata dinyatakan dengan warna dasar coklat dengan lambang dan/atau tulisan warna putih.

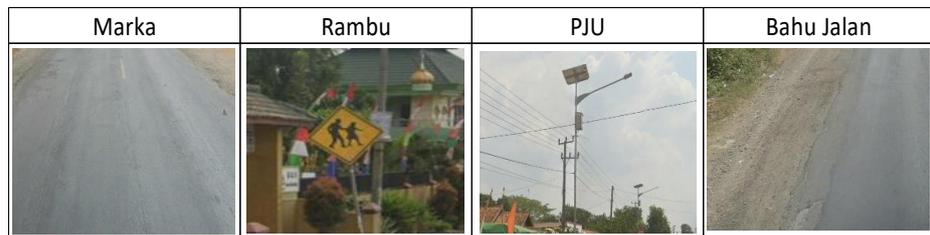
Tabel V. 46 Visualisasi Kondisi Prasarana Segmen 4

Segmen 4 memiliki Lebar efektif 7 meter, tipe jalan 2/2 UD, pada sepanjang segmen 4 tidak memiliki saluran drainase sehingga membuat bagian pinggir jalan tidak rata membuat pasir masuk ke badan jalan saat hujan, marka pembatas tidak ada, jalan mengalami keretakan/rusak kecil, tidak ada rambu batas kecepatan, kondisi rambu peringatan baik.

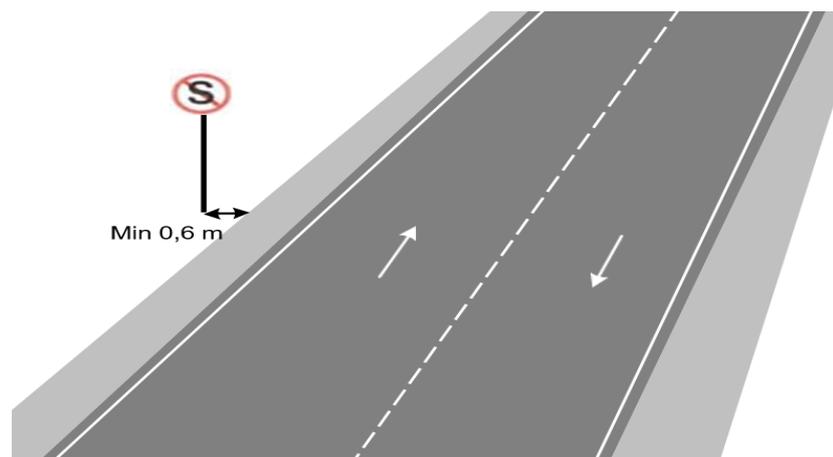
Gambar V. 27 Jarak Penempatan Rambu

- a) Penempatan rambu harus mudah dilihat dengan jelas oleh pengguna jalan dan tidak terhalang dengan benda apapun.
- b) Jarak penempatan antara rambu terdekat dengan bagian tepi terluar bahu jalan atau jalur lalu lintas kendaraan minimal 0,60 meter.

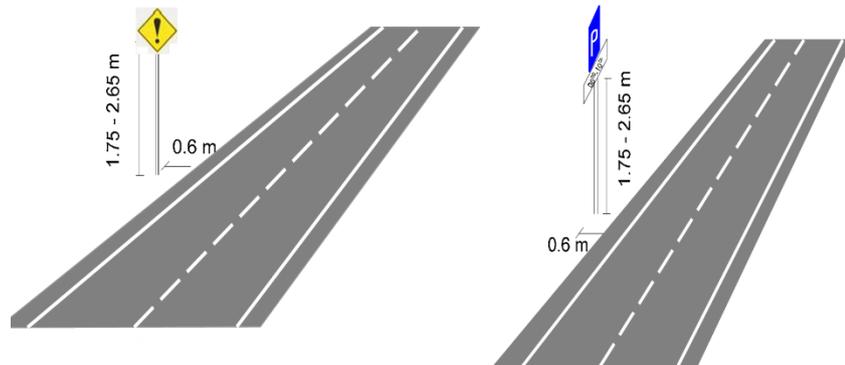
Gambar V. 28 Tinggi Penempatan Rambu

Tinggi penempatan rambu yaitu pada sisi jalan minimum 1,75 meter dan maksimum 2,65 meter diukur dari permukaan jalan sampai dengan sisi daun rambu bagian bawah, atau papan tambahanbagian bawah apabila rambu dilengkapi dengan papan tambahan.

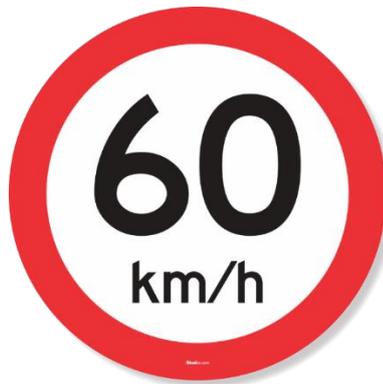
Gambar V. 29 Rambu Batas Kecepatan

- a) Pemasangan rambu batas kecepatan dengan jumlah 4 unit rambu, dengan radius 100 meter sebelum dari lokasi prioritas tersebut. Hal ini sesuai dengan PM No.13 Tahun 2014.

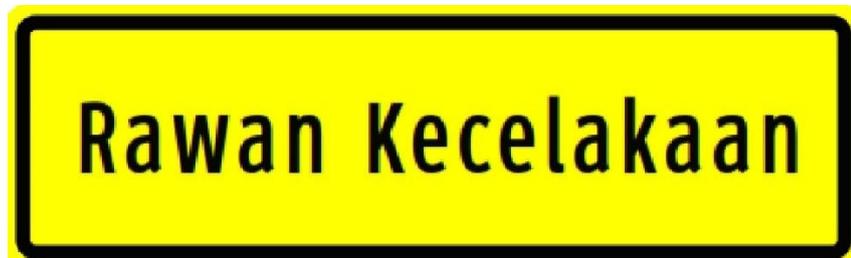
Gambar V. 30 Rambu daerah Rawan Kecelakaan

- b) Pemasangan rambu daerah rawan kecelakaan dengan jumlah 4 unit rambu, dengan radius 150 meter sebelum dari titik lokasi prioritas tersebut. Hal ini sesuai dengan PM No.13 Tahun 2014.

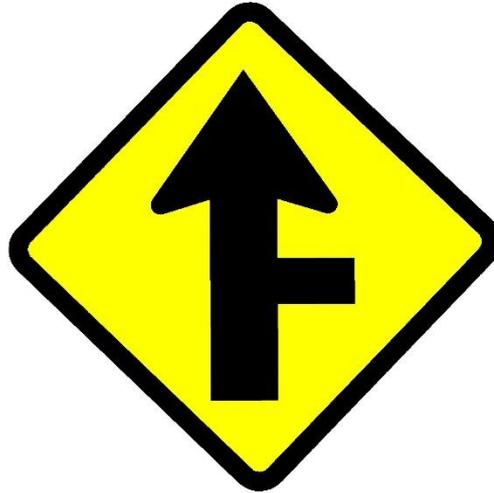
Gambar V. 31 Rambu Persimpangan Kanan

- c) Pemasangan rambu simpang tiga 6 unit rambu, dengan 80 meter sebelum dari titik lokasi prioritas tersebut. Hal ini sesuai dengan PM No.13 Tahun 2014.

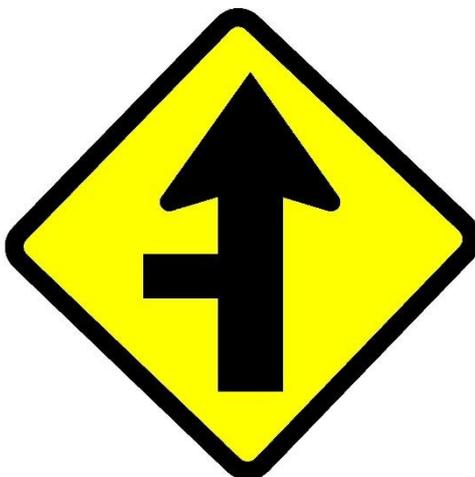
Gambar V. 32 Rambu Persimpangan kiri

Rambu persimpangan tiga sisi kanan berfungsi untuk memperingatkan pengguna jalan agar berhati-hati akan adanya potensi bahaya di persimpangan prioritas tiga arah dengan satu arah dari sisi kanan. Pemasangan rambu peringatan persimpangan prioritas menginformasikan bila suatu persimpangan arus di jalan utama (mayor) bersimpangan kecil (minor). Jumlah pemasangan rambu persimpangan tiga sisi kanan ada 2 unit. PM No 13 Tahun 2014.

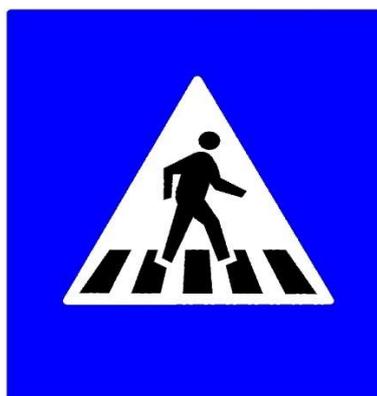
Gambar V. 35 Rambu Pejalan Kaki Menyeberang

- e) Pemasangan rambu petunjuk pejalan kaki menyeberang dengan jumlah 2 unit.

Rambu penyeberang pejalan kaki berfungsi sebagai pemandu jalan atau pemberi informasi lain saat seseorang sedang melakukan perjalanan. Rambu dengan warna dasar biru serta

pitogram berupa gambaran orang sedang menyeberangi zebra cross ini termasuk rambu petunjuk. Digunakan untuk memberikan informasi mengenai lokasi fasilitas penyeberangan pejalan kaki.

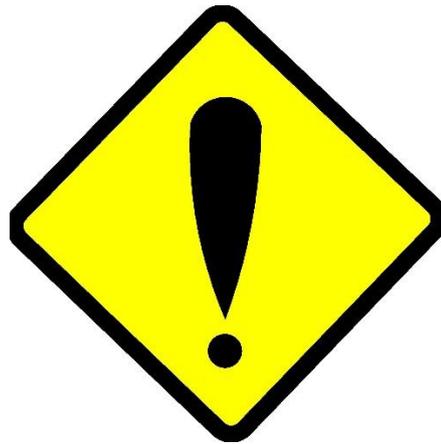
Gambar V. 36 Rambu peringatan hati-hati tanda seru

- f) Pemasangan rambu peringatan hati-hati tanda seru dengan jumlah 2 unit dipasang sebelum memasuki suatu jalur.

Rambu peringatan hati bertujuan untuk memberikan peringatan kepada pengendara untuk lebih berhati-hati ketika ingin memasuki suatu jalur.

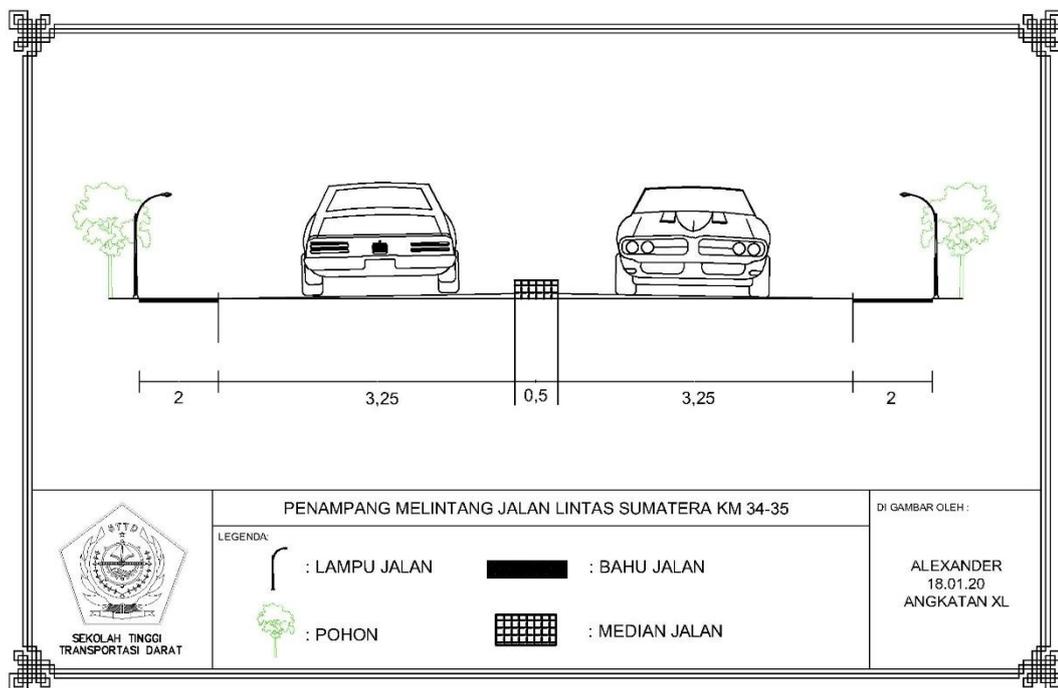
Pemasangan median bertujuan juga sebagai pembatas jalur untuk menghindari kecelakaan dari arah berlawanan atau tipe tabrakan depan – depan serta meningkatkan kewaspadaan saat berkendara dan meningkatkan upaya keselamatan pada ruas jalan lintas sumatera km 34-35. Median dengan lebar 0,5 meter. Hal ini sesuai dengan PM No.14 Tahun 2021.

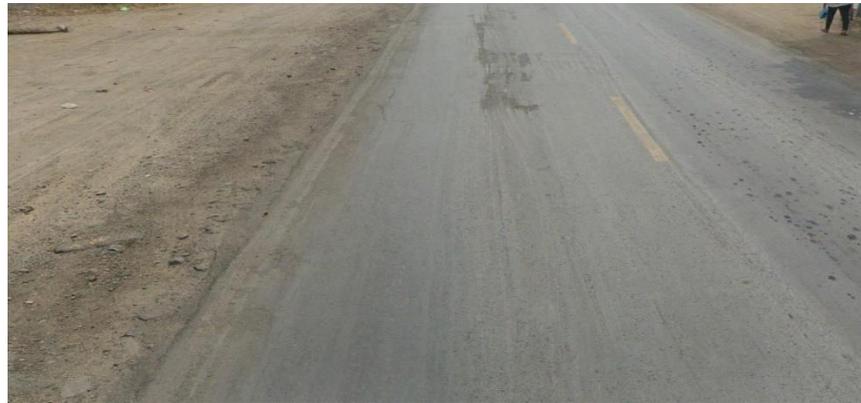
Gambar V. 39 Perkerasan Jalan Rusak Segmen 1

Pada segmen 1 terdapat perkerasan jalan rusak di lajur jalan dan terdapat juga perkerasan pinggir jalan yang rusak, kondisi jalan yang seperti ini akan menyebabkan kecelakaan bila tidak diperbaiki bahkan mengakibatkan jatuh korban dan kerugian harta benda akibat terperosok atau terserempet atau ditabrak kendaraan lain saat menghindari jalan rusak tersebut.

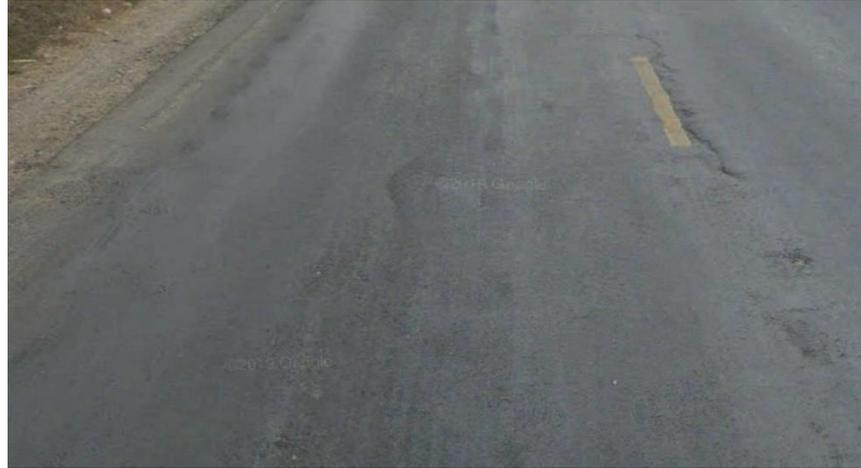
Gambar V. 41 Perkerasan Jalan yang Bergelombang

terserempet atau ditabrak kendaraan lain saat menghindari jalan rusak tersebut.

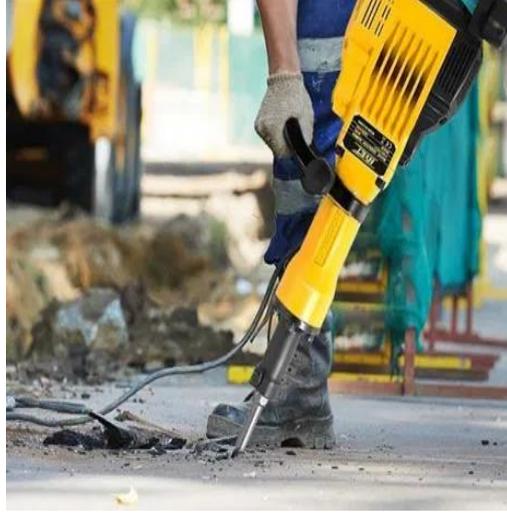
<ul style="list-style-type: none"> - Siapkan peralatan, pekerja dan material ke lapangan. - Tempatkan rambu pengaman pada areal perbaikan dan alihkan lalu lintas. - Bersihkan daerah yang sudah ditandai dengan tiupan dari <i>air compressor</i>. - Buat lubang tambalan dengan menggunakan <i>jack hammer</i>.

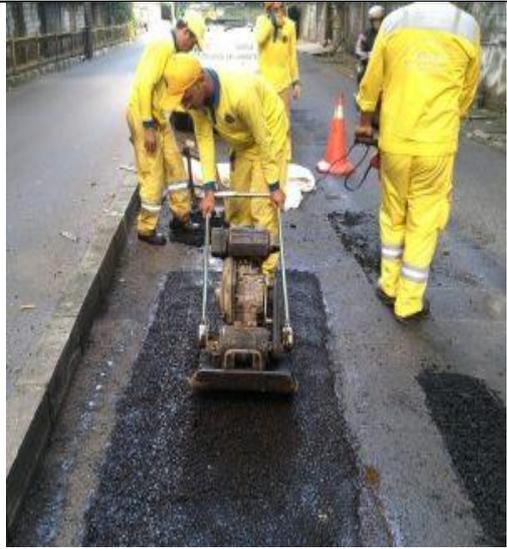
<ul style="list-style-type: none"> - Gali material pondasi jalan hingga lapisan keras (kedalaman perkerasan jalan 150-200 mm, harus digali) - Periksa kadar air optimum material perkerasan jalan yang ada. - Menggunakan rammer untuk memadatkan sub-base pada lubang tambalan.

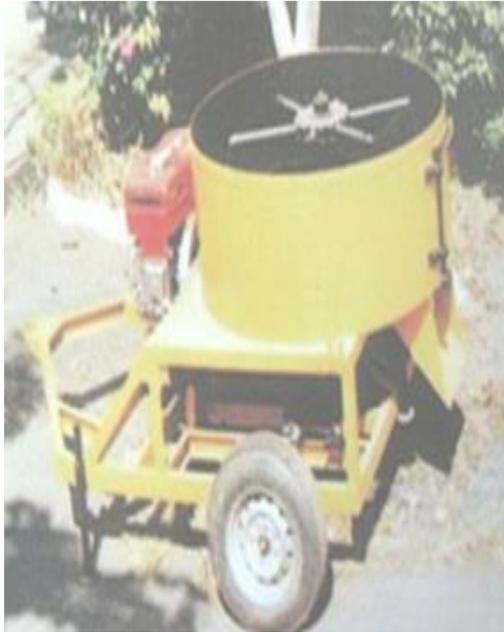
- Melakukan penambahan agregat kelas A dengan ketebalan max 100 mm pada OMC.
- Padatkan tiap lapis *cold mix asphalt* dengan *plate tamper* sedalam 40 mm.
- Menyemprotkan *tack coat* atau *asphalt emulsi* dengan *asphalt sprayer*.
- Aduk agregat untuk campuran dingin dengan *concrete mixer*. 1,5 agregat kasar/1,0 agregat halus.
- Tambahkan aspal dan aduk selama 4 menit dan siapkan aspal dingin secukupnya untuk penambalan.

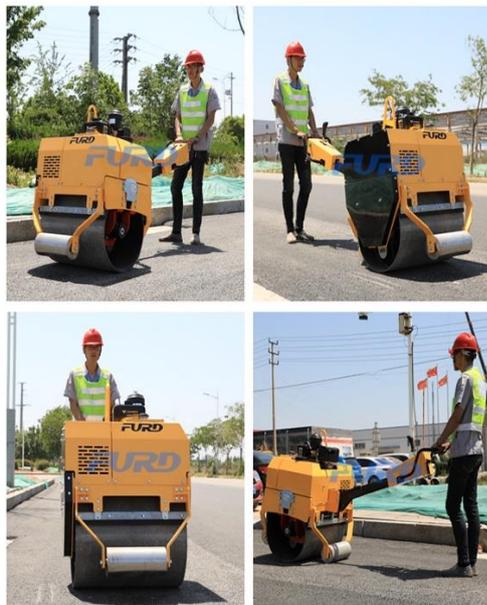
- Taburkan campuran aspal dingin diatas permukaan.
- Padatkan dengan baby roller (min 5 lintasan) dan bersihkan serta periksa kerataan permukaan yang ada.
- Angkat peralatan dengan flat bed truck yang dilengkapi dengan crene dan angkat kembali rambu pengaman dan demobilisasi dari tempat pekerjaan.

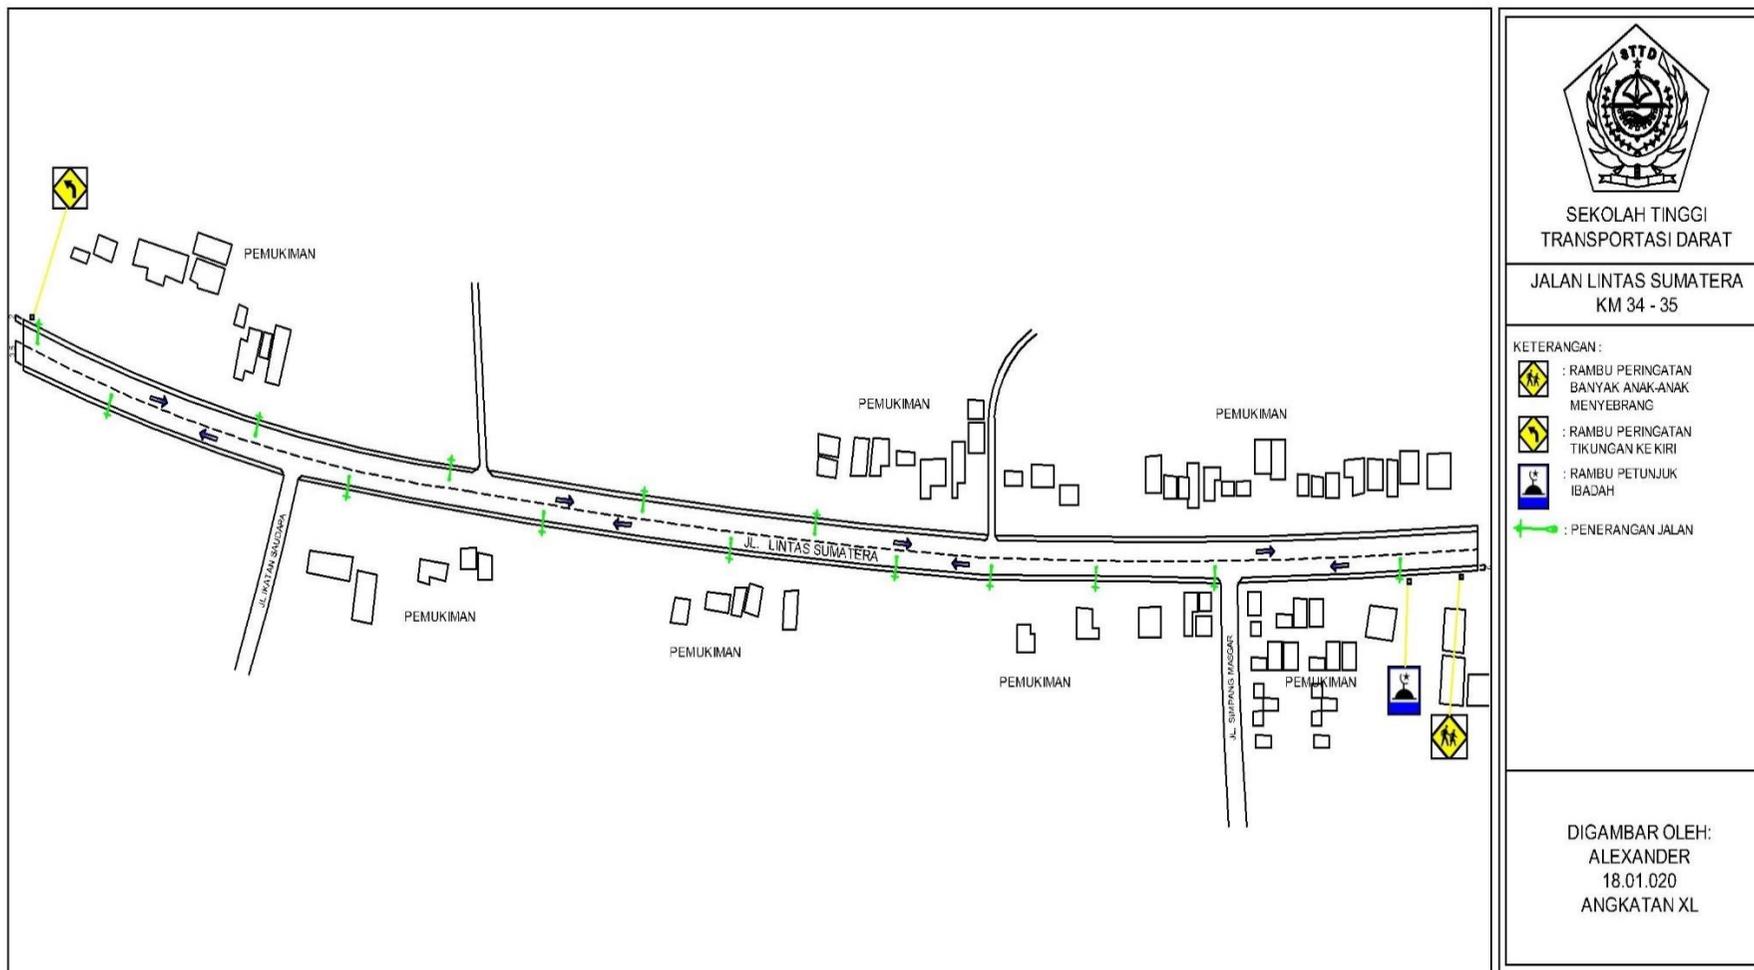
Gambar V. 43 Gambar Jalan Eksisting Jalan Lintas Sumatera Km 34-35

Dari berbagai permasalahan yang muncul, penulis membuat gambar jalan rekomendasi. Dengan adanya gambar jalan rekomendasi ini memudahkan bagi pihak-pihak yang memiliki kewenangan dalam melakukan perbaikan tersebut, sehingga perbaikan yang dilakukan dapat secara tepat agar dapat mengurangi terjadinya kejadian kecelakaan lalu lintas pada Jalan Lintas Sumatera Km 34-35.
