**KAJIAN KESELAMATAN DI RUAS JALAN BATAS KOTA  
NEGARA – PEKUTATAN KM 93 – 94  
DI KABUPATEN JEMBRANA**

**SKRIPSI**

**POLITEKTINK TRANSPORTASI DARAT INDONESIA - STTD  
PROGRAM STUDI SARJANA TERAPAN TRANSPORTASI  
DARAT  
2022**

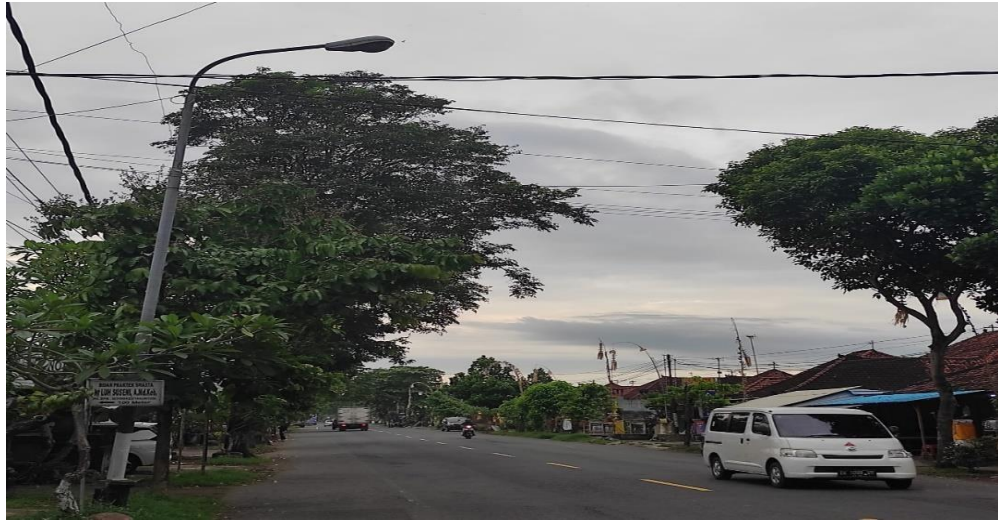
Pada jalan Batas Kota Negara-Pekutatan KM 93-94 terdapat beberapa permasalahan yang dapat mengakibatkan terjadinya kecelakaan. Seperti minimnya rambu, marka yang memudar, jalan yang rusak, trotoar yang tidak berfungsi semestinya, bahu jalan dijadikan tempat parkir kendaraan roda 4, dan sebagainya. Dapat dilihat pada **Gambar II.5, Gambar II.6, Gambar II.7** dan **Gambar II.8**.

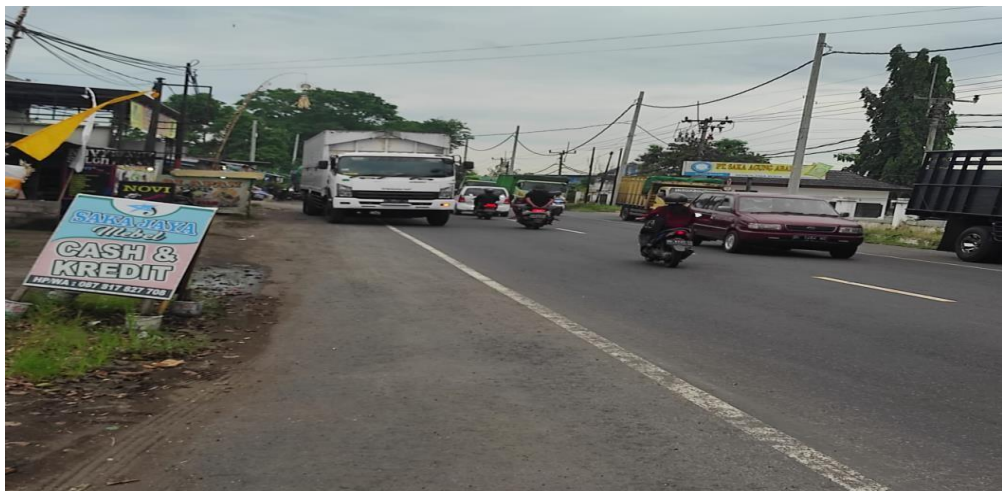
Dari gambar diatas terlihat beberapa kendaraan berat berupa truk yang parkir sembarangan di bahu jalan, kendaraan tersebut merupakan truk angkutan yang mengangkut semen dari pabrik semen di area ruas jalan tersebut. Kurangnya lahan parkir dan banyaknya kendaraan di pabrik tersebut membuat beberapa kendaraan harus parkir di bahu jalan sehingga mengganggu kelancaran pengguna jalan.

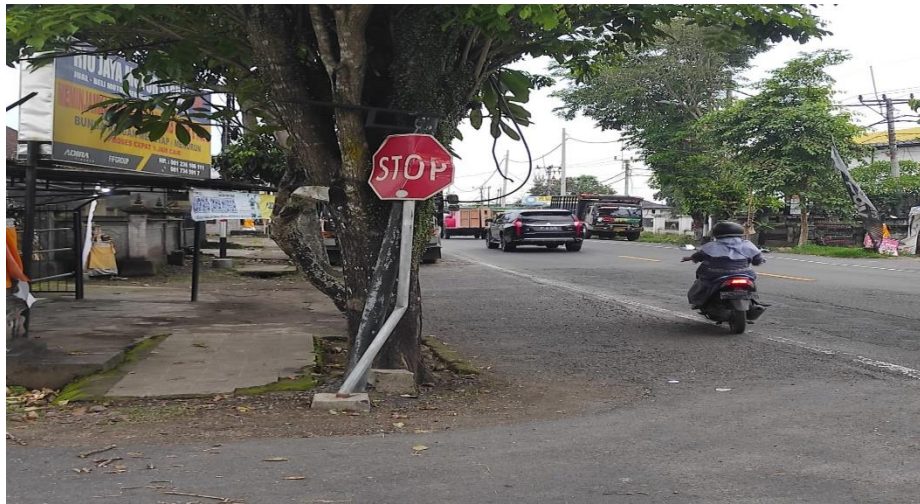
Dapat dilihat pada **Gambar II.6** diatas bahwa terdapat rambu dalam kondisi yang sudah rusak dan memudar serta tidak memenuhi standar di beberapa titik ruas jalan Batas Kota Negara – Pekutatan KM 93-94, sehingga kurangnya peringatan kepada pengguna jalan yang akan melewati ruas jalan tersebut.

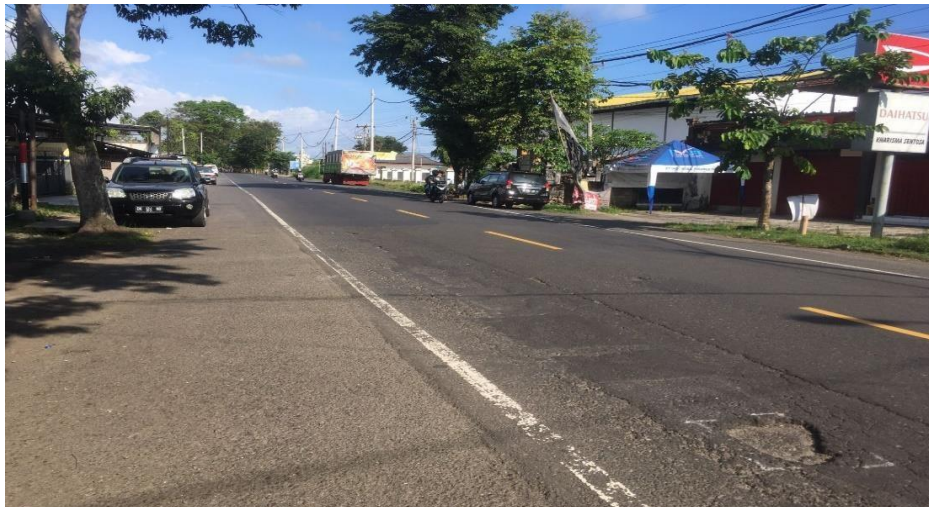
Pada ruas jalan batas kota Negara – Pekutatan KM 93-94 ini terdapat masalah yang cukup lumrah tapi cukup berdampak bagi pengendara yakni, terdapatnya kerusakan atau lubang pada jalan diberbagai titik, hal ini dapat menyebabkan kendaraan out of control sehingga memicu kecelakaan.

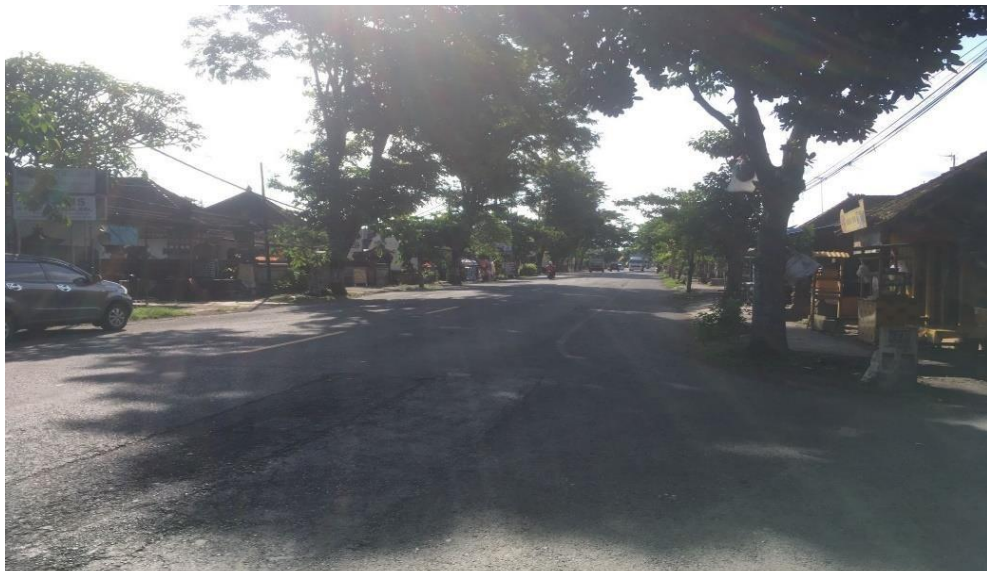
Salah satu masalah yang terjadi pada ruas jalan ini adalah marka yang sudah mulai memudar, bahkan tidak terlihat secara jelas hal ini sangat mempengaruhi pengguna jalan terutama saat malam hari.
