**PENINGKATAN KESELAMATAN LALU LINTAS PADA RUAS
JALAN GANJARAN KM 19-20 DI KABUPATEN
PESAWARAN**

SKRIPSI

**PROGRAM STUDI SARJANA TERAPAN TRANSPORTASI DARAT
POLITEKNIK TRANSPORTASI DARAT INDONESIA – STTD**

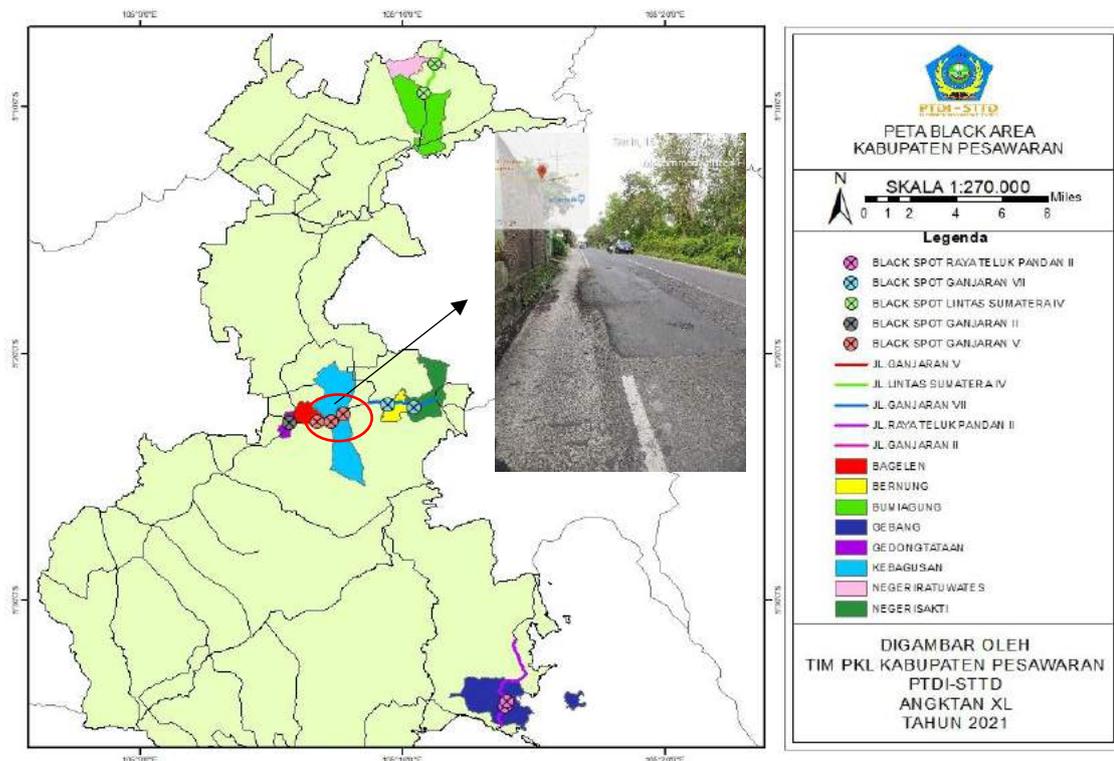
Gambar II. 2 Peta Daerah Rawan Kecelakaan di Kabupaten Pesawaran

Dapat dilihat pada Gambar II.2 peta daerah rawan kecelakaan di Kabupaten Pesawaran, terdapat 5 daerah rawan kecelakaan ditandai dengan pewarnaan blackspot yang berbeda. Dari 5 daerah rawan kecelakaan, yang dikaji dalam penelitian ini adalah jalan Ganjaran KM 19-20. Dalam Peta tersebut terdapat visualisasi kondisi jalan yang ada di lokasi kajian.

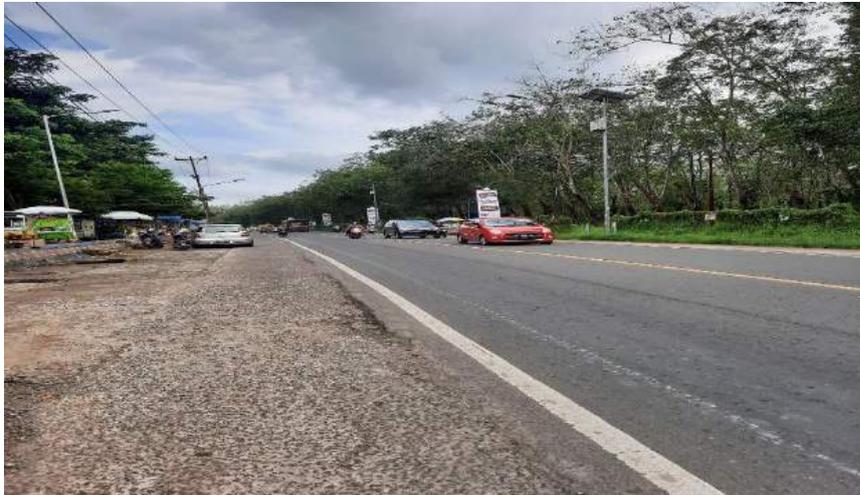
Gambar II. 12 Kondisi Eksisting Jalan Ganjaran

Dapat dilihat pada Gambar II.12 Kondisi Eksisting Jalan Ganjaran, untuk perkerasan jalan berupa perkerasan aspal, dengan tipe jalan 2/2 UD, lebar lajur efektif sebesar 3,5 m, dan lebar jalur sebesar 7 m. Dapat dilihat pada gambar, kondisi bahu jalan masih belum sesuai standar.

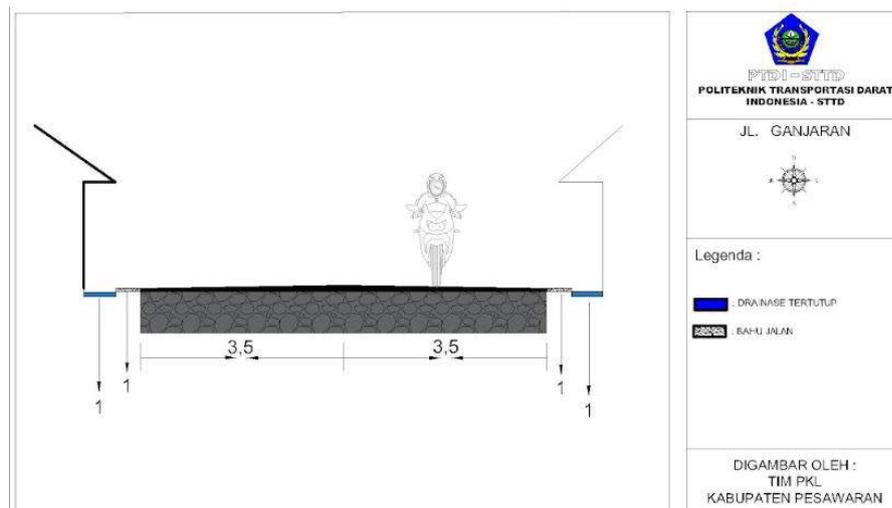
Gambar II. 13 Penampang Melintang Jalan Ganjaran

Penampang melintang jalan merupakan suatu potongan jalan yang tegak lurus pada sumbu jalan dan menunjukkan bentuk susunan bagian-bagian jalan yang bersangkutan. Dari Gambar II.13 dapat dilihat lebar lajur efektif sebesar 3,5 m, bahu jalan sebesar 1 m, dan drainase sebesar 1 m.

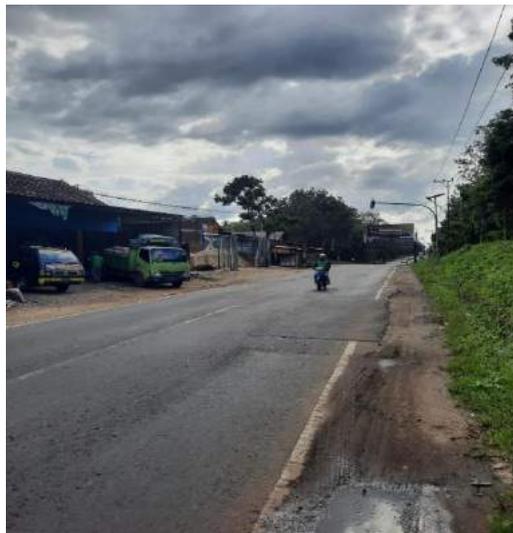
Gambar II. 18 Marka Jalan Yang Mulai Memudar

Dilihat dari Gambar II.18 kondisi marka jalan yang sudah mulai memudar pada beberapa titik lokasi jalan. Hal ini diakibatkan jalan yang ramai di lalui pengendara, faktor alam seperti hujan, dan lamanya penanganan untuk memperbaiki fasilitas jalan yang ada.

Pada Jalan Ganjaran KM 19-20 terdapat beberapa permasalahan yang dapat mengakibatkan terjadinya kecelakaan. Seperti jalan yang bergelombang dan bekas tambalan aspal, perkerasan bahu jalan yang tidak merata dan marka jalan yang sudah memudar dan sebagainya. Dapat dilihat pada Gambar II.18 ,Gambar II.19 dan Gambar II.20.

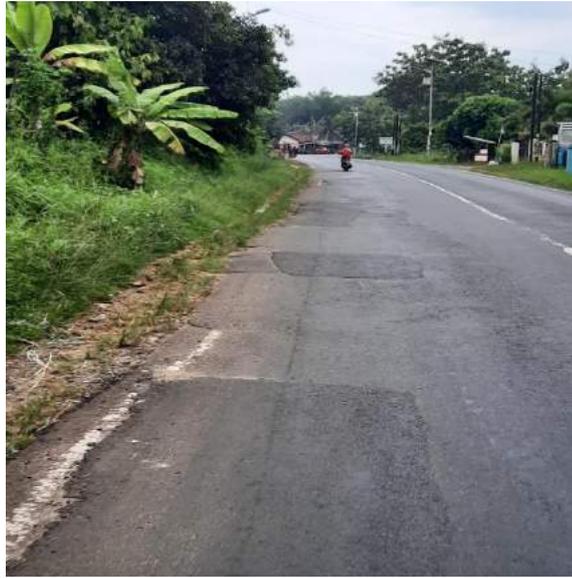
Gambar II. 19 Kerusakan Jalan Pada Jalan Ganjaran KM 19-20

Kerusakan jalan pada jalan Ganjaran KM 19-20 dapat dilihat pada Gambar II.19 Sudah ada penanganan dari pemerintah untuk beberapa lokasi jalan yang rusak, namun dikarenakan proses penambalan jalan yang kurang baik dapat membahayakan pengguna jalan.

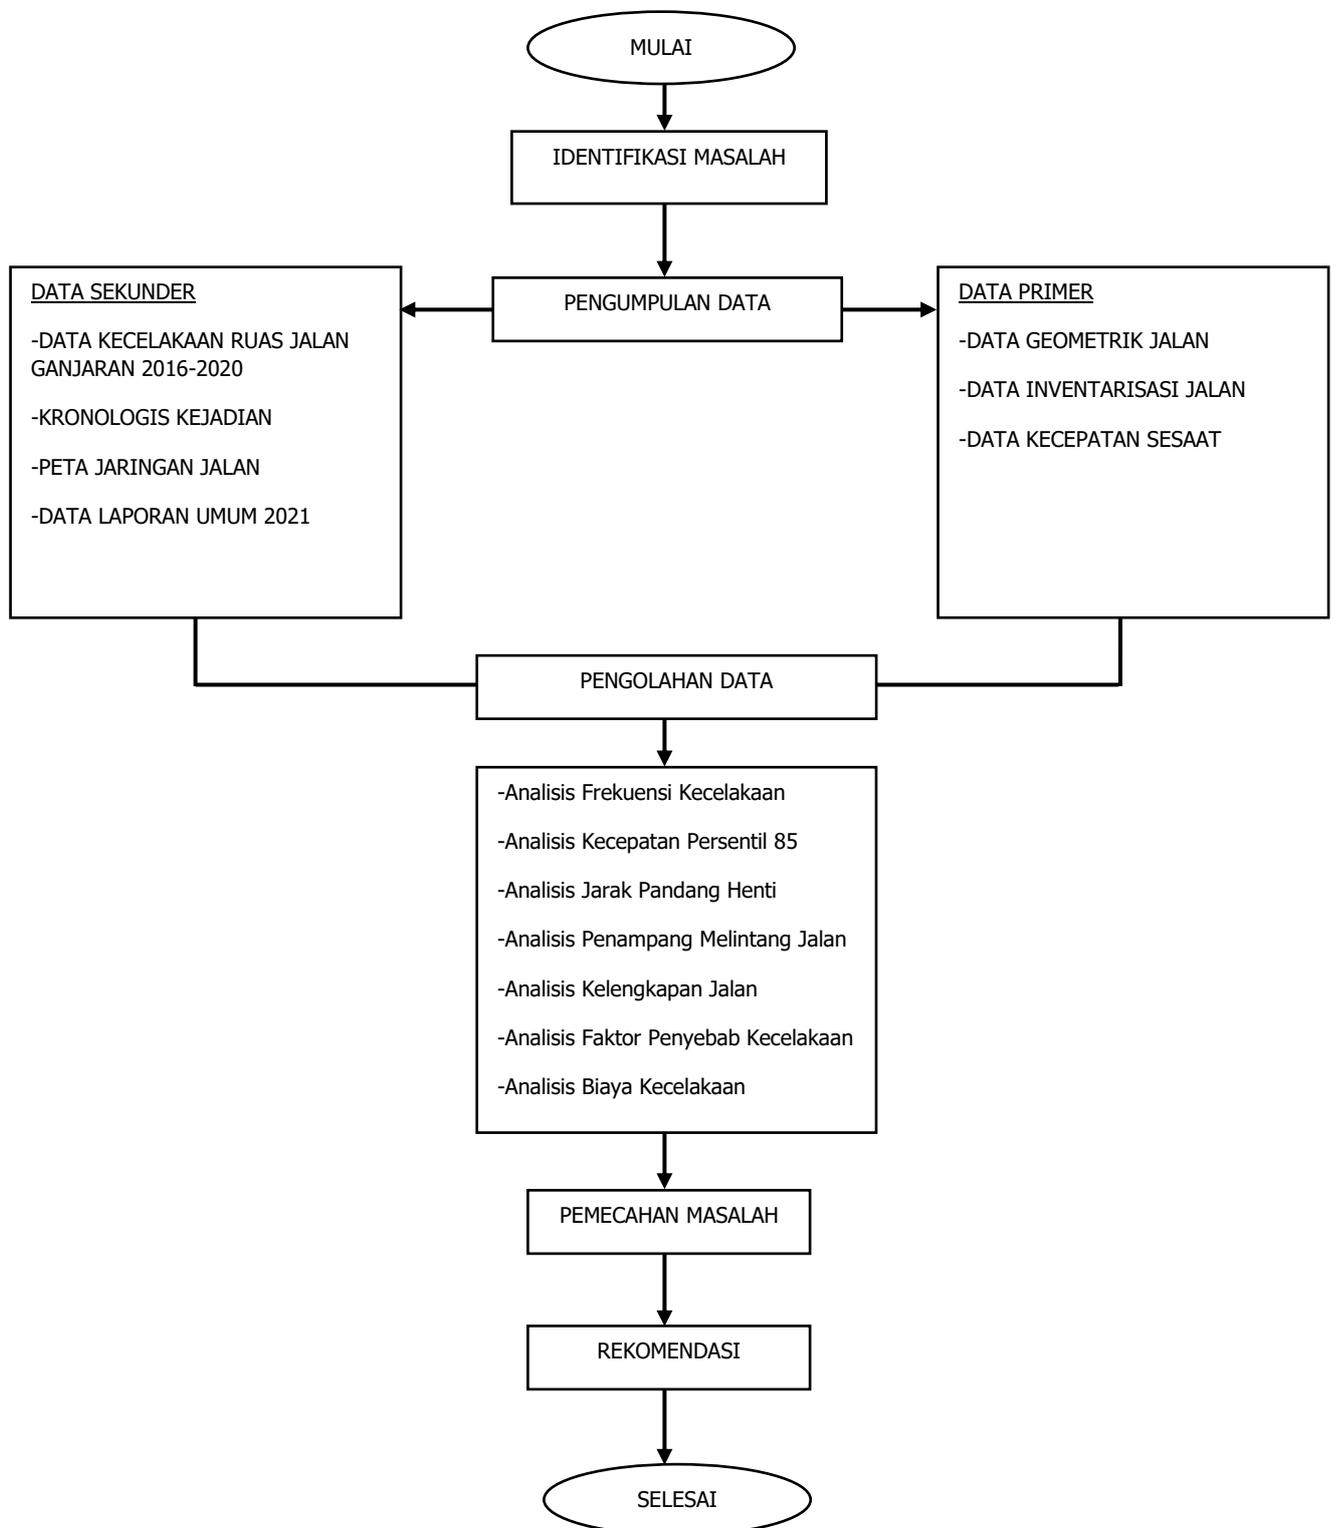
Gambar IV. 1 Bagan Alir Penelitian

Untuk mempermudah dalam proses penelitian dibuat suatu bagan alir penelitian yang berisi kerangka berupa tahapan-tahapan yang dilakukan selama penelitian. Secara umum urutan tahapan dilakukannya penelitian ini dapat dilihat pada Gambar IV.1 dibawah ini

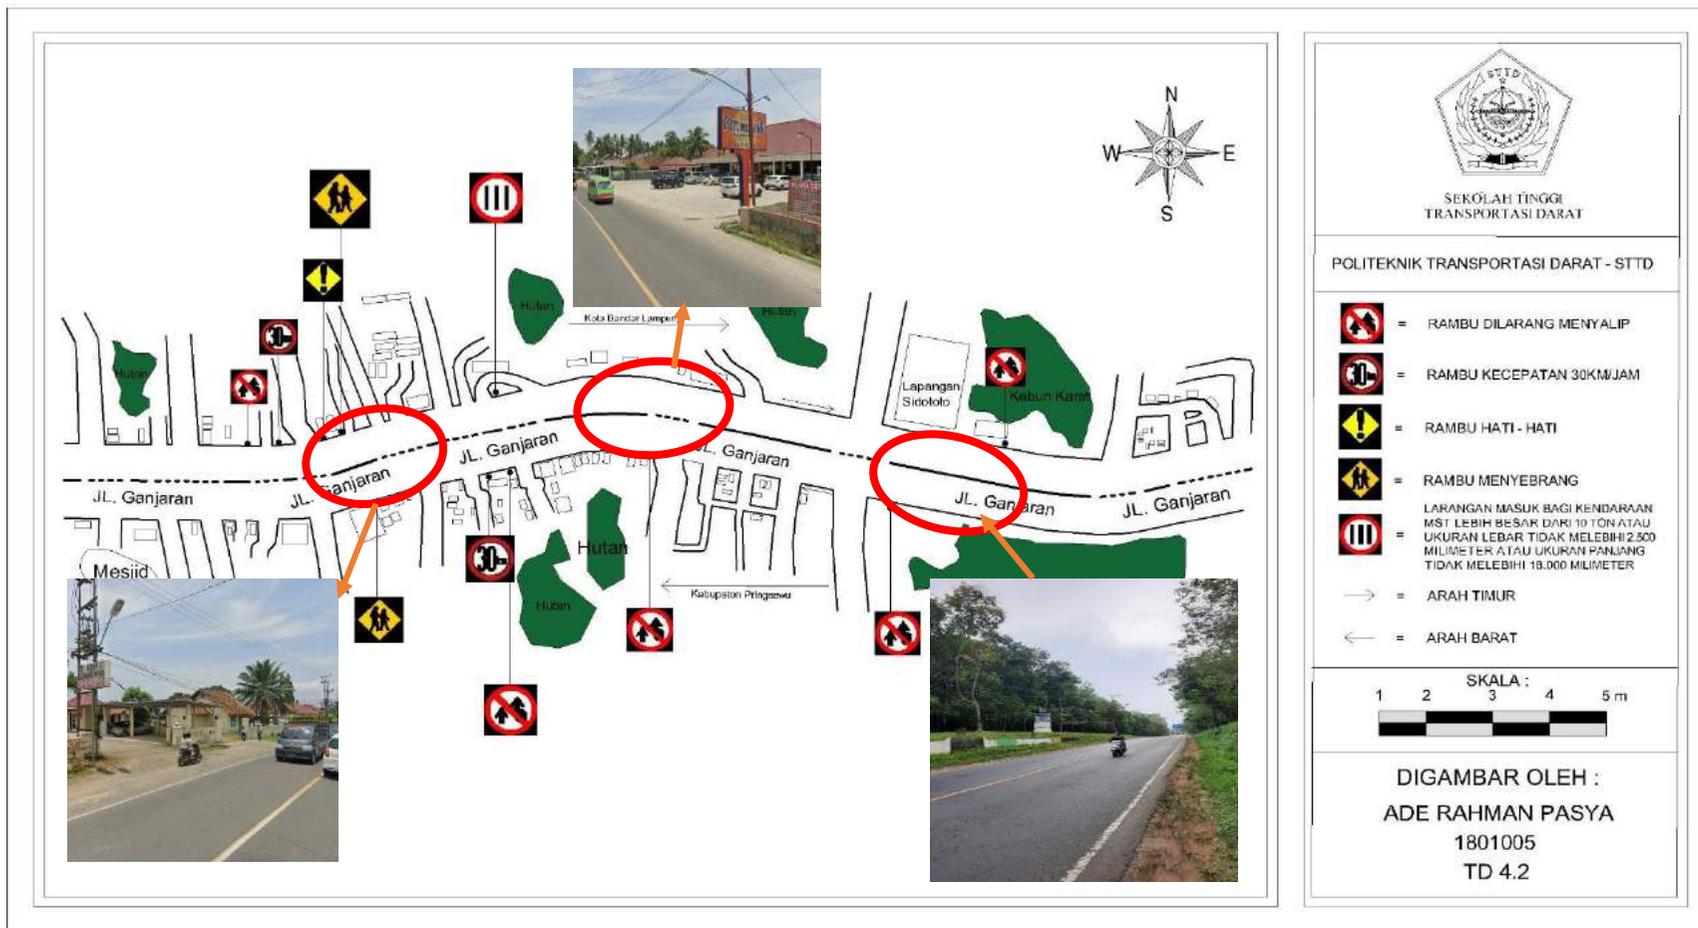
Gambar V. 1 Visualisasi Eksisting Segmen 1-10 Jalan Ganjaran KM 19-20

Berdasarkan data diatas, didapati nilai frekuensi kecelakaan tiap segmen berdasarkan jumlah total kejadian kecelakaan selama lima tahun terakhir yaitu tahun 2016-2020 dengan 3 segmen jalan yang mendapatkan hasil tertinggi yaitu segmen 3, 5 dan 7, sesuai dengan hasil yang diperoleh maka segmen 3, 5 dan 7 akan dilakukan analisis identifikasi permasalahan keselamatan lalu lintas pada *Black Section* dimana hasil analisis data muncul 3 segmen prioritas. Mengidentifikasi karakteristik-karakteristik yang sifatnya lebih dalam dan detail, hal ini berdasar hasil analisis data frekuensi kecelakaan pada 3 prioritas segmen jalan dan bertujuan dalam upaya penanganan lokasi segmen rawan kecelakaan yang telah diidentifikasi sebelumnya. Pada tahap ini akan diuraikan teknis-teknis dalam keselamatan lalu lintas jalan sebagai upaya penanganan titik lokasi segmen rawan kecelakaan yang telah teridentifikasi sebelumnya di jalan Ganjaran KM 19-20.

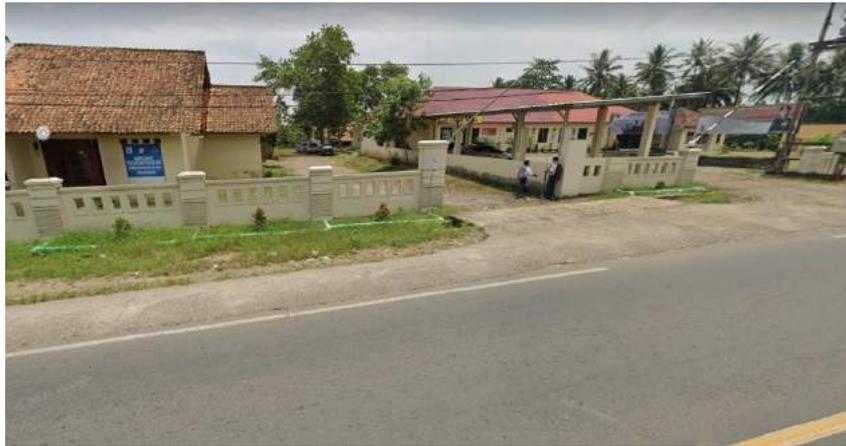
Terlihat pada tabel, ruas jalan Ganjaran KM 19-20 di titik segmen rawan kecelakaan yaitu segmen 200-300 telah melebihi atau memenuhi standar geometri jalan. Berikut gambar dokumentasi black section segmen 3 (200-300).

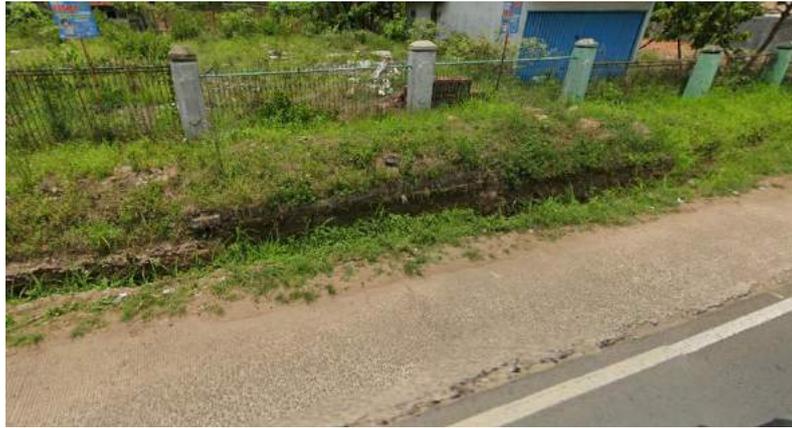
Gambar V. 12 Kondisi Eksisting Bahu Jalan

Dapat dilihat kondisi bahu jalan pada segmen 3 tidak memenuhi standar geometri jalan. Berikut visualisasi kondisi eksisting bahu jalan.

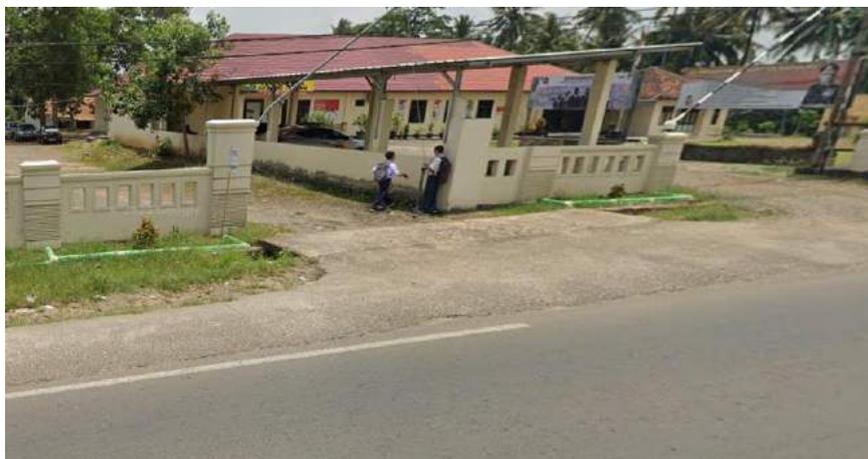
Pada titik segmen 3 (200-300) rawan kecelakaan kondisi marka jalan masih dalam kondisi yang baik. Berikut kondisi eksisting marka jalan pada titik segmen 3 (200-300) :

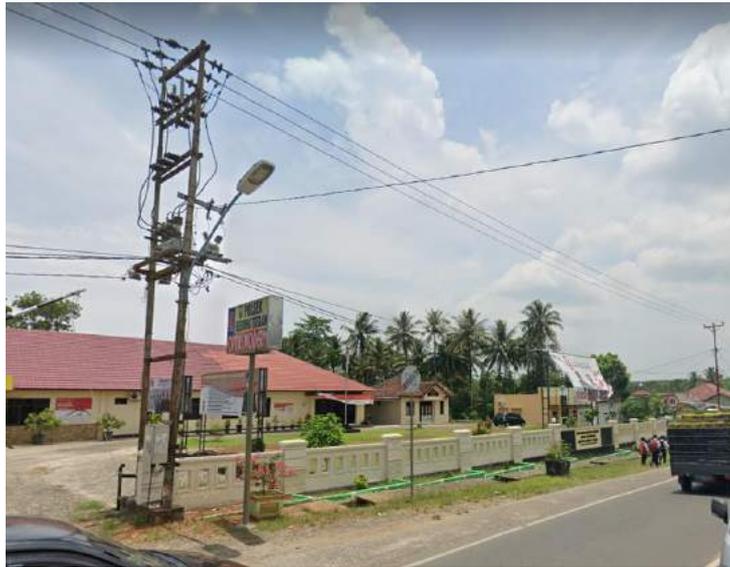
Kondisi lampu penerangan jalan di lokasi segmen 3 rawan kecelakaan sudah cukup baik. Tipe lampu yaitu HID dengan jarak yang direkomendasikan yaitu 35m-60m. Lampu penerangan jalan sudah terpasang dengan baik namun ketika malam hari ada beberapa lampu penerangan jalan yang tidak menyala menyebabkan beberapa bagian jalan dalam keadaan gelap dan mempersulit pandangan pengendara.

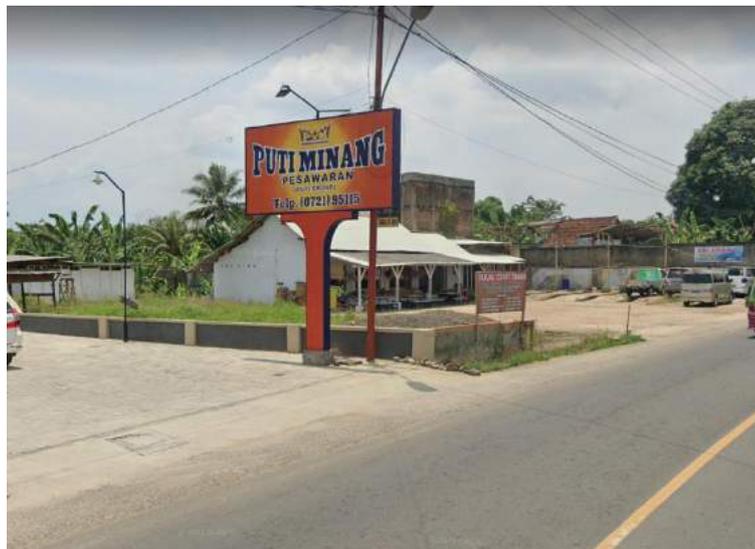
Terlihat pada tabel, ruas jalan Ganjaran KM 19-20 di titik segmen rawan kecelakaan yaitu segmen 400-500 telah melebihi atau memenuhi standar geometri jalan. Berikut gambar dokumentasi black section segmen 5 (400-500).

Gambar V. 15 Kondisi Perkerasan Jalan

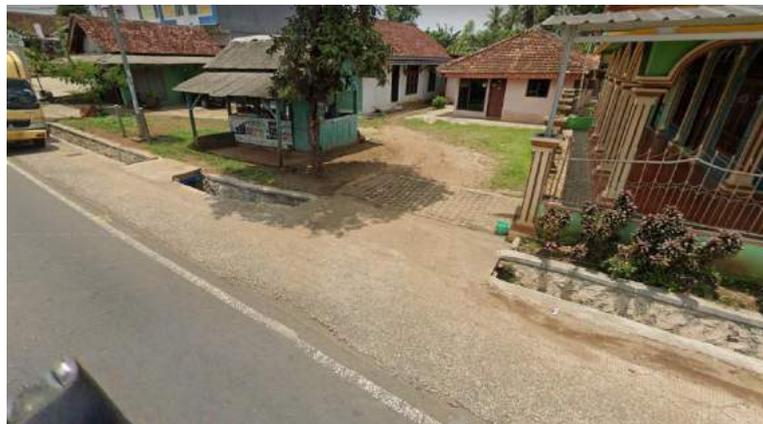
Dapat dilihat kondisi bahu jalan pada segmen 3 tidak memenuhi standar geometri jalan. Berikut visualisasi kondisi eksisting bahu jalan.

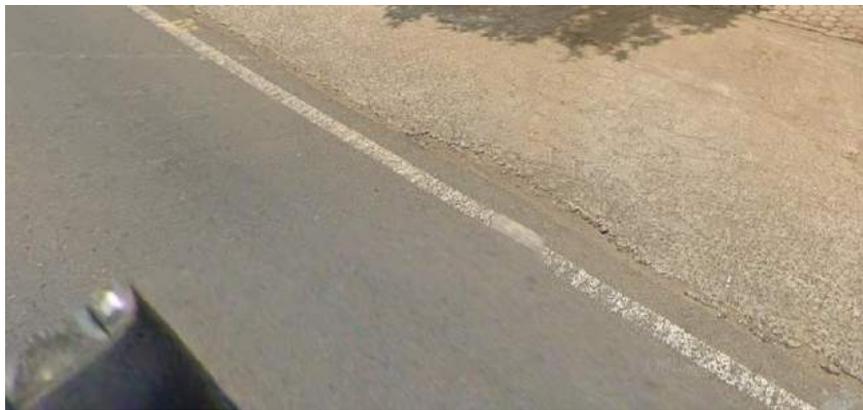
Pada titik segmen 5 (400-500) rawan kecelakaan kondisi marka jalan masih dalam kondisi yang cukup baik. Berikut kondisi eksisting marka jalan pada titik segmen 5 (400-500) :

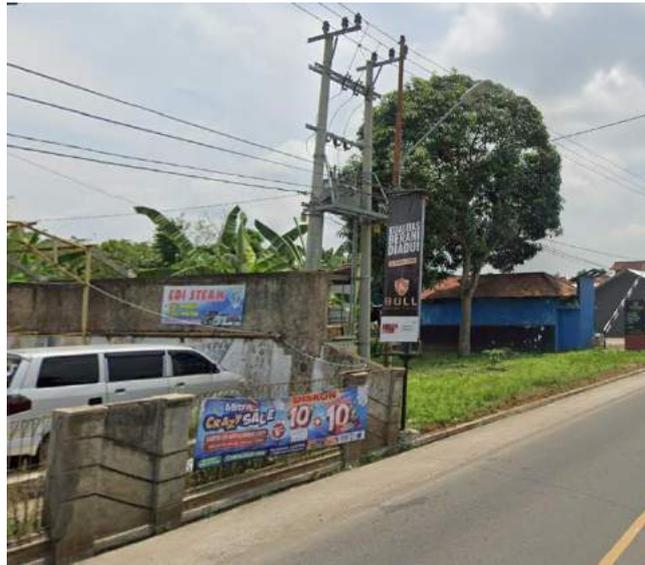
Lampu penerangan jalan sudah terpasang dengan baik namun ketika malam hari ada beberapa lampu penerangan jalan yang tidak menyala menyebabkan beberapa bagian jalan dalam keadaan gelap dan mempersulit pandangan pengendara.

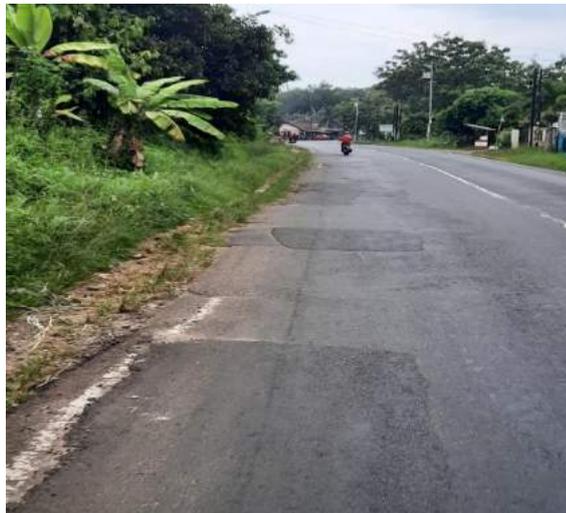
Terlihat pada tabel, ruas jalan Ganjaran KM 19-20 di titik segmen rawan kecelakaan yaitu segmen 600-700 telah melebihi atau memenuhi standar geometri jalan. Berikut gambar dokumentasi *black section* segmen 7 (600-700).

Gambar V. 19 Kondisi Perkerasan Jalan

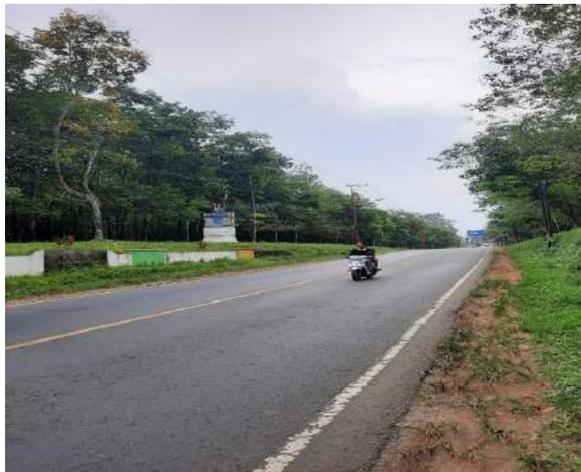
Dapat dilihat kondisi bahu jalan pada segmen 7 tidak memenuhi standar geometri jalan. Berikut visualisasi kondisi eksisting bahu jalan.

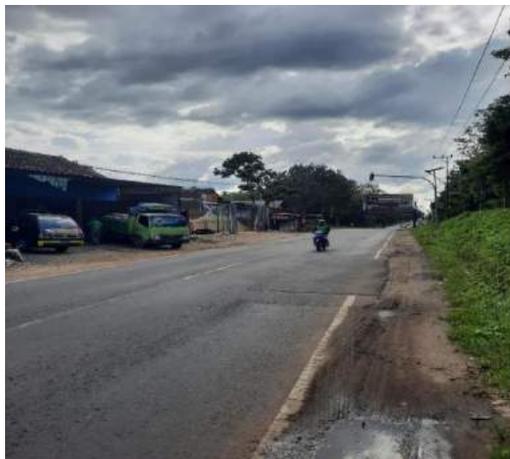
Pada titik segmen 7 (600-700) rawan kecelakaan kondisi marka jalan sudah banyak yang mulai memudar. Berikut kondisi eksisting marka jalan pada titik segmen 7 (600-700) :

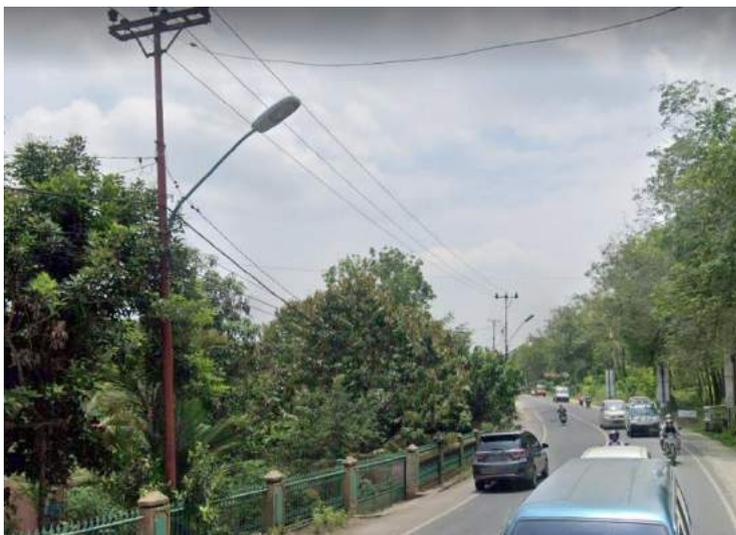
60m. Lampu penerangan jalan sudah terpasang dengan baik namun ketika malam hari ada beberapa lampu penerangan jalan yang tidak menyala menyebabkan beberapa bagian jalan dalam keadaan gelap dan mempersulit pandangan pengendara.

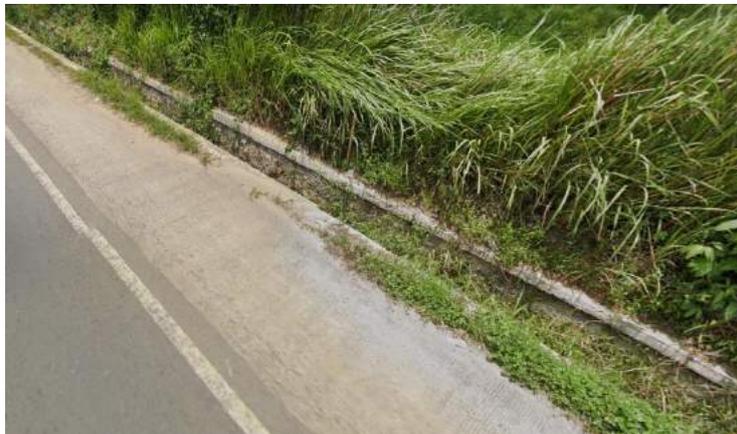
Drainase adalah salah satu bagian penampang melintang jalan yang berfungsi untuk mengalirkan air diatas permukaan jalan tanpa mengganggu arus lalu lintas. Drainase berguna untuk :

Gambar V. 28 Saluran Drainase

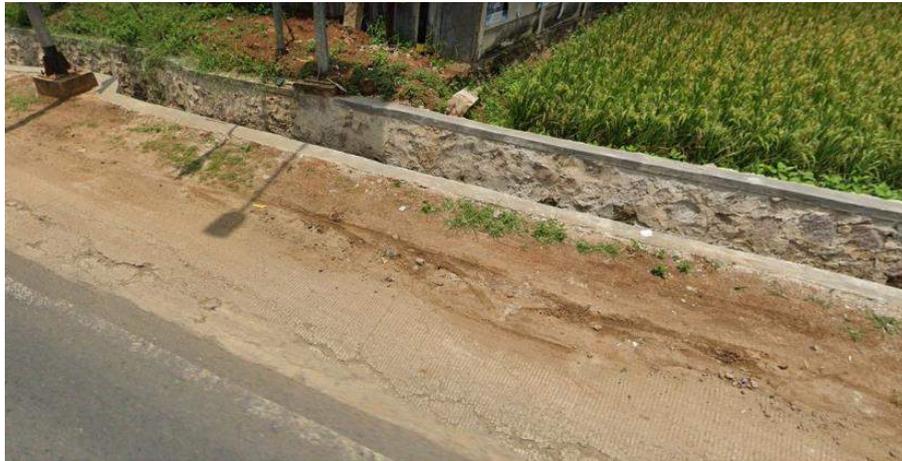
1. Ruang yang digunakan untuk membantu pada waktu mengadakan pekerjaan perbaikan atau pemeliharaan jalan, ruang untuk lintasan kendaraan-kendaraan patroli, ambulans, dan kendaraan yang dibutuhkan pada saat darurat seperti terjadinya kecelakaan.
2. Memberikan rasa aman kepada pengendara saat dalam kondisi darurat.
3. Ruang untuk berhenti sementara disaat kendaraan rusak/mogok, berhenti untuk istirahat dan berhenti untuk berorientasi tentang jurusan yang akan ditempuh.
4. Ruang untuk menghindarkan diri pada saat darurat sehingga mencegah dari kecelakaan.

Gambar V. 29 Bahu Jalan Ganjaran KM 19-20

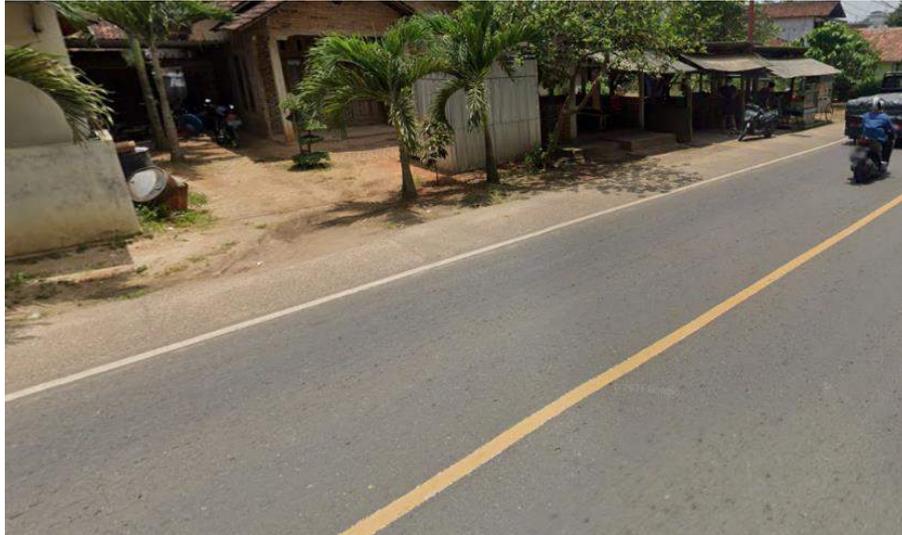
Pada ruas jalan Ganjaran keseluruhan konstruksi perkerasan jalan yang digunakan merupakan perkerasan aspal.

Gambar V. 30 Perkerasan Jalan Yang Bagus

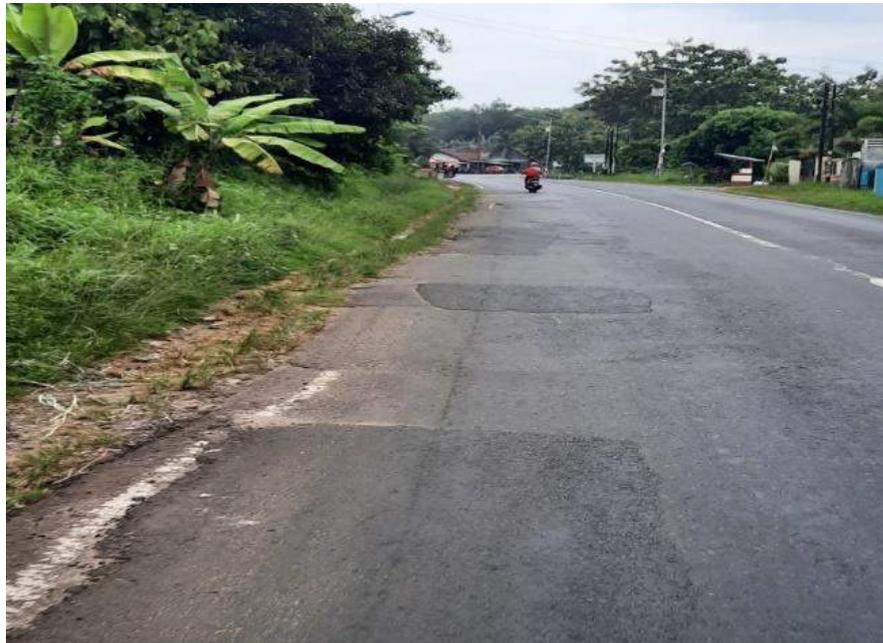
Kerusakan yang terjadi pada perkerasan berbahan aspal berupa kondisi jalan yang berlubang dan bergelombang, hal tersebut dapat membahayakan pengendara yang melintasi jalan tersebut. Berikut dokumentasi kerusakan pada ruas jalan Ganjaran KM 19-20.

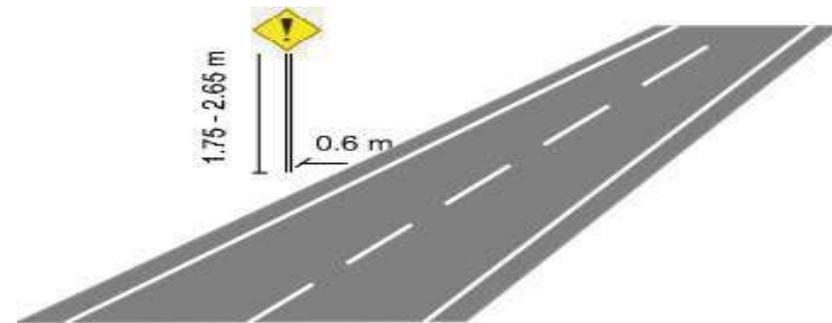
- a. Tinggi penempatan rambu yaitu pada sisi jalan minimum 1,75 meter dan maksimum 2,65 meter diukur dari permukaan jalan sampai dengan sisi daun rambu bagian bawah, atau papan tambahan bagian bawah apabila rambu dilengkapi dengan papan tambahan.

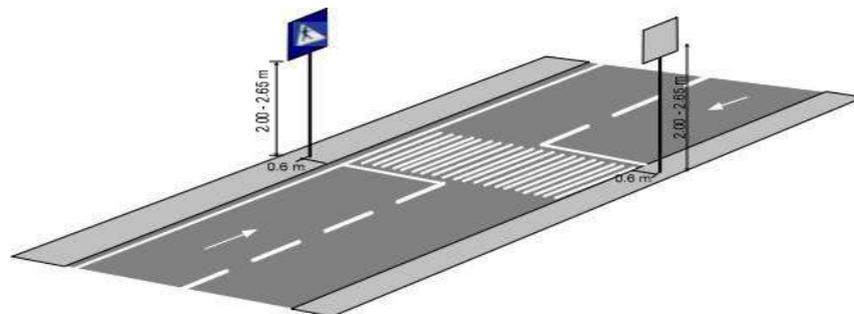
- b. Ketinggian penempatan rambu di lokasi fasilitas pejalan kaki minimum 2 meter dan maksimum 2,65 meter diukur dari permukaan fasilitas pejalan kaki sampai dengan sisi daun rambu bagian bawah, atau papan tambahan bagian bawah apabila rambu dilengkapi dengan papan tambahan.

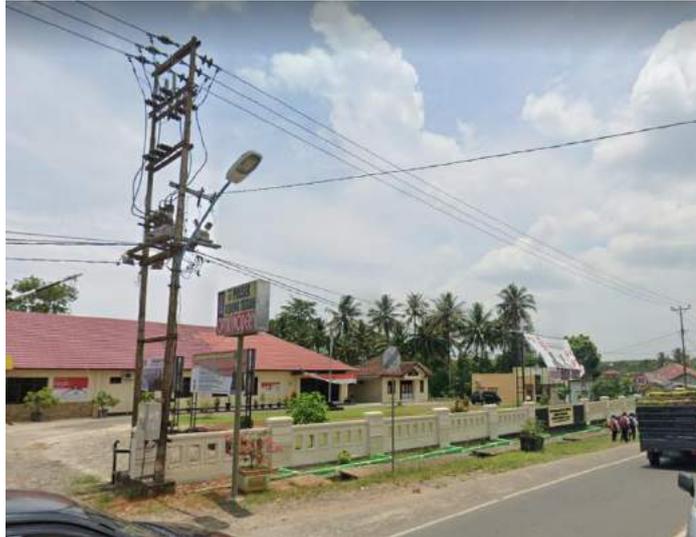
Ruas jalan Ganjaran KM 19-20 sudah terdapat fasilitas penerangan jalan, namun masih terdapat lampu penerangan jalan yang kurangnya perawatan sehingga dari 5 lampu hanya 3 lampu yang masih menyala sehingga diperlukan perbaikan dan perawatan agar mengurangi tingkat kecelakaan khususnya pada malam hari.

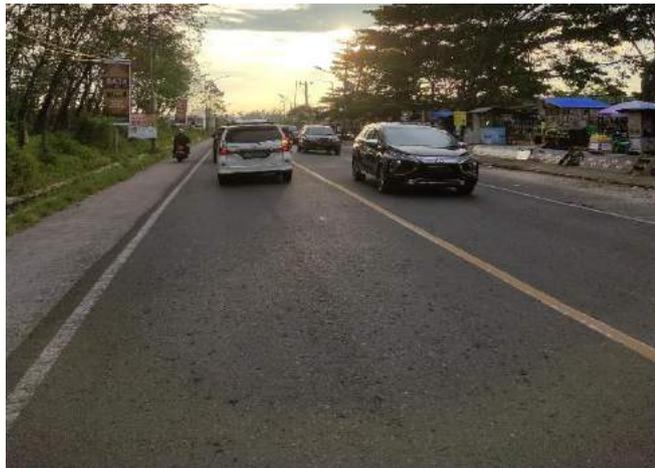
Gambar V. 36 Marka Jalan Standar

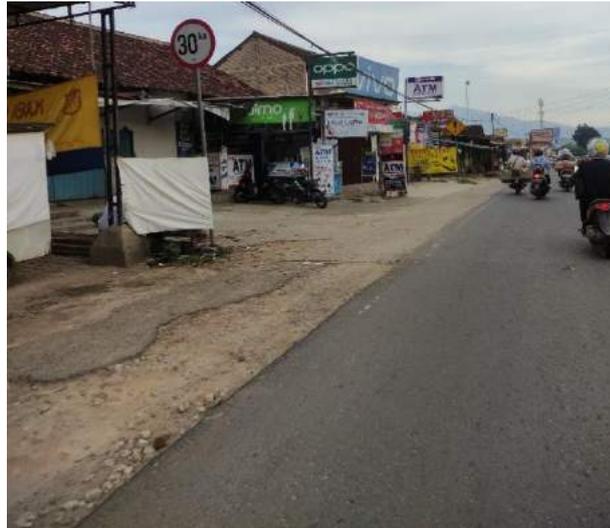
Gambar V. 37 Marka Jalan Yang Pudar

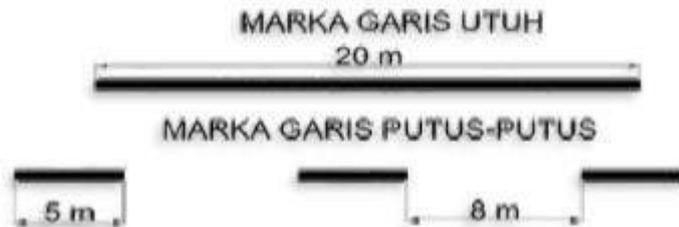
Bentuk marka jalan pada ruas jalan Ganjaran KM 19-20 sesuai dengan kecepatan rencana 60 km/jam yaitu dengan spesifikasi sebagai berikut :
