**PENINGKATAN KESELAMATAN LALU LINTAS PADA RUAS  
JALAN SITUBONDO-BANYUWANGI DI KABUPATEN  
BANYUWANGI**

**SKRIPSI**

**POLITEKNIK TRANSPORTASI DARAT INDONESIA-STTD  
PROGRAM STUDI SARJANA TERAPAN TRANSPORTASI DARAT  
BEKASI  
2022**

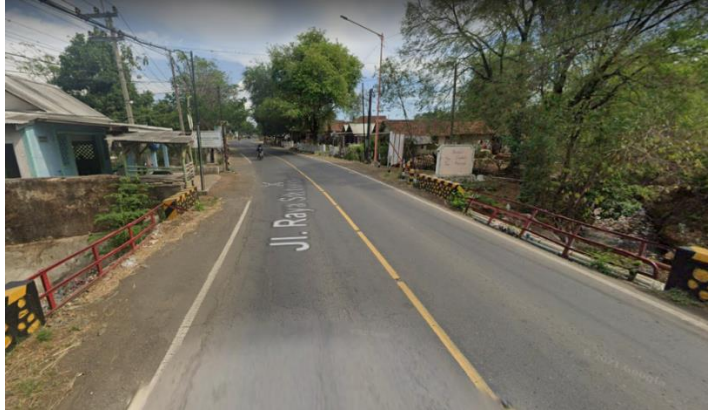
Median jalan pada ruas jalan Jalan Situbondo-Banyuwangi tidak ada.

**Gambar 5. 1** Median Jalan Tikungan Situbondo 1

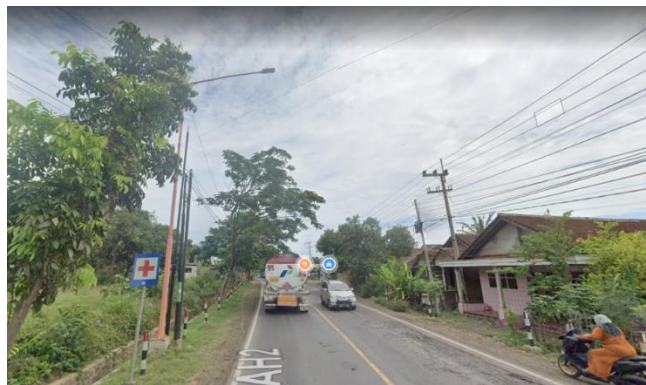
**Gambar 5. 2** Median Jalan Tikungan Situbondo 2

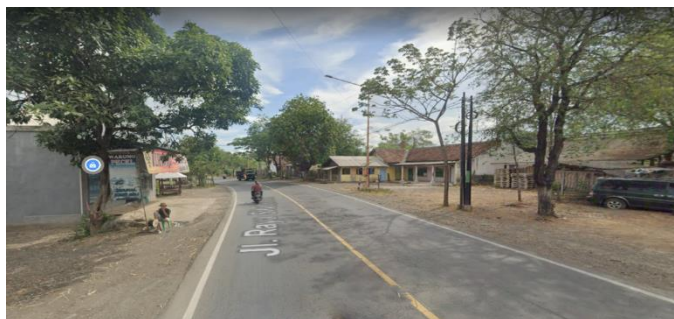
Pada ruas Jalan Situbondo-Banyuwangi terdapat bahu jalan yang tidak diperkeras. Pada ruas tersebut, bahu jalan belum diperkeras, bahu jalan masih berpasir dan kerikil.

**Gambar 5. 3** Bahu Jalan Kanan dan Kiri Tikungan Situbondo 1

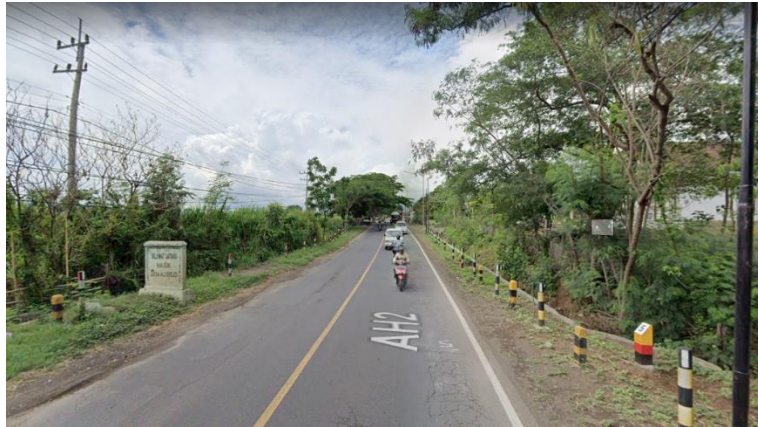
**Gambar 5. 4** Bahu Jalan Kanan dan Kiri Tikungan Situbondo 2

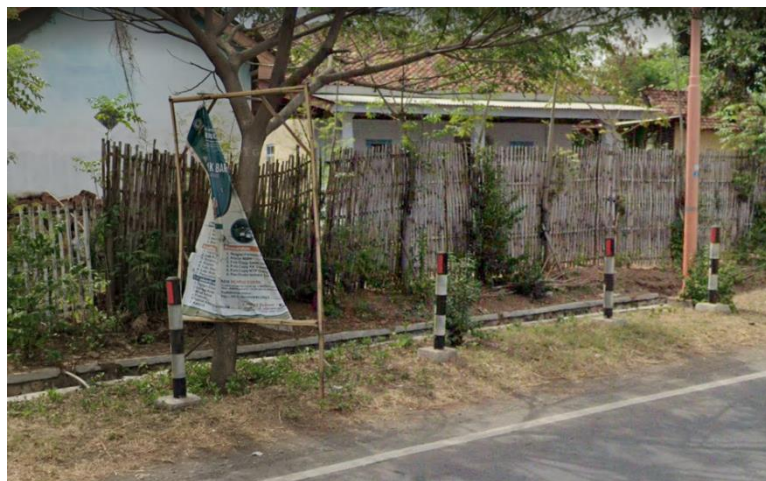
Di Jalan Situbondo-Banyuwangi sudah terdapat saluran samping/drainase dengan lebar 0,8 meter. Sehingga pada waktu hujan air yang mengalir dari jalan bisa terserap pada drainase tersebut.

**Gambar 5. 5** Drainase Tikungan Situbondo 1

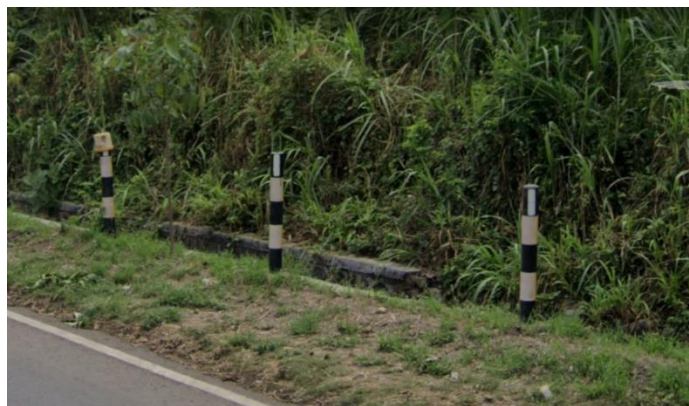
**Gambar 5. 6** Drainase Tikungan Situbondo 2

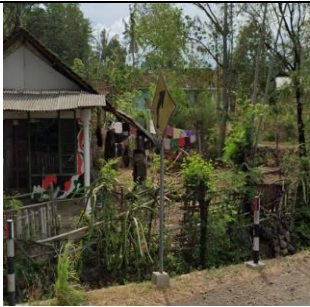
| Foto Rambu | Jenis Rambu | Nama Rambu | Lokasi Rambu |
|---|---|---|---|
| | Rambu Peringatan | Rambu Tikungan Ke Arah Kanan | Tikungan Situbondo 1 |

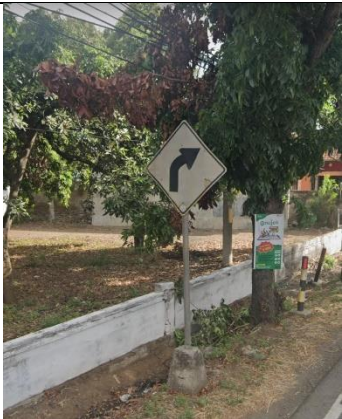
| Foto Rambu | Jenis Rambu | Nama Rambu | Lokasi Rambu |
|---|---|---|---|
| | Rambu Peringatan | Rambu Tikungan Ke Arah Kanan | Tikungan Situbondo 2 |

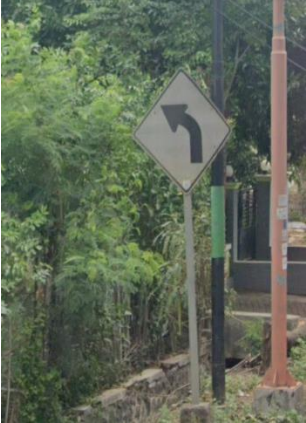
| | Rambu<br>Peringatan | Rambu<br>Tikungan Ke<br>Arah Kiri | Tikungan<br>Situbondo<br>2 |

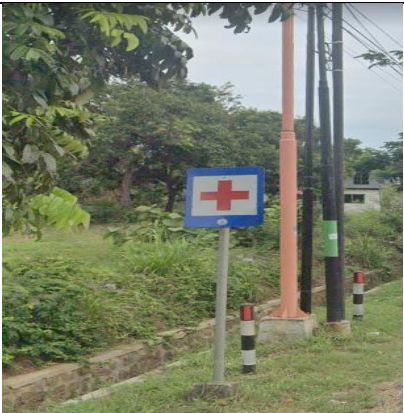
| | Rambu<br>Petunjuk | Balai<br>Pertolongan<br>Pertama | Tikungan<br>Situbondo<br>2 |

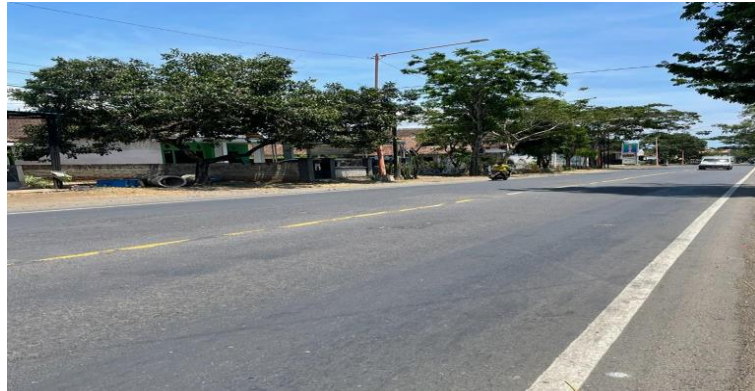
Dari hasil inventarisasi, kondisi marka masih dalam kondisi baik dapat terlihat dengan jelas.

**Gambar 5. 9** Marka Jalan Tikungan Situbondo 1

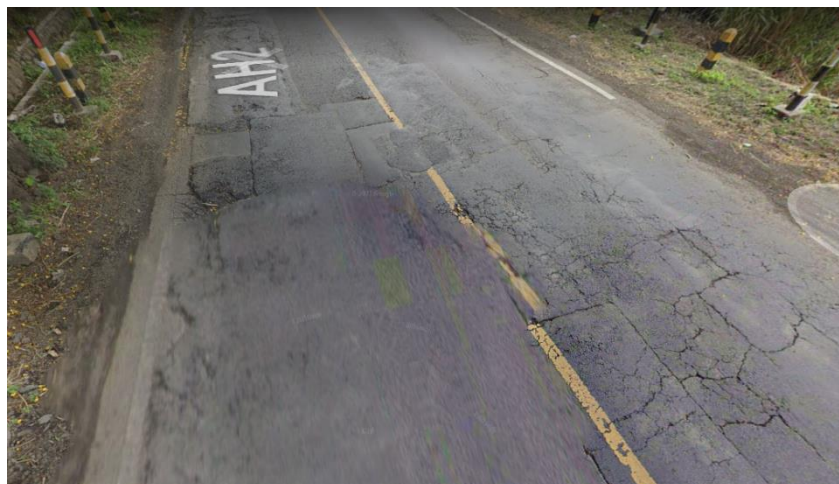
**Gambar 5. 10** Marka Jalan Tikungan Situbondo 2

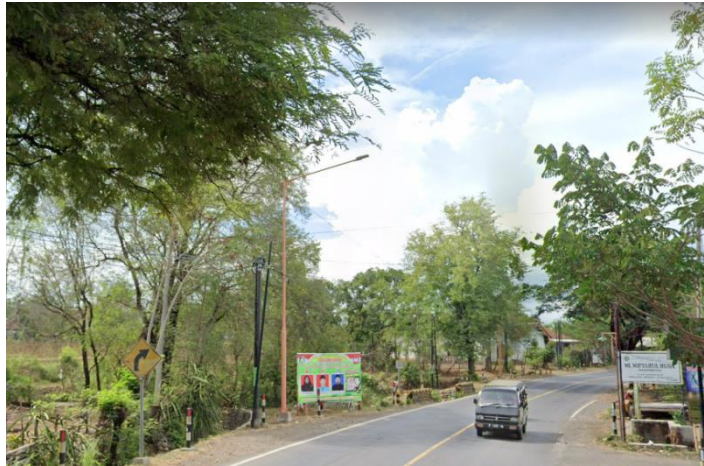
Pada ruas Situbondo-Banyuwangi sudah terdapat fasilitas penerangan jalan yang berfungsi dengan baik. Di Jalan Situbondo-Banyuwangi khususnya di Tikungan Situbondo 1 terdapat 5 Lampu Penerangan Jalan dan Tikungan Situbondo 2 terdapat 7 Lampu Penerangan Jalan.

**Gambar 5. 11** Lampu Penerangan Jalan Tikungan Situbondo 1

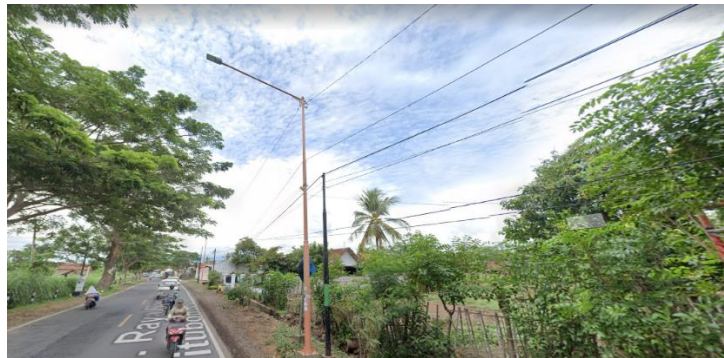
**Gambar 5. 12** Lampu Penerangan Jalan Tikungan Situbondo 2

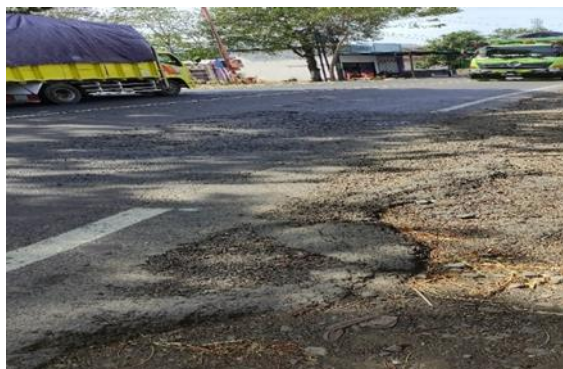
Kerusakan yang terjadi pada perkerasan jalan yang terbuat dari aspal berupa kondisi jalan yang berlubang maupun berpasir.

**Gambar 5. 13** Perkerasan Jalan Yang Buruk Tikungan Situbondo 1

Dari hasil kondisi prasarana dan fasilitas perlengkapan jalan dari beberapa kondisi seperti drainase, marka, serta lampu penerangan jalan umum sudah dalam kondisi yang baik. Akan tetapi masih ada beberapa kondisi yang kurang baik seperti kurangnya rambu batas kecepatan dan rambu peringatan lokasi rawan kecelakaan, bahu jalan masih belum diperkeras sehingga terdapat kerikil dan berpasir, serta perkerasan jalan yang berlubang dan berpasir.

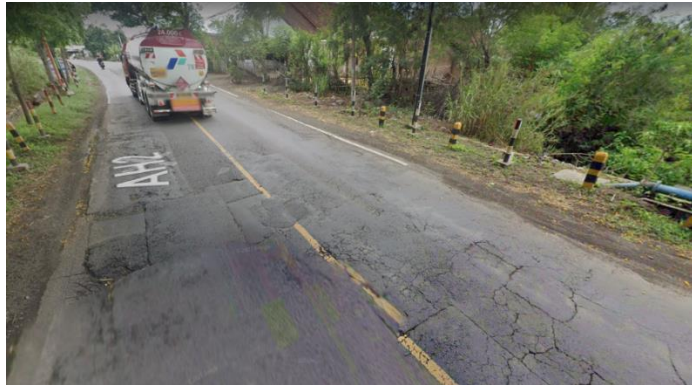
**Gambar 5. 14** Perkerasan Jalan Yang Buruk Tikungan Situbondo 2

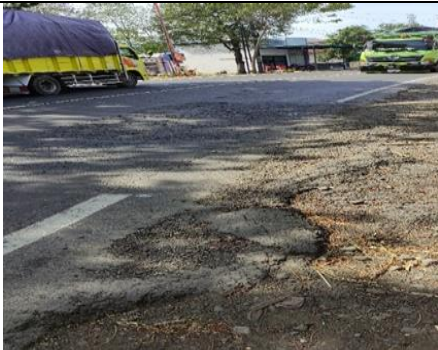
| No | Kondisi Eksisting | Keterangan | Rekomendasi | Titik |
|---|---|---|---|---|
| 1 | | Perkerasan jalan yang berlubang | Dilakukan penambalan terhadap jalan yang berlubang | Tikungan Situbondo 1 |

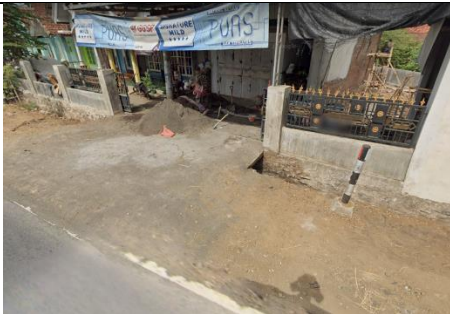
| No | Kondisi Eksisting | Keterangan | Rekomendasi | Titik |
|---|---|---|---|---|
| 2 | | Perkerasan jalan licin akibat pasir | Dilakukan pembersihan secara rutin | Tikungan Situbondo 1 |

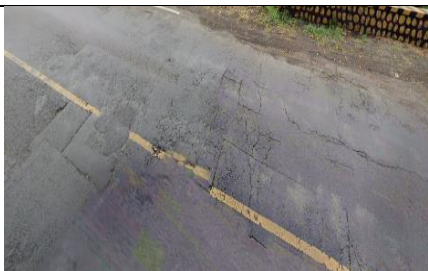
| No | Kondisi Eksisting | Keterangan | Rekomendasi | Titik |
|---|---|---|---|---|
| 1 | | Perkerasan jalan yang berlubang | Dilakukan penambalan terhadap jalan yang berlubang | Tikungan Situbondo 2 |

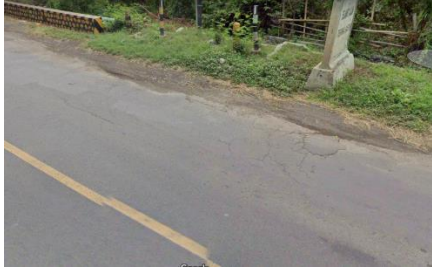
| 2 | | Perkerasan jalan licin akibat pasir | Dilakukan pembersihan secara rutin | Tikungan Situbondo 2 |

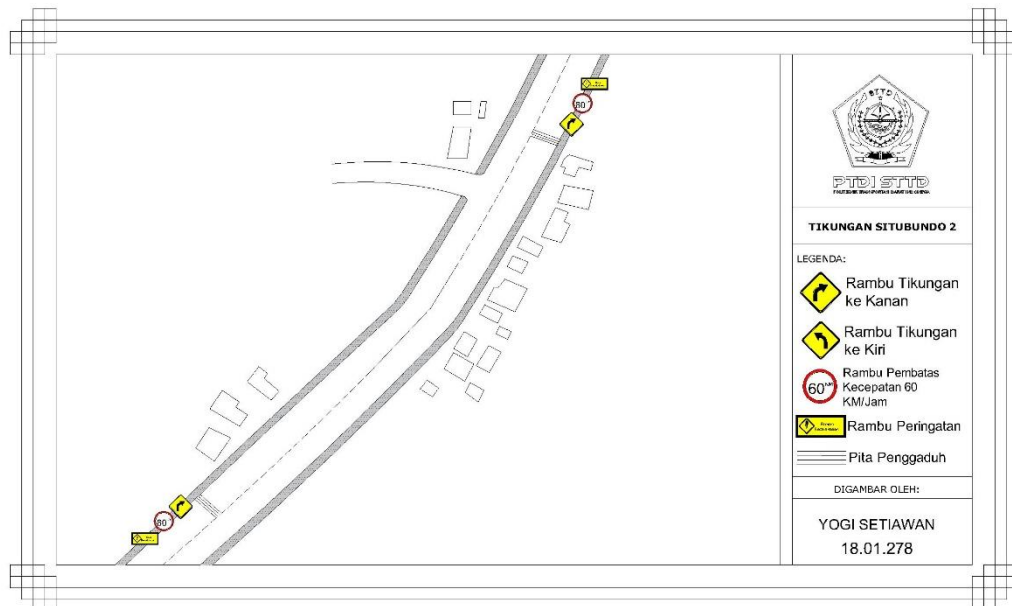
**Gambar 5. 20** *Desain Rekomendasi Tikungan Situbondo 2*

Dapat dilihat pada gambar di atas, rekomendasi pada Tikungan Situbondo 2 antara lain sebagai berikut :
