**PENINGKATAN KESELAMATAN DAERAH RAWAN
KECELAKAAN JALAN POROS BULUKUMBA-BANTAENG
(STUDY KASUS KM 145)**

SKRIPSI

**PROGRAM STUDI SARJANA TERAPAN TRANSPORTASI DARAT
POLITEKNIK TRANSPORTASI DARAT INDONESIA-STTD**

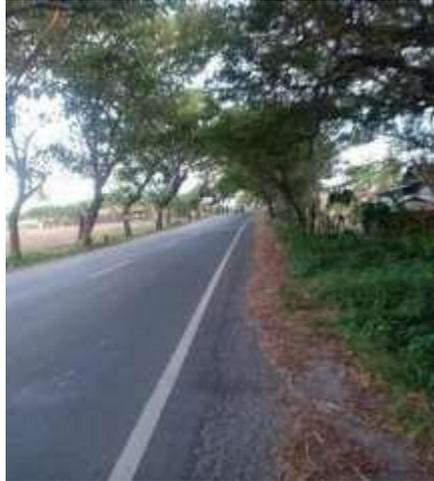
Selain uraian yang disebutkan di atas, kondisi di wilayah kajian juga dapat diketahui dari data tim PKL Bulukumba diamana menyebutkan bahwa kondisi perkerasan jalan berupa aspal dalam wilayah kajian dalam kondisi yang kurang baik, kondisi rambu lalu lintas yang juga belum cukup teratur sebagaimana mestinya. Kondisi marka jalan pada jalan poros bulukumba-bantaeng masih cukup baik walaupun pada titik km 145 masih ada yang terlihat kurang jelas (memudar).

Sumber :hasil Analisis PKL Kabupaten Bulukumba 2021
Gambar II. 2 Kondisi Perkerasan Jalan

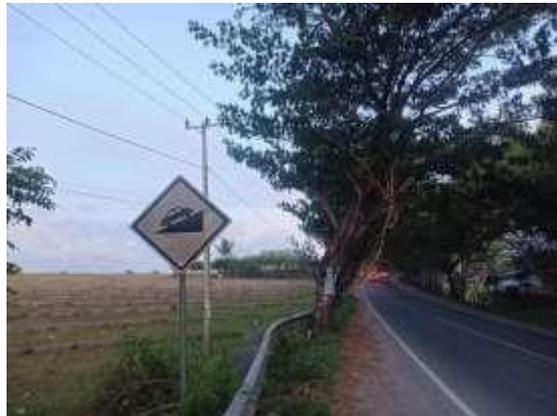
Sumber :hasil Analisis PKL Kabupaten Bulukumba 2021
Gambar II. 3 Kondisi Rambu

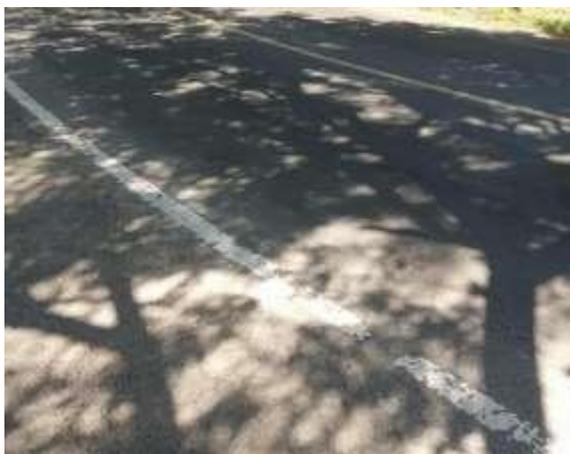
Gambar II. 4 Kondisi Marka

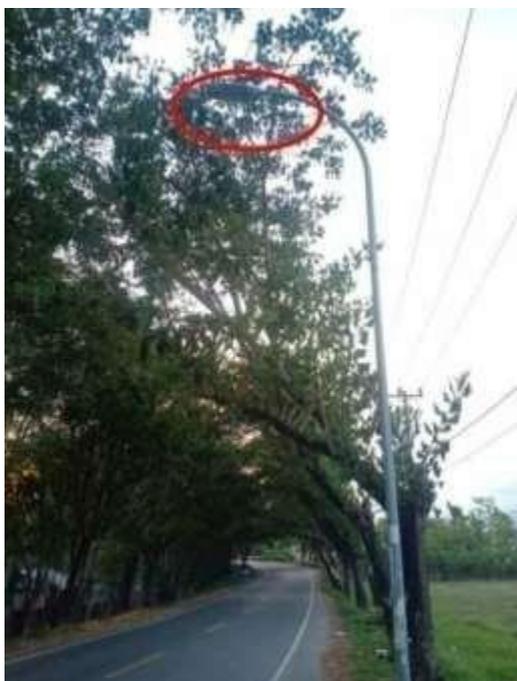
Gambar II. 5 Penerang jalan

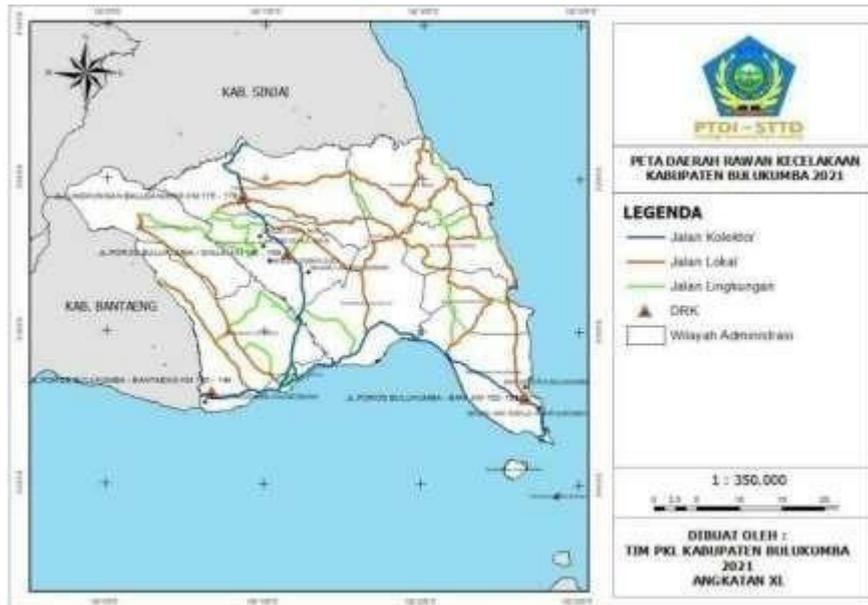
Gambar II. 6 Peta Daerah Rawan Kecelakaan

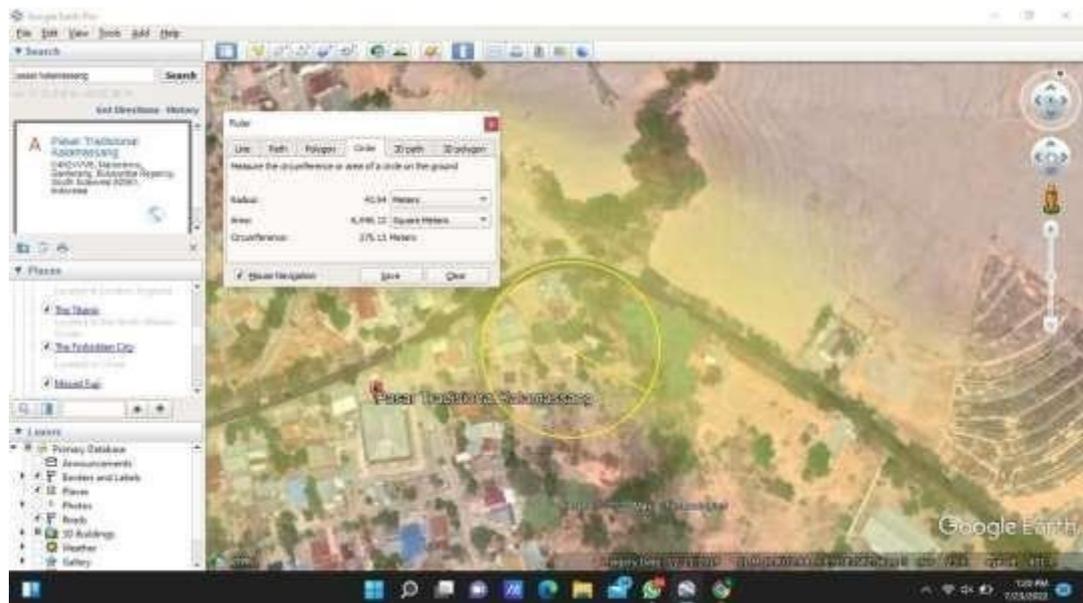
Gambar II. 7 Radius Tikung

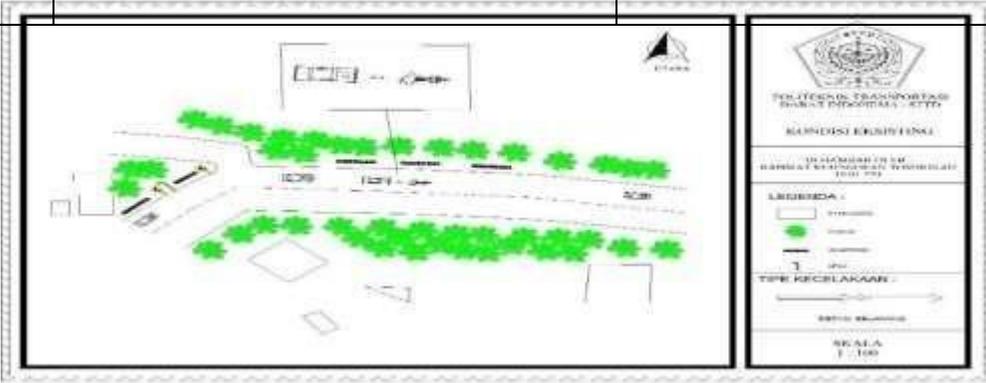
No	Tanggal	Jam	Tipe Tabrakan	MD	LB	LR	Kronologi	Penyebab
8	11 September 2019	22:50 WITA	Tunggal		1	1	<p>Pada hari Rabu, tanggal 11 september 2019, terdapat unit dump truk dengan pelat nomor DD 9763 UIT yang dikendarai oleh dedi hidayat (45) melaju dari arah bulukumba menuju bantaeng. Diduga, truk tersebut melaju dengan kecepatan tinggi (110 km/jam) sehingga mengalami rem blong dan hilang kendali kemudian menabrak pohon yang mengakibatkan 1 orang luka berat dan 1 orang lagi luka ringan</p>	<ol style="list-style-type: none"> 1. Mobil truk melaju dengan kecepatan tinggi (110 km / jam) 2. rem blong karena truck yang digunakan tidak ada KIR

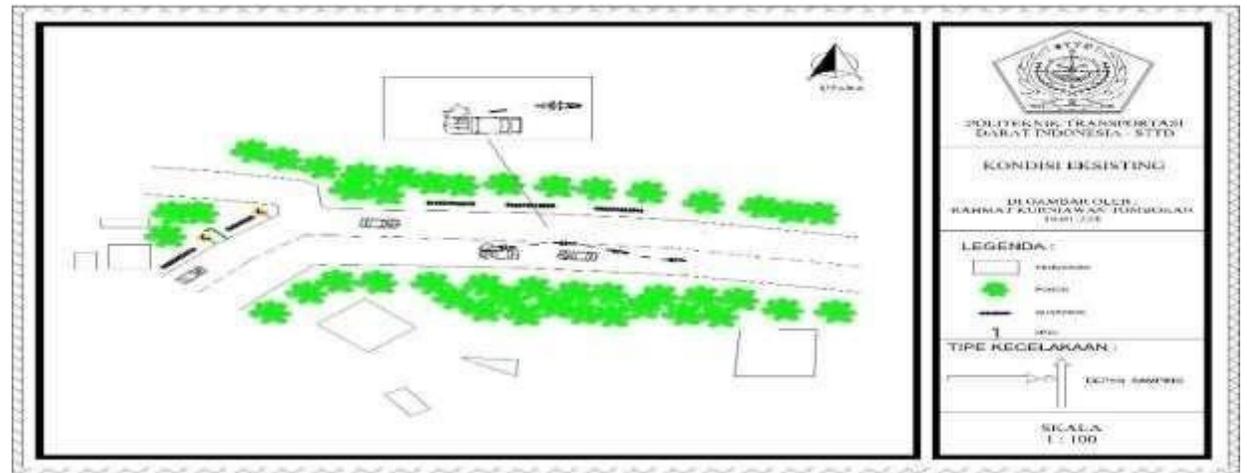
No	Tanggal	Jam	Tipe Tabrakan	MD	LB	LR	Kronologi	Penyebab
10	24 Desember 2019	21:50 WITA	Tunggal		1		<p>Pada hari Selasa, tanggal 24 desember 2019, salah seorang personel polres bulukumba, polda sulse, bripda saparuddin mengalami kecelakaan tunggal akibat kayu pohon yang berada tepat di jalur yang di lewati oleh pengendara di karenakan tidak adanya lampu jalan sehingga pengendara menabrak kayu pohon yang membuat pengendara hilang kendali dan kemudian tersungkur di area sawah sehingga pengendara mengalami luka berat pada bagian tangan dan kaki.</p>	<ol style="list-style-type: none"> 1. Kondisi jalan yang tidak di lengkapi dengan LPJU (Lampu Penerangan Jalan Umum) 2. tidak adanya guardrail (pagar pengaman jalan)

Penyebab utama :
Di sebabkan karena tidak adanya LPJU (Lampu Penerangan Jalan Umum)

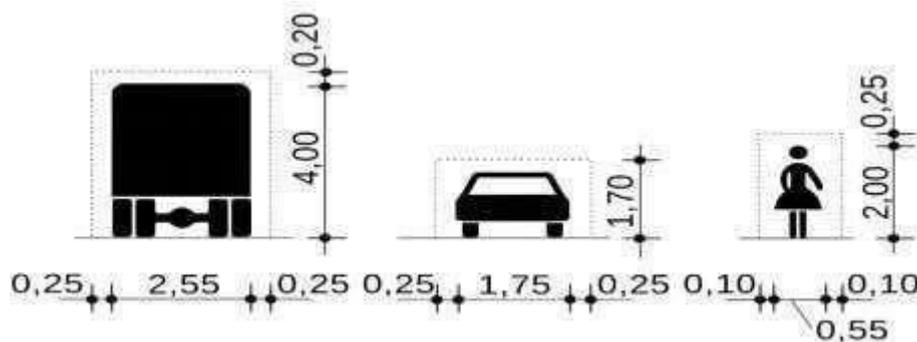
meter (7,87 in) dan saat ini diasumsikan setidaknya 0,25meter (9,84 in) di setiap sisi seperti gambar di bawah ini :

Gambar V. 1 Gambar Lebar Jalan

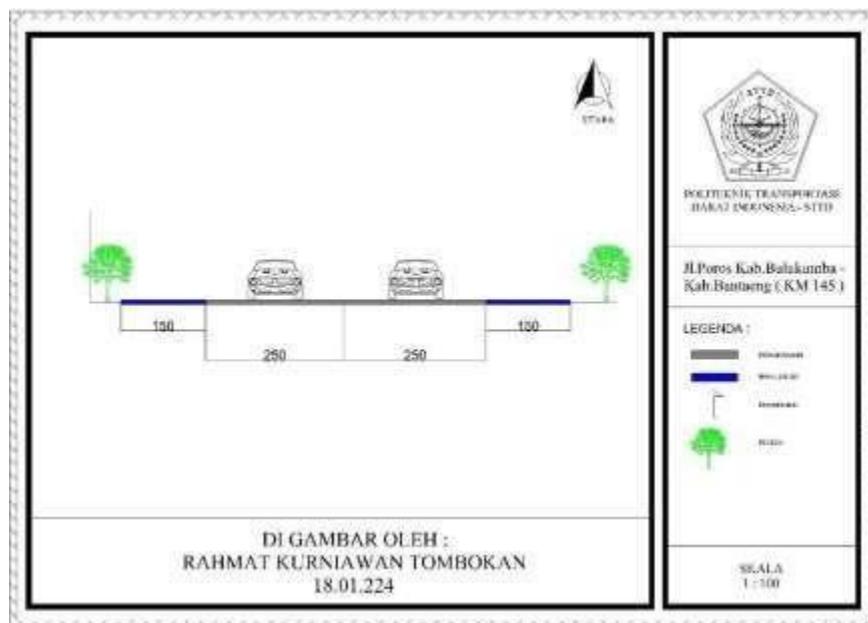
Gambar V. 2 Gambar Penampang Melintang

Jadi kemungkinan penyebab kecelakaan yang ada pada KM 145 Spot Tikungan Kalimassang ini adalah perbedaan ketinggian yang signifikan antara bahu jalan dengan jalur lalu lintas serta tidak adanya median sehingga dapat menyebabkan kecelakaan dengan tipe kecelakaan

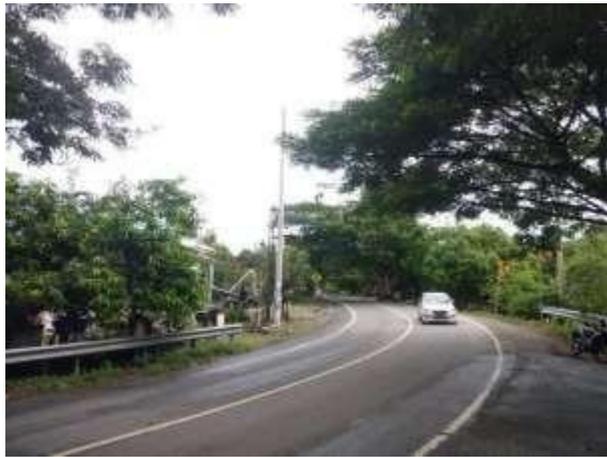
A. Kondisi jalan yang licin Ketika dituruni hujan dapat meningkatkan kecelakaan terjadi

Gambar V. 3 Kondisi jalan yang basah

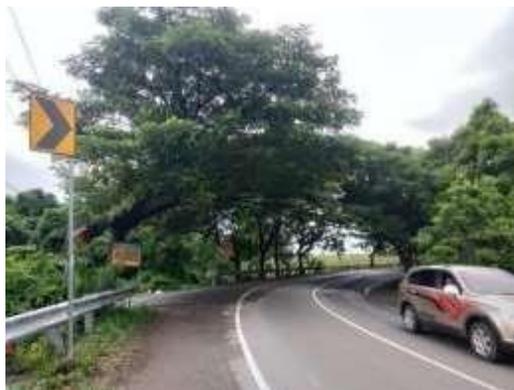
B. Akibat terlalu menukiknya kondisi jalan yang dapat menyebabkan kecelakaan terkhusus pad malam hari yang akan mengakibatkan tabrakan depan-depan

Gambar V. 4 Kondisi Tikungan tajam

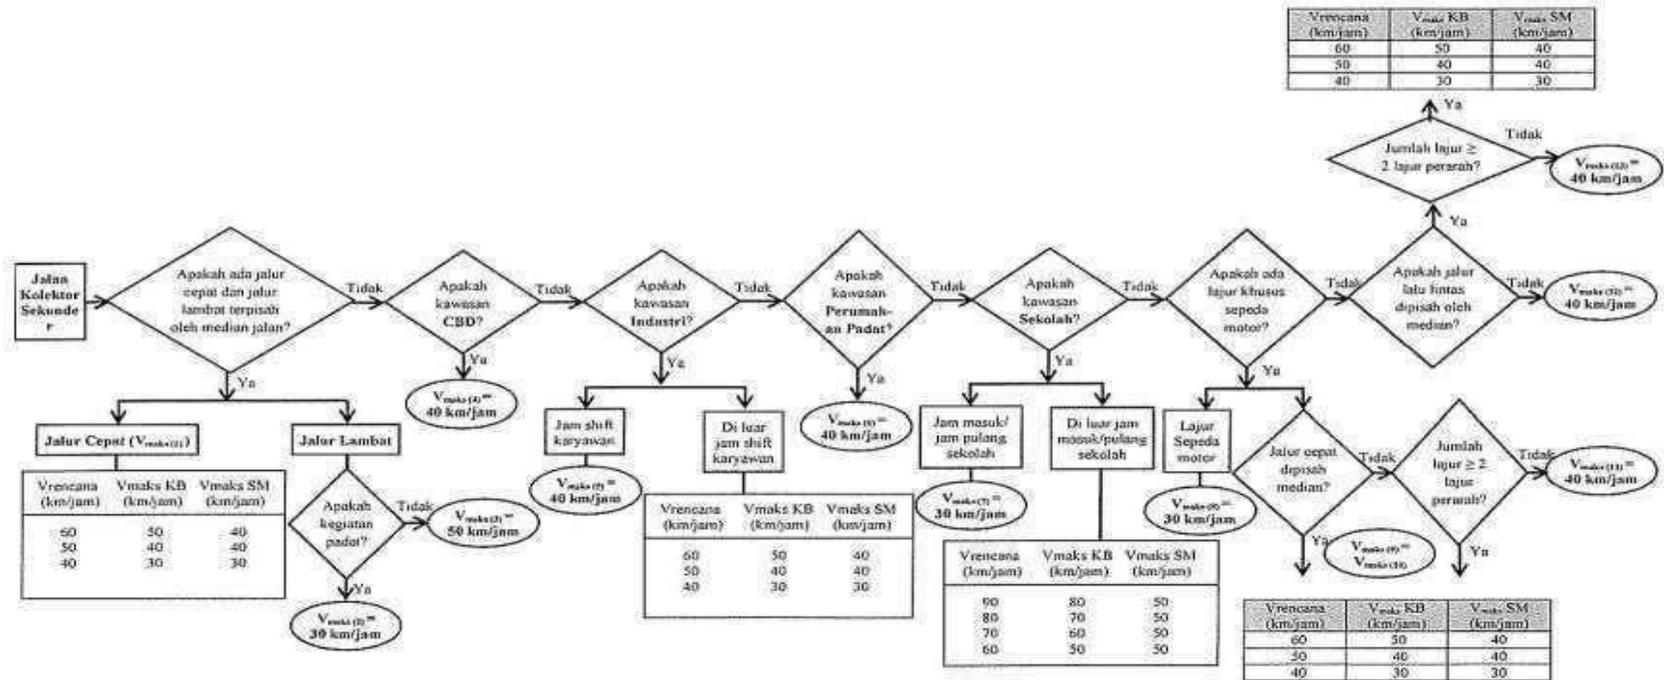
Berdasarkan Peraturan Menteri nomor 111 tahun 2015, Tentang Tata Cara Penetapan Batas Kecepatan, untuk penentuan batas kecepatan pada KM 145 Jalan Lintas Bulukumba-Bantaeng adalah 60 km/jam, akan tetapi untuk meningkatkan keselamatan pengemudi maka ditetapkan batas kecepatan 40 km/jam pada tikungan kalimassang. Penentuan ini berdasarkan Fungsi dan sistem jaringan jalan yaitu arteri primer serta geometrik jalan yang tidak dilengkapi dengan lajur cepat dan lambat serta tidak dipisahkan oleh median jalan.

Gambar V. 5 Bagan Alir Penetapan Batas Kecepatan Ruas Jalan Arteri Primer

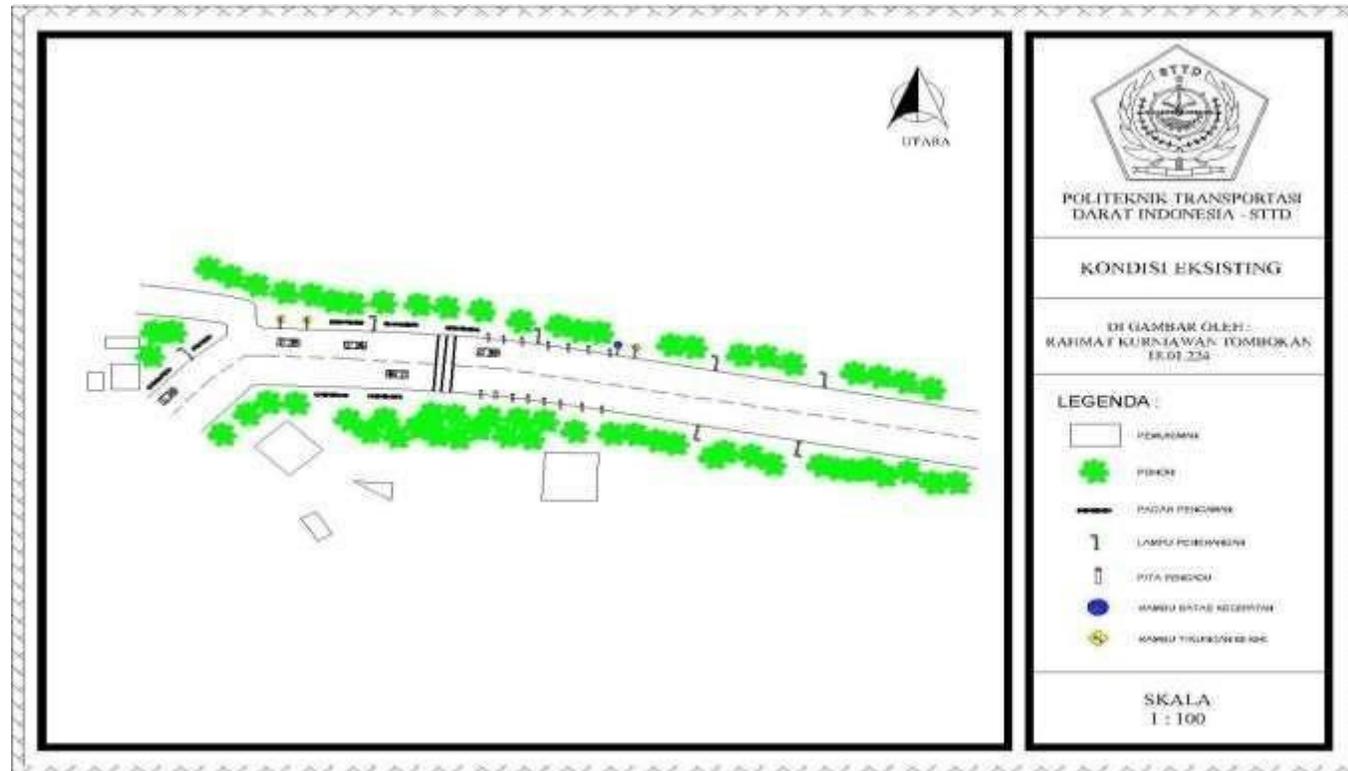
Gambar V. 6 Desain Usula
